Krasanka Majer Jurišić, Ana Škevin Mikulandra, Martina Vujsinović

Crkva sv. Marije Magdalene i župni dvor u Selima: hitne mjere zaštite i stabilizacije, konzervatorska istraživanja i projekt poslijepotresne obnove

Krasanka Majer Jurišić
 Ana Škevin Mikulandra
 Hrvatski restauratorski zavod,
 HR – 10000, Zagreb, Ilica 44
 Martina Vujsinović
 Intrados projekt d.o.o.
 HR – 10000, Zagreb, Poljana Josipa Brunšmida 3

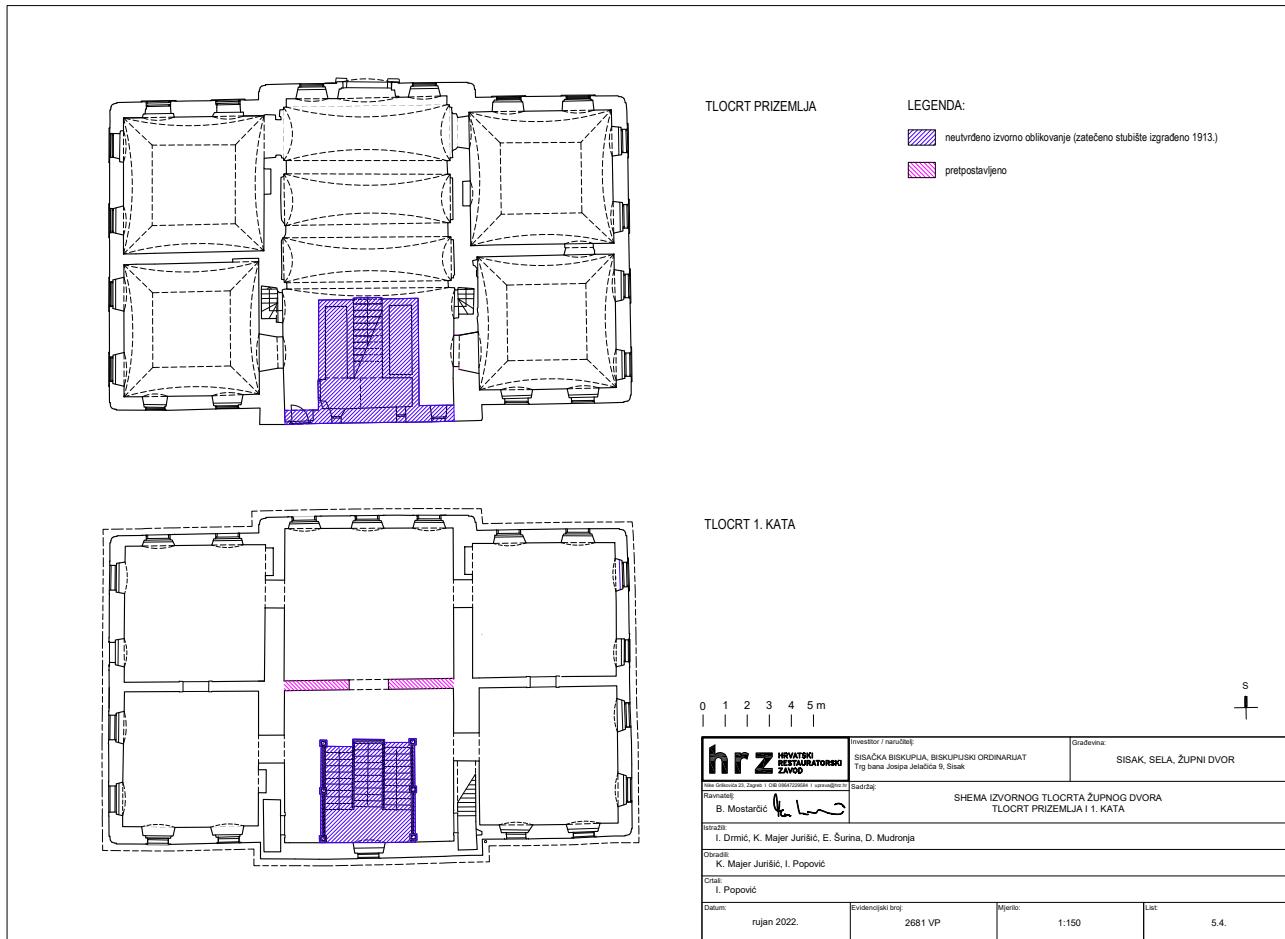
16 Župni dvor u Selima, prepostavljeni izvorni tlocrt prizmlja i kata (crtala: I. Popović, (dokumentacija HRZ, 2022.)

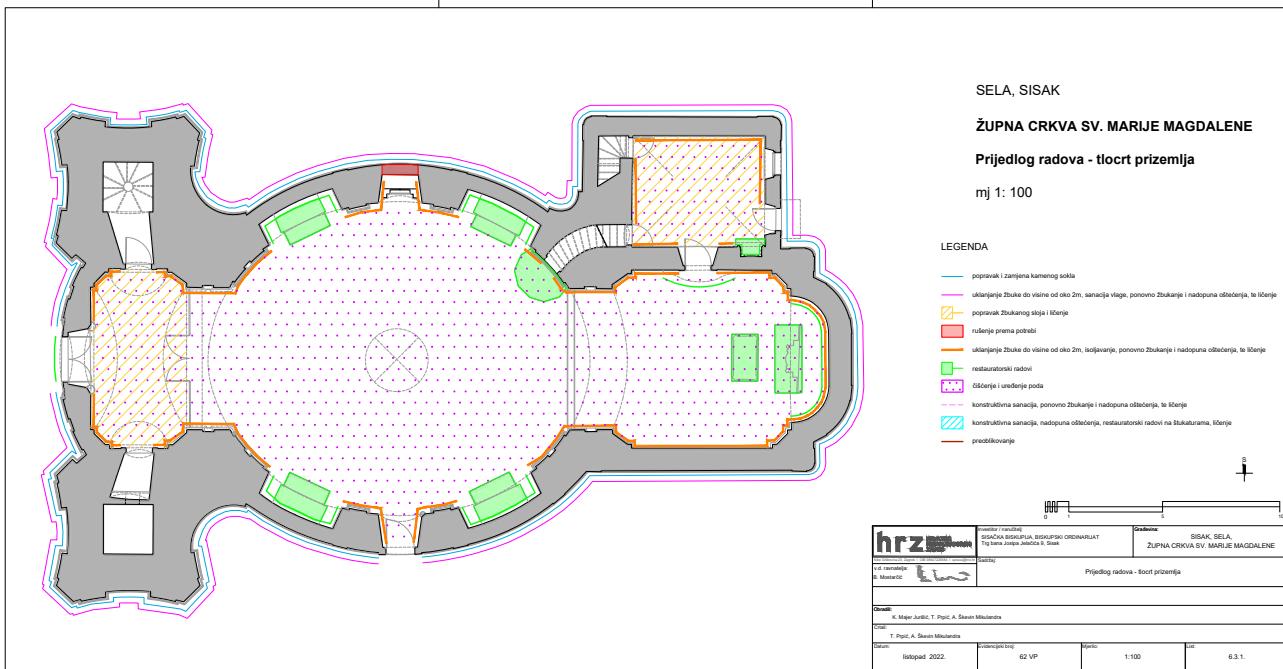
17 Crkva sv. Marije Magdalene u Selima, prijedlog radova – tlocrt prizemlja (crtali: T. Prpić, A. Škevin Mikulandra, dokumentacija HRZ, 2022.)
Church of St. Mary Magdalene in Sela, proposal for works – floor plan of the ground floor (drawings: T. Prpić, A. Škevin Mikulandra, Croatian Conservation Institute documentation, 2022)

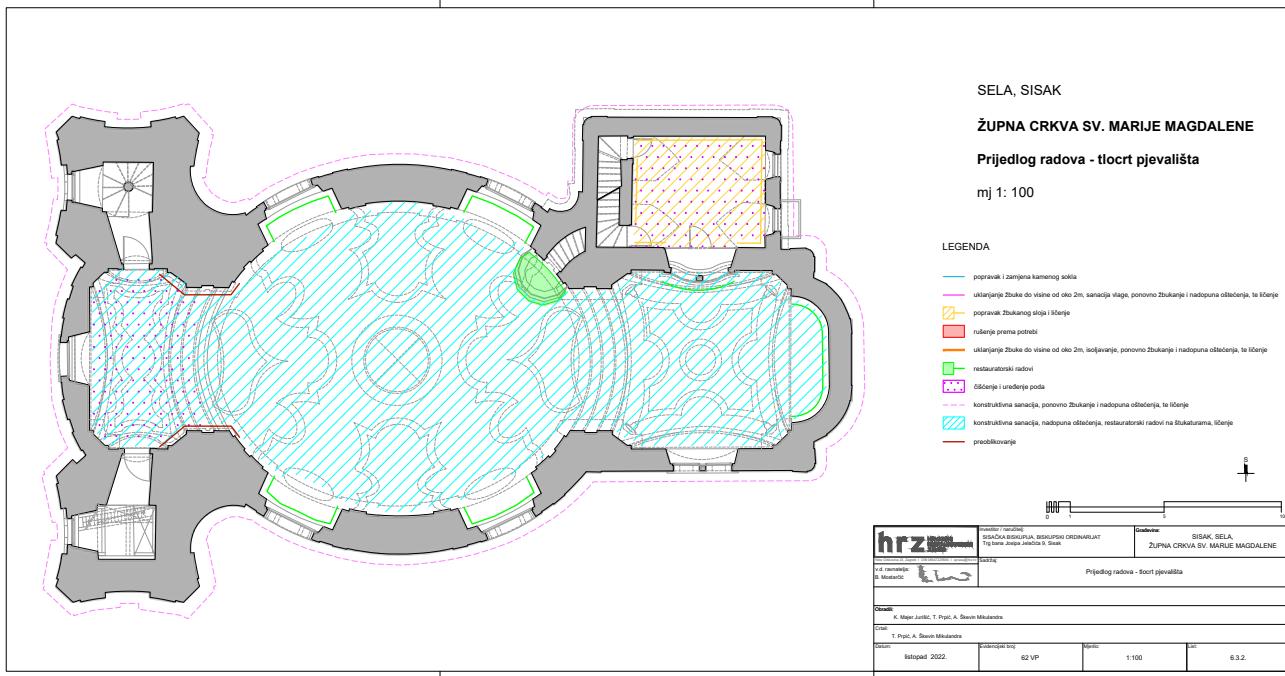
18 Crkva sv. Marije Magdalene u Selima, prijedlog radova – tlocrt pjevališta. (crtali: T. Prpić, A. Škevin Mikulandra, dokumentacija HRZ, 2022.)
