# Orlandov stup u Dubrovniku – kronologija radova

Vinka Marinković

**SAŽETAK:** Orlandov stup u Dubrovniku pretrpio je tijekom povijesti niz oštećenja, što je rezultiralo brojnim prepravcima, modificiranjima i obnovama. U radu se donosi kratki historijat najvažnijih povijesnih i suvremenih zahvata na Orlandovu stupu rekonstruiran na temelju povijesnih izvora i vjerodostojne dokumentacije za razdoblje od njegova nastanka do 2018. godine. U drugom dijelu rada autorica iznosi preliminarne rezultate multidisciplinarnih istraživanja i konzervatorsko-restauratorskih aktivnosti obavljenih u razdoblju od kraja 2018. do početka 2024. godine, koje su imale zadatak detektirati kompleksne uzroke propadanja, stabilizirati strukturu s atipičnim i nesvakidašnjim oštećenjima i osigurati prijeko potrebne uvjete za temeljite konzervatorsko-restauratorske radove koji tek predstoje.

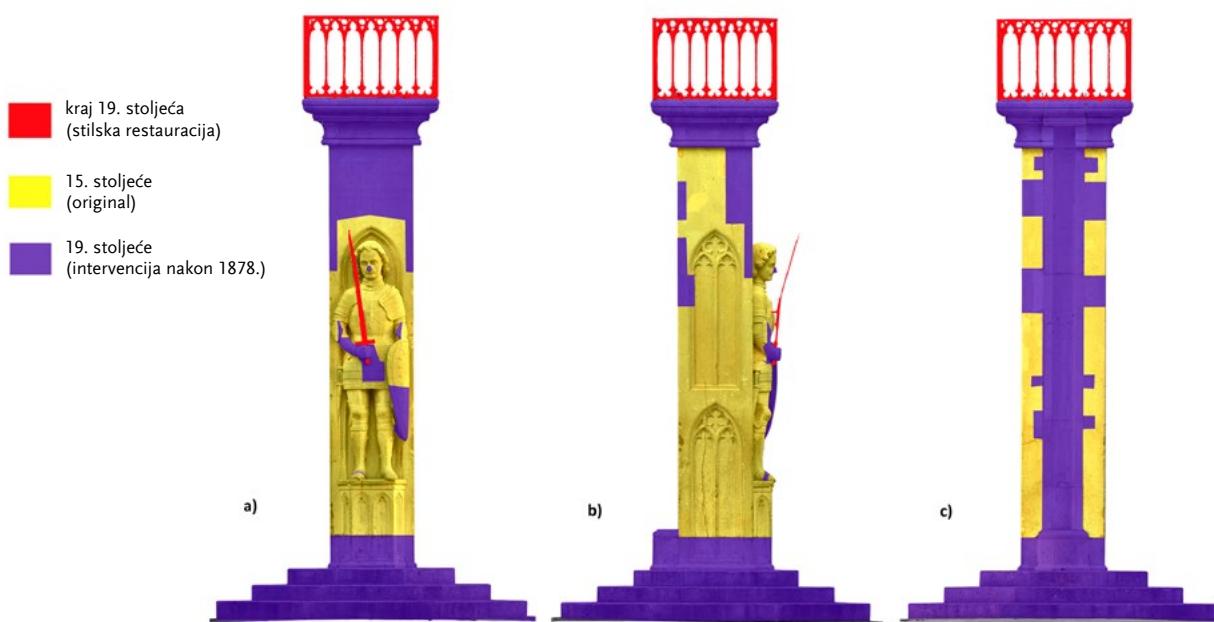
2. Prikaz povijesnih intervencija koje su utjecale na oblikovanje i današnji izgled Orlandoova stupa  
(arhiva ZOD-a, prema Gotovac et al., 2003.)

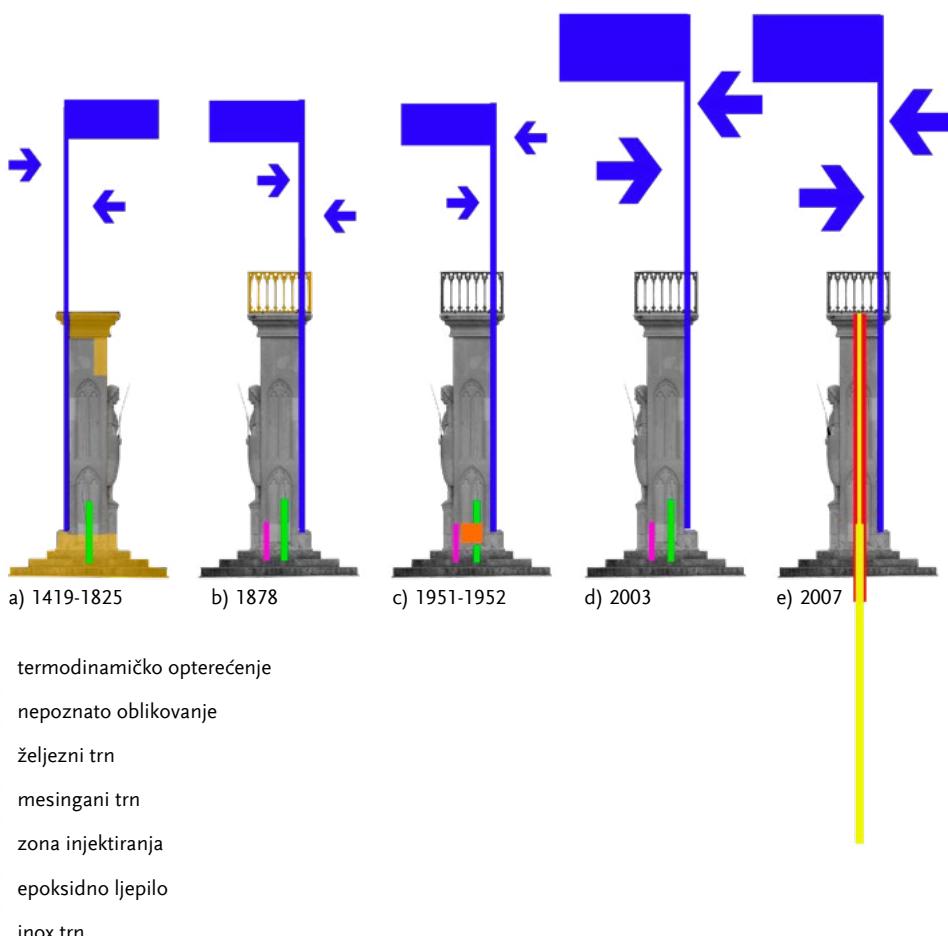
3. Shematski prikaz s prepostavljenom kronologijom intervencija na Orlandovu stupu od 15. stoljeća do danas  
(arhiva HRZ-a, izradila: V. Marinković, 2024.)

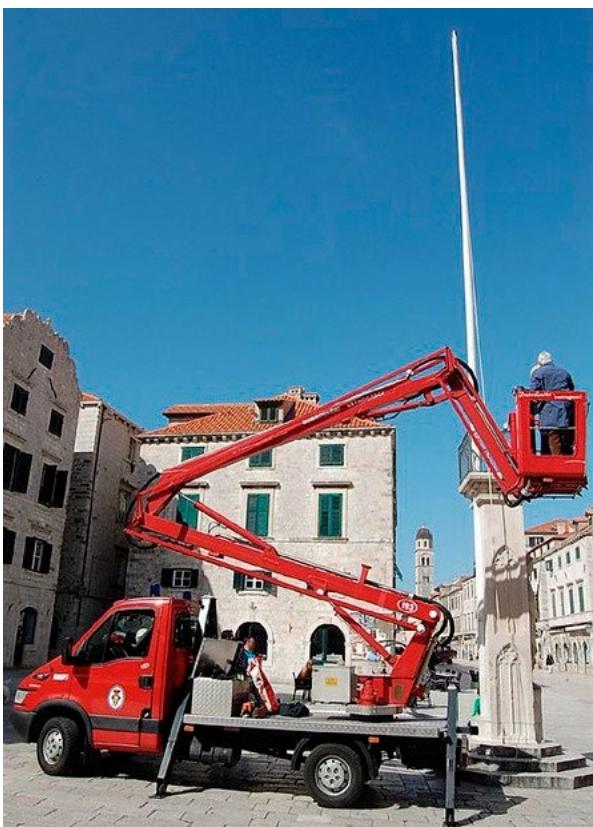
**6.** Uklanjanje jarbola s Orlandovog stupa tijekom 2013. godine  
(preuzeto sa: <https://dulist.hr/foto-skinut-jarbol-sorlandovogstupa/28606/#&gid=null&pid=2>; posjećeno 16. 3. 2024.)  
Removal of the flagpole from Orlando's Column during 2013  
(<https://dulist.hr/foto-skinut-jarbol-sorlandovogstupa/28606/#&gid=null&pid=2>; visited 16/3/2024)

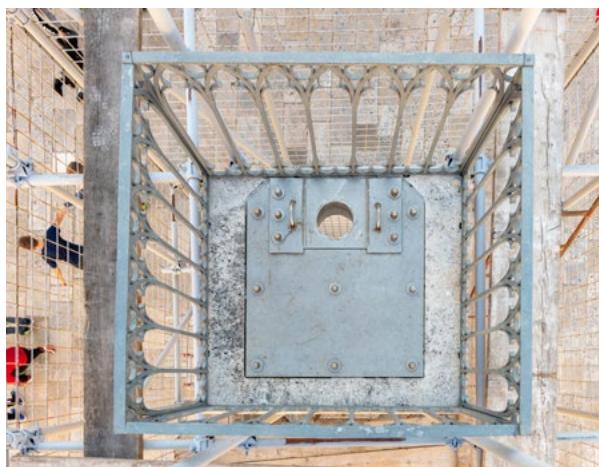
7. Orlandoov stup, pogled odozgo, poklopac od nehrđajućeg čelika (arhiva HRZ-a, snimka: P. Gamulin, 2021.)  
Orlando's Column, view from above, stainless steel cover (HRZ Archive, P. Gamulin, 2021)
