Aleja lipa „Zlinje“ u mjestu Blato na otoku Korčuli

VESNA KOŠČAK MIOČIĆ-STOŠIĆ, DARIO KREMER*

Sažetak

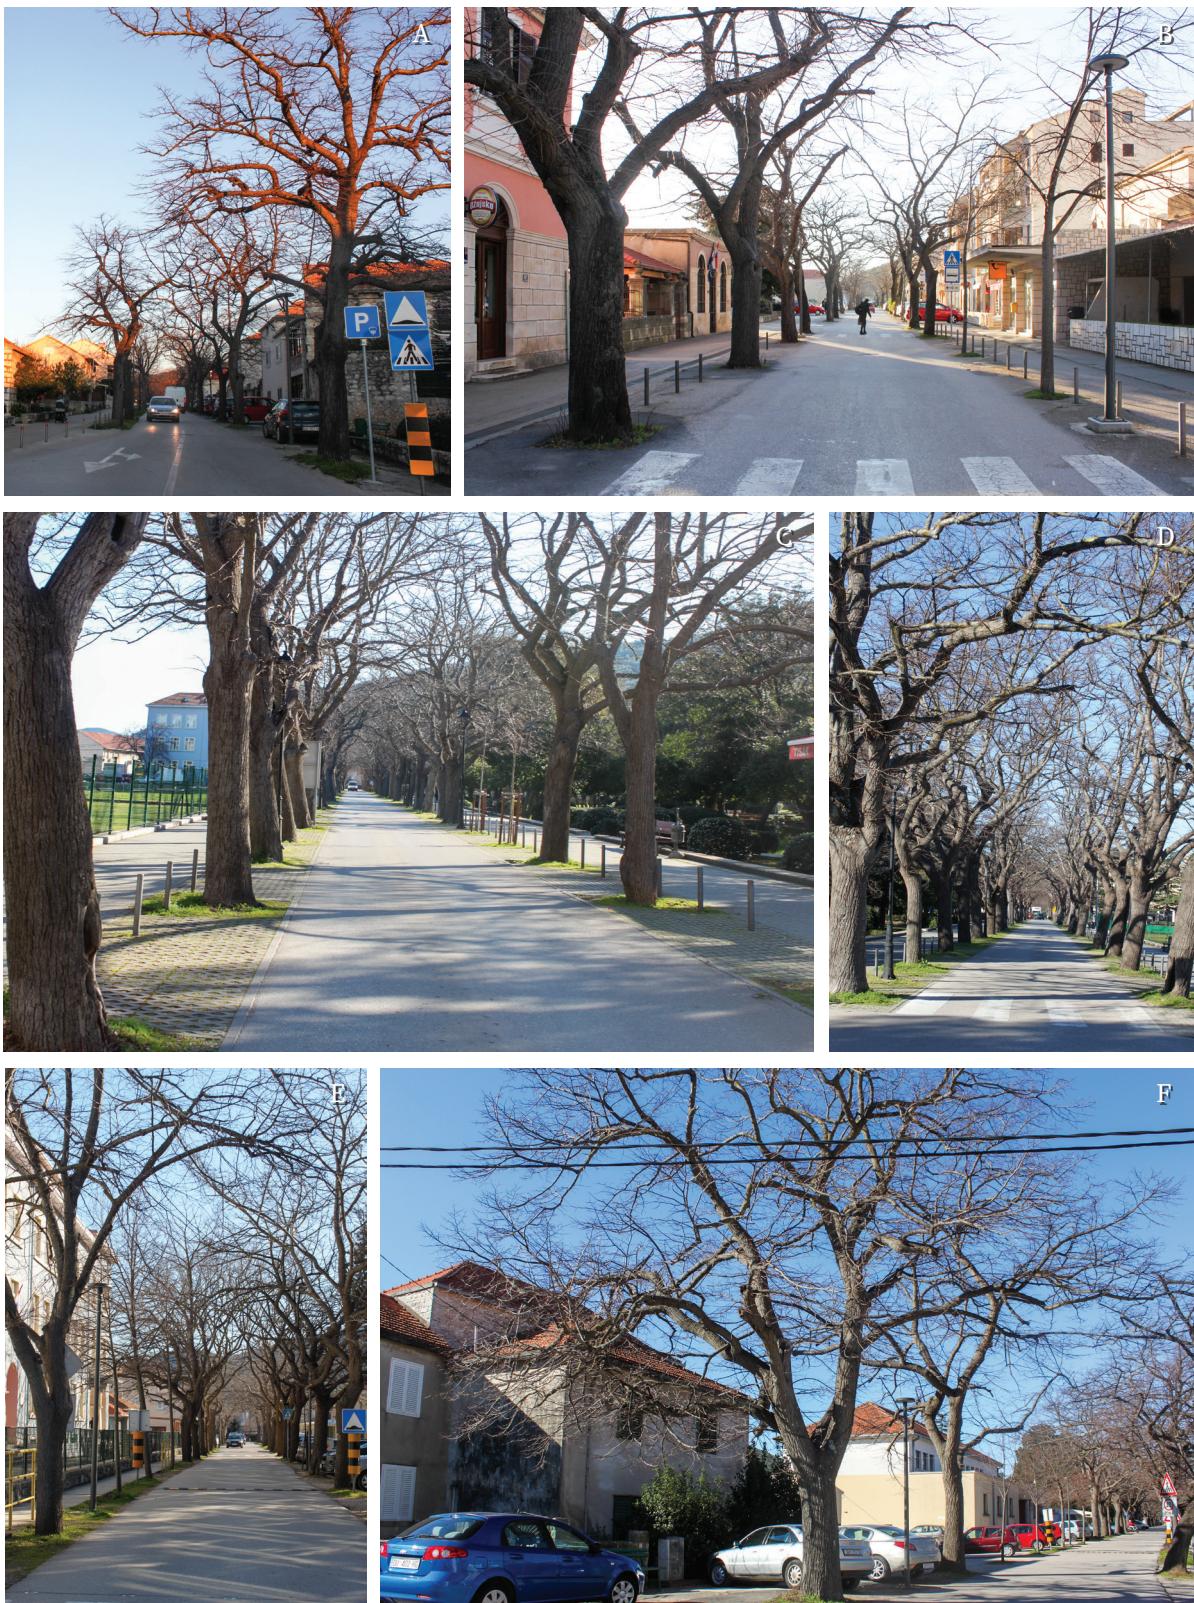
Slika 3. Pogled na segmente aleje lipa „Zlinje“: segment 1 (A, B), segment 2 (C, D), segment 3 (E, F).

Figure 3. View of segments of the linden tree avenue „Zlinje“: segment 1 (A, B), segment 2 (C, D), segment 3 (E, F).
