# Konstruktivska obnova nepokretnih kulturnih dobara Krapinsko-zagorske županije i primijenjena konzervatorska načela

Viki Jakaša Borić  
Anja Radelić  
Ministarstvo kulture i medija RH  
Uprava za zaštitu kulturne baštine  
Konzervatorski odjel u Zagrebu  
HR – 10000 Zagreb, Mesnička 49

UDK: 72.025.4(497.522)“202”  
72.025.1(497.522)“2020”:550.34  
Pregledni članak / Review paper  
Primljeno / Received: 24. 6. 2024.

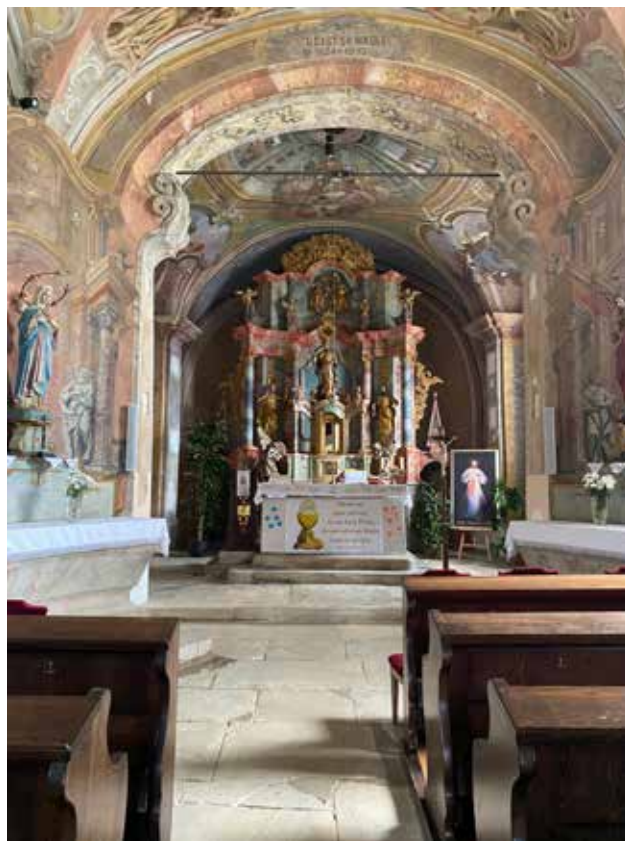
1 Hrašćina, župna crkva sv. Nikole, interijer nakon radova konstrukcijske sanacije (foto: V. Jakaša Borić, Konzervatorski odjel Krapina, 2024.)

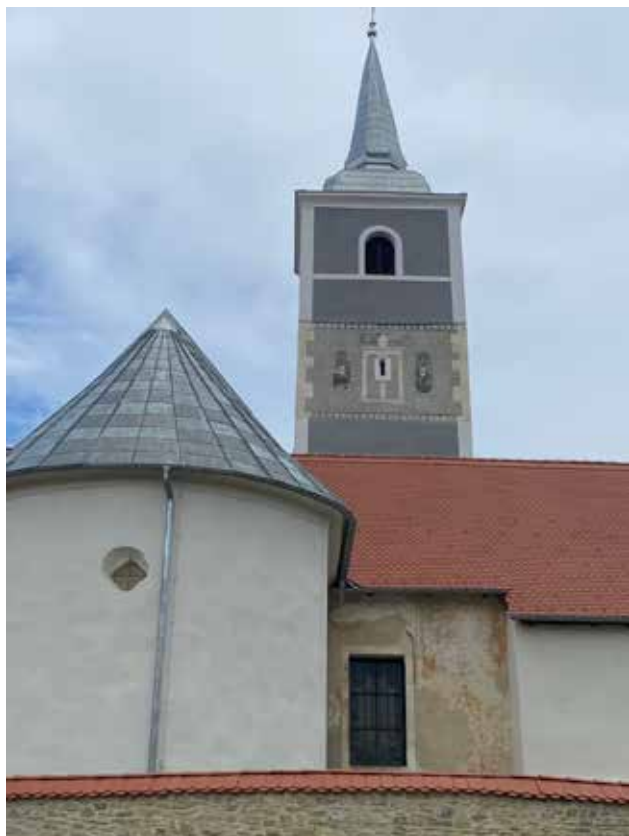
3 Hrašćina, župna crkva sv. Nikole, vanjština sa zidnim oslicima na južnom pročelju lađe i zvonka nakon radova konstrukcijske sanacije i obnove pročelja (foto: V. Jakaša Borić, KO KR, 2024.)

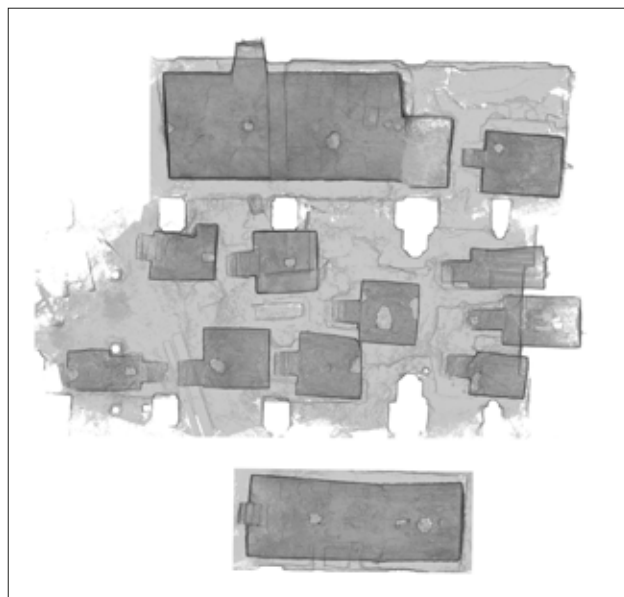
10 a Donja Stubica, župna crkva Presvetog Trojstva, arhitektonska snimka kripe i tlocrt (Arhitektonski studio DAAD d.o.o., Zagreb, 2023.)  
Donja Stubica, Parish Church of the Holy Trinity, architectural recording of the crypt (Arhitektonski studio DAAD d.o.o., Zagreb, 2023)

Posebice je zanimljiv bio nalaz u župnoj crkvi Presvetog Trojstva u Donjoj Stubici kada se nakon podizanja postojeće podne obloge, zbog projektom predviđenog izvođenja AB ploče, ukazao stari kameni pod iz vremena izgradnje crkve, a onda i trobrodni prostor kripe koji se podudara s gotovo cijelim tlocrtom crkve.<sup>52</sup> Ovaj je prostor kroz malene otvore kompletno snimljen s ciljem dokumentiranja stanja koje čine tri uzdužne prostorije pod trima brodovima crkve, svodene bačvastim konstrukcijama (sl. 10a i 10b).<sup>53</sup> Sjeverni je prostor bio prazan, dok su unutar središnjeg i južnog prostora zatečeni ljesovi s posmrtnim ostatcima. S obzirom na

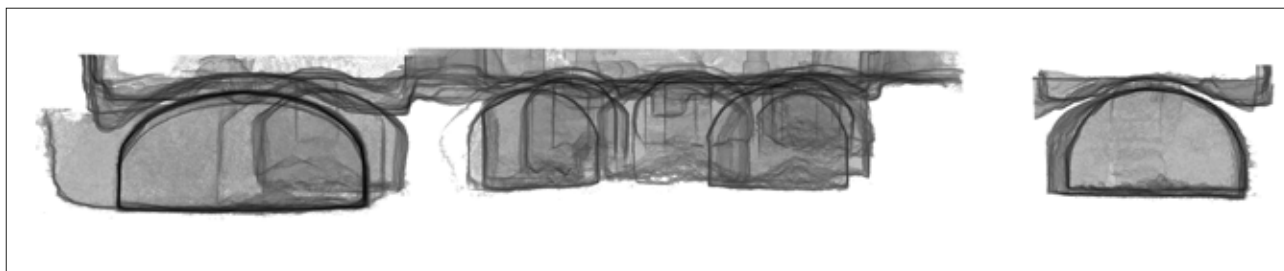
10 b Donja Stubica, župna crkva Presvetog Trojstva, poprečni presjek (Arhitektonski studio DAAD d.o.o., Zagreb, 2023.)

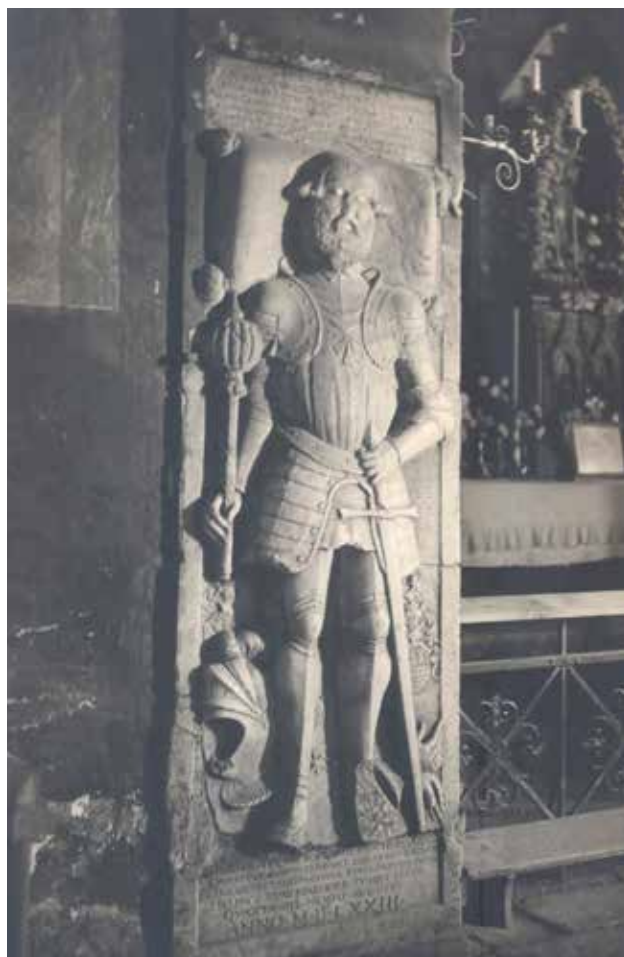
11 Donja Stubica, župna crkva Presvetog Trojstva, nadgrobna ploča Franje Tahyja, nedatirano (arhiv Župe Donja Stubica)

(sl. 11).<sup>54</sup> Što se pitanja prezentacije poda tiče, nakon snimanja i numeriranja svih zatečenih kamenih ploča, one su kompletno podignute s poda te po završetku izvođenja AB ploče vraćene na svoja mjesta.<sup>55</sup> Važno je napomenuti da su ploče prije ugradnje bile rezane s donje neobrađene strane zbog prilagodbe povijesnoj podnoj koti. Sve koje su bile dotrajale ili oštećene zamijenjene su pločama istih dimenzija, u kamenu (vrsta *Jura*) čija su obilježja slična postojećem pješčenjaku (sl. 12).

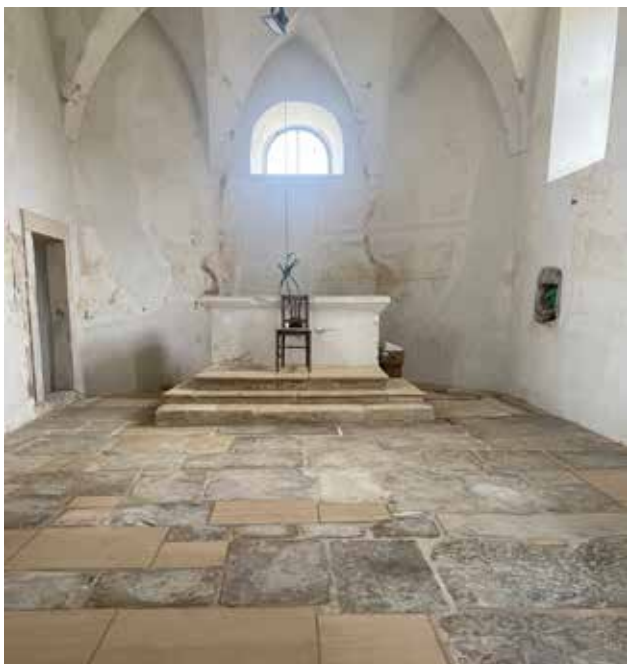
13 Lenište, kapela sv. Margarete, povijesni pod nakon obnove (foto: V. Jakaša Borić, KO KR, 2024.)

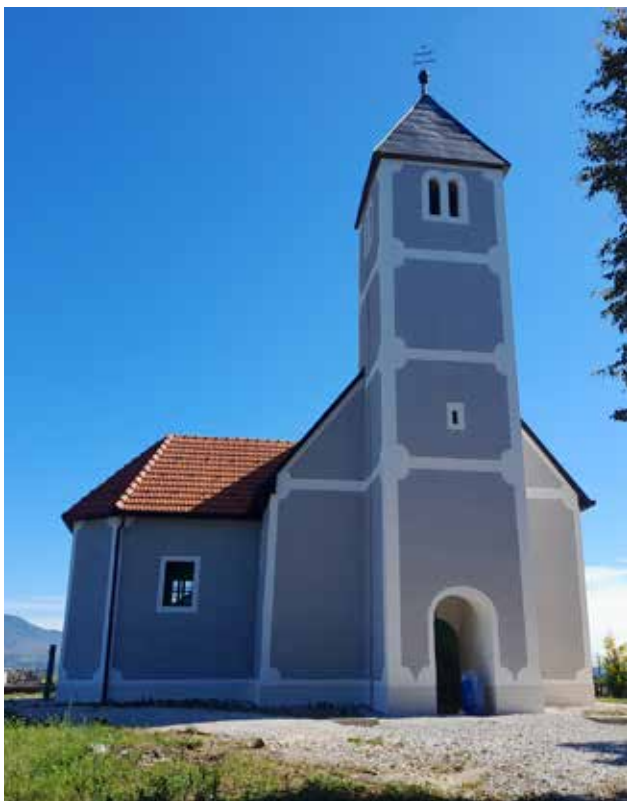
15 Veliki Komor, kapela sv. Benedikta, pročelje nakon obnove (foto: A. Radelić, KO KR, 2024.)
