Marijana Sironić, Jasna Šćavničar Ivković, Maja Gorianc Čumbrek, Stela Cvetnić Radić

# Dokumentiranje i istraživanje kao preduvjet projekta obnove – studija slučaja pet sakralnih građevina u Zagrebu

Marijana Sironić  
Jasna Šćavničar Ivković  
Maja Gorianc Čumbrek  
Stela Cvetnić Radić  
Grad Zagreb, Gradski zavod za zaštitu spomenika kulture i prirode  
HR – 10000 Zagreb, Kuševićeva 2/II

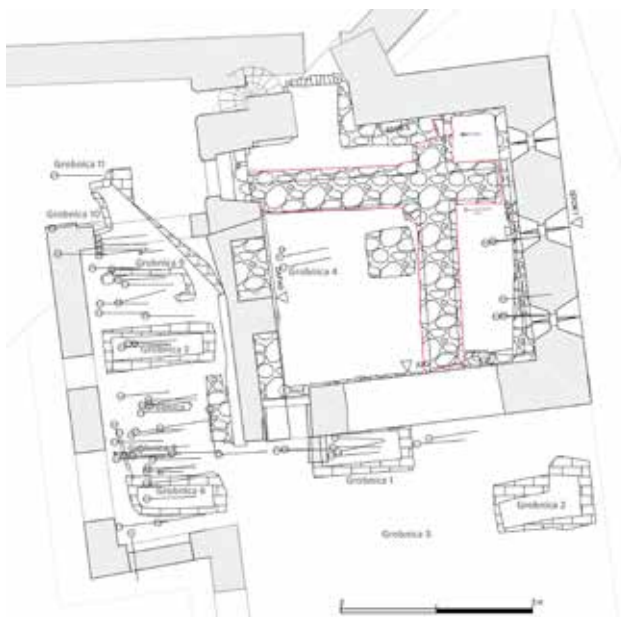
5 Kompozitni tlocrt arheoloških struktura pronađenih u samostanu sv. Franje Asiškog na Kaptolu u Zagrebu (izradio: Boris Bošković, 2023., MGZ-SZ-191)

Composite floor plan of archaeological structures found in the Monastery of St. Francis of Assisi in Kaptol in Zagreb (created by: Boris Bošković, 2023, MGZ-SZ-191)

Arheološkim istraživanjima prostora sjeveroistočnog dijela samostana uz crkvu (prostor sakristije) otkriveni su temelji starije građevine, odnosno utvrđeno je da je franjevačka crkva iz 13. stoljeća građena na mjestu prethodno

uništene, također sakralne građevine iz 11. stoljeća ili ranije (sl. 5 i 6). Na istraživanom dijelu samostana pronađena su 64 grobna nalaza, od kojih najstariji potječe iz 1101. godine<sup>37</sup> (sl. 7). U zidovima i temeljima sakristije, kao i u zidovima okolnih prostorija, pronađen je niz spolija, od kojih je najzanimljiviji – u kamenu uklesani četveroplet pripadan tom najstarijem sloju.

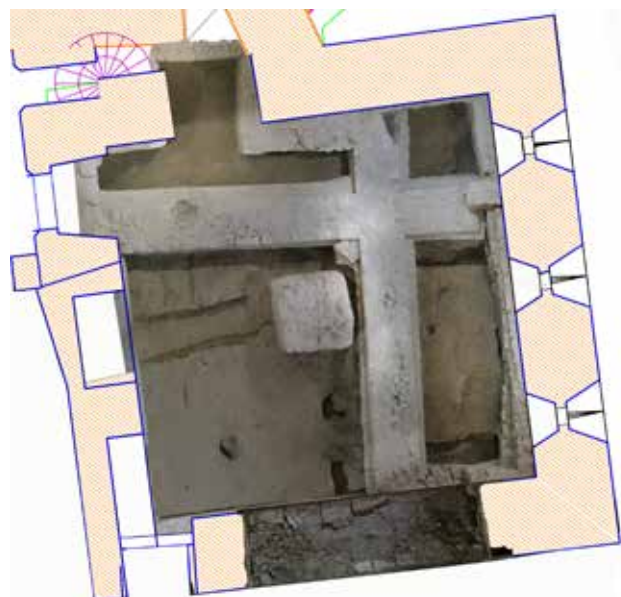
6 Crkva sv. Franje Asiškog na Kaptolu, digitalni orto-foto snimak (fotoskica) nalazne situacije dijela temelja sakralnog objekta koji je na mjestu današnje sakristije bio u funkciji oko 1100. godine (snimio i izradio: Boris Bošković, 2022., MGZ-DC-9)

Church of St. Francis of Assisi on Kaptol, Digital orthophotograph (photo sketch) of the archaeological context of a section of the foundations of the sacral building that was in use around the year 1100, located at the site of today's sacristy (photographed and created by: Boris Bošković, 2022, MGZ-DC-9)

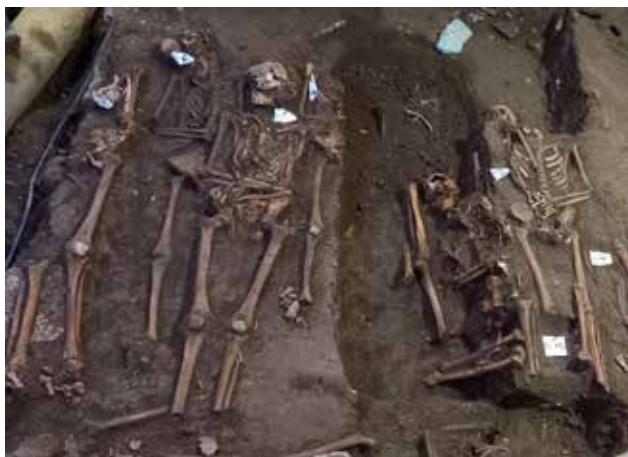
7 Crkva sv. Franje Asiškog na Kaptolu, nalazna situacija nekih od grobova pronađenih u pristupnom hodniku zapadno od sakristije (snimio: Boris Bošković, 2021., MGZ-F-13322.)

Church of St. Francis of Assisi in Kaptol, Archaeological context of some of the graves found in the access corridor west of the sacristy (photographed by: Boris Bošković, 2021, MGZ-F-13322.)

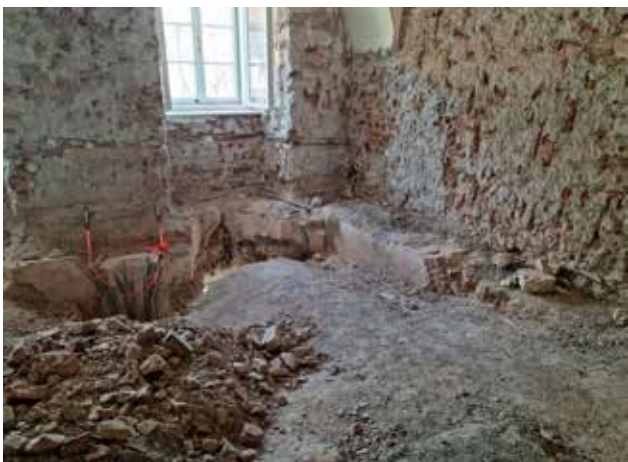
9 Ostaci gotičkih prozora i rebara svodova nekadašnje kapitularne dvorane samostana sv. Franje Asiškog na Kaptolu (Fototeka, GZZSKP, 2021.)

Remains of Gothic windows and vault ribs of the former chapter hall of the Monastery of St. Francis of Assisi on Kaptol (photo archive of the City Institute for the Conservation of Cultural and Natural Heritage, 2021)

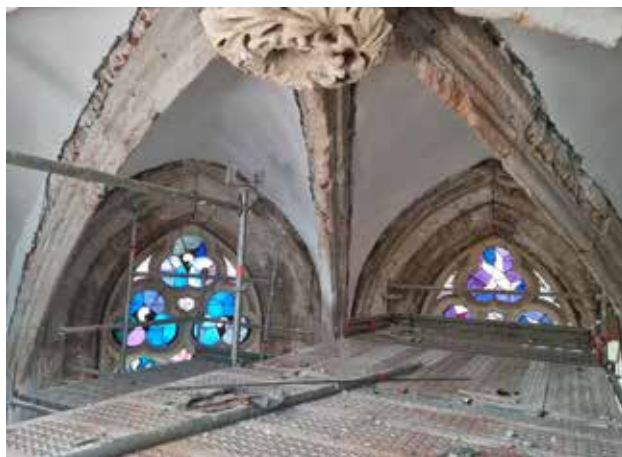
8 Kamena gotička rebra svodova i okvira prozora u svetištu crkve sv. Franje Asiškog na Kaptolu (Fototeka, GZZSKP, 2021.)

Stone Gothic vault ribs and window frames in the sanctuary of the Church of St. Francis of Assisi in Kaptol (photo archive of the City Institute for the Conservation of Cultural and Natural Heritage, 2021)

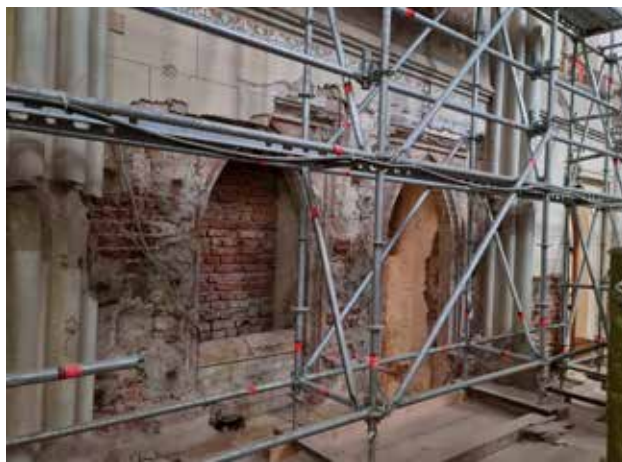
Konzervatorsko-restauratorske sonde pokazale su, od ranije poznate, ostatke tri gotička prozora u istočnom vanjskom zidu sakristije, otkrile građu (fugirana opeka) i gabarite građevine iz gotičke faze, kao i dijelove gotičkog svoda iznad baroknih svodova prostora današnje sakristije (sl. 8). Pronalaskom temelja centralnog stupa, povezivanjem spolija i pronađenih stopa gotičkih svodova, uspjelo se grafički rekonstruirati prostor tzv. kapitularne dvorane s mrežastim gotičkim svodom iz vremena kada je građena i crkva (sl. 9). Svod dvorane je bio viši od današnjega baroknog svoda. Iz istog vremena su i donje etaže zvonika kao i uz njega prislonjeno kružno stubište. U prostoru svetišta crkve, ispod Bolléova neogotičkog sloja, otvoreni su izvorni gotički snopasti kameni stupovi, kamena rebra, konzole rebara, kameni slavluk, zazidani gotički otvori i portal prema Kaptolu, kameni okviri najstarijih gotičkih prozora, kao i kameni klesanci vanjskih kontrafora svetišta (sl. 10).

10 Zazidani gotički otvori u južnom zidu svetišta crkve sv. Franje Asiškog na Kaptolu (Fototeka GZZSKP, 2021.)

Walled-up Gothic openings in the southern wall of the sanctuary of the Church of St. Francis of Assisi on Kaptol (photo archive of the City Institute for the Conservation of Cultural and Natural Heritage, 2021)

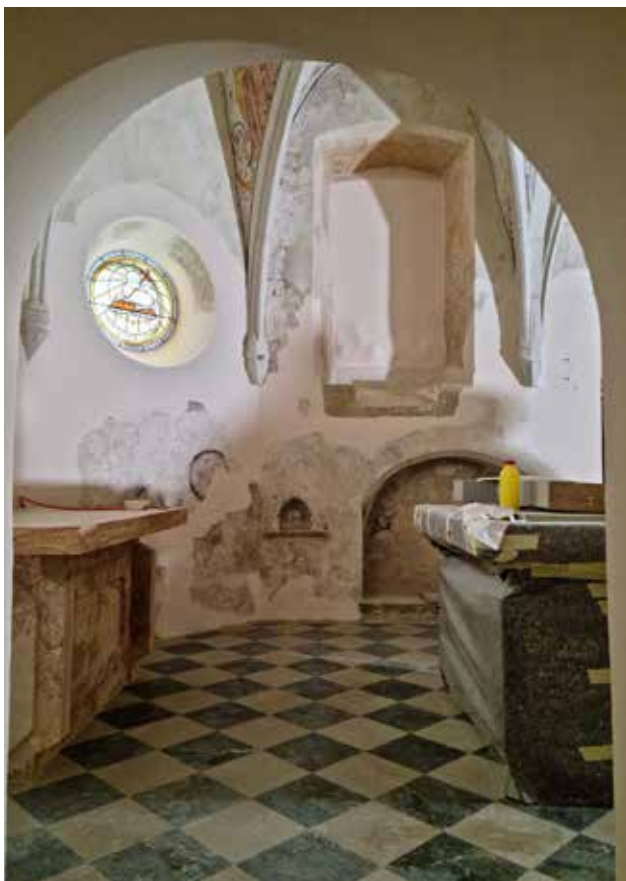
Provedenim konzervatorsko-restauratorskim istražnim radovima<sup>45</sup> otkriven je izvorni otvor na sjevernom zidu nekadašnje sakristije, gotički (ili romanički ?) prozor i prolaz na jugoistočnom lomljenom zaključku istog prostora te zazidani prolaz između svetišta i sakristije. Najcjelovitije očuvani dio crkve je svođeno svetište odvojeno od lađe gotičkim kamenim slavlukom. U ovom prostoru na južnom zidu otkrivena je sedilija, a iznad nje dvije prozorske niše iz vremena baroka, na mjestu ranijih užih gotičkih prozora kojima je sačuvana kamena klupčica (sl. 11). Na južnom zidu broda otkriveni su ostaci južnog portala te svođena niša uz zid svetišta. Najvažnije otkriće je izrazito vrijedan i razmjerno dobro očuvani oslik na svodovima svetišta koji datira iz vremena izgradnje kasnogotičke crkve, figuralni, vegetabilni oblici i tekst (sl. 12, 13 i 14). Naime, uz zidne slike u kapeli sv. Stjepana Prvomučenika u Nadbiskupskom dvoru i zidne slike u sakristiji katedrale na zagrebačkom

11 Otkrivene sedilije, barokni prozori i ostaci gotičkih prozora u južnom zidu svetišta crkve sv. Šimuna i Jude Tadeja u Markuševcu (Fototeka, GZZSKP, 2021.)

Discovered sedilia, Baroque windows and remnants of Gothic windows on the southern wall of the sanctuary of the Church of St. Simon and Jude Thaddeus in Markuševac (photo archive of the City Institute for the Conservation of Cultural and Natural Heritage, 2021)

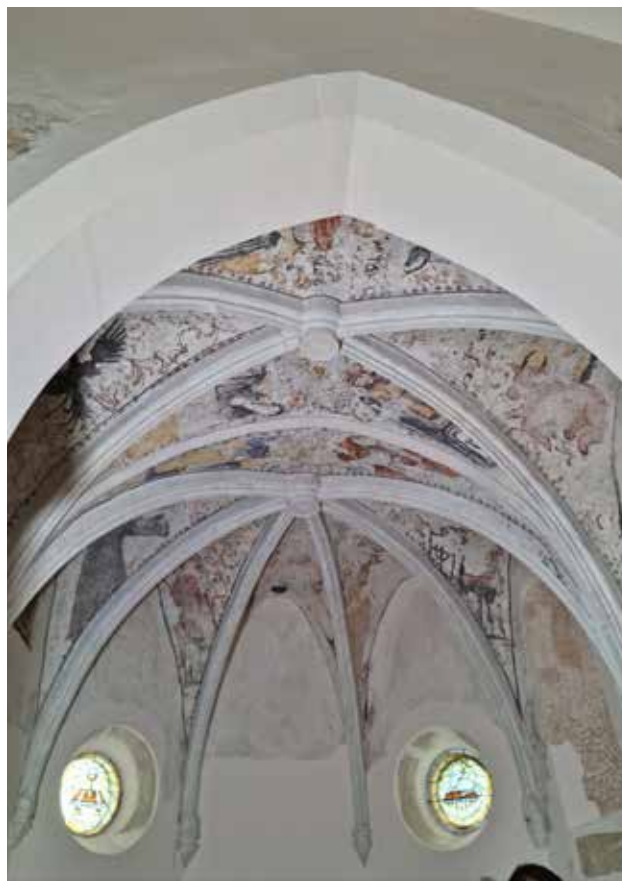
12 Svod svetišta crkve sv. Šimuna i Jude Tadeja u Markuševcu nakon izvedenih restauratorskih radova 2023. (Fototeka, GZZSKP, 2023.)

Vault of the sanctuary of the church of St. Simon and Jude Thaddeus in Markuševac after restoration in 2023 (photo archive of the City Institute for the Conservation of Cultural and Natural Heritage, 2023)

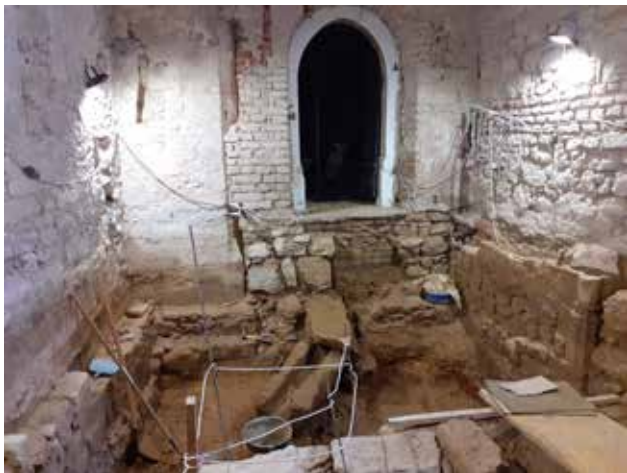
20 Arheološki nalazi u sakristiji crkve Uznesenja Blažene Djevice Marije u Remetama – baza kontrafora lijevo, kameni element odvodnje u sredini, profilirana baza kamenog portala desno (Fototeka, GZZSKP, 2022.)

Archaeological findings in the sacristy of the Church of the Assumption of the Blessed Virgin Mary in Remete (a buttress base on the left, stone drainage element in the middle, profiled base of the stone portal on the right) (photo archive of the City Institute for the Conservation of Cultural and Natural Heritage, 2022)

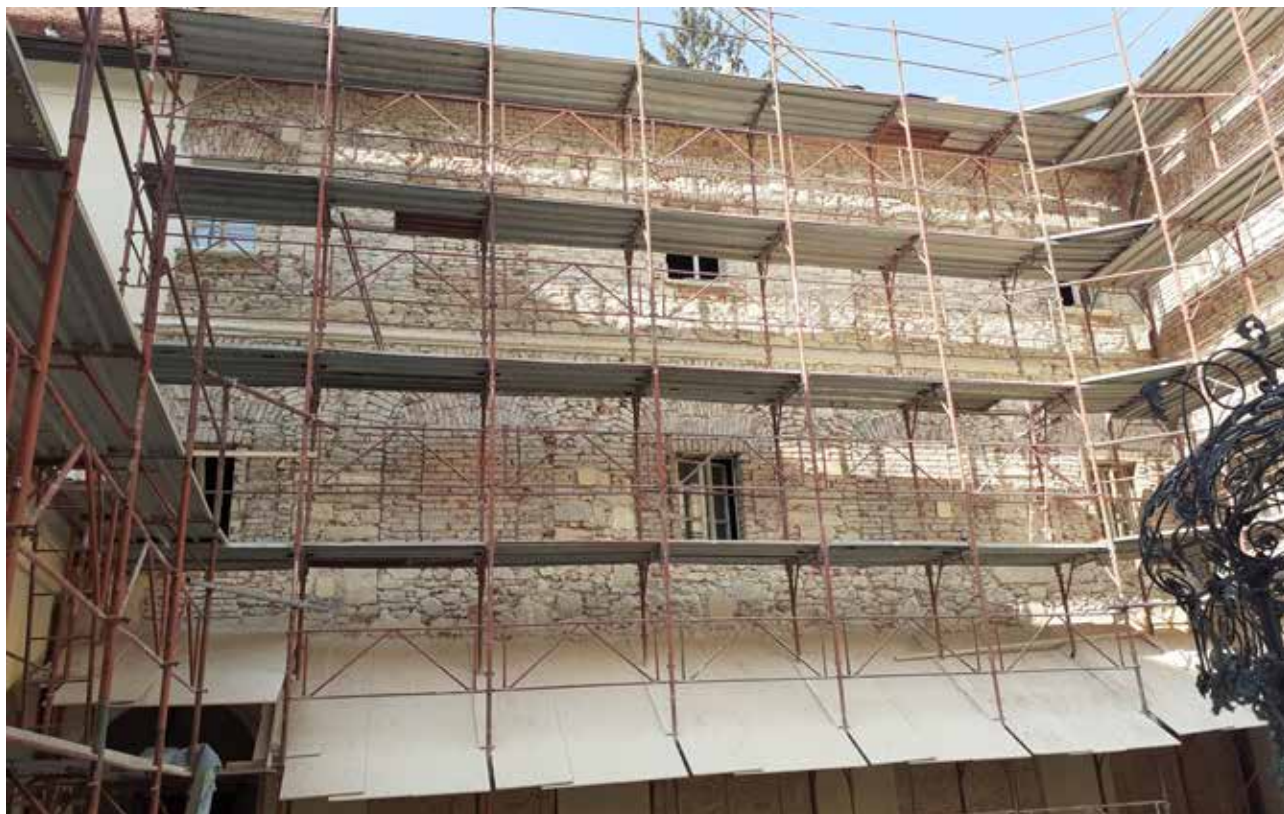
22 Dvorišno pročelje zapadnog krila samostana uz crkvu Uznesenja Blažene Djevice Marije u Remetama, nakon uklanjanja žbuke s vidljivim faznim zatvaranjem trijema na katovima (Fototeka, GZZSKP, 2020.)

Courtyard facade of the western wing of the monastery adjacent to the Church of the Assumption of the Blessed Virgin Mary in Remete, showing the phased closure of the upper-floor gallery after the removal of plaster (photo archive of the City Institute for the Conservation of Cultural and Natural Heritage, 2020)
