Juraj Pojatina, Hrvoje Turkulin

# Obnova drvenog krovišta župne crkve Uznesenja Blažene Djevice Marije u Pokupskom

### RECONSTRUCTION OF THE WOODEN ROOF OF THE PARISH CHURCH OF THE ASSUMPTION OF THE BLESSED VIRGIN MARY IN POKUPSKO

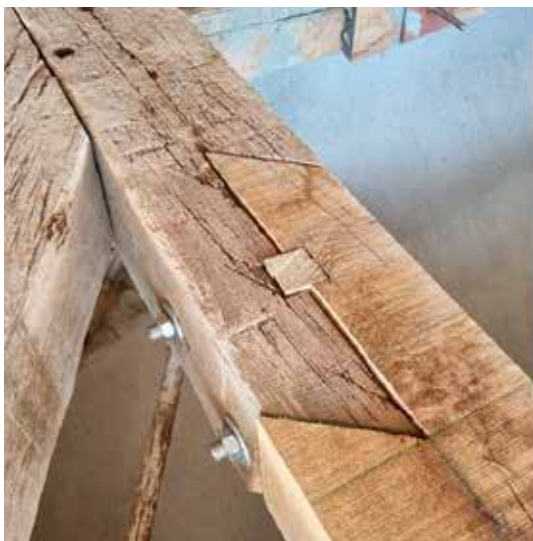
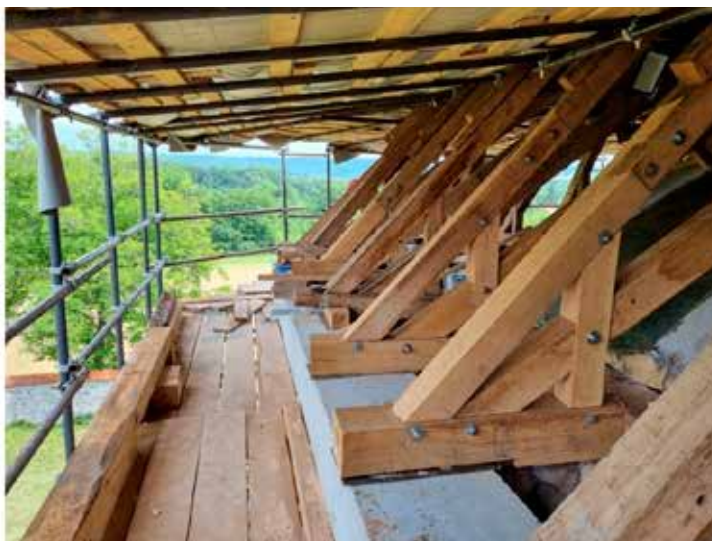
15 a i b Izvođenje radova – Spegra d.o.o. iz Splita (foto: J. Pojatina, 2024.)

Works in progress – Spegra Ltd. company from Split (photo: J. Pojatina, 2024)
