Stela Cvetnić-Radić, Zrinka Mažar

# Provedba mjera zaštite nakon potresa na sakralnom inventaru župne crkve sv. Franje Ksaverskog u Vugrovcu

Stela Cvetnić - Radić  
Zrinka Mažar  
Grad Zagreb, Gradski zavod za zaštitu spomenika kulture i prirode  
HR – 10000 Zagreb, Kuševićeva 2/II

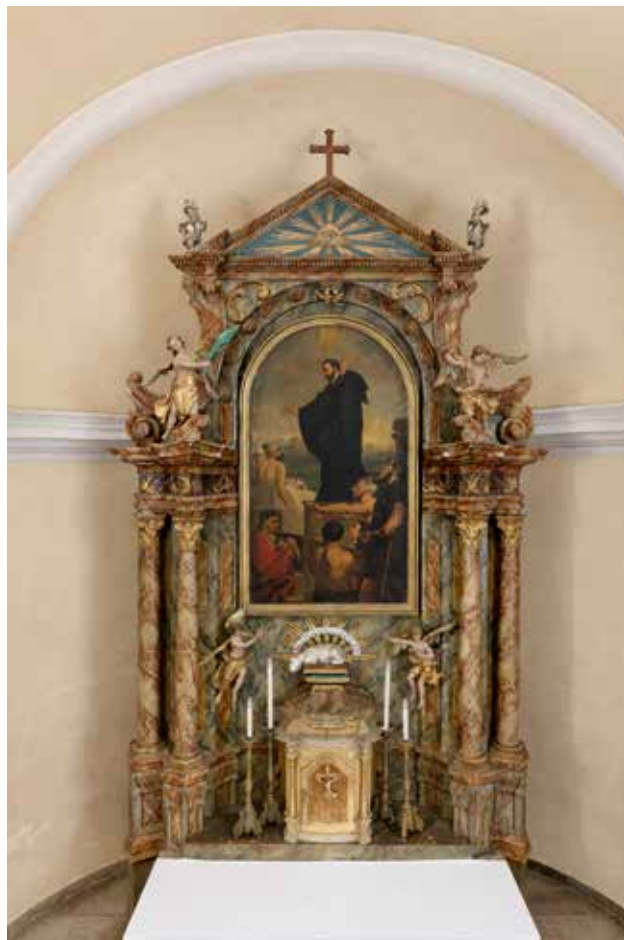
3 Vugrovec, župna crkva sv. Franje Ksaverskog, glavni oltar (foto: G. Tomljenović, Hrvatski restauratorski zavod – dalje HRZ, 2019.)

Vugrovec, Parish Church of St. Francis Xavier, main altar (photo: G. Tomljenović, Croatian Conservation Institute, 2019)

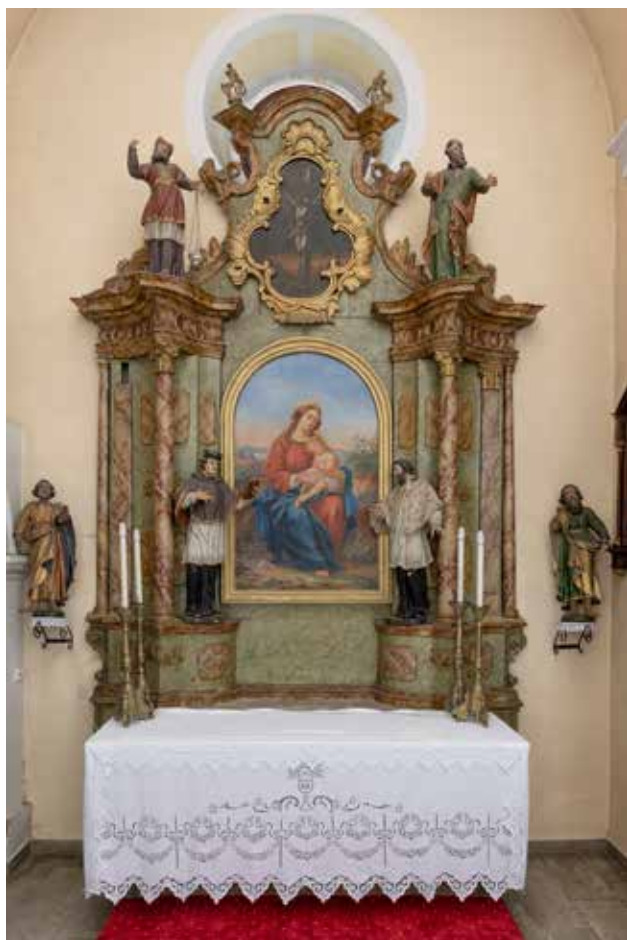
4 Vugrovec, župna crkva sv. Franje Ksaverskog, bočni oltar Majke Božje (foto: G. Tomljenović, HRZ, 2019.)

Vugrovec, Parish Church of St. Francis Xavier, side altar of Our Lady (photo: G. Tomljenović, Croatian Conservation Institute, 2019)

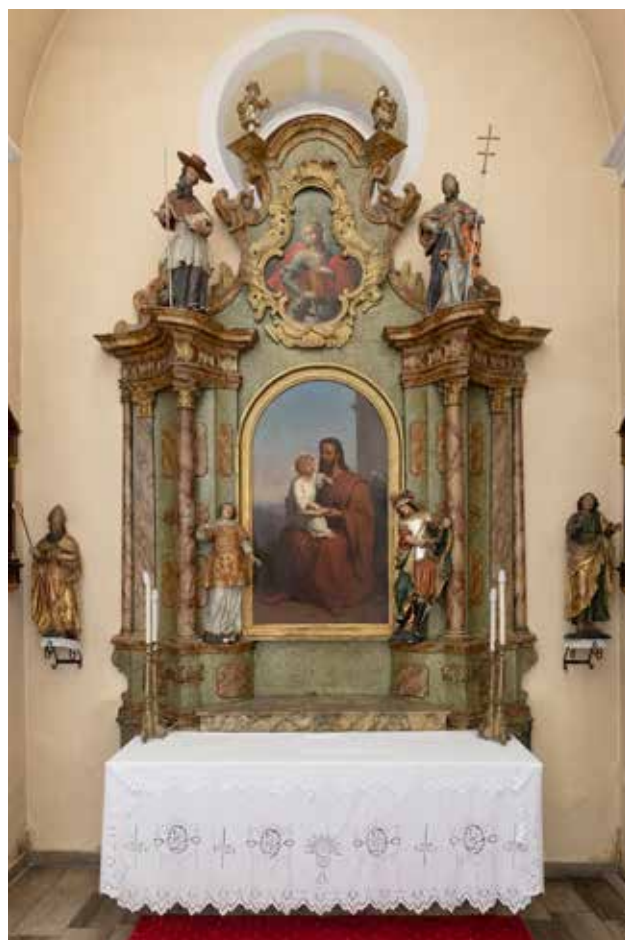
5 Vugrovec, župna crkva sv. Franje Ksaverskog, bočni oltar sv. Josipa (foto: G. Tomljenović, HRZ, 2019.)

Vugrovec, Parish Church of St. Francis Xavier, side altar of St. Joseph (photo: Goran Tomljenović, Croatian Conservation Institute, 2019)

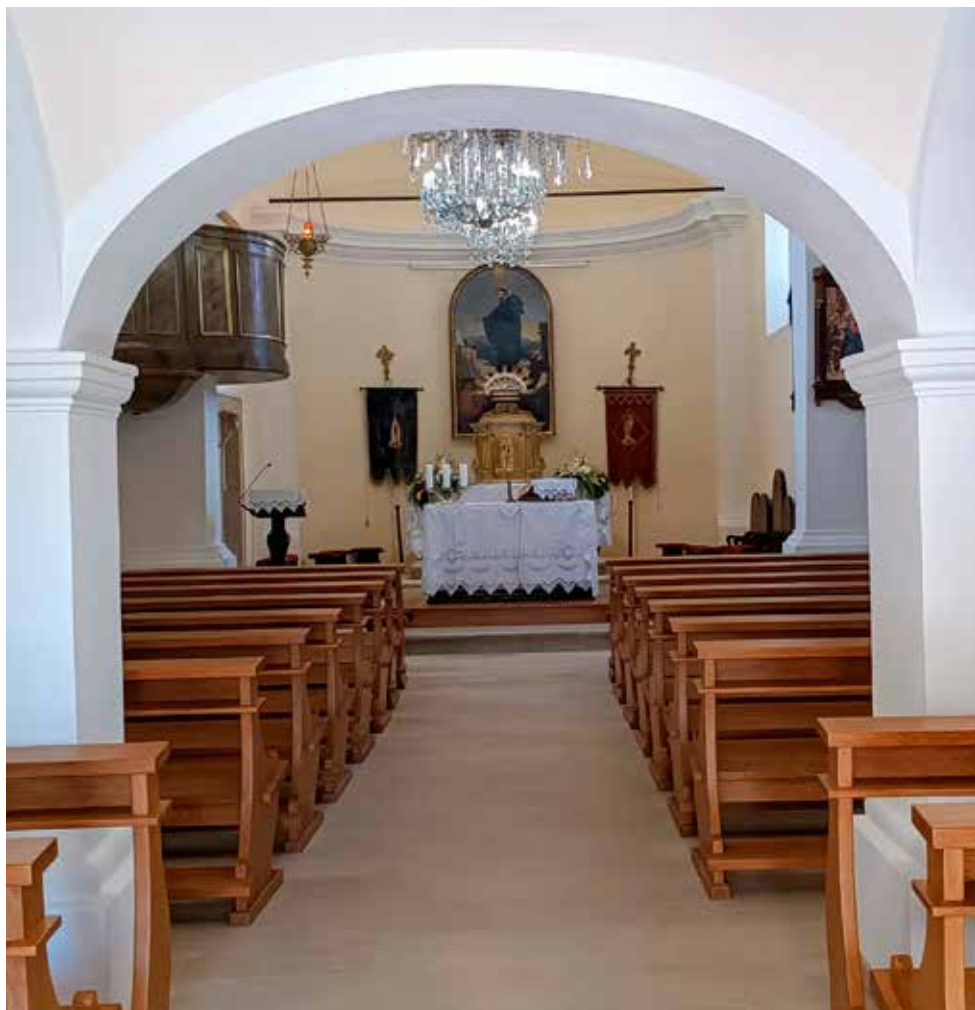
14 Vugrovec, župna crkva sv. Franje Ksaverskog, svečano posvećenje crkve 22. 9. 2024., prostor svetišta s obnovljenom oltarnom slikom s glavnog oltara (foto: S. Cvetnić - Radić, GZZSKP, 2024.)

Vugrovec, Parish Church of St. Francis Xavier, solemn consecration of the church, 22/9/2024, sanctuary area with the restored altarpiece from the main altar (photo: S. Cvetnić-Radić, City Institute for the Conservation of Cultural and Natural Heritage, 2024)

50 Do zaključenja ovog članka u Hrvatskom restauratorskom zavodu izvedeni su konzervatorsko-restauratorski radovi na svetohraništu i skulpturama četiri anđela te na velikoj oltarnoj slici *Čudo svetog Franje Ksaverskog*, autora Mihaela Stroya, s glavnog oltara sv. Franje Ksaverskog, a u tijeku su radovi na dijelovima arhitekture glavnog oltara. Cjeloviti radovi izvršeni su i na dvije barokne slike nepoznatih autora i njihovim originalnim pozlaćenim okvirima s atika bočnih oltara Majke Božje i sv. Josipa. Također, Umjetnička radionica Heferer je na pjevalištu crkve izvršila radove povrata i cjelovite montaže saniranih orgulja.
