# Župna crkva Sv. Marka u međimurskoj Selnici

**MARIJANA KORUNEK**

Izvorni znanstveni članak  
*Original scientific paper*

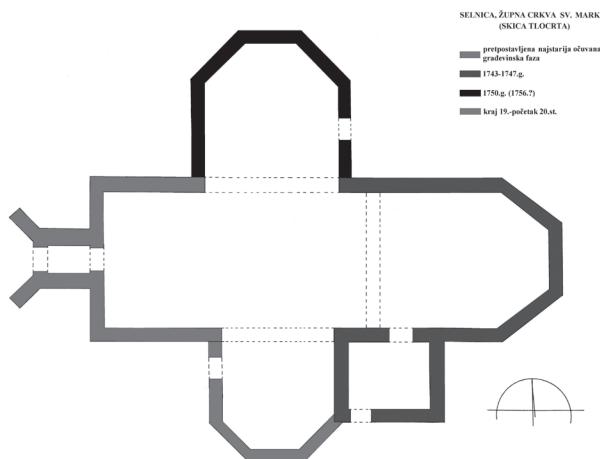
Slika 2. Skica tlocrta građevine (parterna zona) s naznačenim prepostavljenim građevinskim fazama (M. Korunek).

Župna crkva Sv. Marka (sl. 2) pravilno je orijentirana građevina s poligonalno zaključenim svetištem na istočnoj strani (sl. 3) i zvonikom poduprtim kontraforima na zapadnoj (sl. 4). Sa sjeverne i južne strane lađe ima prigađenu po jednu bočnu kapelu (sl. 3), a one, kao i svetište, završavaju poligonalno. Na južnoj strani između bočne kapele i poligona svetišta nalazi se sakristija (sl. 3, 6). Prihvaćeno je mišljenje da crkva zbog temeljite barokizacije jedva odaje svoje dugo postojanje te da jezgra crkve ima proporcije gotičke seoske arhitekture, odnosno malog svetišta s poligonalnim završetkom uz četvrtastu lađu.<sup>11</sup> Međutim, analizom svih danas dostupnih podataka ovdje će se pokušati dokazati da današnje svetište ne pripada gotičkom periodu, već je nastalo kasnije.

Današnja crkvena lađa pravokutnog je tlocrta i po svojoj formi jednobrodna (sl. 2). Iz kantskih vizitacija doznajemo da je ona 1660. godine imala tabulat<sup>12</sup> za koji Ivan Zubić 1688. godine kaže da je star i već ruševan.<sup>13</sup> Vizitator Leskovar 1698. godine zapisao je da je nad lađom drveni strop obojan raznim bojama, pretežno s motivom cvijeća.<sup>14</sup> To nas navodi na zaključak da je tabulat u lađi bio izmijenjen ili popravljen u periodu između dvije spomenute vizitacije. Sljedećih dva desetak godina tabulat je opet izmijenjen, ako je vjerovati vizitatoru Mužiniću koji je 1720. godine zapisao da je u crkvi zatekao novi strop.<sup>15</sup> Njegova zabilješka se ne može odnositi na svetište jer je u njemu u to vrijeme bio kupolasti svod koji je zatekao još župnik Žalec kad je 1727. godine preuzeo Župu u Selnicu.<sup>16</sup> Vizitator 1768. godine navodi da je tabulat u lađi zamijenjen zidanim baroknim svodovima,<sup>17</sup> što nam daje okvirnu godinu izgradnje današnjeg svodnog sustava u crkvi. Lađa je, dakle, dugo imala ravni drveni strop čiji se tragovi nosača još jasno vide na tavanu crkve. Lađa u unutrašnjosti na uglovima ima polukružnu dogradnju koja po obliku pripada baroknom periodu, ali na tavanu se jasno vidi da je ona starija od svodova koji nastaju 1768. godine jer je postojala još kad se u lađi nalazio tabulat (sl. 8). Lađa je u baroknom periodu svodjena kupolastim svodovima (tzv. češka kapa) koji počivaju na polukružnim pojasmnim lukovima i pilastrima s polukapitelima. Koliko se može zaključiti u ovoj fazi istraženosti građevine, zidovi lađe samo su u manjoj mjeri povučeni u odnosu na izvornu visinu, što se uočava na tavanu crkve, ali se jasno vidi i na fotografiji vanjštine iz 1991. godine (sl. 9). Na zapadnom zabatnom zidu lađe može se uočiti da je starije krovište imalo drugačiji, dosta strmiji nagib. Da bi se postavilo novo krovište koje nagibom odgovara današnjem,

Već na prvi pogled jasno je da je današnja crkva najvećim dijelom očuvala svoju srednjovjekovnu jezgru, da je u baroknom periodu i krajem 19. ili početkom 20. stoljeća dobila bočne kapele i sakristiju čime je formiran današnji tlocrt u obliku križa (sl. 2). Da je crkva doista bila srušena do temelja, kako navodi misna zaklada, nova građevina podignuta na njezinom mjestu bila bi prostranija i izgrađena u suvremenim stilskim oblicima baroknog razdoblja. Današnje svetište ima poligonalan završetak, ali njegova vanjština ne ostavlja dojam elegantnog gotičkog volumena kakav nalazimo na ostalim gotičkim crkvama (sl. 3). Uzmemo li u obzir činjenicu da su u zidove svetišta ugrađena gotička rebra i drugi profilirani kameni elementi kao

Zvonik poduprt kontraforima izgrađen je na zapadnom pročelju crkve, a ispod njega nalazi se glavni ulaz u građevinu (sl. 8, 9). Po načinu gradnje on s kontraforima, zapadnim, sjevernim i južnim zidom lađe čini cjelinu (sl. 8) i najvjerojatnije je najstariji očuvani dio ove crkve (sl. 2). Već u vizitaciji 1660. godine spominje se zidani toranj s dva zvona.<sup>34</sup> Ako je vjerovati već spomenutom spisu iz 1752. godine<sup>35</sup> koji navodi da je čitava crkva nakon potresa 1738. godine srušena, a nova dovršena 1743. godine, dolazimo do zaključka da ovaj zvonik nastaje tijekom prve polovine 18. stoljeća. No, usporedimo li njegov način gradnje identičan onome na lađi, a različit od načina gradnje svetišta i sakristije, možemo zaključiti da nisu građeni istovremeno. Navedeno je također dokaz tezi da nakon potresa 1738. godine nije srušena čitava crkva. Očuvani su starija lađa i zvonik, građeni pretežno od kamena, mjestimice i od opeke s uglovnim kamenjem od pravilno obrađenih kamenih klesanaca (zvonik samo iznad kontrafora) (sl. 8). Zanimljiv je i jedan uglovni kamen na spoju zapadnog i južnog zida lađe koji ima na sebi urezan sunčani sat<sup>36</sup> (sl. 10). Svojim elegantnim oblikom zvonik povišen 1822. godine<sup>37</sup> danas čini vizualnu okosnicu naselja Selnica. Njegovo povišenje može se jasno vidjeti u njegovoj unutrašnjosti i izvana (sl. 9). Zvonik je nekoliko puta popravljan, kako doznajemo iz »Spomenice«. Njegova vanjska pročelja obnovljena su nakon udara groma 1955., 1975. i 2009. godine, u više navrata bojan je lim kape zvonika te mijenjani žlebovi. Na zapadnom pročelju zvonika nalazi se ovalni prozor na visini tavana crkve, a na južnom pročelju manji okrugli prozor na katu iznad. Zvonik na dva najviša kata ima po jedan veliki lučni prozor, a oni na najvišem katu imaju jednostavno oblikovan kameni prozorski okvir (sl. 9). Ovi kameni okviri nastaju najvjerojatnije u baroknom periodu. Na bazama imaju dekoraciju u obliku kvadrata s ko-

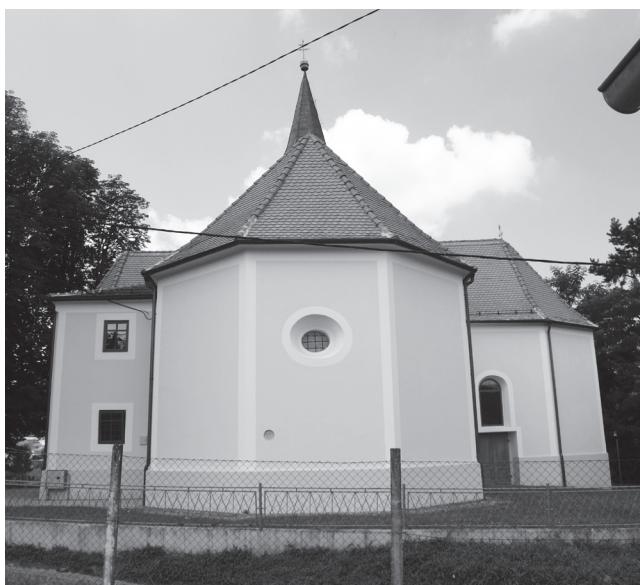
**Slika 3.** Pogled na svetište crkve, lijevo je sakristija, a desno sjeverna bočna kapela Tijela Kristova, pogled sa istoka (foto: M. Korunek).

spolije<sup>27</sup> (sl. 5), dolazimo do zaključka da je današnje svetište izgrađeno nakon rušenja gotičkog koje je najvjerojatnije postojalo do potresa 1738. godine. Da li je novo svetište tlocrtno pratilo oblik starijeg ili je prošireno, u ovoj fazi istraženosti teško je reći. Budući da su danas i lađa i svetište iste širine, starije svetište moglo je biti današnje širine ili uže, što je učestalije kod međimurskih kasnosrednjovjekovnih crkava.<sup>28</sup> Ovo nagađanje trebaju potvrditi buduća arheološka istraživanja u unutrašnjosti crkve. U prilog ovoj tezi ide i činjenica da na svetištu nisu pronađeni ostaci prozorskih otvora koji bi asocirali na gotički stil. Pronađeni su samo tragovi zazidanih većih četvrtastih prozora na sjevernom i južnom zidu poligona (sl. 4), a tjemeni zid ne pokazuju nikakve zazide ili promjene. Današnji prozori na svetištu istog su oblika kao i oni na lađi, a nalaze se na sjevernoj i južnoj stijeni (sl. 3). Na tjemenom zidu nalazi se samo jedan mali okrugli prozor (sl. 3).

ne opisuje kao malenu, zidanu i nadsvodenu.<sup>31</sup> Ta sakristija srušena je u periodu od 1743.<sup>32</sup> do 1747. godine<sup>33</sup> i izgrađena je nova, prislonjena uz južnu stranu svetišta, djelomično i lađe. Riječ je o današnjoj sakristiji četvrtastog tlocrta na dva kata građenoj od opeke (sl. 3, 6). Na fotografijama crkve iz 1991. godine kad je skinuta sva žbuka s vanjskih pročelja vidljivo je da se raspored prozora na sakristiji više puta mijenjao. Daljnjom analizom tih fotografija može se uočiti veza između načina izgradnje svetišta (sl. 4) i sakristije (sl. 6). I svetište i sakristija građeni su od opeke i imaju relativno pravilno postavljene nizove obrađenog kamenja do visine sokla, a mjestimice i iznad njega. Navedeno dovodi do zaključka da nastaju istovremeno, a budući da znamo vrijeme izgradnje sakristije, poznato nam je i vrijeme nastanka svetišta. Sakristija ima po jedan četvrtasti prozor na svakom katu istočnog zida (sl. 3, 6). Svi navedeni prozori na lađi, svetištu, bočnim kapelama i sakristiji jednostavnii su i bez klesanih kamenih elemenata.

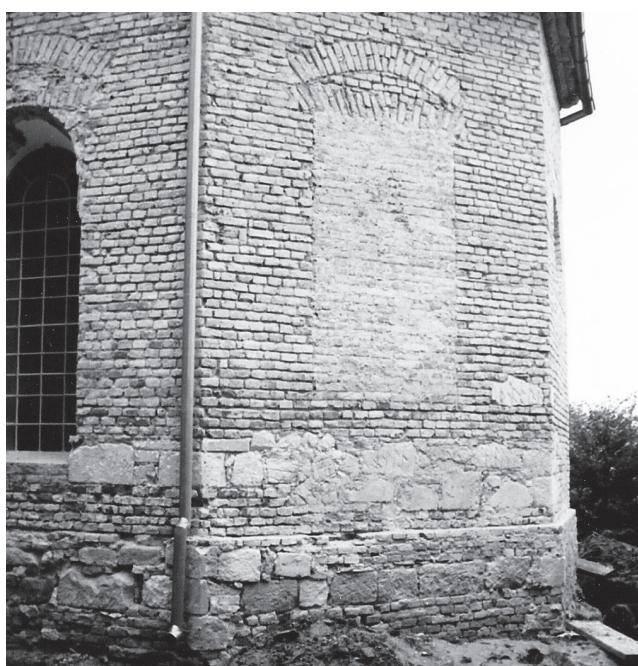
**Slika 4.** Vanjski zidovi svetišta snimljeni 1991. g. kad je sva žbuka bila uklonjena (foto: Ž. Trstenjak, inv. br. 82, br. neg. 4/23, Fototeka Konzervatorskog odjela u Varaždinu).

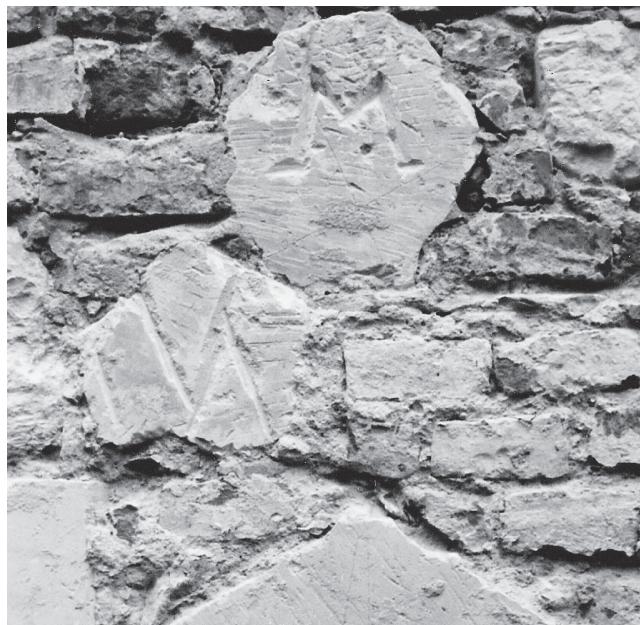
**Slika 5.** Fragmenti gotičke arhitektonske plastike uzidani u zid svetišta kao spolije, snimljeno 1991. g. (foto: Ž. Trstenjak, inv. br. 81, br. neg. 4/22, Fototeka Konzervatorskog odjela u Varaždinu).

27 Kao što je vidljivo na fotografijama iz 1991. godine, spolije se nalaze iznad sokla svetišta, do visine od oko 2 m.

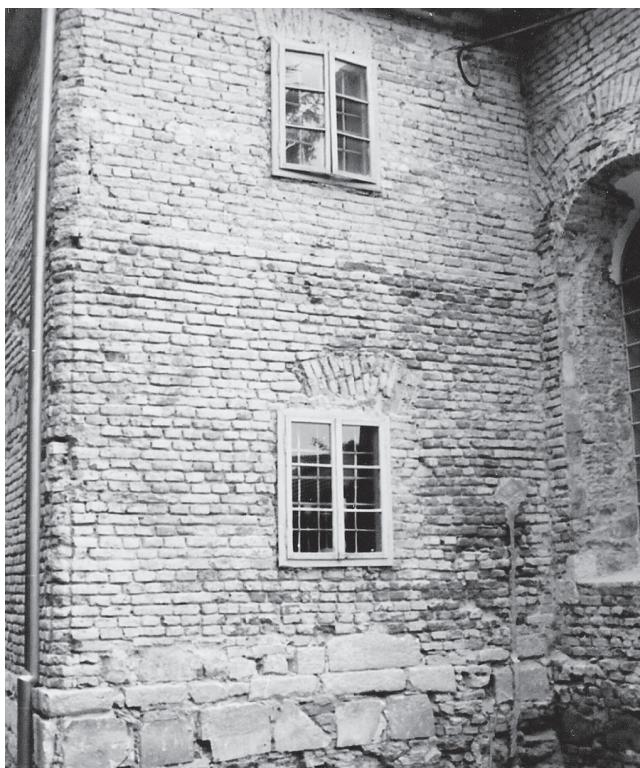
**Slika 6.** Vanjski zidovi sakristije snimljeni 1991. g. kad je sva žbuka bila uklonjena (foto: Ž. Trstenjak, inv. br. 83, br. neg. 4/24, Fototeka Konzervatorskog odjela u Varaždinu).

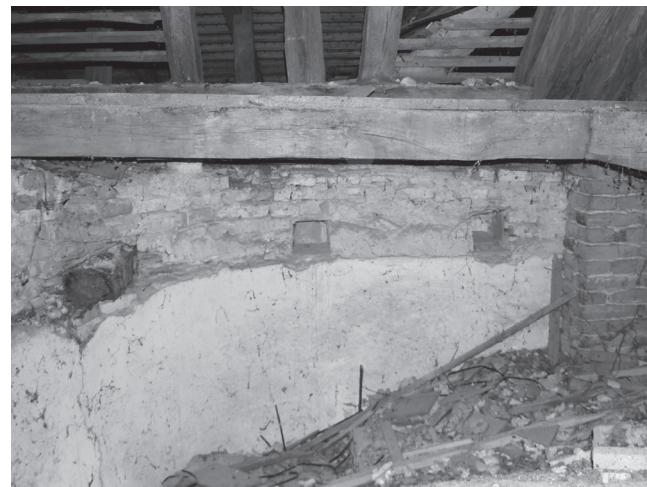
**Slika 7.** Polukružna prigradnja unutar lađe na spolu sa svetištem i ostaci tabulata, pogled sa sjevera na tavanu crkve (foto: M. Korunek).

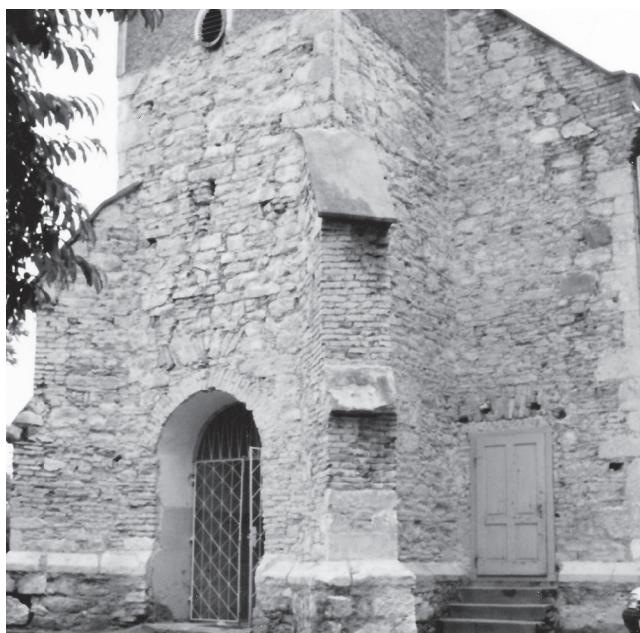
**Slika 8.** Zvonik i lađa snimljeni 1991. g. kad je sva žbuka bila uklonjena (inv. br. 114, br. neg. 6/5, Fototeka Konzervatorskog odjela u Varaždinu).

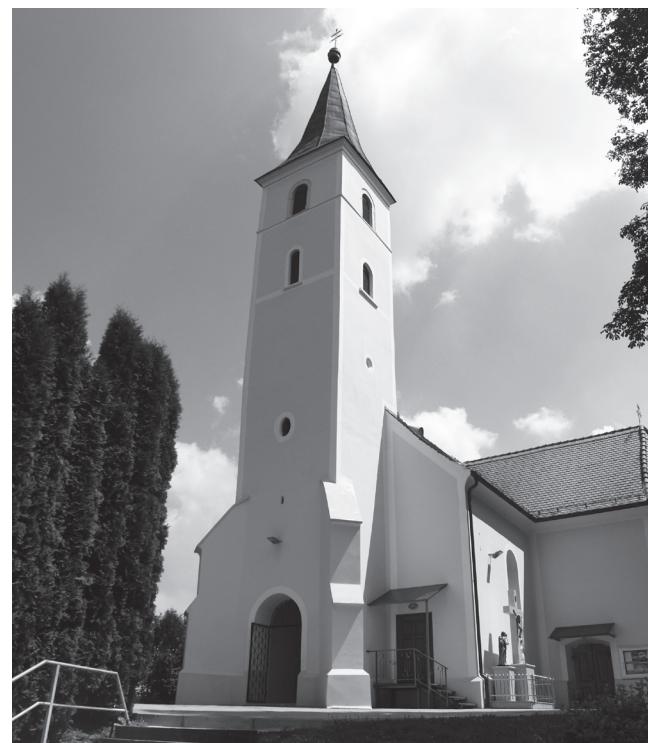
**Slika 9.** Pogled na zapadni dio crkve sa zvonikom (foto: M. Korunek).

izmijenjen je zid na gornjem dijelu lađe (sl. 9). Gledano sa zapada, lađa ima po jedan veliki lučni prozor na sjevernom i južnom zidu, i to u prvom traveju. Tijekom obnove crkve 2008. godine drvena stolarija zamijenjena je novom koja je potpuno neprihvatljiva za objekt ove vrste. Naime, riječ je o PVC stolariji koja imitira drvo, ali njene staklene plohe su predimenzionirane i narušavaju izgled crkve. Stolarija je osobito neprimjerena prozorima sjevernog i južnog zida lađe koji su iznutra »presječeni« pjevalištem, što djeluje konfuzno i nedorečeno. Svu PVC stolariju na crkvi trebalo bi zamijeniti drvenom koja bi oblikom oponašala stariju, i to tako da se velike staklene površine podijele na manje plohe. Na zapadnom zidu lađe ispod zvonika nalazi se glavni ulaz u crkvu naglašen jednostavno oblikovanim baroknim portalom.

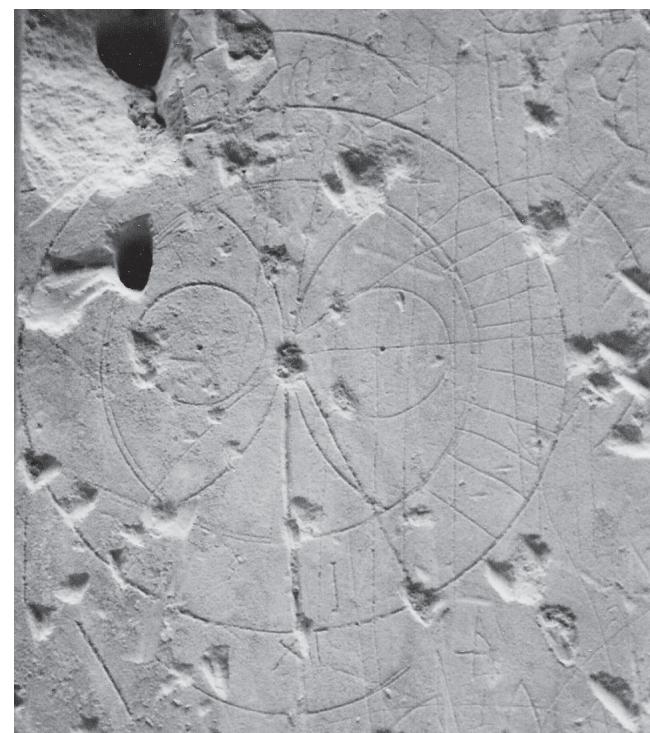
**Slika 10.** Sunčani sat uklesan na uglovnom kamenu lađe snimljen 1991. g. (inv. br. 112, br. neg. 6/2, Fototeka Konzervatorskog odjela u Varaždinu).

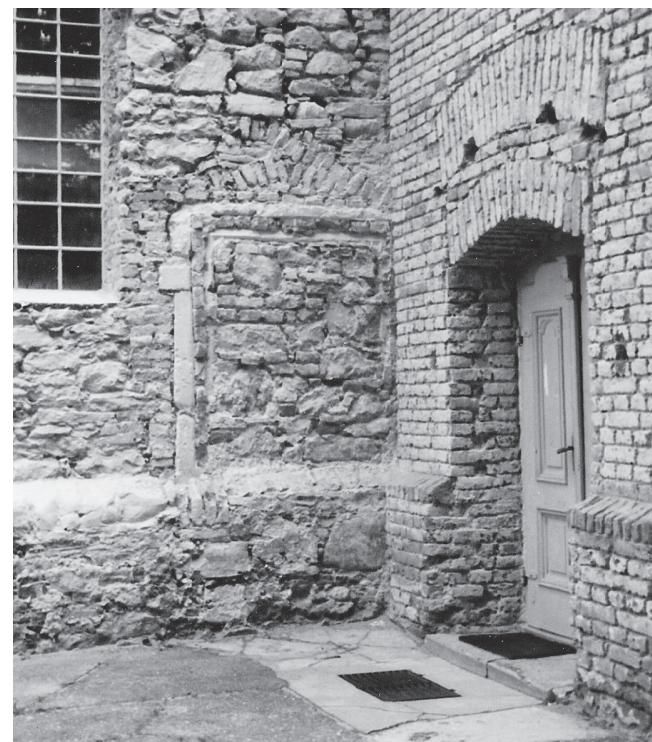
Slika 11. Zazidani kasnogotički portal na južnom zidu lađe snimljen 1991. g. (inv. br. 110, br. neg. 6/0, Fototeka Konzervatorskog odjela u Varaždinu).

Jedini detalj na crkvi koji danas odaje njenu srednjovjekovno oblikovanje zazidani je kasnogotički portal<sup>38</sup> na južnom zidu lađe na koji je djelomično »nasjela« južna bočna kapela<sup>39</sup> (sl. 11, 12). Ovaj portal naknadno je zazidan opekom i kame-

nom. Očito je da je bio otvoren i u funkciji kad je nastajao gornji rub sokla od obrađenog kame na jer je na mjestu njegovog zazida taj gornji rub izgrađen od opeke (sl. 11). Ovakvo oblikovanje sokla karakterizira južni i zapadni zid lađe, najvjerojatnije i sjeverni do sjeverne kapele te zvonik s kontraforima. Na zapadnom zidu lađe sokl ima uklesanu 1755. godinu pa, uzmemlijujući li nju vremenom nastanka ili popravka lađe, dolazimo do zaključka da je gotički portal bio u uporabi najmanje do sredine 18. stoljeća. Pretpostavimo li pak da je barokni portal s uklesanom 1766. godinom do izgradnje južne bočne kapele služio kao južni bočni ulaz u crkvu, lako je zaključiti da je kasnogotički portal zazidan u periodu između 1755. i 1766. godine. On je danas ponovno ožbukan, a njegovo postojanje nije ničim naglašeno. Riječ je o velikom propustu koji bi trebalo što prije ispraviti i portal adekvatno prezentirati *in situ*. Preporuča se da se portal više ne izlaže atmosferilijama, već da se otvor i dokumentira (nikada nije istražen u potpunosti), skloni u muzej, a na njegovo mjesto postavi replika. Posebna vrijednost ovog portala proizlazi iz činjenice da su gotički portali na sakralnim građevinama u Međimurju potpuna nepoznanica pa ovim portalom dobivamo uvid u bogatstvo gotičke dekoracije ovog segmenta arhitektonske plastike. Na temelju nalaza ovog kasnogotičkog portala na južnom zidu lađe, uglovnog kamenja na lađi i zvoniku te kontrafora na zvoniku, izgradnja lađe i zvonika može se smjestiti u gotički period.

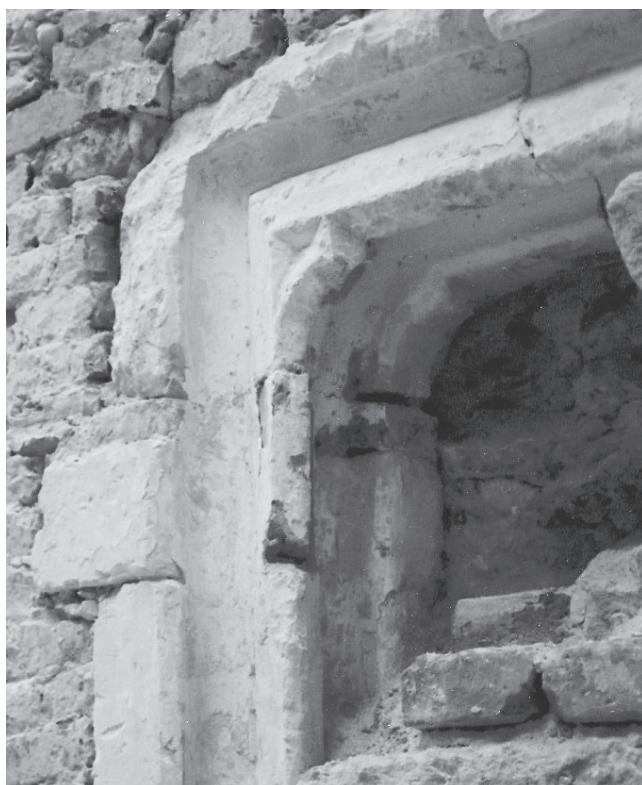
**Slika 12.** Djelomično otvoreni kasnogotički portal na južnom zidu lađe snimljen 1991. g. (inv. br. P/248, Fototeka Konzervatorskog odjela u Varaždinu).

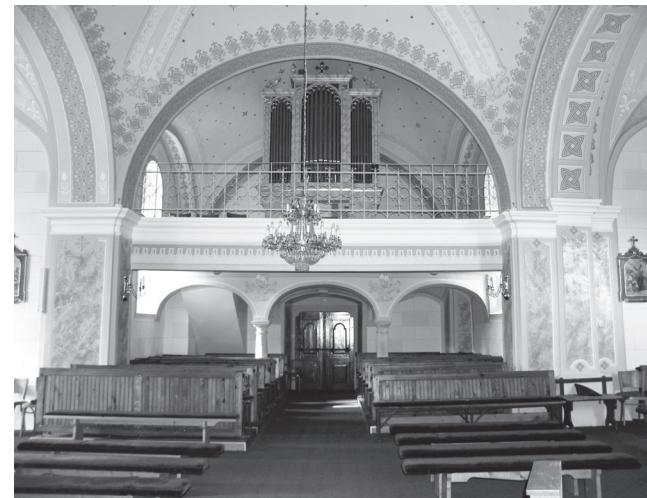
**Slika 14.** Unutrašnjost crkve, pogled prema pjevalištu (foto: M. Korunek).

pjevalište.<sup>42</sup> Dakle, zidano pjevalište izgrađeno je u baroknom stilu u 18. stoljeću (sl. 14). Ono je danas samo djelomično očuvano jer je u jednom od nedavnih zahvata pjevalište prošireno tako da je uklonjena izvorna ograda pa je ono svojim volumenom ušlo u lađu i prislonilo se na pilastre između prvog i drugog traveja (sl. 14). Spomenutim zahvatom izgubljeni su sklad i ravnoteža barokne unutrašnjosti pa je pjevalištu potrebno vratiti izvorni oblik. Da bi se mogao pravilno izvesti faksimil ograde baroknog pjevališta, potrebno je istražiti koliko elemenata imamo te sukladno tome odrediti završno oblikovanje. Ova dogradnja pjevališta, osim što narušava sklad unutrašnjeg prostora, narušava i vanjštinu crkve jer je vidljiva kroz prozore u lađi.

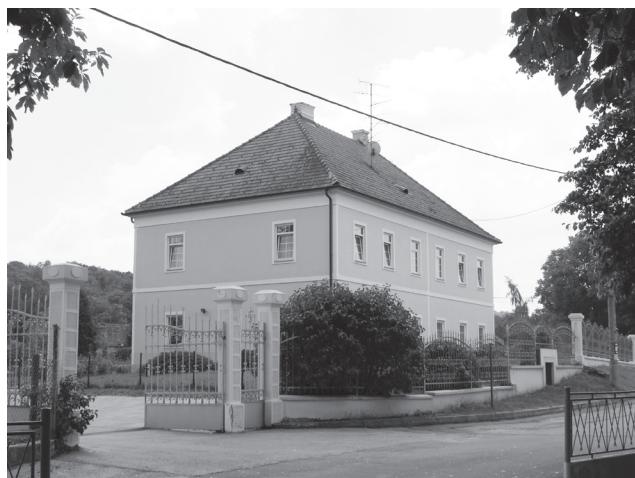
**Slika 15.** Pogled na kuriju župnog dvora (foto: M. Korunek).

U neposrednoj blizini župne crkve nalazi se kurija župnog dvora izgrađena 1845. godine<sup>55</sup> (sl. 15). Riječ je o zidanoj jednokatnoj građevini pravokutnog tlocrta, natkrivenoj četverostrešnim krovom, uzdužnom osi orijentiranoj u pravcu sjever-jug. Sva pročelja su vrlo jednostavno riješena razdjelnim i potkovnim vijencem, ritmizirana prozorima unutar pravokutnih žbukanih okvira s naglašenijim ulaznim dijelom na središnjem dijelu istočnog pročelja. U sredini prizemlja kurije nalazi se hodnik oko kojeg su barokno svođene prostorije u okviru gospodarskog dijela kuće, a katne prostorije ravnih stropova namijenjene su stanovanju. Dobro očuvani, dvostrešnim krovićem natkriveni bunar iz 1919. godine i dvije obližnje pomoćne gospodarske zidane građevine (izdužene prizemnice pravokutnog tlocrta, pokrivene dvostrešnim krovom, postavljene okomito jedna na drugu istočno od crkve i sjeverno od župnog dvora) primjeri su dobro proporcionaliranih objekata koji očuvanom vanjštinom odaju

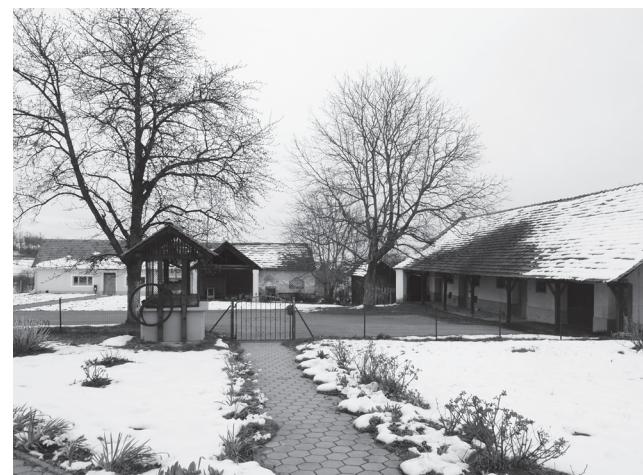
**Slika 16.** Pogled na zdenac i gospodarske građevine selničkog župnog kompleksa (foto: K. Jakopović-Berović).

odlike tradicijskog graditeljstva (sl. 16). Svojom opstojnošću daju naročitu vrijednost cijelom ambijentu u kojem dominira župna crkva.
