OBNOVA KNEŽEVA DVORA U DUBROVNIKU NAKON POTRESA 1979. GODINE U SVJETLU NOVIH SPOZNAJA

Izvorni znanstveni članak

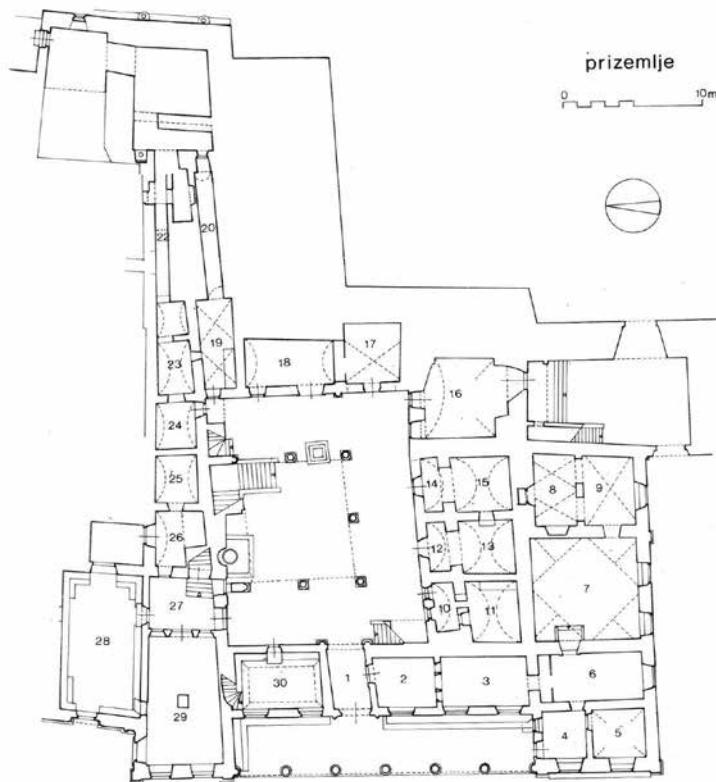
Slika 1. Tlocrt prizemlja Kneževa dvora

U stropovima prizemlja izvedeno je povezivanje postojećih stropnih konstrukcija čeličnim sponama (zategama) čija je svrha napinjaljkom zategnuti dvije točke kamnog zida i time pridonijeti ukrućivanju zgrade. U stropovima međukata i prvog kata stropne konstrukcije povezane su vodoravnim armiranobetonskim serklažama s čeličnim sidrima, a nad sjeverozapadnom i jugozapadnom kulom izvedene su i nove armiranobetonske ploče. Sve serklaže međusobno su kruto povezane armaturom te su navezane na nove armiranobetonske ploče, a radi dodatnog povećanja krutosti građevine u vodoravnoj su ravnini na više mjesta izvedene čelične dijagonalne spone. Na razini drugog kata serklaže sa sponama izvedene su samo u jugoistočnoj kuli.

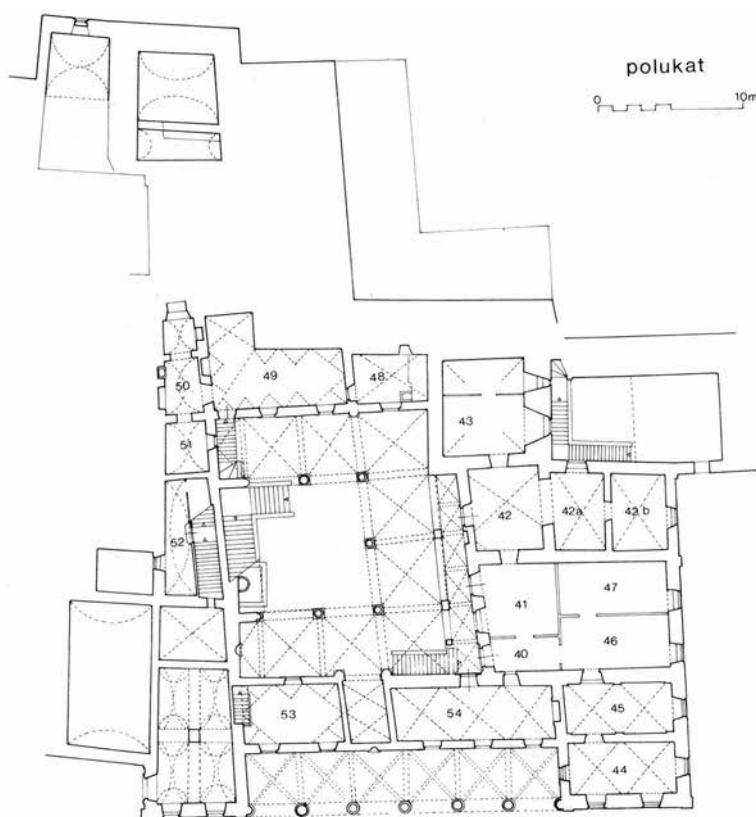
Slika 2. Tlocrt polukata Kneževa dvora

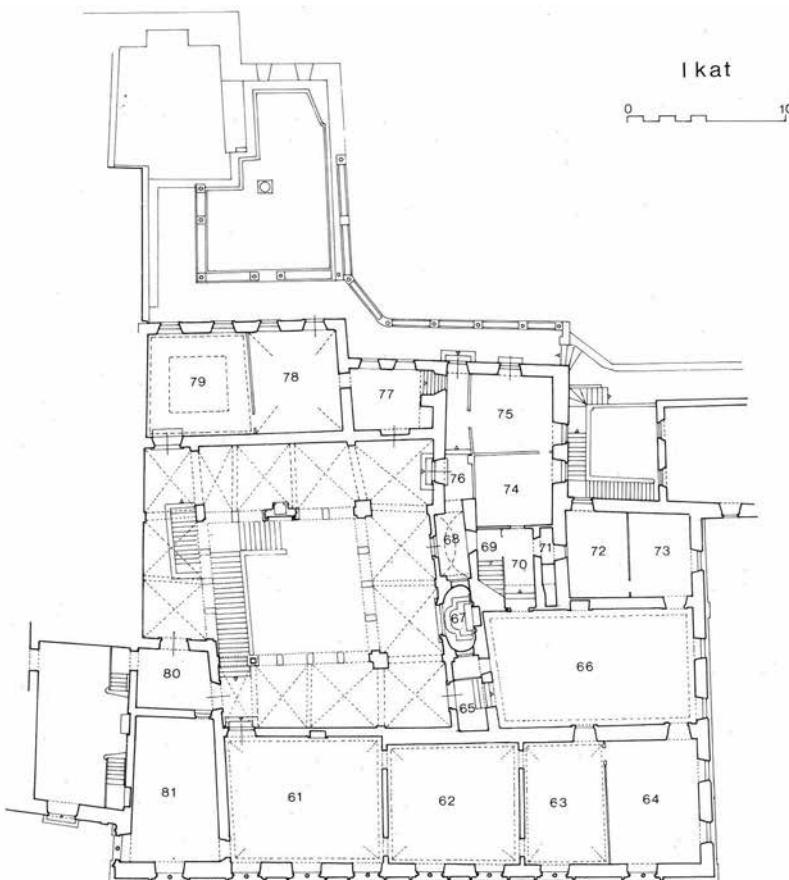
Slika 3. Tlocrt prvog kata Kneževa dvora

U prvoj fazi ojačanja Dvora uklonjeni su svi podovi i srušeni pregradni zidovi koji su glavnim projektom bili predviđeni za rušenje. Novi su se zidovi zidali klesanim kamenom na mjestima koja su predviđena glavnim projektom, ali uvek u osi postojećeg zida nižeg kata. Ti su novi zidovi sa starim zidovima povezani sidrima po cijeloj visini spojne crte sa starim zidom. Izgrađen je zid između prostora sanitarnog čvora i predviđenog *caffè bara* na istočnoj strani atrija (prostorije 17 i 18), gdje je veći dio istočne stijene izgrađen od velikih kamenih blokova, što se može opravdati pretpostavkom da se na istom mjestu i prije nalazio nosivi zid; na to nas upućuje različit način svođenja tih dvaju prostora. S obzirom na važnost strukture ziđa na istočnoj strani, novi zid postavljen je na mjesto pregrada koja je tu u nekom povijesnom trenutku (vjerojatno u 19. stoljeću) postavljena, čime su veliki kameni blokovi ostali u cijelosti vidljivi.¹³ Zbog potrebe zatvaranja niše koja je nastala naknadnim uzidavanjem stubišta u sjeverni zid prostorije zapadno od atrija (označena kao prostorija broj 30), kamenno stubište koje vodi do međukata, konzolno je uzidano u novi zid i maskirano vratnicama ormara u prostoriji prizemlja. Srušen je južni vanjski sloj sjevernog zida u jugoistočnoj prostoriji (označenoj brojem 8) i dijelovi istočnog zida u prizemlju Kneževe kule, u kojoj je smještena muzejska suvenirnica. Dograđen je nosivi zid u polukatu, između prostorija 40, 41, 46 i 47, za što postoje statičko opravdanje i povjesna utemeljenost jer nalazi potvrđuju kako se na tom mjestu (iznad nosivog zida u prizemlju) prije nalazio nosivi zid. Na polukatu je i dograđen južni zid prostorije iznad muzejske suvenirnice (broj 43). Na prvom katu jugoistočne kule srušeni su tanki pregradni zidovi koji su plod naknadnih intervencija te je izgrađen novi nosivi zapadni zid u prostoriji 74. Također su u zapadnim dvoranama (61, 62, 63, 64) srušena tri pregradna zida, izgrađen je jedan nosivi i jedan novi pregradni te je jedan stari pregradni zid srušen u sjeveroistočnom dijelu prvog kata (između prostorija 78 i 79). Nekoliko sličnih intervencija učinjeno je i u potkovlju.
