UTJECAJ MORSKE KOROZIJE NA KUGLIČARENI SLOJ ALUMINIJSKE SLITINE

The Influence of Sea Water Corrosion on Shot-Peened Aluminium Alloy Surface

UDK 620.193/197
Izvorni znanstveni rad
Original scientific paper

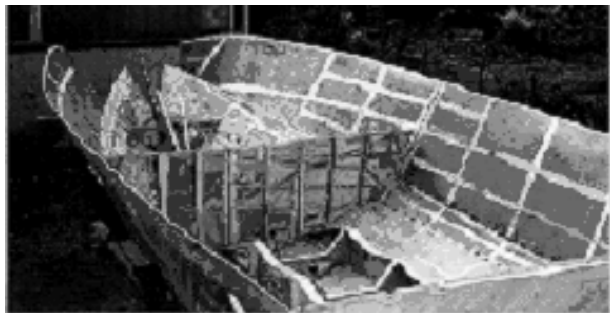
slitine AlMg4.5Mn, te su podvrgnuti korozivskom morskom djelovanju tijekom 2 i 6 mjeseci. Na slici 1. prikazan je trup brzog čamca izrađen zavarivanjem od aluminijske slitine AlMg4.5Mn.

Slika 1. Zavarevi trup brzoga aluminijskog čamca
Figure 1. Welded hull of aluminium speed boat

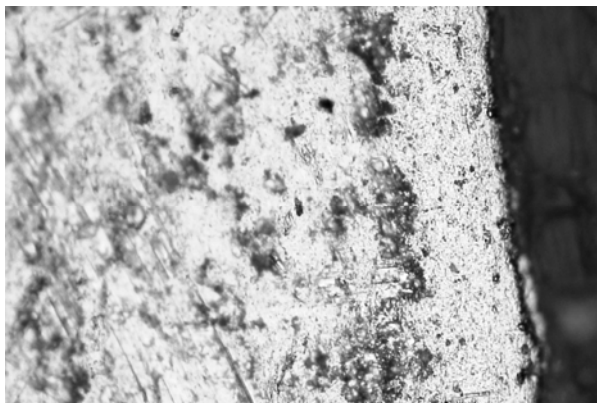
Slika 6. Mikrostruktura kugličarenog uzorka (6 mj. u moru)

Figure 6. The microstructure of shot-peened specimen (6 months in sea)

Metalografska ispitivanja pokusnih uzoraka provedena su na Katedri za materijale Zavoda za strojarstvo tehnologiju FESB-a, i to s pomoću svjetlosnoga reflektirajućeg mikroskopa OPTON, tip Axioskop. Priprema uzoraka provedena je klasičnim načinom mehaničkog brušenja i naknadnog poliranja, a kao sredstvo za travljenje korišteni su Kellerov i Flickov reagens. Kontrola mikrostrukture provedena je na četiri uzorka, i to po dva iz svakog razdoblja zadržavanja u moru. Zatim, za analizu strukture od četiri uzorka odabrana su dva, prikazana na slikama 5. i 6.

Mikrostruktura uzorka razvijena je s pomoću Kellera reagensa. Prema literaturi [6] struktura osnovnog metala sastoji se od « α » kristala, po čijim granicama je izlučena mreža precipitata « β » mješanaca (Al_3Mg_2). Na slici se još uočavaju manje i veće tamne čestice, koje su vjerojatno nerastvorene faze, kao što je npr. kristal kemijskog spoja Mg_2Si . Nadalje, uočava se uski površinski sloj gdje je došlo do usmjeravanja kristalnih zrna paralelno s kugličarenom površinom. Debljina tog sloja iznosi oko 0,05 mm.

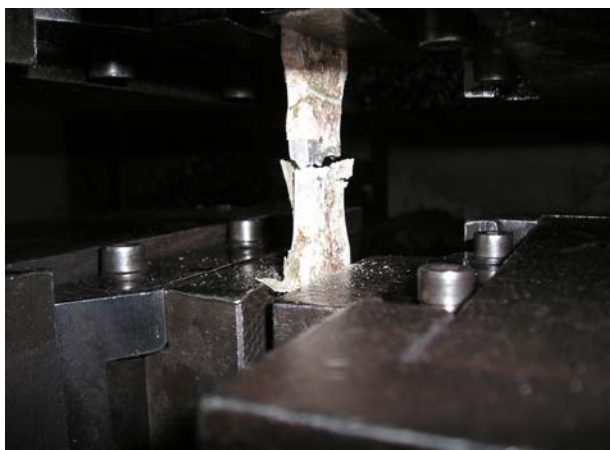
Međutim, morski organizmi što su se uhvatili na površini uzoraka, čvrsto prijanjaju za površinski zaštitni sloj, tako da njihovo mehaničko uklanjanje ima za posljedicu njegovo oštećenje. Takvo oštećenje zaštitnog sloja vidi se na slici 8.

Slika 8. Odvajanje sloja obrasloga morskim organizmima

Figure 8. Separating of the surface fouling layer
