Crkvice sv. Petra u Vrboski

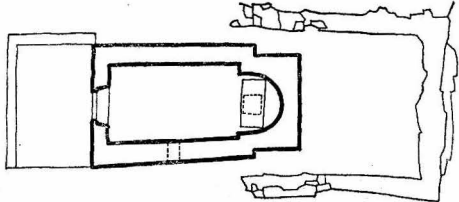
PODUŽNI PRESJEK

Obzirom na podatak iz Statuta (1331.), i uzimajući u obzir tehniku gradnje unutrašnje strane zidova lađe i apsida i zapadne fasade, karakterističnu po nepravilnom i neobrađenom kamenu, širokim i nejednolikim fugama ispunjenim malterom i slabo izraženom slojevitosti strukture zida, zbog čega su zidovi u pravilu žbukani — mislim da je objekt (onaj prvi, kasnije obnovljeni) izgrađen krajem 13. stoljeća, dakle romanička građevina. Njezin pretpostavljeni izvorni izgled prikazan je na crtežima.

Unutrašnji prostor nadsvođen je prelomljenim gotičkim svodom, dok je apsida zasvođena nepravilnom polovinom kalote. Svod lađe izveden je basetinama, koje se slažu radijalno. Kamena menza oltara počiva na jednoj nozi, a pod je pokriven kamenim pločama, s tim da je niveau poda u lađi jednak niveau-u poda apsida.
