## Kapela i Trg sv. Lovre u Cirkovljantu

**SAŽETAK:** Kapela sv. Lovre nalazi se u središtu naselja Cirkovljana, a oko nje je tijekom vremena formiran mjesni trg. Prema dosadašnjim spoznajama i uvidom u stanje građevine, može se zaključiti da izvorno nastaje kao kasnogotička građevina koja se temeljito pregrađuje i dograđuje u baroku i tijekom prve polovice 19. stoljeća. Kapela je pravilne orientacije. Sastoji se od svetišta koje završava poligonalno, jednog broda, sakristije na sjevernoj strani i zvonika na zapadnom pročelju. Najzanimljivije je svetište kapele, koje s vanjske strane ima ostatke kontrafora, na čijim su završecima postavljene skulpture s prikazima ljudskih glava, i danas zazidane gotičke prozore. Do sada su na kapeli izvedeni samo radovi nužni za njezino očuvanje i osiguranje staticke stabilnosti građevnih struktura, dok su opsežniji zahvati bili usmjereni na oblikovanje i redefiniranje njezine neposredne okoline i Trga sv. Lovre. Najprije je sanirana postojeća ograda oko kapele koja je zbog nedostatnog i neodgovarajućeg održavanja bila u vrlo lošem stanju; uslijedila je obnova i uređenje šireg prostora oko crkve, mjesnog Trga sv. Lovre. Osnovna namjera i svrha zah

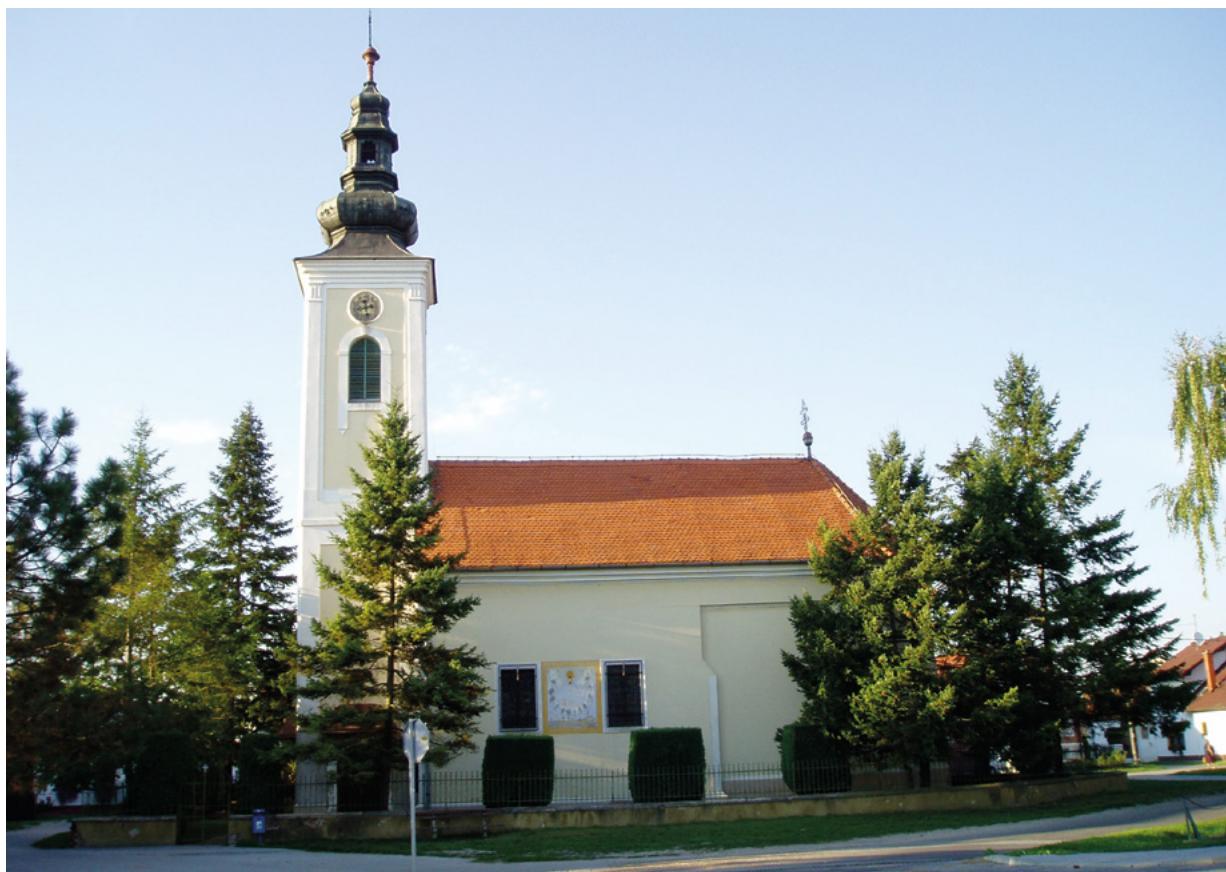
**1.** Cirkovljani, pogled na kapelu sv. Lovre s juga (fototeka Konzervatorskog odjela u Varaždinu, snimio J. Kovač, 2007.)  
*Cirkovljani, view of St. Lawrence's chapel from the south (Photo Archive of the Conservation Department in Varaždin, photo by J. Kovač, 2007)*

Zidani zvonik nalazi se na zapadnoj strani, a ispod njega je glavni ulaz u kapelu (sl. 1). Novijeg je datuma, a nastaje u prvoj polovici 19. stoljeća. Građen je isključivo od opeke. Tijekom arheoloških istraživanja utvrđeno je da su njegovi temelji izvedeni opekom vezanom sivom žbukom s uglovima pojačanima lomljenim kamenom. Vanjska pročelja zvonika podijeljena su vertikalno u dva polja uokvirena uglavnim i horizontalnim lezenama, koje na najvišoj etaži imaju pri vrhu kapitelnu zonu istaknutu triglifom. Zvonik ima u prizemlju dva portala, a na gornjoj zidanoj etaži prozore. U zvoniku su danas tri zvona iz druge polovice 19. i prve polovice 20. stoljeća.

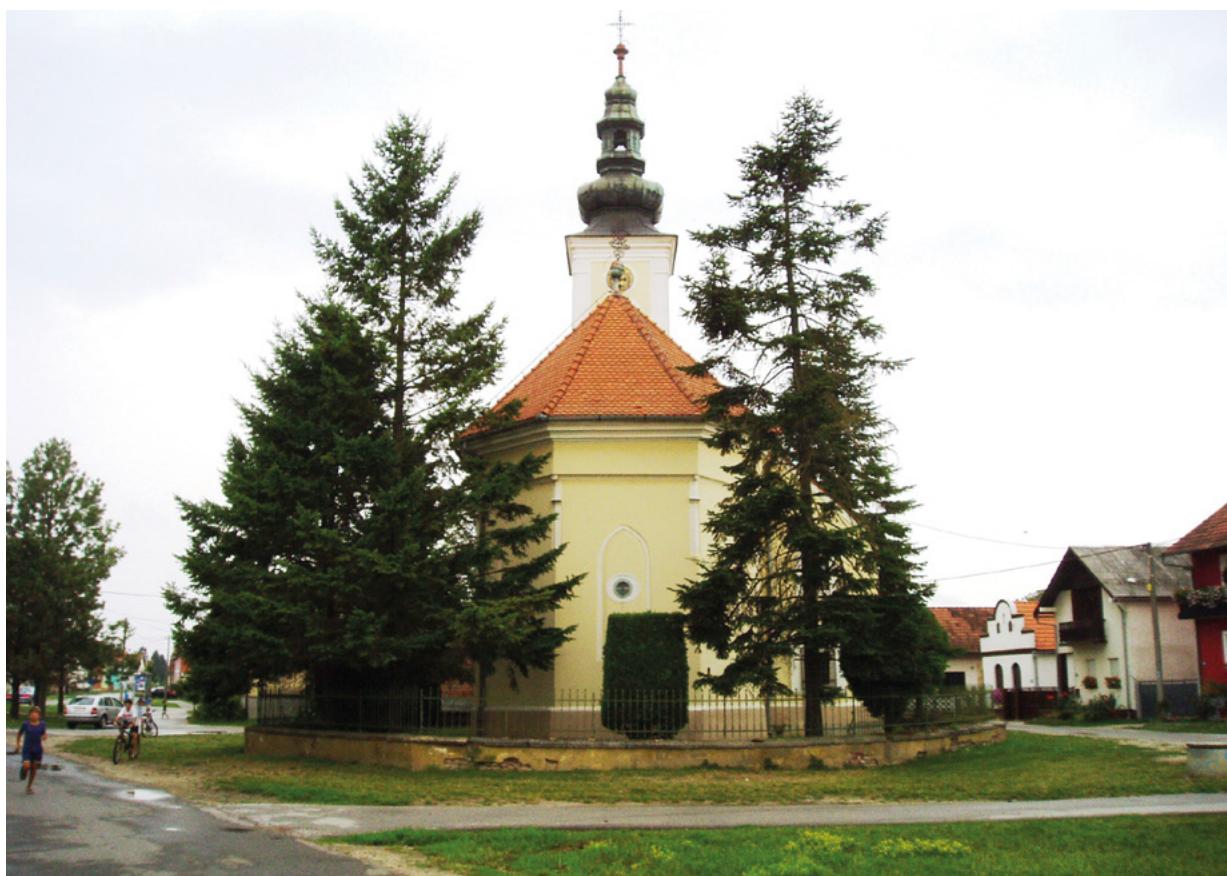
2. Cirkovljani, pogled na kapelu sv. Lovre s istoka (fototeka KO u Varaždinu, snimio J. Kovač, 2007.)

*Cirkovljani, view of St. Lawrence's chapel from the east (Photo Archive of the Conservation Department in Varaždin, photo by J. Kovač, 2007)*

Svetište danas ima samo jedan pravokutni prozor na južnom zidu, a dva identična nalaze se i na južnom zidu broda (sl. 15). Tim prozorima okviri su jednostavno izvedeni u žbuci i svi imaju metalne rešetke. Gotički prozori svetišta danas su zazidani, a njihovi kameni okviri naznačeni su na pročeljima (sl. 2, 15). Njihovo naznačavanje izvedeno je u obnovi provedenoj 1980-ih godina, jer se prema očuvanim fotografijama jasno vidi da su oni prije bili potpuno negirani. U tim radovima utvrđeno je i da su kameni okviri zazidani ispunom od kamena, opeke i spolja (sl. 6). Analizom sve dostupne dokumentacije možemo utvrditi da su gotičke zašiljene prozore imali zaključak svetišta i jugoistočni zid poligona, a najvjerojatnije se identičan prozor nalazio i na južnom zidu svetišta, ali je uništen ugradnjom novog prozora četvrtaste forme. Njih će u konačnici biti potrebno djelomično ili potpuno otvoriti, kako bi se prezentirali očuvani elementi kasnosrednjovjekovnog oblikovanja vanjštine građevine.

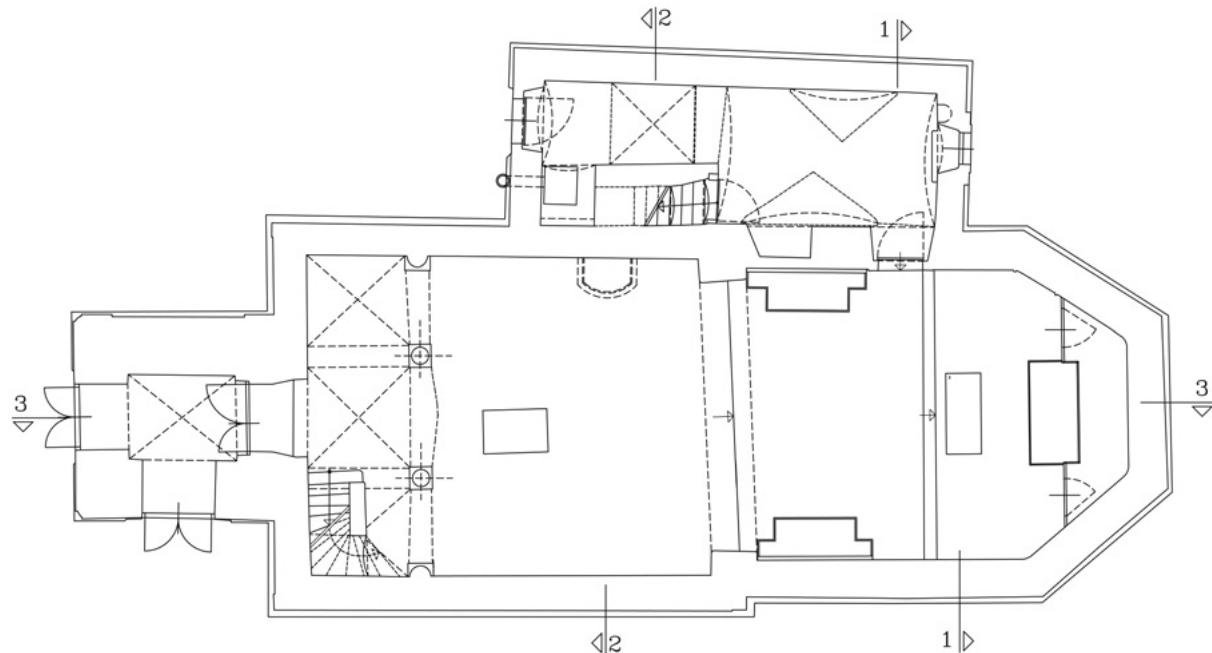
**4.** Kapela sv. Lovre, tlocrt prizemlja (planoteka KO u Varaždinu, izradila B. Petanjek)  
*Chapel of St. Lawrence, ground view (Plan Archive of the Conservation Department in Varaždin, drawing by B. Petanjek)*

m; brod je dugačak 10,40 i širok 8,25 m. Kapela je orijentirana u smjeru istok-zapad; njezina dužina mjerena izvana, zajedno sa zvonikom, iznosi 23,36 m, dok joj je širina zajedno sa sakristijom 11,65 m (sl. 4, 5). Građevina je u svojoj osnovi skromna, ali je arhitektonsko-plastični detalji na vanjštini svetišta ipak izdvajaju iz te jednostavne arhitekture.

Sakristija se nalazi na sjevernoj strani kapele; prislonjena je dijelom na zid svetišta, a dijelom na zid broda (sl. 4). Već potkraj 17. stoljeća navodi se da kapela ima zidanu i nadsvodenu sakristiju, koja je poslije produžena prema zapadu, čime dobiva današnji izgled. Zahvat je najvjerojatnije proveden 1784. godine, a tom prilikom sakristija dobiva i kat, odnosno emporu koja je polukružnim otvorom u komunikaciji sa svetištem; u proširenje sakristije

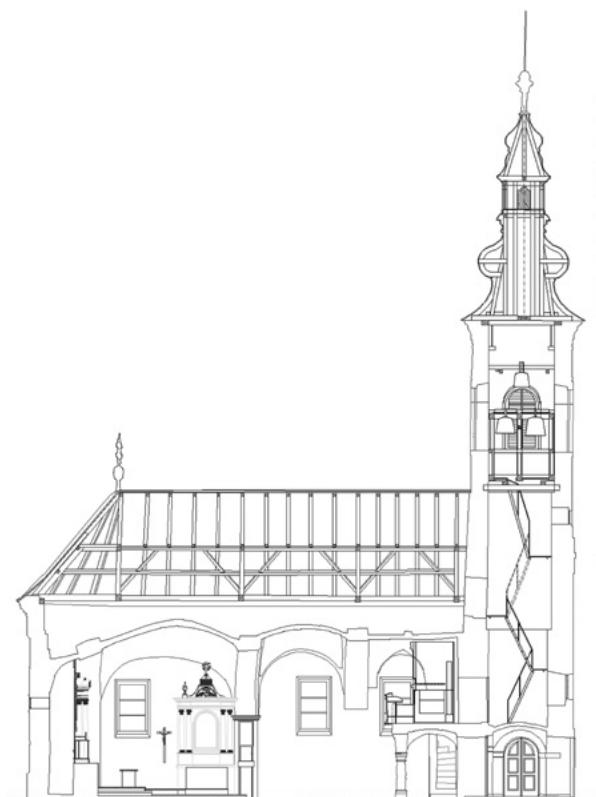
**5.** Kapela sv. Lovre, uzdužni presjek (planoteka KO u Varaždinu, izradila B. Petanjek)  
*Chapel of St. Lawrence, longitudinal section (Plan Archive of the Conservation Department in Varaždin, drawing by B. Petanjek)*

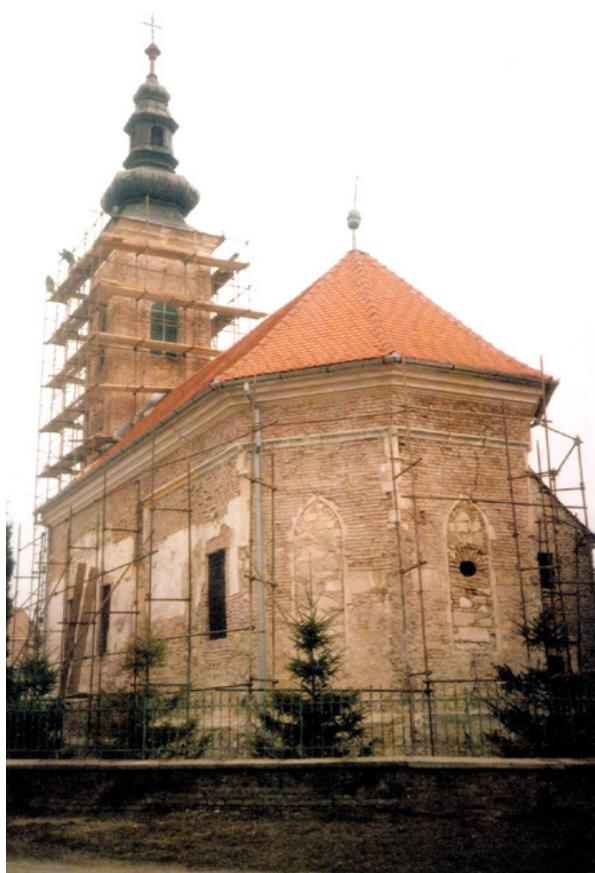
6. Pogled na svetište i južni zid lađe, stanje nakon uklanjanja žbuke s vanjskih pročelja 1980-ih godina (dokumentacija RKT župe sv. Jakoba u Prelugu)

*View of the sanctuary and south wall of the nave, after removing the plaster from the exterior in the 1980s (documentation of the RC parish of St. Jacob in Prelog)*

fotografijama, kad je sva žbuka uklonjena s pročelja kapele (sl. 6). Postojanje kontrafora dodatno je potvrđeno provedenim arheološkim istraživanjima; utvrđeno je da su njihovi temelji građeni uglavnom od lomljenog kamena i rjede od valutica te vezani čvrstom bijelom žbukom. Uz poligonalno svetište otkriveni su u temeljima očuvani sjeverni i južni ugaoni kontrafor, zatim sjeverni i južni kontrafor začelnog zida te kontrafor južnog zida svetišta. Prosječna širina i visina temelja kontrafora iznosila je oko jedan metar; bili su građeni od istoga materijala kao i temelji zidova svetišta. Uz južni zid poligonalnog svetišta, te sa zapadne strane kontrafora pronađena je dozidana struktura od lomljenog kamena i bijele žbuke, nepoznate namjene i datacije (sl. 9).

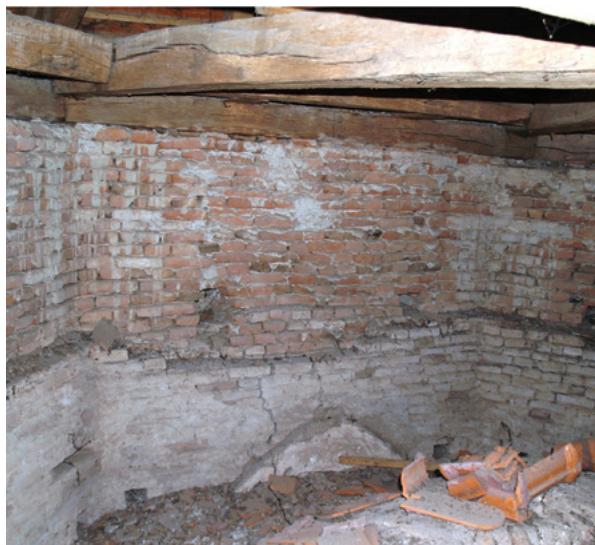
7. Tavan, povišenje zidova svetišta i ostaci gotičkog svoda (fototeka KO u Varaždinu, snimila M. Korunek, 2010.)

*Attic, raised sanctuary walls and remains of a Gothic vault (Photo Archive of the Conservation Department in Varaždin, photo by M. Korunek, 2010)*

Spomenuta arhitektonska plastika bila je dio sustava kontrafora koji je prihvácao pritisak svoda u unutrašnjosti kapele, a tragove tog svoda danas možemo vidjeti samo na tavanu svetišta (sl. 7). Ostaci kontrafora na vanjštini svetišta još se mogu dobro vidjeti u gornjoj zoni, ali i na

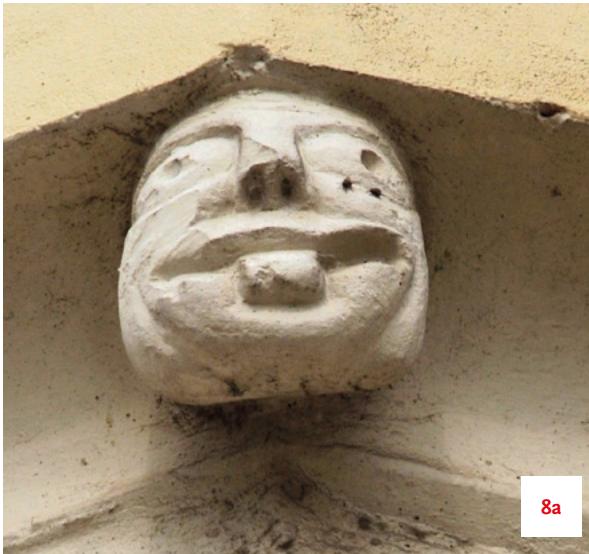
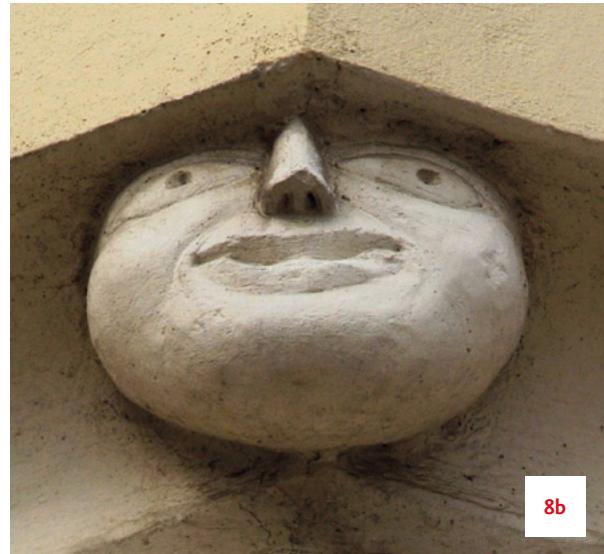
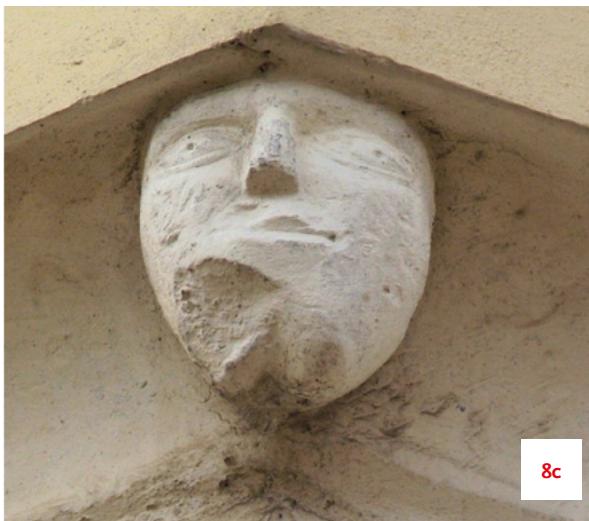
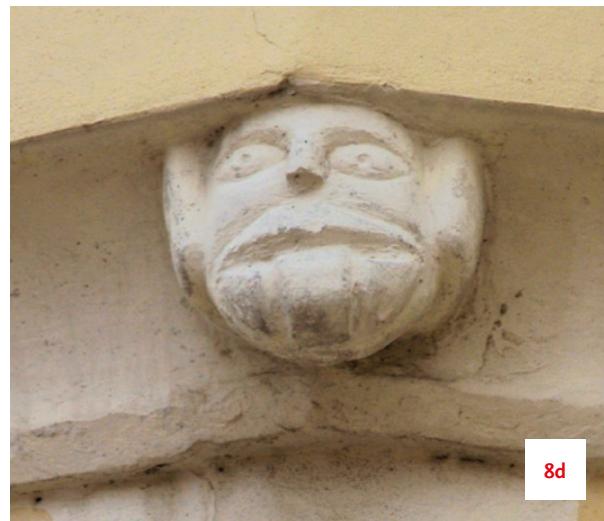
**8.** Kasnosrednjovjekovna arhitektonska plastika na nekadašnjem krovnom vijencu svetišta (fototeka KO u Varaždinu, snimila M. Korunek, 2010.)  
*Late Medieval architectural sculpture on the former cornice of the sanctuary (Photo Archive of the Conservation Department in Varaždin, photo by M. Korunek, 2010)*

- glava s istaknutim bademastim očima, velikim debelim usnama i isplaženim jezikom (sl. 8/a)
- glava s istaknutim bademastim očima, velikim poloutvorenim usnama i šiljatim nosom (sl. 8/b)
- glava s istaknutim bademastim očima i zatvorenim tankim usnama (sl. 8/c)
- glava s istaknutim bademastim očima, velikim ušima i debelim usnama s isplaženim jezikom (sl. 8/d).

Glave su jednostavno oblikovane i krajnje stilizirane te su zasigurno rad manje vještog majstora i vjerojatno je njihova funkcija bila isključivo dekorativna, iako Andela Horvat navodi i mogućnost da su imale funkciju odvoda vode.<sup>20</sup> Klesane su za svetište poligonalne forme, o čemu nam najbolje svjedoče kutni segmenti vijenca na kojem se glave nalaze.

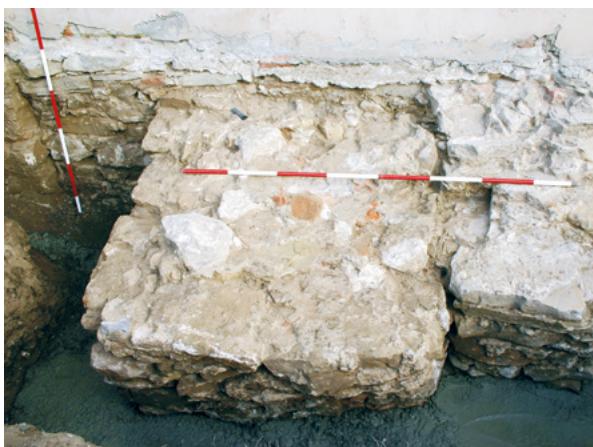
**9.** Kontrafor južnog zida svetišta s dozidanom strukturom  
(fototeka Arheološkog odjela Muzeja Međimurja Čakovec, snimila  
B. Marciuš, 2009.)  
*Buttress of the sanctuary south wall with a later built structure  
(Museum of Međimurje, Čakovec, Archaeological Department Photo  
Archive, photo by B. Marciuš, 2009)*

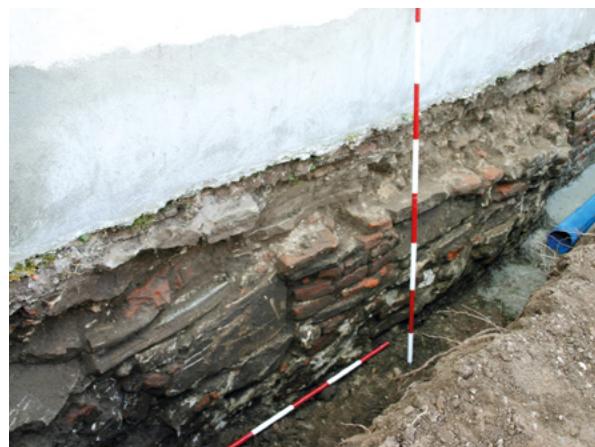
**10.** Sjeverni zid sakristije (fototeka Arheološkog odjela Muzeja  
Međimurja Čakovec, snimila B. Marciuš, 2009.)  
*North wall of the sacristy (Museum of Međimurje, Čakovec,  
Archaeological Department Photo Archive, photo by B. Marciuš, 2009)*

inkorporirano je stubište za pristup njezinoj gornjoj etaži. To proširenje potvrđeno je u provedenim arheološkim istraživanjima, u kojima je utvrđeno da je sjeverni zid sakristije građen u dva navrata (sl. 10). Istočni dio sjevernog zida sakristije u dužini od oko pet metara građen je kombinacijom lomljenog kamena i opeke, vezan bijelom žbukom, s relativno nepravilno građenim vanjskim licem zida. Zapadni dio sjevernog zida sakristije naknadno je pak dograđen u dužini od oko pet metara, što potvrđuje postojanje loma između dviju zidanih struktura. Dogradnju potvrđuju i način i materijal gradnje, a to je isključivo opeka, vezana bijelom rastresitom žbukom. Na jednak je način kao i zapadna dogradnja sjevernog zida sakristije, građen i temelj zapadnog zida sakristije. Prije toga proširenja sakristija je imala jednu etažu, a bila je vezana samo uza zid svetišta, što danas potvrđuje stanje ispod njezina krovišta. Dobro se vidi da je zid broda bio bez prigradnje, jer mu se očuvala vanjska žbuka, dok zid svetišta nije bio ožbukan, jer je bio ispod krovišta sakristije pa nije bio vidljiv. Posebno je zanimljiv istočni zid sakristije, jer je u provedenim arheološkim istraživanjima utvrđeno da njegov temelj nastaje još u kasnosrednjovjekovnom razdoblju. Naime, na mjestu spoja temelja sjevernog zida svetišta i temelja istočnog zida sakristije nije uočen lom između zidanih struktura, a obje su strukture građene jednakim materijalom, pa je izведен zaključak da nastaju istovremeno.

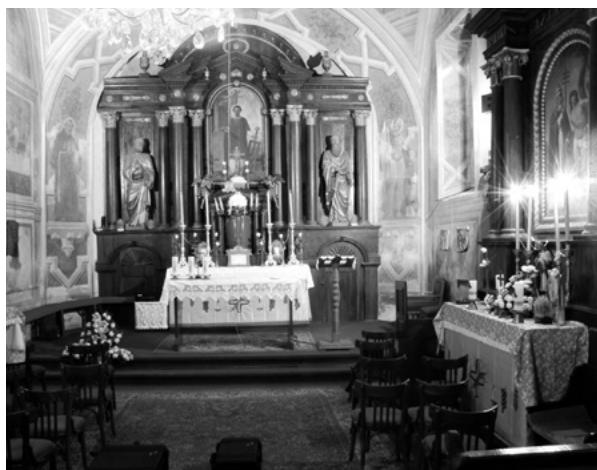
**11.** Pogled na unutrašnjost svetišta (fototeka KO u Varaždinu, snimila M. Korunek, 2009.)  
*View of the sanctuary interior (Photo Archive of the Conservation Department in Varaždin, photo by M. Korunek, 2009)*

Kad se danas pogleda unutrašnjost kapele sv. Lovre, teško je u prvi mah prepoznati vezu s njezinom kasnosrednjovjekovnom tradicijom. Unutrašnjost je potpuno izmijenjena gradnjom kasnobaročkih svodova, a inventar crkve je kasnijeg datuma, kao i zidni oslici (sl. 11, 12). Kapela je iznutra oslikana raznim figuralnim prizorima i šabloniziranim geometrijskim dekoracijama. Taj sloj oslike je u dosta lošem stanju, pogotovo na kupoli svoda u svetištu, pa se ispod njega jasno nazire drugi, kvalitetniji iluzionistički oslik. Pod kapele popločen je najvjerojatnije još u baroknom razdoblju kamenim pločama, koje su danas u dobrom stanju. Zanimljivi detalji oblikovanja unutrašnjosti kapele otkriveni su u radovima provedenim 2009. godine, kad je zbog visoke razine kapilarne vlage skinuta sva žbuka s donje zone zidova broda. Na mjestima većih oštećenja zidova žbuka je otučena i do visine od oko 1,5 m. Na južnom zidu lađe otkrivena je djelomično

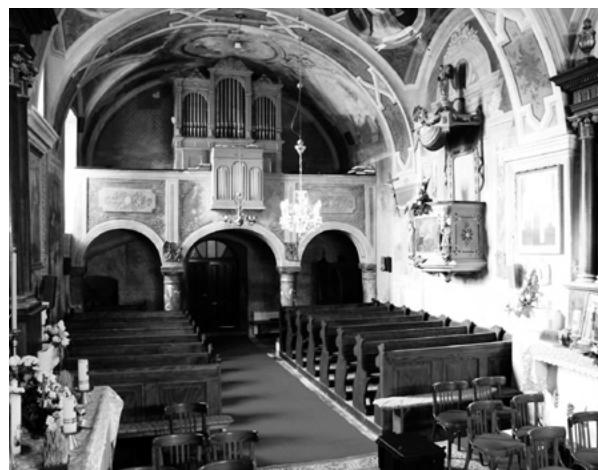
**12.** Pogled na unutrašnjost lađe i pjevalište (fototeka KO u Varaždinu, snimila M. Korunek, 2009.)  
*View of the nave and singing gallery (Photo Archive of the Conservation Department in Varaždin, photo by M. Korunek, 2009)*

Današnje pjevalište nalazi se u zapadnom dijelu unutrašnjosti kapele; nose ga dva kamena polustupa prislonjena uz zidove lađe te dva kamena stupa (sl. 12). Vizitatori u kapeli navode drveno pjevalište, koje je tek tijekom druge polovice 18. stoljeća zamijenjeno današnjim zidanim. S obzirom na to da ograda pjevališta na južnom dijelu završava na samom prozoru lađe, logično je pretpostaviti da je ono inkorporirano naknadno. Je li oblikovanje današnjeg pjevališta izvorno ili je naknadno prošireno kad kapela dobiva velike orgulje, u ovoj fazi istraženosti gravdevine nije moguće sa sigurnošću utvrditi.

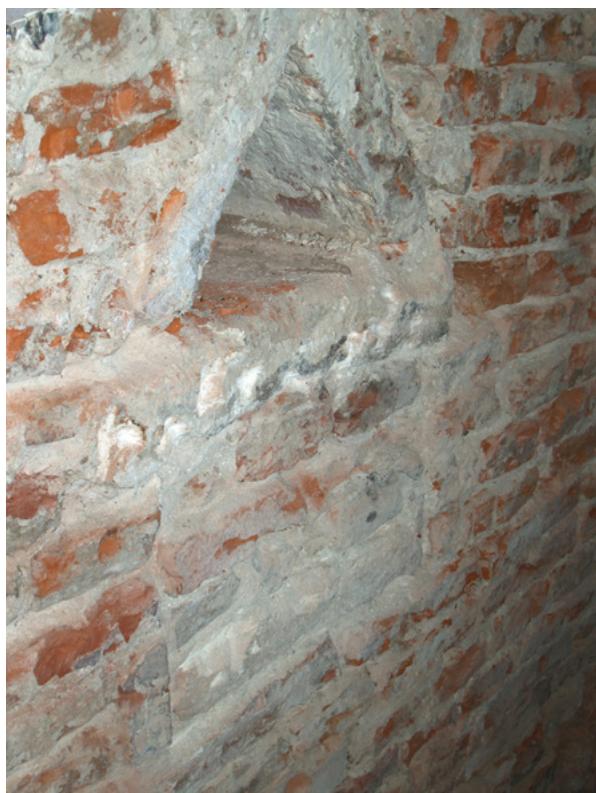
**13.** Unutrašnjost, novootkrivena niša na južnom zidu lade (fototeka KO u Varaždinu, snimila M. Korunek, 2009.)

*Interior, niche discovered in the south wall of the nave (Photo Archive of the Conservation Department in Varaždin, photo by M. Korunek, 2009)*

zazidana niša manjih dimenzija koja je u donjem dijelu pravokutne forme, a gore ima trokutasti završetak (sl. 13). Zbog svojeg smještaja najvjerojatnije je u nju bila postavljena škropionica uz južni ulaz u lađu, ali nisu pronađene uočljivije reške koje bi upućivale na poziciju ulaza na tom dijelu. Tada se pokazalo i da se jedino u zapadnom zidu lađe nalaze ugrađeni klesanaci i priklesani kamen. Na tom zidu pronađeni su i ostaci još jednog, starijeg oslika koji ima jednostavno izvedene posvetne križeve na bijeloj podlozi (sl. 14). Najbliže primjere posvetnih križeva, doduše u nešto bogatijoj izvedbi, nalazimo u kapeli sv. Wolfganga u Vukovoj i kapeli sv. Jakova u Očuri. Diana Vukičević-Samaržija datira gradnju kapele u Očuri na sam kraj 15. stoljeća, a one u Vukovoj u 1508. godinu.<sup>24</sup>

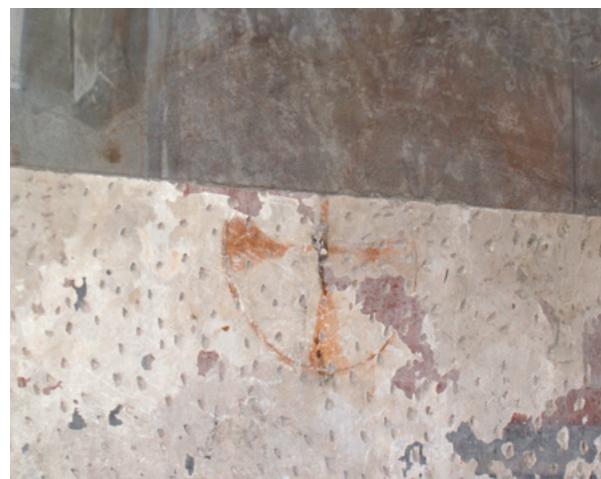
**14.** Unutrašnjost, ostaci starijeg zidnog oslika s prikazom posvetnih križeva na zapadnom zidu lađe (fototeka KO u Varaždinu, snimila M. Korunek, 2009.)

*Interior, remains of an older wall painting depicting consecration crosses on the west wall of the nave (Photo Archive of the Conservation Department in Varaždin, photo by M. Korunek, 2009)*

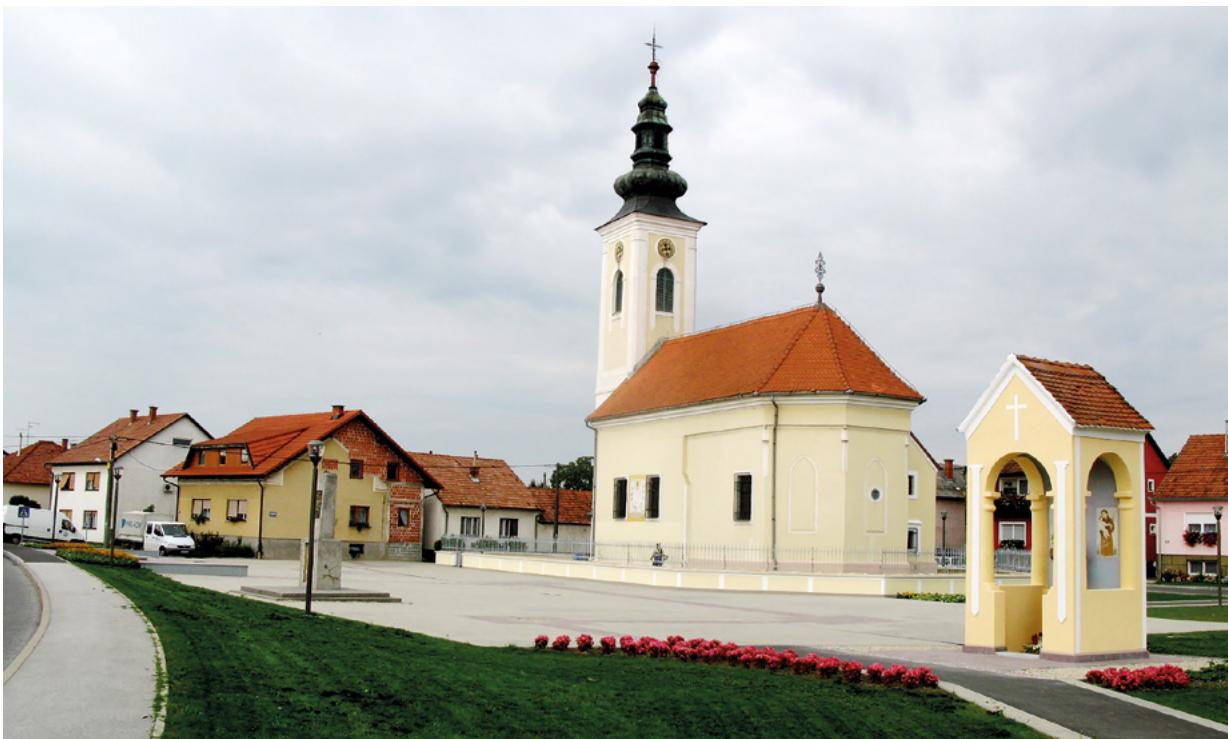
**15.** Novouređeni trg južno od kapele sv. Lovre (fototeka KO u Varaždinu, snimio J. Kovač, 2010.)

*Recently renovated square south of St. Lawrence's chapel (Photo Archive of the Conservation Department in Varaždin, photo by J. Kovač, 2010)*

Danas i brod i svetište imaju jedinstveno dvostrešno krovište koje nad svetištem završava poligonalno, a iz njega se na sjevernoj strani produžuje jednostrešno krovište sakristije (sl. 15). Krovište je u dobrom stanju, nisu vidljiva nikakva oštećenja. Potpuno je pokriveno biber-crijepom.

Nakon što je relativno uspješno rekonstruirana ograda oko kapele sv. Lovre, pristupilo se uređenju šireg prostora oko kapele i partera trga (sl. 15). Osnovna namjera predstavnika lokalne zajednice i svrha zahvata definirana je potrebom uređivanja zatečenog stanja središnjeg prostora naselja, novom regulacijom prometa i izvedbom novog parternog uređenja (opločenja) kojim će se on temeljito preuređiti, funkcionalno preoblikovati i osvremeniti.
