**Bruno Čalić, Anton Turk**

SHIPBUILDING INDUSTRY SPLIT Inc., SPLIT (Brodosplit Inc.), Put Supavla 21,  
P.O. Box 517, HR-21000 SPLIT, CROATIA

## **Analiza stabiliteta broda za prijevoz ulja u neoštećenom i oštećenom stanju**

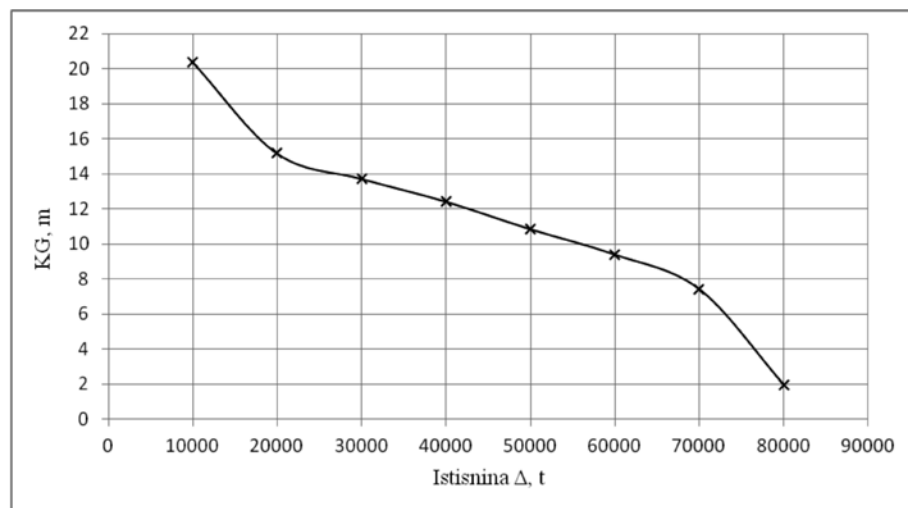
### Granična KG krivulja

Slika 6/Figure 6: KG krivulja za slučaj oštećenja TANKA 5 i TANKA 6

Na slici 4b crvenom bojom prikazani su oštećeni brodski prostori za koje je provedena analiza. Rezultati pojedinih analiza prikazani su tablično (tablice 1 do 3) i grafički kriterij graničnih vrijednosti KG (Slika 6). Konačna masa iznosi 66517,81 t, položaj težišta po duljini 114,69 m, položaj težišta po širini -0,867 m, položaj težišta po visini 11,05 m, te moment uslijed slobodne površine 44412,72 tm.

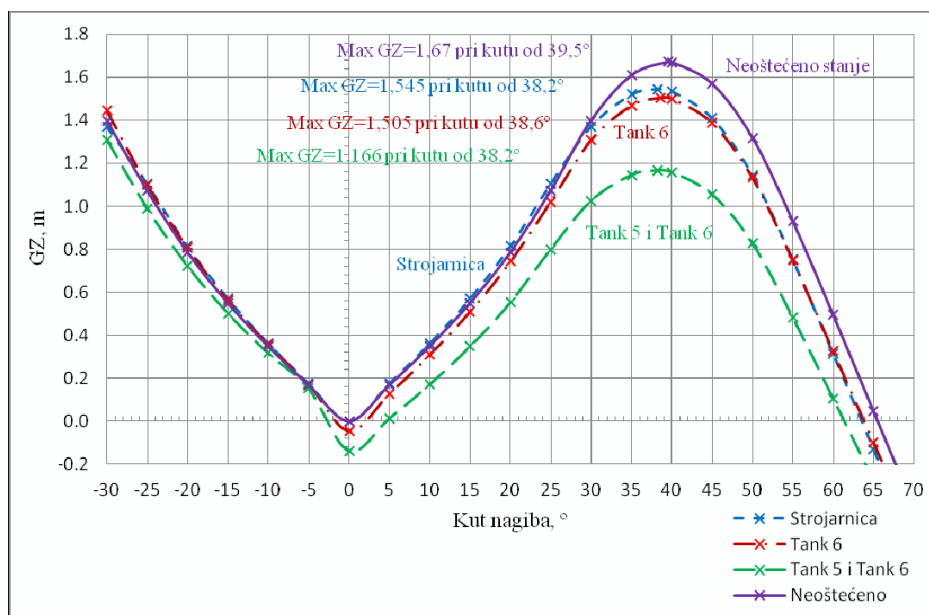
Slika 7/Figure 7: Usporedba nekih karakterističnih slučajeva [3].

Iz dijagrama poluga stabiliteta (Slika 7) vidljivo je da za slučaj neoštećenog broda maksimalna vrijednost poluge statičkog stabiliteta iznosi  $GZ = 1,67 m$  kod kuta nagiba od  $\varphi = 39,5^\circ$ . Maksimalne vrijednosti poluga statičkog stabiliteta za ostale karakteristične slučajeve su slijedeće: slučaj oštećenja *Strojarnice* gdje je  $GZ = 1,545 m$  kod kuta nagiba  $\varphi = 38,2^\circ$ , slučaj oštećenja *Tanka 6* gdje je  $GZ = 1,505 m$  kod kuta nagiba  $\varphi = 38,6^\circ$  i slučaj oštećenja *Tanka 5 i Tanka 6* gdje je  $GZ = 1,166 m$  kod kuta nagiba  $\varphi = 38,2^\circ$ .

Iz dobivenih podataka vidi se da razlika vrijednosti poluge stabiliteta u slučaju oštećenja *tankova 5 i 6* u odnosu na početnu polugu stabiliteta kod neoštećenog stanja broda iznosi  $\Delta GZ = GZ_{neoštećeno} - GZ_{tanka5i6} = 0,504m$  što znači da se poluga smanjila za otprilike 30,2% u odnosu na početnu, dok je za druga dva slučaja ta vrijednost nešto manja (kod oštećenja *strojarnice* ona iznosi oko 7,5%, a kod oštećenja *Tanka 6* oko 9,9%).

Iz dijagrama, Slika 7, se vidi da je i opseg pozitivnog dijela poluge stabiliteta za neoštećeno stanje  $\varphi_1$  do  $\varphi_2 = 65,5^\circ$ , dok za ostale karakteristične slučajeve vrijedi: u slučaju oštećenja *Strojarnice*  $\varphi_1$  do  $\varphi_2 = 63,5^\circ$ , u slučaju oštećenja *Tanka 6*  $\varphi_1$  do  $\varphi_2 = 62,5^\circ$  i za slučaj oštećenja *Tanka 5 i Tanka 6*  $\varphi_1$  do  $\varphi_2 = 56,8^\circ$ . Iz ovih dobivenih podataka vidi se da je razlika vrijednosti opsega pozitivnog dijela poluge stabiliteta u slučaju oštećenja *tankova 5 i 6* u odnosu na početnu polugu stabiliteta kod neoštećenog stanja broda iznosi 8,7° što znači da se opseg pozitivne vrijednosti poluge smanjio za otprilike 13,3%, dok je za druga dva slučaja ta vrijednost nešto manja (kod oštećenja *strojarnice* ona iznosi oko 3,1%, a kod oštećenja *Tanka 6* oko 4,6%).

Budući da je kod slučaja oštećenja *tankova 5 i 6* (što je ujedno i najgori slučaj) smanjenje poluge stabiliteta značajno, dobivena vrijednost poluge i dalje udovoljava propisima. Prema kriterijima za oštećeno stanje broda koji su prikazani u poglavlju 2.4 te na slici 2 vidi se sljedeće:
