## Učinkovitost armature premazane ekstraktom kore nara u betonu pri zaštiti od korozije

Prethodno priopćenje

Cilj je ovog rada razviti troškovno pristupačan, ekološki prihvatljiv i lako dostupan prirodni inhibitor dobiven iz kore ploda nara. Ekstrakt je pripremljen od kore nara i upotrijebljen kao premaz otporan na koroziju, poznat kao ekstrakt kore nara (PPE), a nanosi se na čeličnu armaturu. Otpornost čelika premazanog PPE-om na koroziju ocijenjena je pomoću ubrzane karbonatizacije, utisnutog napona (engl. *impressed voltage*), potencijala polučelije, gubitka mase i ubrzanih korozijskih ispitivanja. Ispitivanje karbonatizacije pokazalo je da nepremazana čelična rebrasta armatura ima mrlje, što upućuje na karbonatizaciju, dok armatura premazana PPE-om nije pokazala promjene, demonstrirajući nekarbonatizirano područje. Nadalje, ispitivanje potencijala polučelije jasno je pokazalo da čelična šipka premazana PPE-om pokazuje umjereni rizik od korozije s potencijalom od -247 mV. Naime, gubitak mase nepremazanog običnog čelika bio je 40 % veći nego u slučaju šipke premazane PPE-om. Pri ubrzanim korozijskim ispitivanju, šipkama obloženim PPE-om trebalo je više vremena da razviju počet

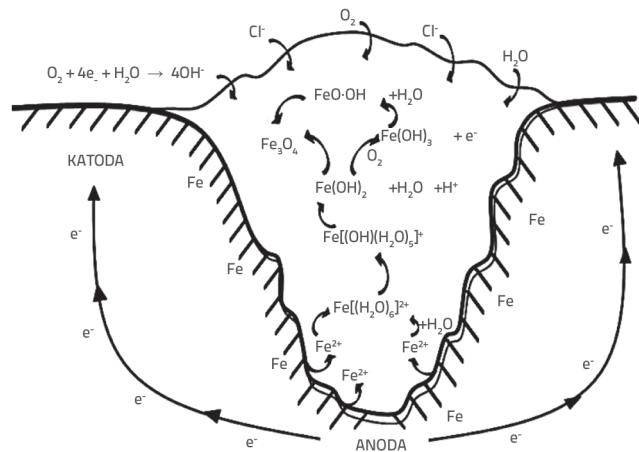
Slika 1. Prikaz stvaranja korozije pri djelovanju klorida [1, 2]

Smanjenje pH-vrijednosti betona dovodi do pokretanja procesa korozije. Slika 1. prikazuje skicu korozije betona izazvanu djelovanjem klorida [1].

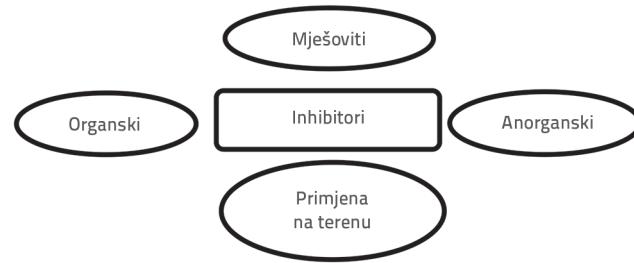
Slika 2. Vrste inhibitora

Od 1970-ih inhibitori imaju ključnu ulogu u metodama zaštite od korozije [4]. Različite vrste inhibitora prikazane su na slici 2.

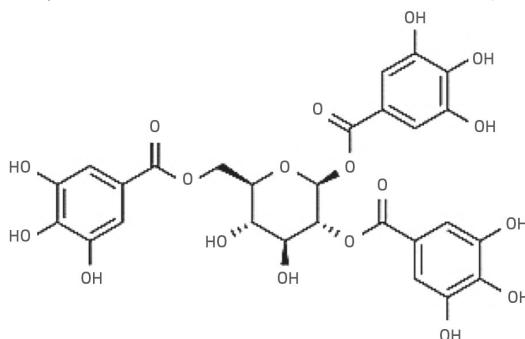
Slika 3. Kemijska struktura galotaninske kiseline

Kao što je prikazano na slici 3., kora nara bogata je vlaknima i sastoji se od hidroksilnih, karbonilnih i aromatskih skupina, uključujući galotaninsku kiselinu. Ove komponente mogu spriječiti oksidacijske procese koji dovode do korozije [10, 11]. Cilj je ovog istraživanja ispitati koroziju otpornost čelika premazanog ekstraktom kore nara (eng. *pomegranate peel extract - PPE*) i procijeniti učinkovitost rebraste armature premazane PPE-om u betonu u zaštiti od korozije.

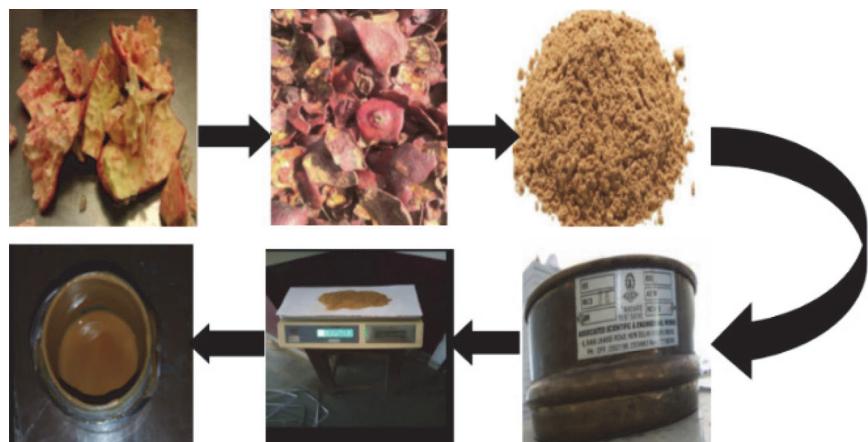
Slika 4. Priprema ekstrakta kore nara (PPE)

Kora nara prikupljena je iz raznih izvora. Prikupljena je kora očišćena destiliranim vodom i sušena u tamnoj prostoriji sedam dana na sobnoj temperaturi. Osušeni uzorci izrezani su u male komadiće i samljeveni u fini prah, a prah kore prosijan je kroz sito od 75 mikrometara. Na kraju je prah koji je prošao kroz sito ispitivan. Radi premazivanja čelika, prah kore nara zamijenjen je ekstraktom. Prah kore otopljen je u 100 ml destilirane vode (10 g). Otopina je zatim kuhan na 100 °C, a vruća je otopina ohlađena i filtrirana nekoliko puta kako bi se dobio ekstrakt [10, 12]. Pripremljeni ekstrakt nanesen je ručno na čelik pomoću kista i ispitivan u korozivnom okruženju. Slika 4. prikazuje cijeli proces pripreme ekstrakta kore nara za premazivanje čelika.

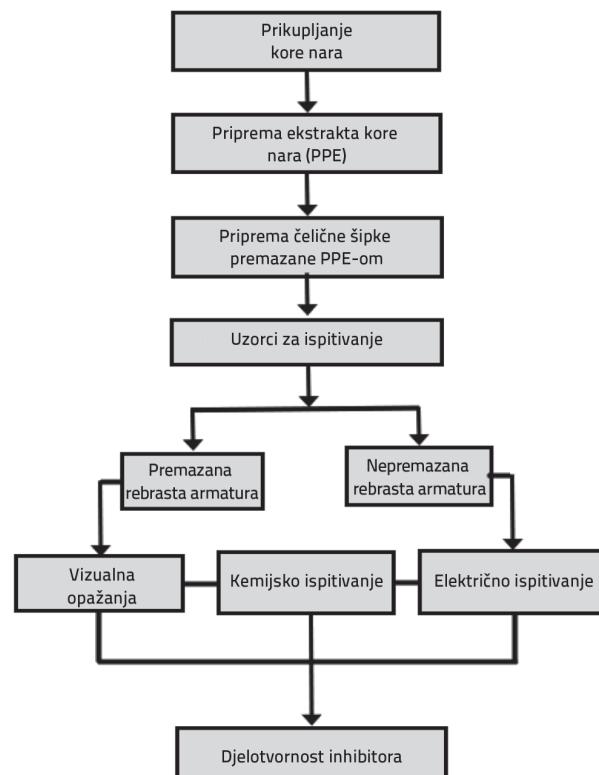
Slika 5. Metodologija

Plan rada za ovo istraživanje prikazan je na slici 5. na kojoj je jasno naveden tijek istraživanja koje počinje prikupljanjem materijala za rezultate eksperimentalnog ispitivanja.

Dijagram toka prikazan je u nizu, zajedno s prikupljanjem materijala i procesom pripreme ekstrakta. Cilj je ispitivanja procjena otpornosti čelične rebraste armature premazane PPE-om na djelovanje korozije.

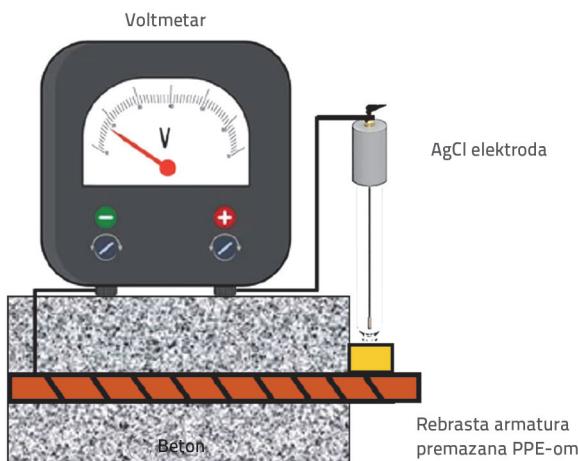
Slika 6. Postava ispitivanja mjerjenja potencijala polućelije

Kako bi se izmjerila vjerojatna brzina korozije čelične rebraste armature, provedeno je potencijostatsko ispitivanje pomoću jedne referentne elektrode. Uzorak odabran za procjenu brzine korozije pripremljen je tako da je jedna četvrtina čelika uronjena u beton, a preostali dio ostavljen je izložen i povezan s elektrodom pomoću voltmetra. Prema normi ASTM C-876, elektroda i uzorak spojeni su u seriju. Vjerojatna brzina korozije čelika tada je izračunana na temelju razlike potencijala između rebraste armature u betonu i elektrode. Slika 6. prikazuje postavu mjerjenja potencijala polućelije koja se primjenjuje za mjerjenje brzine korozije.

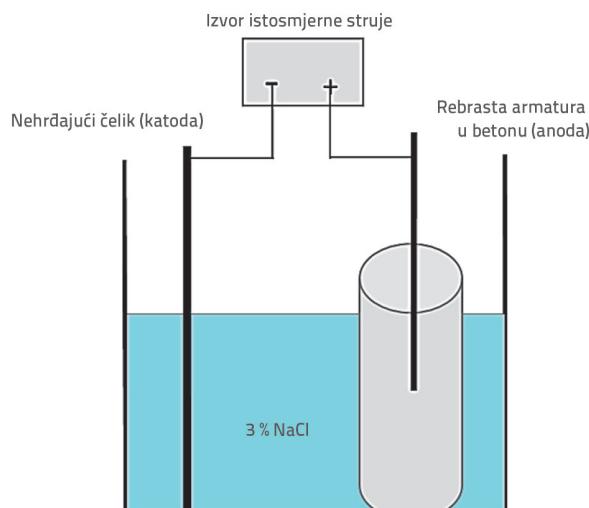
Slika 7. Shematski prikaz ispitivanja utisnutog napona

Metoda utisnutog napona i struje laboratorijska je ispitna metoda koja se primjenjuje za ubrzavanje korozije čelične rebraste armature u betonu i utvrđivanje brzine korozije. Za provođenje ispitivanja izrađeni su betonski valjci promjera 75 mm i visine 200 mm. Čelična šipka duljine 150 mm i promjera 12 mm ugrađena je u beton tako da je 100 mm šipke ostalo nepokriveno [18-20].

Uzorak betona s armaturom uronjen je u 3-postotnu otopinu NaCl koja je poslužila kao elektrolit za elektrokemijsko ispitivanje. Rebrasta armatura u betonu služila je kao anoda, a šipka od nehrđajućeg čelika kao katoda. Shematski prikaz ispitivanja dan je na slici 7.

Anoda i katoda bile su spojene na izvor istosmjerne struje, osiguravajući konzistentnu snagu od 4 v u strujnom krugu. Primijenjeni napon održavan je konstantnim te je određena varijacija struje s vremenom. Zabilježeni su struja i vrijeme potrebiti za nastanak prve pukotine u betonu. Strujni tok se povećavao s razvijkom pukotina te je površina čelika bila izložena elektrolitu.

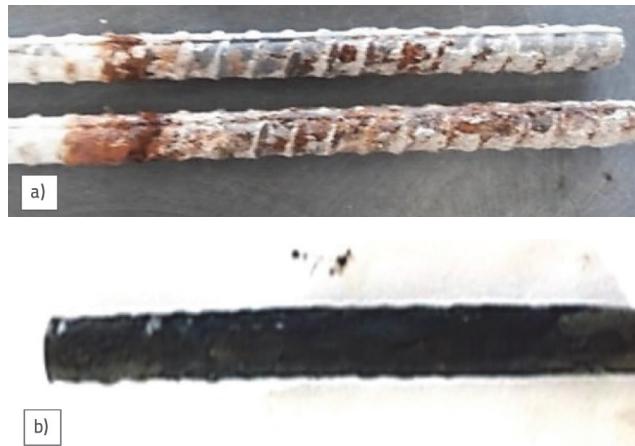
Slika 8. a) Šipka bez premaza; b) Šipka premazana PPE-om

Morfološkom karakterizacijom uzorka utvrđuje se prisutnost kemijskih spojeva nastalih tijekom procesa korozije. Stoga je na uzorku provedena mikroskopska analiza pomoću pretražne elektronske mikroskopije (SEM) i emisijske rendgenske spektroskopije (EDS). Šipke su zbog korozije uronjene u otopinu NaCl. Uzorci su izrezani na komade debljine 5 mm, a zatim su prije morfološke analize očišćeni i potpuno osušeni. Čelične šipke bez premaza i čelične šipke premazane PPE-om prikazane su na slikama 8.a i 8.b.

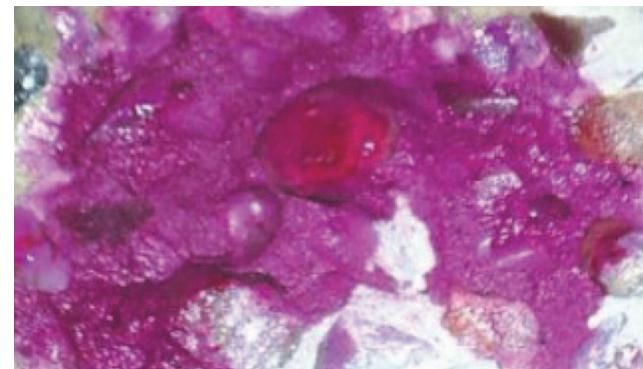
Slika 9. Uzorak betona s armaturom premazanom PPE-om

Karbonatizacija je proces u kojem atmosferski CO<sub>2</sub> ulazi u beton. Nakon toga, CO<sub>2</sub> reagira s kalcijevim hidroksidom u hidratiziranom cementu i stvara kalcijev karbonat. Kada karbonatizacija dođe do čelika, ona razgrađuje prirodno prisutni pasivirajući sloj na čeliku i pokreće proces korozije. To se može ispitati jednostavnim prskanjem indikatora fenolftaleina na uzorak. Ružičasta boja uzorka označava nekarbonatizirano stanje betonskog uzorka. Izostanak

promjene boje u uzorku upozorava na pojavu karbonatizacije u betonu, slika 9.

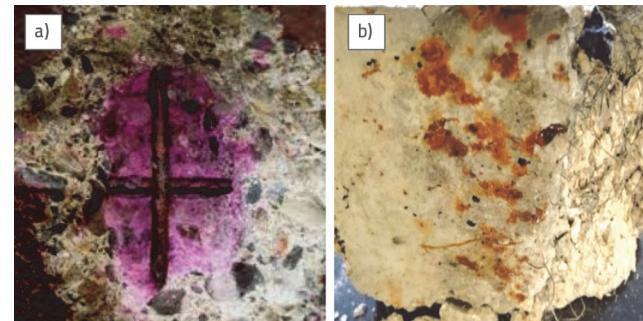
Slika 10. a) Rebrasta armatura premazana PPE-om; b) Rebrasta armatura bez premaza

Slika 10.a prikazuje beton s čeličnom armaturom premazanom PPE-om. Slika 10.b prikazuje beton s nepremazanom čeličnom armaturom. Beton s nepremazanom armaturom potpuno je karbonatiziran, jer karbonatizirano područje prekriva čelik. Iako karbonatizacija utječe na uzorak s čelikom premazanim PPE-om, premaz PPE zaštitio je pasivirajući sloj, čime je spriječio koroziju. Stoga armatura premazana PPE-om štiti pasivizirajući sloj na čeliku od korozije.

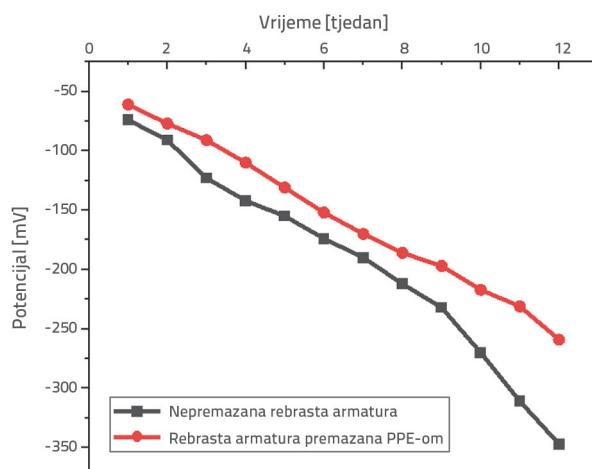
Slika 11. Varijacija potencijala tijekom vremena (tjedni) za betonski uzorak s armaturom premazanom i nepremazanom PPE-om

Vrijednosti potencijala polućelije ucrtane su u odnosu na vrijeme (tjedni), kao što je prikazano na slici 11. Dijagram pokazuje da je potencijal nepremazane čelične šipke veći, dosežući približno 367 mV. Ta je vrijednost mnogo niža za armaturu premazanu PPE-om. Vrijednost nepremazane čelične šipke upućuje na ozbiljno stanje korozije, a vrijednost armature premazane PPE-om na srednji rizik korozije. Stoga je uzorak betona s armaturom premazanom PPE-om pokazao bolju učinkovitost protiv korozije.

Rezultati dobiveni mjerjenjem potencijala polućelije uspoređeni su s kriterijima za nastanak korozije navedenima u normi ASTM C 876-91 (tablica 3.). Te granice pružaju smjernice za procjenu rizika od korozije čeličnih armatura u betonu pomoću AgCl elektroda. Norma navodi da vrijednosti potencijala veće od -100 mV upućuju na izuzetno nizak rizik od korozije, a vrijednosti potencijala manje od -400 mV pokazuju da je rizik od korozije izuzetno visok.

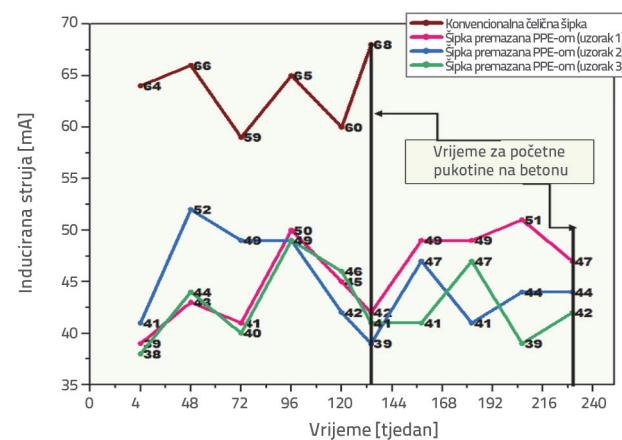
Slika 12. Anodna struja u odnosu na vrijeme

Ovo je ispitivanje provedeno u laboratoriju kao ubrzano korozionsko ispitivanje za određivanje brzine korozije. Kako bi se dobili točniji rezultati, ispitivanje je provedeno na tri uzorka. Ugrađen je beton s rebrastom armaturom. Nakon njege, beton je stavljen u 3-postotnu otopinu natrijeva klorida. Primijenjen je napon u stacionarnom stanju pomoću voltmetra spojenog na čeličnu šipku i katodu od nehrđajućeg čelika [20, 22]. Struja inducirana primjenjenim potencijalom bilježena je svakih 12 sati. U tablici 5. navedeno je vrijeme potrebno za pojavu početnih pukotina u betonu pri najjačoj anodnoj struci. Prva pukotina u betonu uočena je nakon 134 sata, a struja zabilježena u odgovarajuće vrijeme iznosila je 68 mA. Kod betona s armaturom premazanom PPE-om, ispitivanje je provedeno na tri uzorka kako bi se odredila brzina korozije. Tablično prikazani rezultati jasno pokazuju da je vrijeme potrebno za pojavu početne pukotine u betonu s armaturom premazanom PPE-om 182, 206 i 230 sati za uzorce 2, 3 i 4, a odgovarajuće anodne struje iznose 47, 44, i 41 mA. Ti rezultati potvrđuju da je kapacitet armature premazane PPE-om u korozivnim uvjetima bio 40 % veći od kapaciteta nepremazane šipke.

Anodna struja u odnosu na vrijeme za obične čelike i čelike premazane PPE-om prikazana je na slici 12. Dijagram pokazuje da je struja zabilježena na običnom čeliku veća, što upućuje na uvjete koji su vrlo pogodni za nastanak korozije, dok armatura premazana PPE-om pokazuje malu vjerojatnost nastanka korozije. Vrijeme potrebno da se u uzorku betona pojavi početna pukotina prikazano je na slici 12.

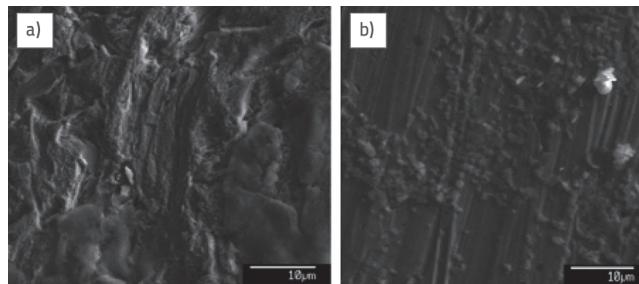
Slika 13. a) SEM slika nepremazane šipke; b) SEM slika šipke premazane PPE-om

čelične šipke. Čelične šipke ispitane su pomoću SEM-a kako bi se proučila vanjska struktura korodiranih uzoraka. Slike 13.a i 13.b prikazuju SEM slike čeličnih šipki premazanih i nepremazanih PPE-om. Slika nepremazane šipke otkriva stvaranje hrđe na šipki, dok slika šipke premazane PPE-om pokazuje manju količinu stvorene hrđe, a učinak korozije na premazanu čeličnu šipku izuzetno je nizak. Visoki stupanj korozije nepremazane čelične šipke pripisuje se prisutnosti klorida u NaCl. Budući da je PPE antioksidans, korozija čelika u prisutnosti kloridnih iona ne započinje brzo.

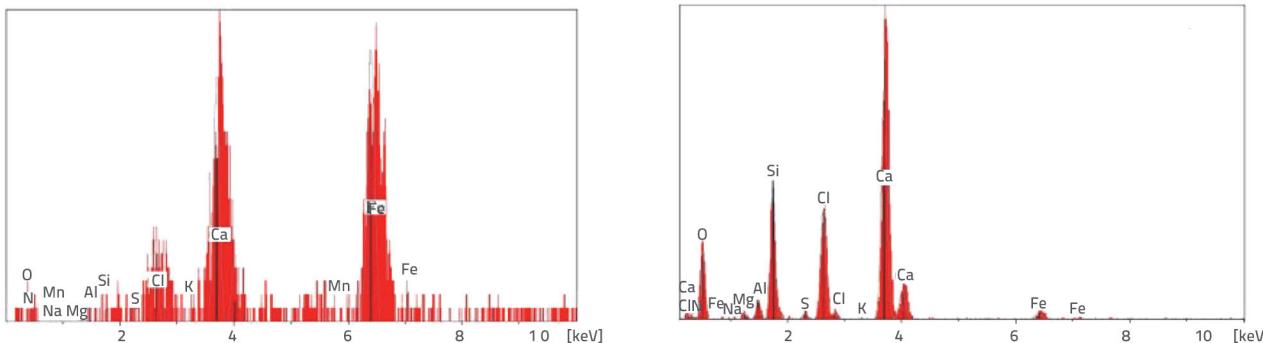
Slika 14. EDX slika uzoraka armature premazane i nepremazane PPE-om

Skenirani uzorci podvrgnuti su emisijskoj rendgenskoj spektroskopiji (EDS) kako bi se utvrdio kemijski sastav čelične šipke. Slika 14. prikazuje prisutnost kemijskih komponenti na premazanoj čeličnoj šipki zbog reakcije NaCl, na skali od 1 µm. Rezultati pokazuju maksimalnu prisutnost kisika i željeza.
