Tatjana Lolić, Tomislav Petrinec

Obrasci za popisivanje šteta od potresa i metodologija izrade popisa za nepokretnu kulturnu baštinu

UDK: [72.025.1(497.5)"2020":550.34]:002
72.025.4(497.5)"202":624
Pregledni članak / Review paper
Primljeno / Received: 20. 12. 2023.

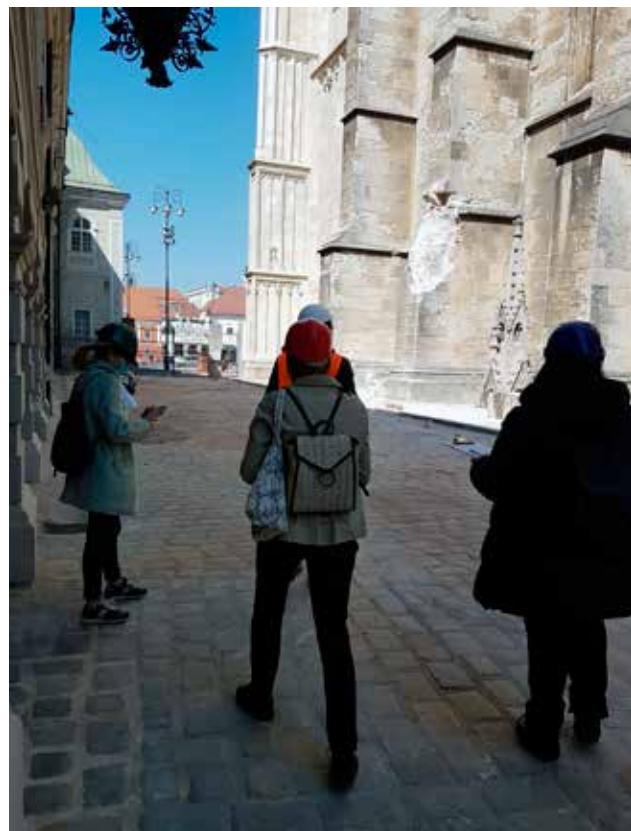
2 Zagreb, Katedrala Uznesenja BDM, popisni tim Gradskog zavoda za zaštitu spomenika kulture i prirode Grada Zagreba u pregledu oštećenja (foto: Gradska zavod za zaštitu spomenika i prirode – dalje GZZSKP, 2020.)

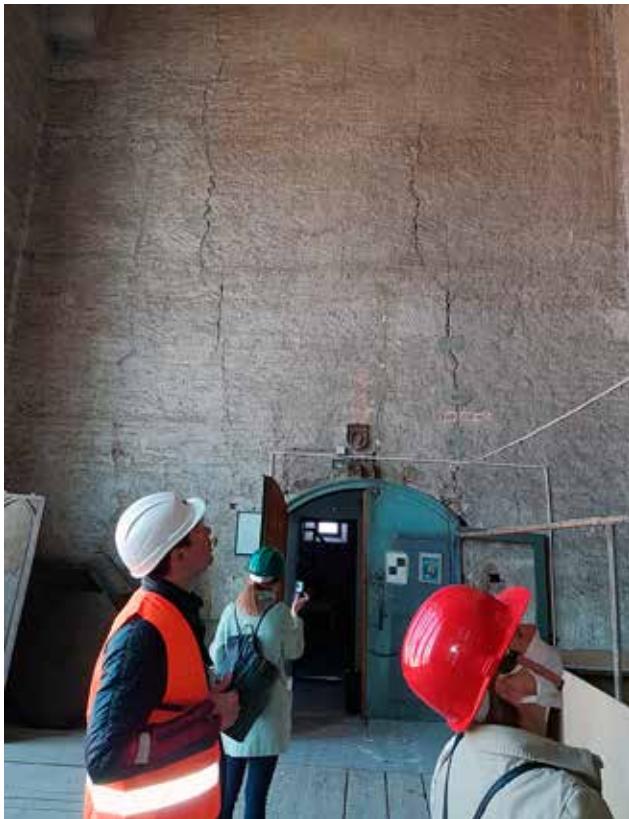
3 Zagreb, Katedrala Uznesenja BDM, popisni tim Gradskog zavoda za zaštitu spomenika kulture i prirode Grada Zagreba u pregledu oštećenja (foto: GZZSKP, 2020.)

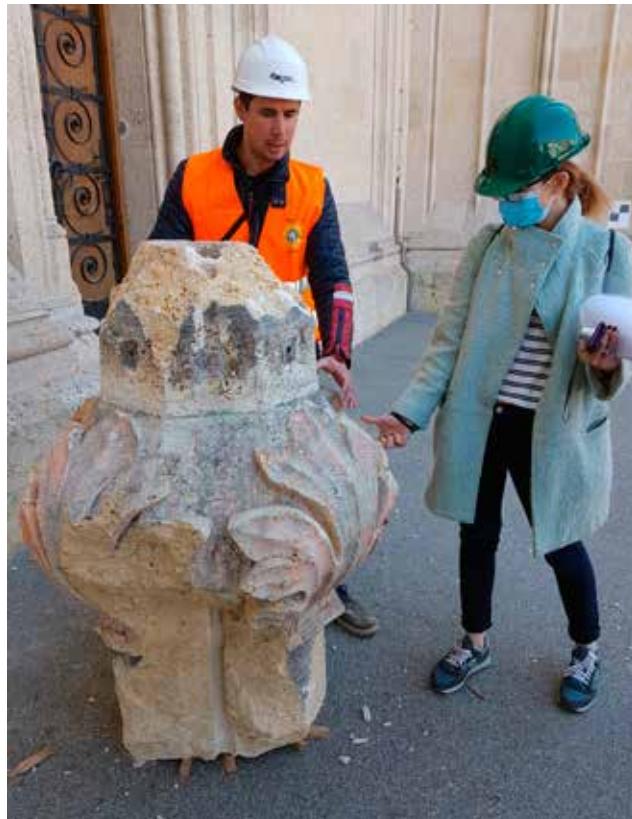
4 Zagreb, Katedrala Uznesenja BDM, popisni tim Gradskog zavoda za zaštitu spomenika kulture i prirode Grada Zagreba u pregledu oštećenja (foto: GZZSKP, 2020.)

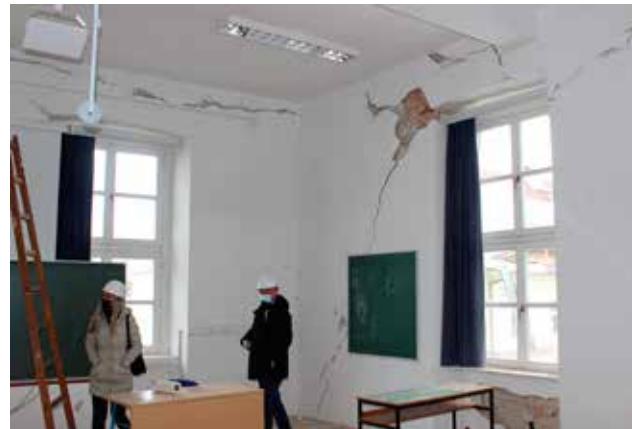
7 Petrinja, zgrada Srednje škole, inženjeri-konstruktori vanjski suradnici Ministarstva kulture i medija, Martina Vujasinović i Hrvoje Podnar u pregledu oštećenja i stanja zgrade (foto: T. Petrinec, MKM, 2021.)

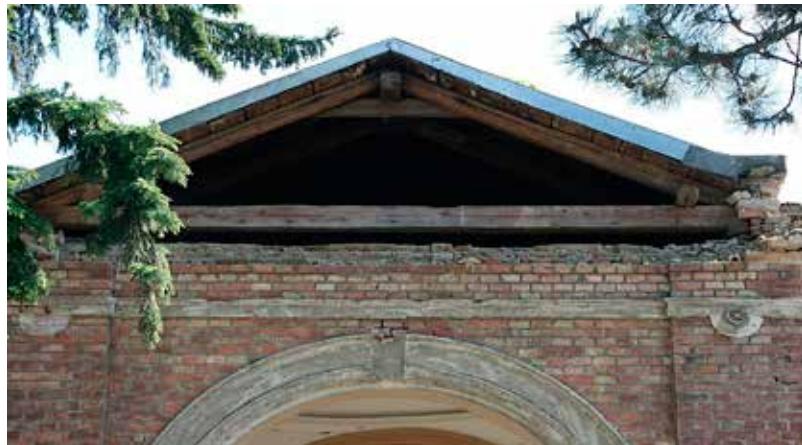
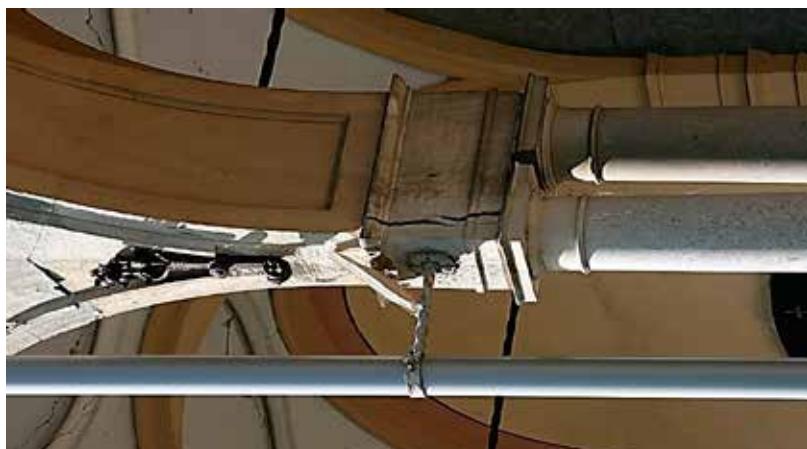
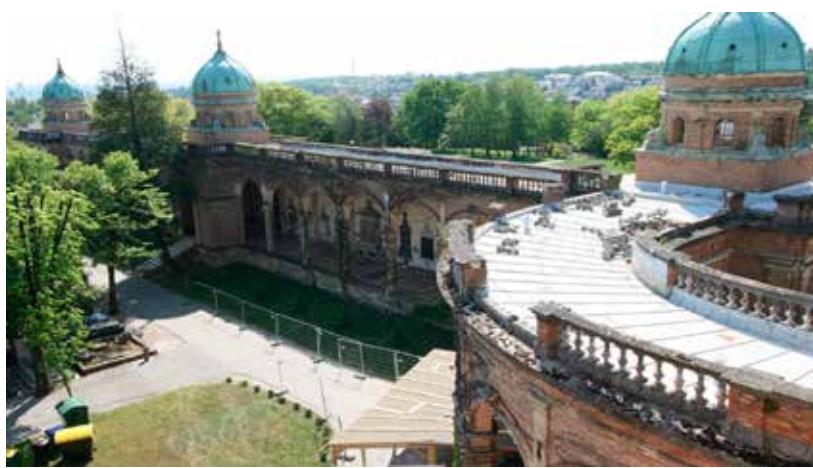
FOTOGRAFIJE OŠTEĆENJA VANJŠTINE (IZBOR)

Pogled na urušeni zabat i napuknuće stupa malih arkada (gore) i urušenu balustradu južnih arkada (dolje)

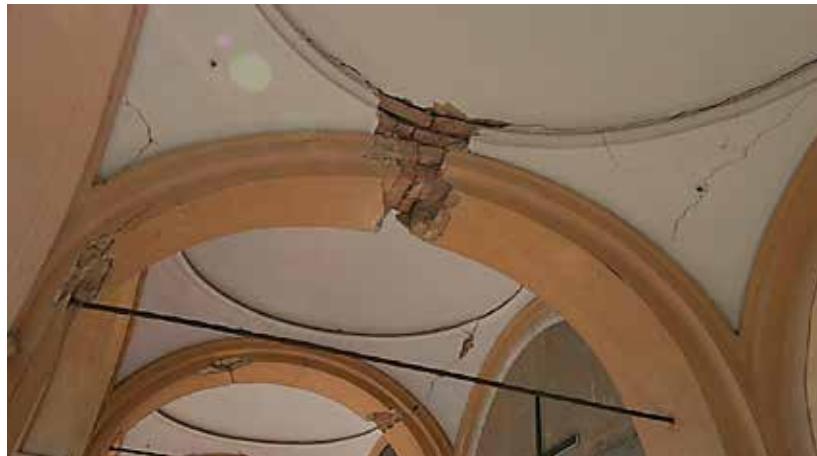
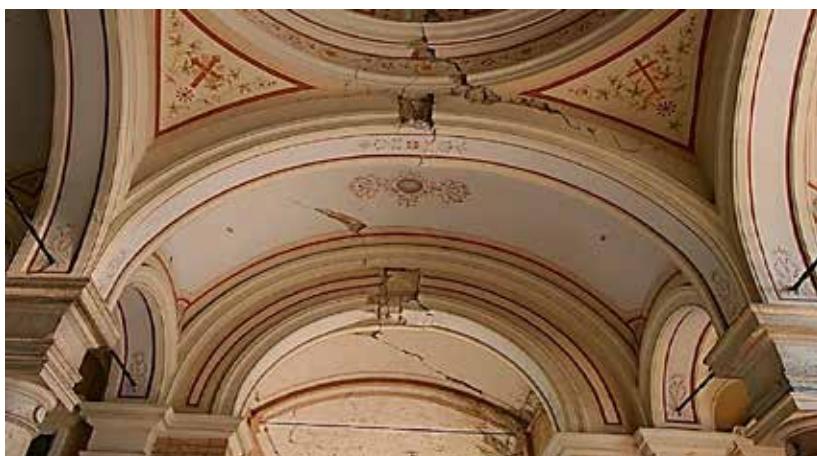
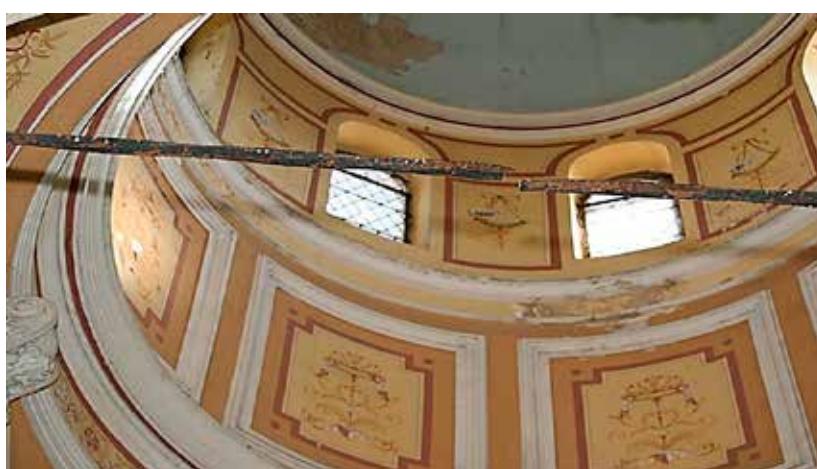
FOTOGRAFIJE OŠTEĆENJA UNUTRAŠNJOSTI (IZBOR)

Pogled na oštećenja svodova i lukova malih i velikih arkada (gore) i puknuće zatege južnih arkada (dolje)
