30-41 KATJA MARASOVIĆ

KAŠTEL CIPIKO U KAŠTEL STAROME

CIPIKO CASTLE IN KASTEL STARI

IZVORNI ZNANSTVENI CLANAK
UDK 728.81 (497.5 KAŠTEL STARI)

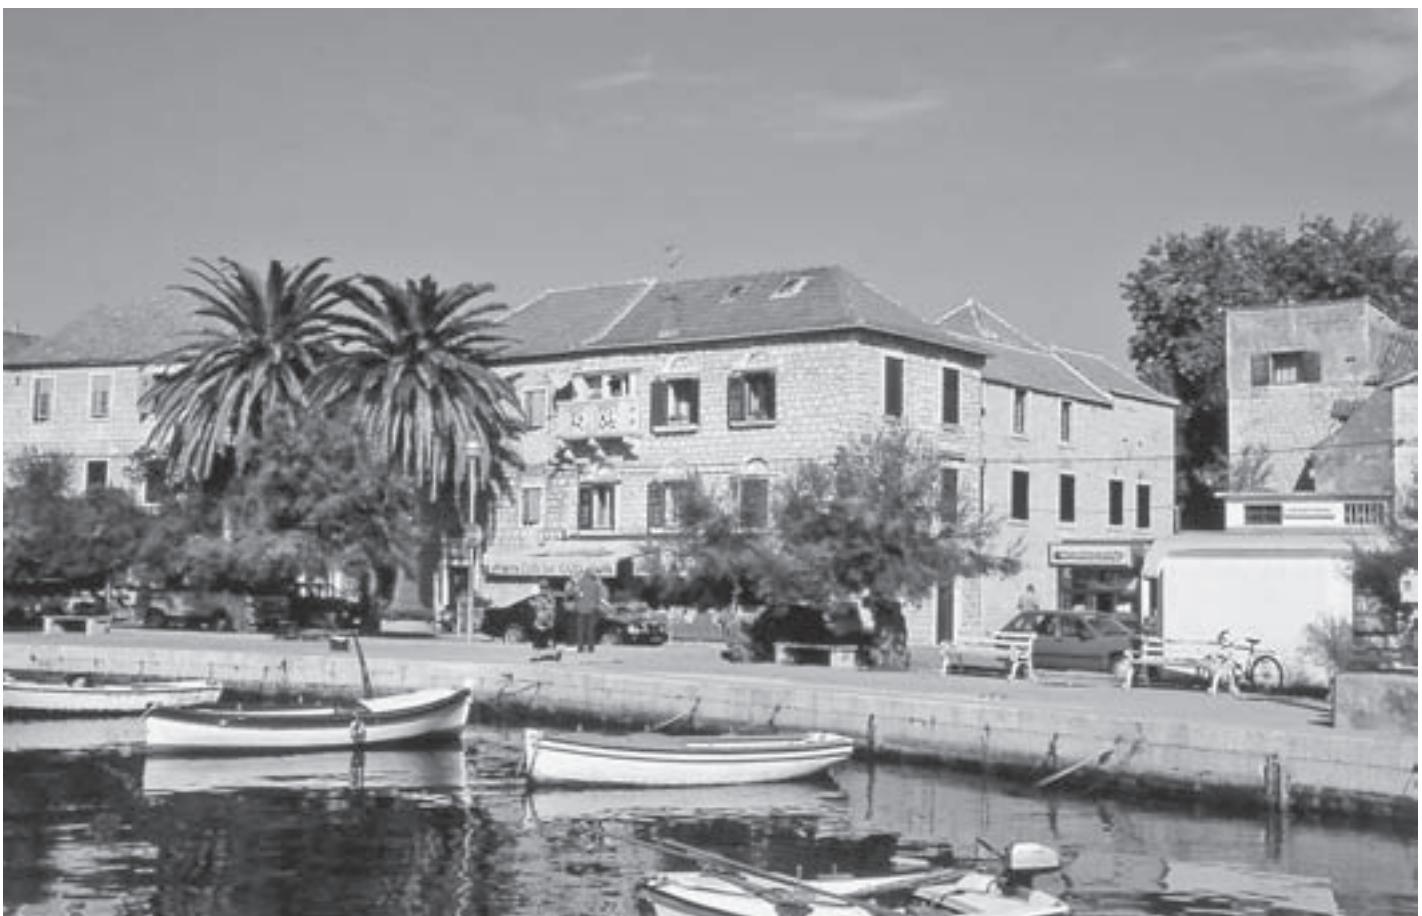
SL. 1. KAŠTEL CIPIKO U KAŠTEL STAROME

FIG. 1 CIPIKO CASTLE IN KAŠTEL STARI

građevina tlocrtnih dimenzija 18×23,5 metara, s dvorištem u sredini i kulom na sjeveru. Podijeljena je između više vlasnika koji na različite načine održavaju svoj dio, pa tako stještena između kuća naselja ne odaje, u dovoljnoj mjeri, svoju nekašnju ulogu. Na temelju povijesnih izvora, arhitektonске snimke iz 1975. godine,⁹ istraživanja iz 1985.-1996. godine¹⁰ prilikom uređenja njegova istočnog krila te proučavanja kaštela Vitturi¹¹ i kaštela Stafileo (Rotondo), koji su građeni po njegovu uzoru, moguće je sagledati prostorni razvoj kaštela Cipiko (Sl. 1.).

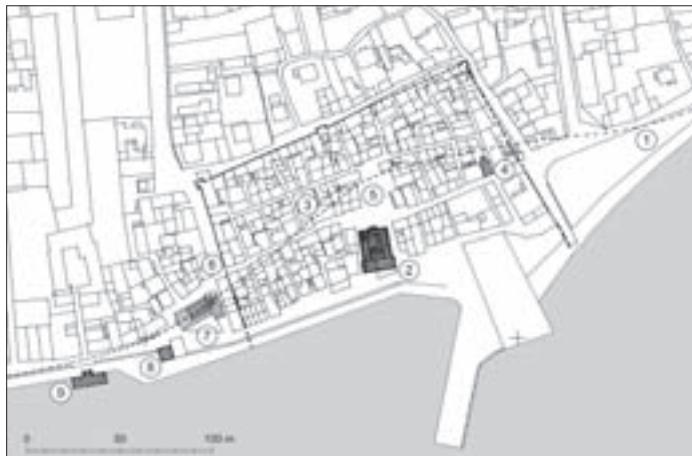
SL. 2. PLAN NASELJA KAŠTEL STARI: 1. LINIJA IZVORNE OBALE, 2. KAŠTEL CIPIKO, 3. ZIDOVU UTVRDENOG NASELJA KAŠTELA CIPIKO, 4. CRKVA SV. JOSIPA, 5. „BRĆE“, 6. „BALKUN“, 7. ZUPNA CRKVA SV. IVANA, 8. KULA CELIO CEGA, 9. KAŠTEL ANDREIS

FIG. 2 PLAN OF THE TOWN OF KAŠTEL STARI: 1. ORIGINAL COAST LINE, 2. CIPICO CASTLE, 3. CIPICO CASTLE FORTIFICATION WALLS, 4. ST JOSEPH'S CHURCH, 5. BRĆE SQUARE, 6. "BALKUN", 7. ST JOHN'S PARISH CHURCH, 8. CELIO CEGA TOWER, 9. ANDREIS CASTLE

Kaštel je sagrađen na hridima u moru,¹⁴ tridesetak metara od izvirne obale,¹⁵ do koje je vjerojatno vodio kameni most poput onih koji su pronadjeni u Kastel Gomilici i Kastel Lukšiću. Obrambenim zidom utvrđen je prostor oko kaštela na kojem su težaci podigli svoje nastambe. To je utvrđeno naselje poslije dobilo naziv Kaštel Stari da bi se razlikovalo od susjednoga naselja koje je tridesetak godina kasnije utemeljio unuk Koriolanov, Pavao Cipiko, a koje je dobilo naziv Kaštel Novi (Sl. 2. i 3.).

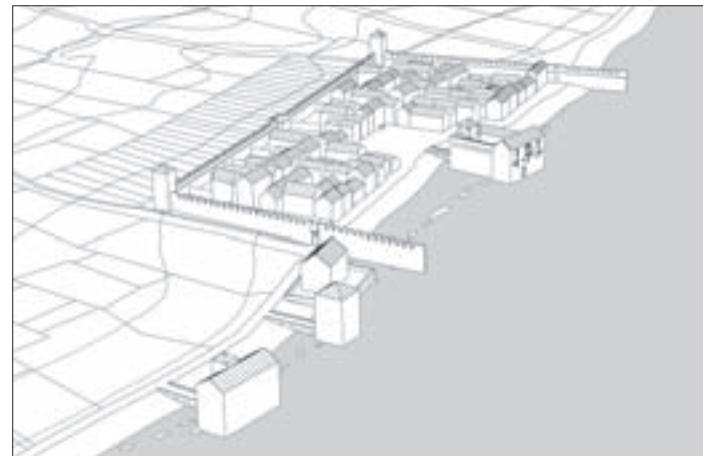
SL. 3. KAŠTEL STARI, PRETPOSTAVLJENO STANJE OKO 1600., POGLED S JUGOZAPADA

FIG. 3 KAŠTEL STARI, PRESUMED STATE FROM CA. 1600., SOUTHWEST VIEW

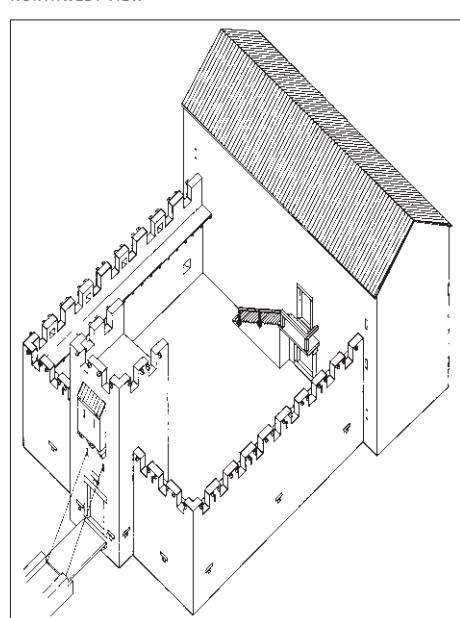
SL. 4. KAŠTEL CIPIKO, PRETPOSTAVLJENI IZGLED 1481., POGLED SA SJEVEROZAPADA

FIG. 4 CIPICO CASTLE, PRESUMED APPEARANCE FROM 1481, NORTHWEST VIEW

Na temelju analize koja slijedi može se zaključiti da se kaštel (Sl. 4.) izvorno sastojao od

dvokatne rezidencije na jugu i dvorišta okruženog obrambenim zidom i kulom na sjeveru.

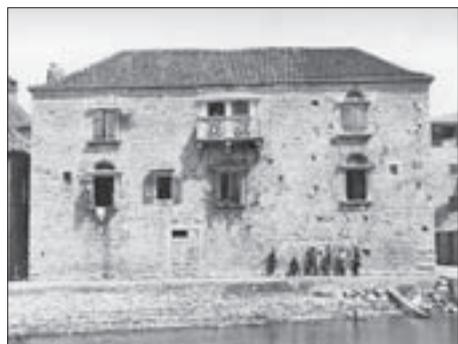
SL. 5. JUŽNO PROČELJE KAŠTELA CIPIKO, FOTOGRAFIJA S POČETKA 20. STOLJEĆA

FIG. 5 CIPIKO CASTLE, SOUTH FAÇADE, PHOTO FROM THE EARLY 20TH CENTURY

Na fotografiji južnoga pročelja kaštela s početka 20. stoljeća (Sl. 5.) zabilježeno je stanje prije velikih preinaka. U prizemlju su vrata, a na katovima renesansni otvori. Međutim na drugom katu, oko istočnog i zapadnog prozora, vide se tragovi prezidavanja, a to upućuje na to da su uzidani na mjestu ranijih. O tome kakvi su bili ti najraniji otvori ne može se nagadati. Ipak, za razliku od svih renesansnih otvora na tom pročelju, zapadni renesansni prozor drugoga kata ima klupčicu gotičke profilacije pa se može pretpostaviti da ona pripada otvoru te najranije etape. Treba naglasiti da u doba kada Koriolan Cippicio gradi svoj kaštel, biskupska palača u Kaštel Sućurcu na svomu južnom pročelju ima gotičke otvore koji su se sačuvali do danas.¹⁹

Na spomenutoj fotografiji, na prvom katu, vide se četiri manja četvrtasta prozora, od kojih su neki zazidani. Oko njih nema tragova prezidavanja i njihov je kameni okvir srastao sa zidom. To je dokaz da su ugrađeni prilikom izgradnje južne kuće, tj. da pripadaju prvoj etapi. Slične manje prozore na prvom katu u prvoj etapi imaju kaštel Vitturi i kaštel Stafileo.

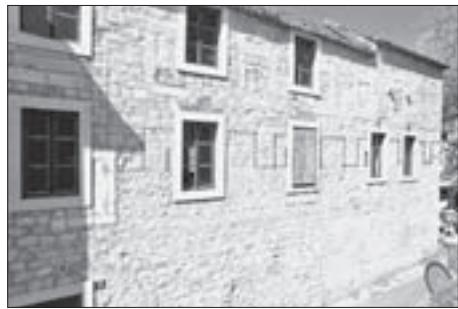
SL. 6. KAŠTEL CIPIKO, ISTOČNO PROČELJE S TRAGOVIMA OBRAMBENOG KRUNIŠTA IZ 1481.

FIG. 6 CIPIKO CASTLE, EAST FAÇADE WITH TRACES OF CRENELATION FROM 1481

jale su uske vertikalne strijelnice (Sl. 6.). Na sjeveru zapadnoga zida kaštela sačuvao se s unutarnje strane skok u debljini zida, na svojoj izvornoj razini, na koji je bio oslonjen drveni obrambeni ophod. Na obrambeni ophod vjerojatno se penjalo drvenim stubištem ili ljestvama. Ljestve imaju prednost nad fiksnim stubištem jer se u slučaju opasnosti mogu lako ukloniti kako bi se neprijatelju onemogućio pristup.

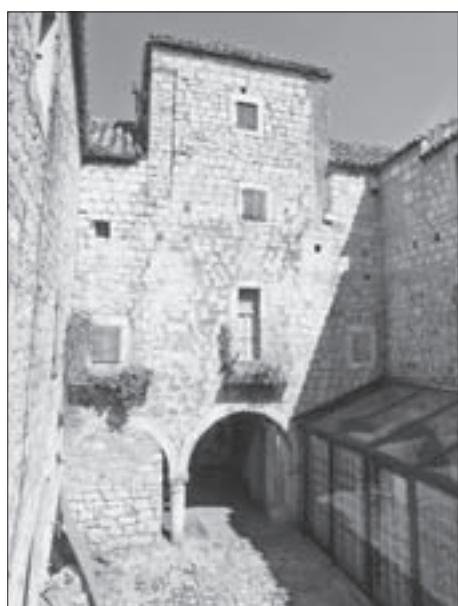
SL. 7. KAŠTEL CIPIKO, JUŽNI ZID KULE

FIG. 7 CIPIKO CASTLE, SOUTH TOWER WALL

Dvije vertikalne fuge na južnom zidu kule dokazuju da je ona izvorno bila otvorena prema kaštelu.²⁴ Južni je zid izgrađen istovremeno s dvorišnim zidom obrambenih krila i nadozidom na kuli jer u visini zida obrambenih krila i nadozida spomenuta vertikalna fuga ne postoji, nego je zid zidan kontinuirano. Po sve-mu sudeći, kula izvorno nije imala krov jer bi krovna konstrukcija izvedena nad kruništem bila preniska (Sl. 7.).

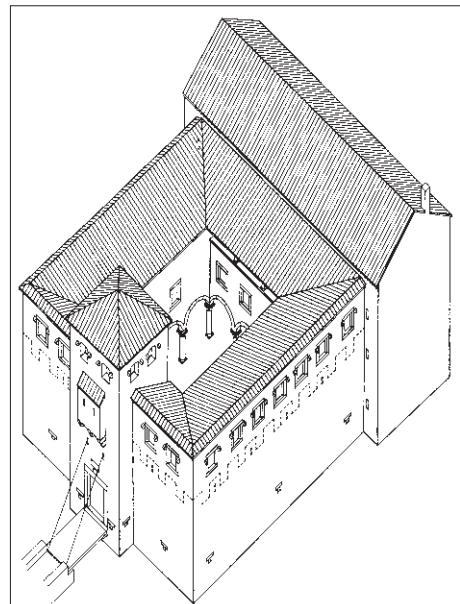
SL. 8. KAŠTEL CIPIKO, PREPOSTAVLJENI IZGLED 1493.,
POGLED SA SJEVEROZAPADA

FIG. 8 CIPICO CASTLE, PRESUMED APPEARANCE IN 1493,
NORTHWEST VIEW

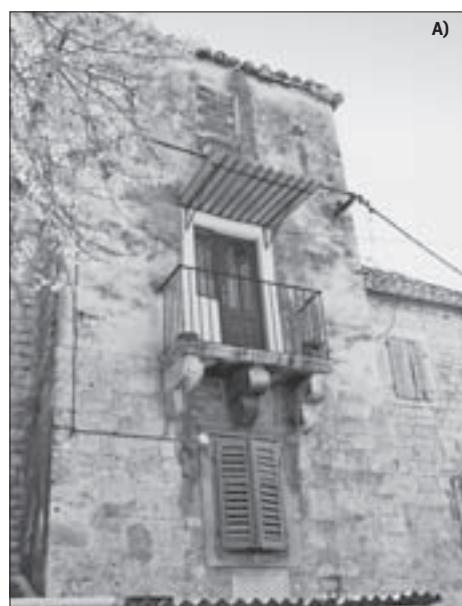
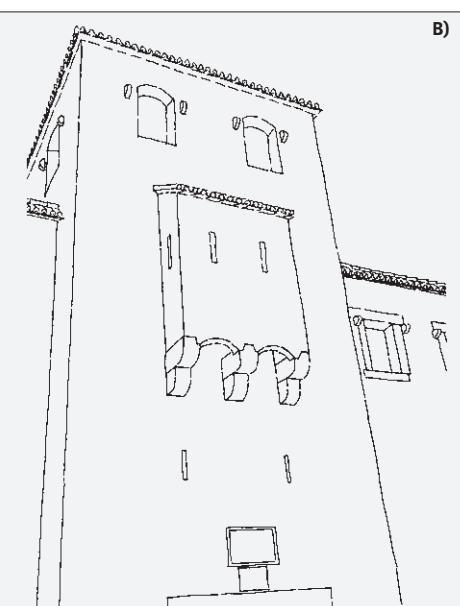
SL. 9. KAŠTEL CIPIKO, SJEVERNO PROČELJE KULE:
A) POSTOJEĆE STANJE, B) REKONSTRUKCIJA IZGLEDA KULE
U 16. STOLJEĆU

FIG. 9 CIPICO CASTLE, NORTH TOWER FAÇADE: A) PRESENT
STATE, B) RECONSTRUCTION OF THE TOWER FROM THE 16TH C

Na sjevernom pročelju kule, na drugom katu, nad ulaznim vratima postojao je bretes.²⁵ To se može zaključiti po njegovim konzolama koje su se sačuvale na izvornome mjestu i služe kao nosaci balkona. Od običnih se razlikuju po zasjeku na koji su se oslanjali lukovi od opeka koji su nosili zid breteša. Na mnogim utrvdama sačuvale su se konzole breteša, ali rijetke su one gdje je sačuvan i njegov zidan plasti. Jedan je od njih u istarskom gra-diču Picnju. Na prednjem su zidu dva uska otvora za motrenje, a na bočnim po jedan. Prema tome slični se otvori mogu pretpostaviti i na bretešu kaštela Cipiko (Sl. 9.).

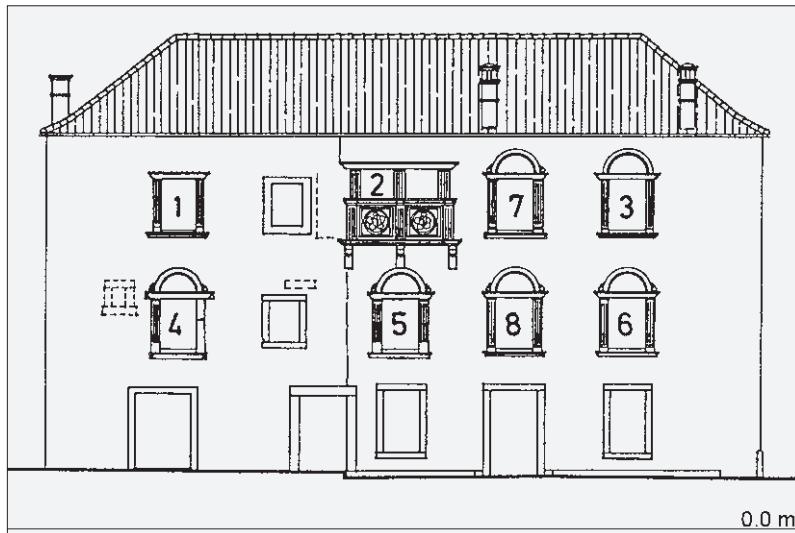
SL. 10. KAŠTEL CIPIKO, JUŽNO PROČELJE S OZNAKAMA OTVORA
FIG. 10 CIPIKO CASTLE, SOUTH FAÇADE WITH MARKED WINDOWS

može se prepostaviti redoslijed ugradnje renesansnih prozora na južnom pročelju kaštela Cippico. Radi lakšeg snalaženja otvori su na priloženom crtežu označeni brojkama (Sl. 10.):

– Otvori pod brojem 1 i 3 jesu prozori sa povijesnim kanelurama na doprozornicima širine 18 cm. Sačuvan je samo luk istočnog prozora, a nad zapadnim vidi se mjesto gdje je bio ugrađen.

– Otvor pod brojem 2 renesansna je bifora s balkonom. Doprrozornici širine 29 cm imaju tri kanelure. Lukovi u uglovima imaju rozetu tipa A. Stupovi balkonske ogradi imaju tri kanelure na južnom licu širokom 24 cm i povijesne kanelure na bočnom licu širokom 18 cm. Ploče balkonske ogradi ukrašene su grbovima obitelji Cipiko.

– Otvori pod brojem 4, 5 i 6 jesu prozori kojih doprozornici širine 24 cm imaju 3 kanelure, a lukovi imaju rozetu tipa B.

– Otvori pod brojem 7 i 8 kopija su renesansnih prozora i ugradeni su početkom 20. stoljeća. Onaj na drugom katu ima dvije kanelure, a onaj na prvom ima tri kanelure.

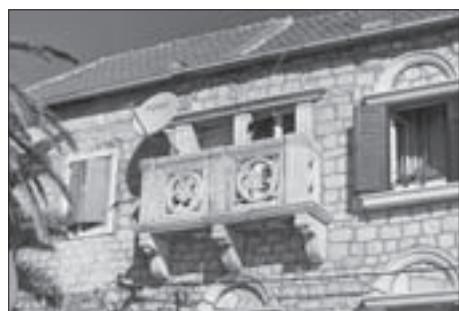
SL. 11. KAŠTEL CIPIKO, TIPOVI RENESANSNIH PROZORA
FIG. 11 CIPIKO CASTLE, TYPES OF RENAISSANCE WINDOWS

Na kaštelu dakle razlikujemo dva različita tipa izvornih renesansnih prozora (Sl. 11. i

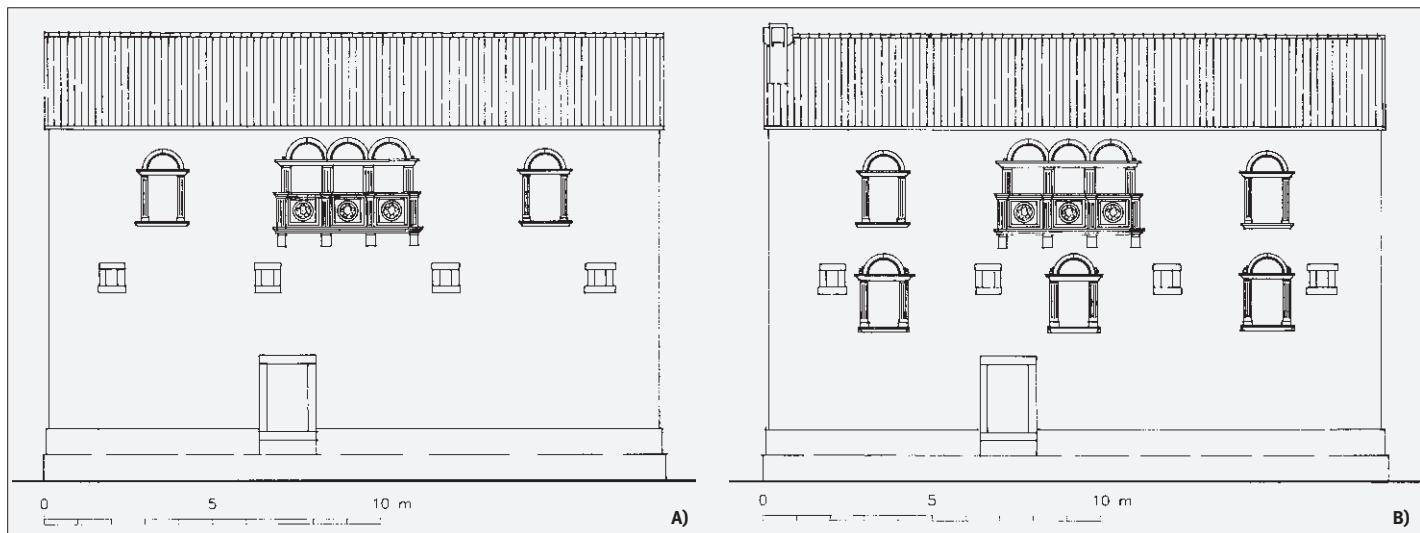
SL. 13. KAŠTEL CIPIKO, JUŽNO PROČELJE:
A) PRETPOSTAVLJENI IZGLED 1493., B) PRETPOSTAVLJENI
IZGLED SREDINOM 16. STOLJEĆA
FIG. 13 CIPIKO CASTLE, SOUTH FAÇADE: A) PRESUMED
APPEARANCE IN 1493, B) PRESUMED APPEARANCE IN MID-
16TH CENTURY

13.). Može se prepostaviti da su prilikom obnove kaštela 1493. godine prvo ugrađeni oni na drugomu katu (*piano nobile*), i to na mjestu ranijih prozora opisanih u prvom poglavljju. Renesansni prozori na prvom katu ugrađeni su naknadno, vjerojatno u 16. stoljeću, kada je prvi kat preuređen za stanovanje i kada su servisni prostori smješteni u krila sjevernog dijela kaštela. Isti redoslijed ugradnje renesansnih prozora i promjenu u korištenju prostora zatjećemo i na kaštelima Vitturi i Stafileo.²⁹

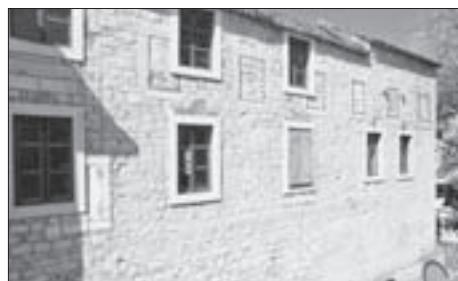
SL. 14. KASTEL CIPIKO, ISTOČNO PROČELJE S TRAGOVIMA
OBRAMBENIH OTVORA IZ 1493.
FIG. 14 CIPIKO CASTLE, EAST FAÇADE WITH TRACES OF
FORTIFIED WINDOW FROM 1493

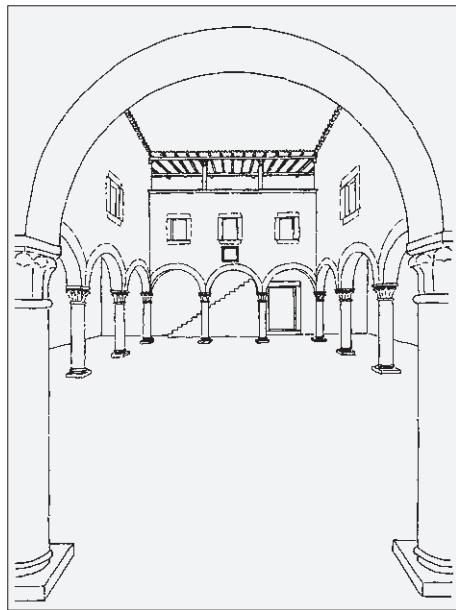
SL. 15. KAŠTEL CIPIKO, PREPOSTAVLJENI IZGLED DVORIŠTA U 16. STOLJEĆU

FIG. 15 CIPICO CASTLE, PRESUMED APPEARANCE OF THE COURTYARD IN THE 16TH C

• **Sjeverni dio** – Godine 1493. uza sva četiri zida dvorišta grade se dvokatna krila s renesansnim trijemom u prizemlju. Svi elementi trijema, iako djelomično zazidani ili oštećeni, sačuvani su do danas. Čine ga 12 stupova s lisnatim kapitelima i jednostavnim bazama te polukružni lukovi nad njima sastavljeni iz više dijelova. Na svakoj strani dvorišta po jedan kapitel trijema ukrašen je obiteljskim grbom. Svaki je grb bio drukčiji. Do danas sačuvala su se tri, od kojih je jedan zaklonjen kamenim stubištem naknadno sagradenim u dvorištu.

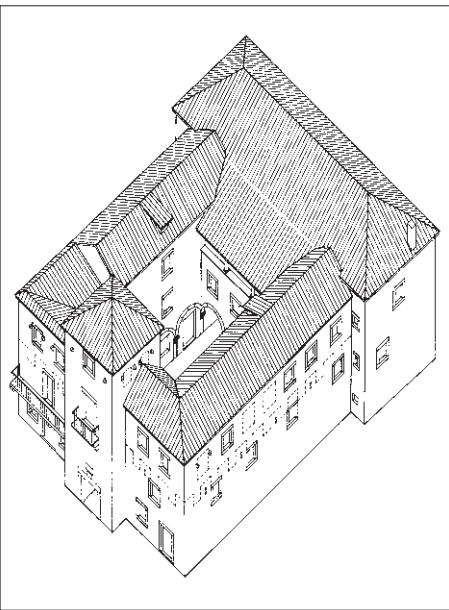
SL. 16. KAŠTEL CIPIKO, PREPOSTAVLJENO STANJE 1831.

FIG. 16 CIPICO CASTLE, PRESUMED STATE IN 1831

Zbog toga što se prostor oko kaštela nasuo do visine oko 1,5 metar nad geodetskom nulom, a i zbog podizanja razine mora, podiže se i pod unutarnjih prostorija sjevernoga dijela kaštela, i to ne samo radi lakšeg komuniciranja, već i zato što se dizanjem okolnog terena podigla i razina podzemnih voda. Pod dvorišta također je povisan i popločen kamenom kaldrmom koja se, djelomično oštećena, sačuvala do danas. Prizemlje obrambenog dijela rastvara se novim otvorima prema trgu. Na prvom katu otvaraju se novi prozori, a na drugom se neki obrambeni otvori koriste kao prozori, a ostali se zazidavaju. Svod nad prizemljem kule ruši se kako bi se izvelo još jedno stubište. Breteš gubi svoju obrambenu ulogu pa se njegovi zidovi ruše, a nad konzolama postavlja se balkonska ploča.

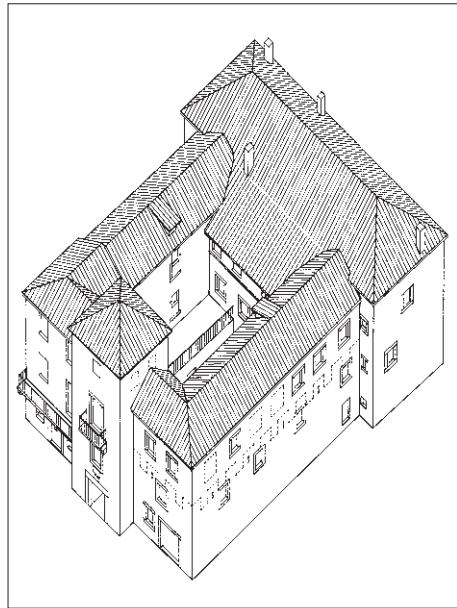
SL. 17. KAŠTEL CIPIKO, STANJE 1975.
FIG. 17 CIPIKO CASTLE, STATE IN 1975

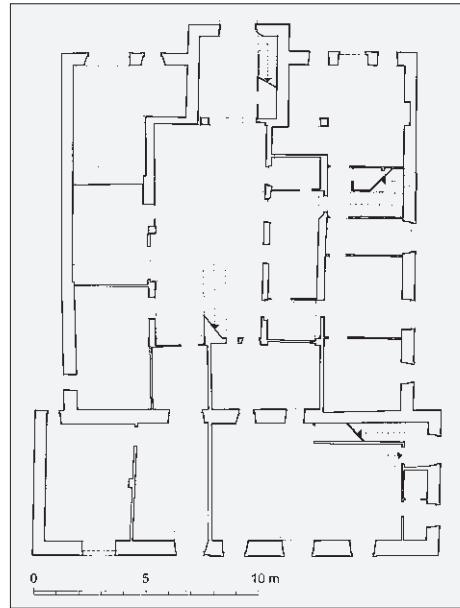
SL. 18. KAŠTEL CIPIKO, ARHITEKTONSKA SNIMKA IZ 1975.,
TLOCRT PRIZEMLJA
FIG. 18 CIPIKO CASTLE, ARCHITECTURAL SURVEY FROM 1975,
GROUND-FLOOR PLAN
