## PUČKO SAKRALNO GRADITELJSTVO SLAVONIJE

ŽARKO ŠPANIČEK  
Regionalni zavod za zaštitu spomenika kulture  
54000 Osijek, Kuhačeva 27

Izvorni znanstveni članak

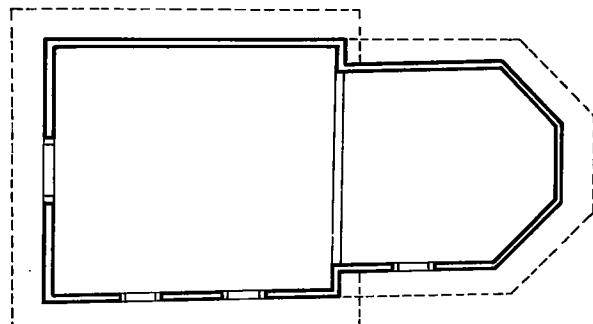
I faza: 1769-1783.

Prva drvena crkvica iz prve polovice 18. stoljeća bila je bez zvonika i bez stropa. Tek nešto prije 1757. godine umjesto crkvenog tornja podignute su četiri stupa na kojima je visilo zvono. Drugi popravci i preinake nisu izvršeni, pa je 1763. godine kapela zatečena u vrlo lošem stanju. Ubrzo nakon toga se ruši i gradi nova crkvica na drugoj lokaciji. Podignuta je od hrastovih greda i dobro omazanog pletera, što se vjerojatno odnosi na unutrašnju blatu na stijenama gdje pruće služi za bolje prihvaćanje blata. Zgradica je imala jedna vrata, tri prozora i strop, dok sakristije i trijema nije bilo, što se vidi po njezinim dimenzijama. Bila je duga 6, a široka 2,5 hvata ( $11,4 \times 4,7$  m), dok je današnja dužina i širina s trijemom i sakristijom  $14,8 \times 7,5$  metara, što iznosi  $7,8 \times 3,9$  hvati.<sup>5</sup> Iznad crkvenih vrata podignut je zvonik. Između 1783. i 1810. godine kapeli je sa sjeverne strane dograđena sakristija od istog matejala od kojega su i stijene. Do 1866. godine filijala je podzidana kamenom i opekom, a dužina joj i dalje iznosi 6 hvati, što znači da je trijem podignut nakon toga, možda 1911. godine kad je crkva popravljana izvana i iznutra. Inače se dogradnja trijema, ovdje zvanog *cintor* ne spominje ni u župnoj spomenici, ni u imovniku kapele.

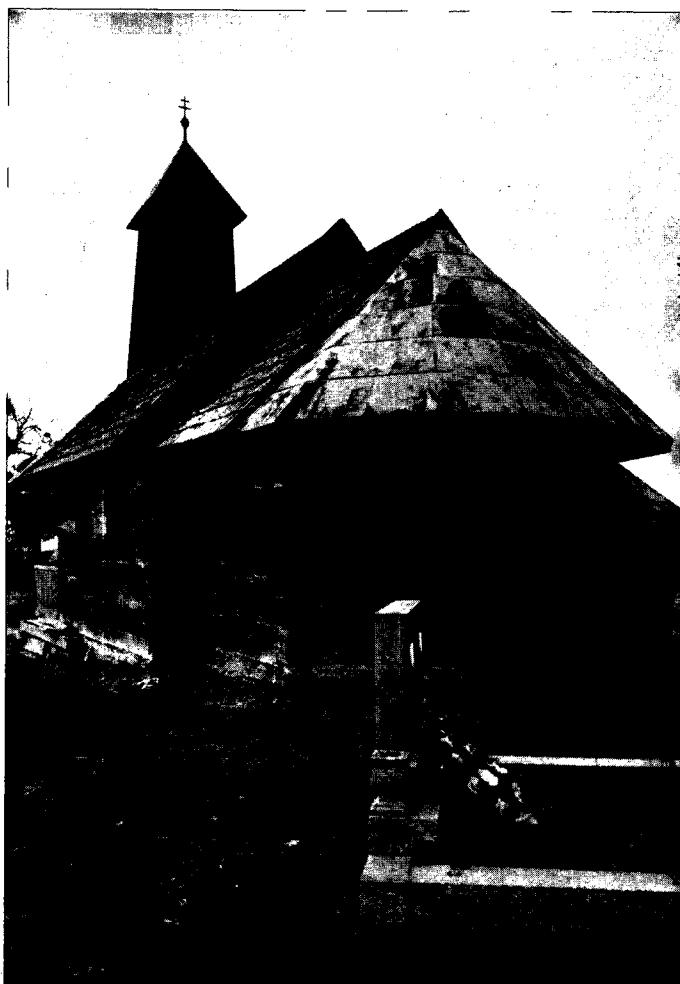
*Slika 1: Kapela sv. Andrije apostola u Kukunjevačkim Brezinama*

Ova grobljanska kapela (sl. 1) podignuta je od jakih kvalitetnih hrastovih *planjki* bez mnogo čvorova. Vezovi uglova su otesani, izvedeni u obliku lastina repa. U Brezinama ih zovu *njemački uglići*. Već se u vanjskom izgledu razlikuje brod crkve od svetišta, koje je uže i niže od broda, te poligonalno zaključeno. Na južnom pročelju otvorena su tri prozora, dva na crkvenoj lađi a jedan na svetištu. Pravokutni, dvokrilni prozori ispunjeni su olovonom mrežom u obliku pčelinjeg saća s umetnutim staklima istoga oblika. To je jedini dekorativni element vanjsštine ove jednostavne građevine. Na sjevernom pročelju apsidi je prigrada sasvim mala i niska sakristija s jednim prozorom. Sjeverno pročelje, odnosno stijena crkvene lađe, pokrivena je šindrom prikućanom kovačkim čavlima u četiri horizontalna niza. Šindra je naknadno dodana kako bi se zaštitila vlagom i vjetrom načeta sjeverna strana. Takva vrsta zaštite primjenjivana je i na drugim drvenim crkvama u Hrvatskoj, primjerice na kapeli sv. Barbare u Velikoj Mlaki (Topali, 1941:126). Na zapadnom pročelju smješten je ulaz u ovu crkvu s jednokrilnim niskim drvenim vratima starije izvedbe. Vrata imaju starinsku kovačku bravu i alklu za prihvaćanje umjesto kvake. Zapadno je pročelje ožbukano blatom. Ispred ulaza je podignut drveni trijem, *cintor*, s daščanom ogradom koja potpuno zatvara sjevernu stranu. U *cintor* se ulazi stepenicama od opeke natkrivenim limenim krovićem na dvije vode. Na zabatu ovog krovića urezane su godine popravljanja kapele - 1991. i 1974.

Kapela je prvobitno bila pokrivena cijepanim daščicama, *šindilom*, koja je povremeno zamjenjivana. 1911. godine dotrajali drveni pokrov zamijenjen je stariim cementnim crijeppom. Trijem, krov zvonika, zaključak glavne i sakristijske apside pokriveni su limom. Iz krova trijema uzdiže se lagan tornjič opšiven daskama i pokriven limenim krovom u obliku četverostrane piramide na čijem je vrhu dvosturki željezni križ.

- <sup>6</sup> U vrijeme tiskanja ovoga rada očevodom je utvrđeno da je kapela sv. Andrije apostola u Kukunjevečkim Brezinama teško oštećena minobacačkim projektilima.

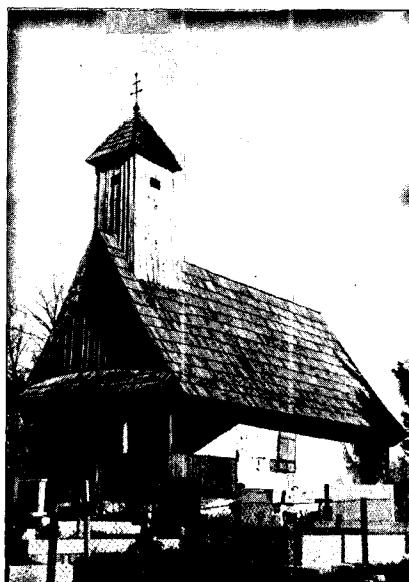
Kapela sv. Martina u Janjoj Lipi (sl.2) nije posebno istraživana. To je mala jednobrodna crkvica bez sakristije, građena od istog materijala i na isti način kao i sv. Andrija u susjednom selu. Najuočljivije su razlike na stijenama i krovuštu. I ova je kapela građena od tesanih platica vezanih *njemačkim uglicima*, ali je na njih pribijena trska i stijene su ožbukane i s vanjske strane. Stoga se na prvi pogled stječe dojam da je to zidana zgrada. Upravo se to i željelo postići i ovakvi su zahvati bili česti na drvenim crkvicama u 19. stoljeću. Žbukanjem se više htjelo prikriti pravi, skroman karakter ovih građevina u vrijeme kad se drveno sakralno graditeljstvo već napušta (Szabo, 1917), nego

Što se namjeravalo zaštiti drvene stijene od vlage. Krovište kapele sv. Martina još je jednostavnije od onoga u Brezinama. Ovo je dvoslivani krov pod šindrom sa drvenim zabatom i kosom potkovnom strijehom na zapadnoj strani. Zapadno pročelje ove crkvice sa drvenim trijemom, počkovnom strijehom, daščanim zabatom i dvostriješnim krovom u istovjetnom se obiku može naći i na seoskim ambarima, što dodatno potvrđuje veze između pučkog sakralnog i profanog graditeljstva.

Slika 2: Kapela sv. Martina u Janjoj Lipi, snimljeno 1988. godine

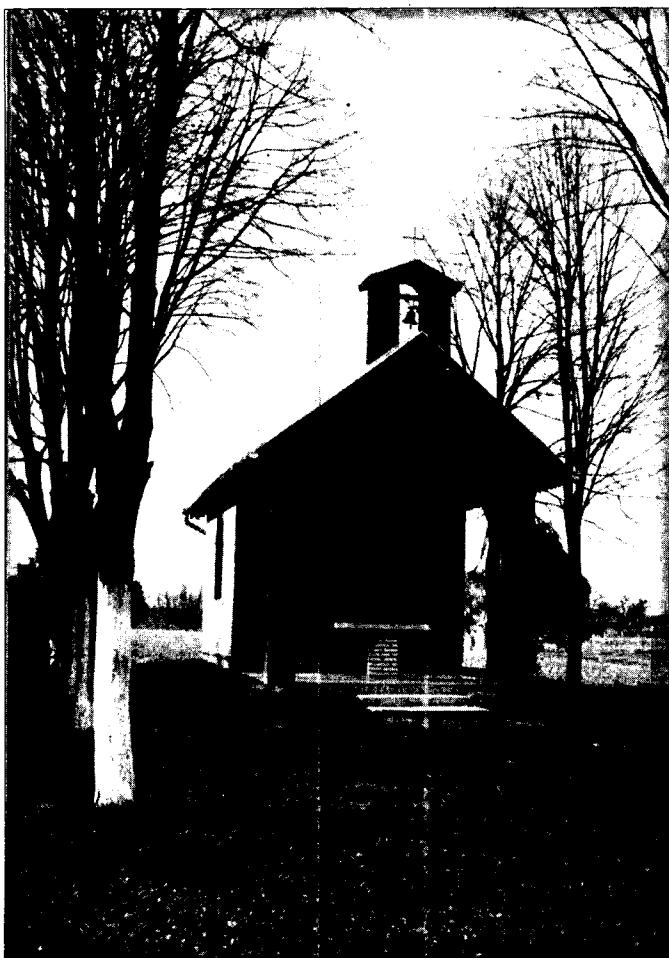
Rat koji sada bjesni Hrvatskom daje nam priliku da predvidimo daljnju sudbinu pučkog sakralnog graditeljstva. Nakon njegova završetka nastat će situacija slična onoj koncem 17. i početkom 18. stoljeća, poslije oslobođenja Slavonije od Turaka. Mnoge će crkve biti porušene, a nedostajat će sredstva da se brzo podignu nove i tako obnovi vjerski život. To će ponovno otvoriti mogućnost gradnje jednostavnih seoskih crkvica i zvonara, te svojevrsno oživljavanje tradicije narodnog sakralnog graditeljstva 18. stoljeća. Okolnost da danas nema onoliko drvene građe koliko je bilo prije tri stoljeća, kao i drugačiji tehnološki i mnogi drugi uvjeti, može rezultirati novim, osebujnim rješenjima koja neće biti puko ponavljanje staroga. Da je takav razvoj moguć, potvrđuju recentno sagradene seoske kapele koje se materijalom, načinom gradnje i oblikovanja oslanjaju na lokalne majstore i danas važeće standarde. U tom je kontekstu zanimljiva kapela sv. Vida sagrađena 1991.g. u Harkanovcima kraj Valpova (sl.3). Poput seoskih

crkvica 18. stoljeća i ona teži jednostavnim i funkcionalnim rješenjima. Stoga se ovdje pojavljuje *preslica*, koju je mnogo lakše sazidati nego zvonik, a koja ranije nije bila uobičajena u crkvenoj arhitekturi Slavonije. Spoj građevnog materijala i načina gradnje, kakvi se danas primjenjuju i u izgradnji seoskih kuća s tradicionalnim crkvenim oblicima, ostvaren je i u ovom primjeru. To potpuno odgovara drvenim crkvicama 18. stoljeća, koje su povezale službenu crkvenu formu s elementima pučkog graditeljstva, materijalom i tehnikom gradnje prvenstveno. Možemo stoga zaključiti da se pučko sakralno graditeljstvo Slavonije, pojaviši se u 16. i 17. stoljeću, na svoj specifičan način nastavlja i dalje.

Slika 3: Kapela sv. Vida u Harkanovcima, snimljeno 1992. god.
