## Dragan Damjanović

# Herman Bollé i obnova građevina zagrebačkog Stolnog kaptola nakon potresa 1880. godine

Izvorni znanstveni rad – *Original scientific paper*

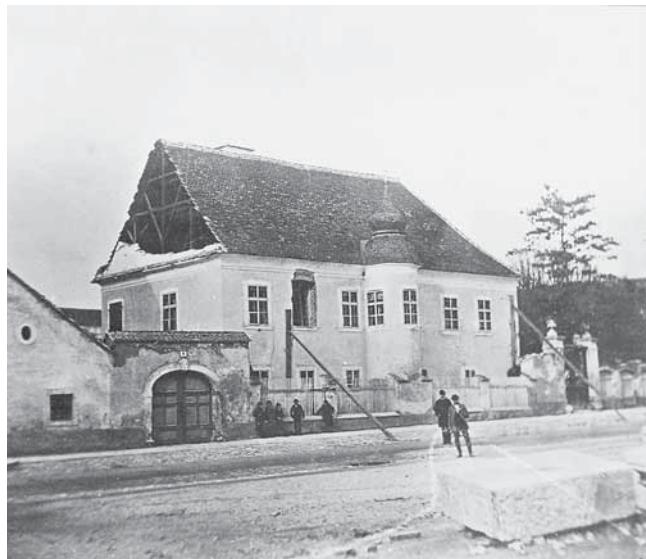
Barokna kurija Kaptol 6 prije potresa (Ministarstvo kulture, Uprava za zaštitu kulturne baštine)

*Baroque residence no. 6 at Kaptol before the earthquake (Ministry of Culture, Directorate for Cultural Heritage Protection)*

Najnužniji popravci na kurijama koje su se mogle sačuvati započeli su već u studenom 1880.,<sup>58</sup> budući da ih je prije jače zime trebalo osposobiti za stanovanje. Bollé je dobio dopuštenje »da u tu svrhu uzme koliko treba i gradje i radnika«, pa je pozvao nekolicinu svojih majstora iz Marije Bistrice u pomoć, budući da se na restauraciji tamošnje crkve ionako nije moglo raditi tijekom hladnih mjeseci.<sup>59</sup> Usprkos strahovanju da će se velik broj kurija morati porušiti, nakon što su povjerenstva pregledala njihovo stanje, uklonjen je u cijelosti odmah nakon potresa samo dvor kanonika Ivana Mikovića, Kaptol 6, i polovica dvora Ignatza Kristijanovića.<sup>60</sup> Među oštećenijim

Nakon što su bili završeni najnužniji popravci na oštećenim kaptolskim kurijama početkom ožujka 1881., Bollé je završio projekte za gradnju dviju novih.<sup>71</sup> Odmah je potom počela gradnja kurije Kaptol 6. Do kraja godine građevina je izvana bila posve završena, a i u unutrašnjosti je prizemlje već bilo uređeno pa je kanonik Ivan Miković, budući da nije imao gdje staviti svoj namještaj, zamolio da se može useliti u uređeni dio kurije.<sup>72</sup> Stambenu dozvolu za useljenje prizemnih prostorija Gradsko je poglavarstvo dodijelilo već krajem studenoga 1881.<sup>73</sup> U prvoj polovici sljedeće godine završeni su preostali radovi, tako da je kaptolsko povjerenstvo pregleдалo građevinu u kolovozu 1882.<sup>74</sup> Iste godine podignuta je i ograda od fasadne opeke između kurija Kaptol 5 i 6, izvedena također prema Bolléovim projektima.<sup>75</sup> Kao i sama kurija i ovaj je zid u cijelosti sačuvan do danas.

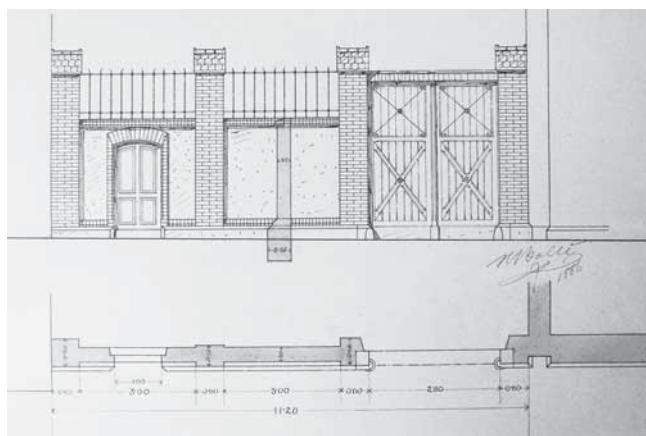
Herman Bollé, Projekt za ogradu i kolna vrata kurije Kaptol 23, 1886.  
Nije poznato je li realiziran, budući da danas kurija ima potpuno drugačiju ogradu. Slična je ograda realizirana između kurija Kaptol 5 i 6 (1882 · NAZ, SK kut. br. CLXX, dosje br. 220-1886).

Herman Bolle, Plan for the fence and gate of residence no. 23, 1886. It is not known whether it was ever realized, since today the residence has an entirely different type of fence. A similar fence was built between the residences no. 5 and 6 at Kaptol (1882; NAZ, SK, box no. CLXX, folder 220-1886).

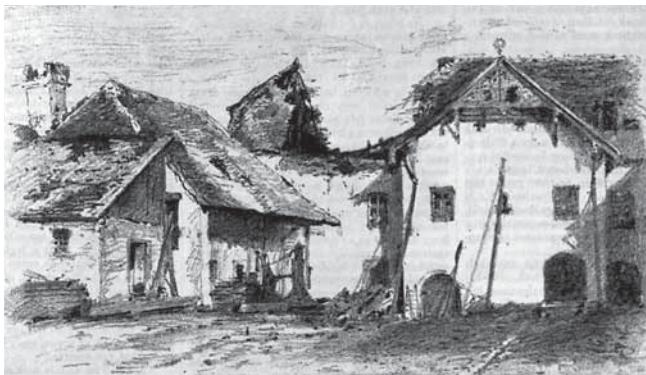
Kurija Kaptol 27 neposredno nakon potresa (Vasárnapi Ujság, Budimpešta, br. 47, 21. 11. 1880., 773)

*Residence no. 27 immediately after the earthquake (Vasárnapi Ujság, Budapest, issue 47, 21 November 1880, 773)*

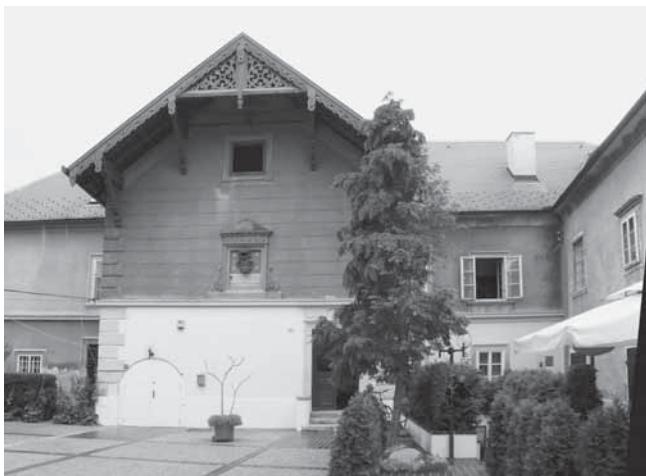
Kurija Kaptol 27, danas Nadbiskupijski arhiv, sadašnje stanje nakon restauracije izvedene po svoj prilici prema projektima Hermana Bolléa 1887. (foto: D. Damjanović, 30. 8. 2010.)

*Residence no. 27, today's Archiepiscopal Archive; the image shows the present situation, after the restoration that most probably took place according to Herman Bollé's plans, 1887*

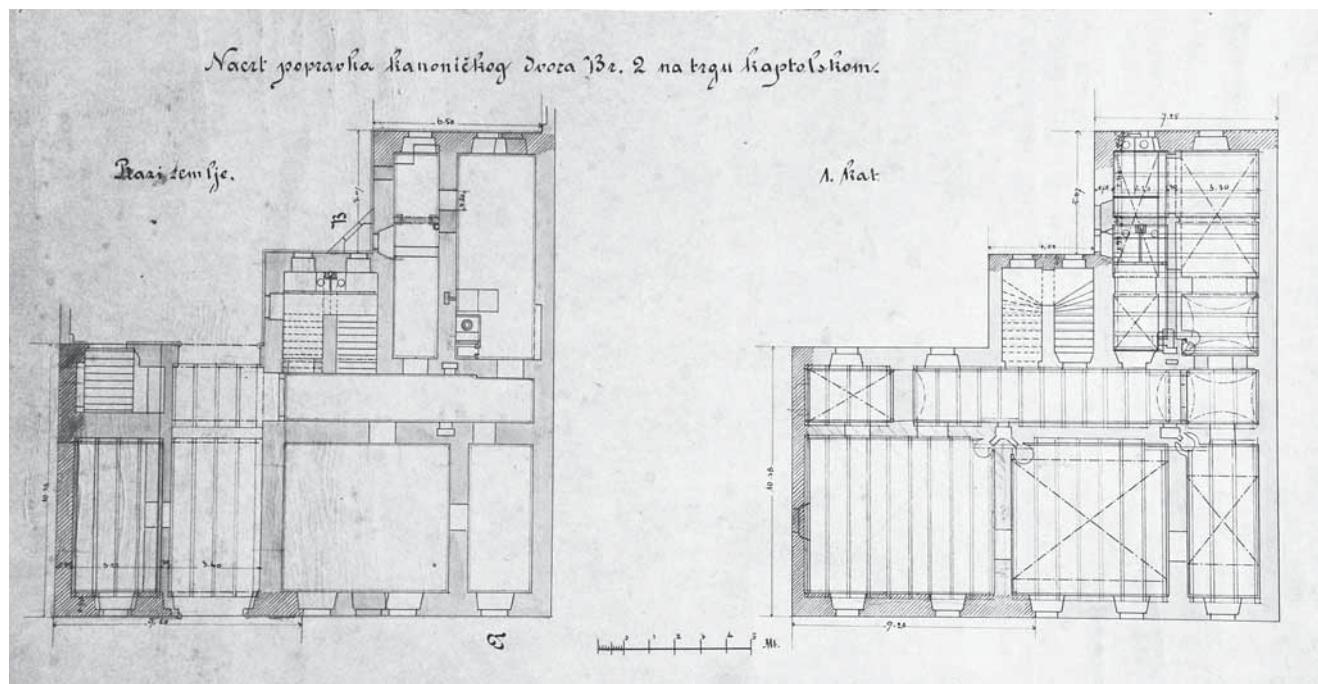
H. Bollé, Tlocrt kurije Kaptol 2 s naznakama koji se zidovi mijenjaju, odnosno iznova grade, 1881. (NAZ, Zbirka građevnih nacrta, sign. III-15)

*H. Bollé, Ground plan of the residence no. 2 with indications as to which walls are to be modified or newly built, 1881 (NAZ, Collection of Architectural Plans, call no. III-15)*

Mihajlo Weilgoni za cijenu od 6.047 forinti.<sup>83</sup> Iako je Bollé dijelom zamijenio, sudeći prema tlocrtu nastalom u vrijeme popravaka, i dio glavnog pročelja, njegovo današnje stanje govori kako nije ulazio u veliku arhitektonsku transformaciju građevine, nesumnjivo zbog nedostatka sredstava. Slično će postupiti pri intervencijama i na većini ostalih kurija – popravlja im je zidove, krovista, dimnjake, svodove, stropove, stubišta i peći, no nije ih stilski bitno transformirao.

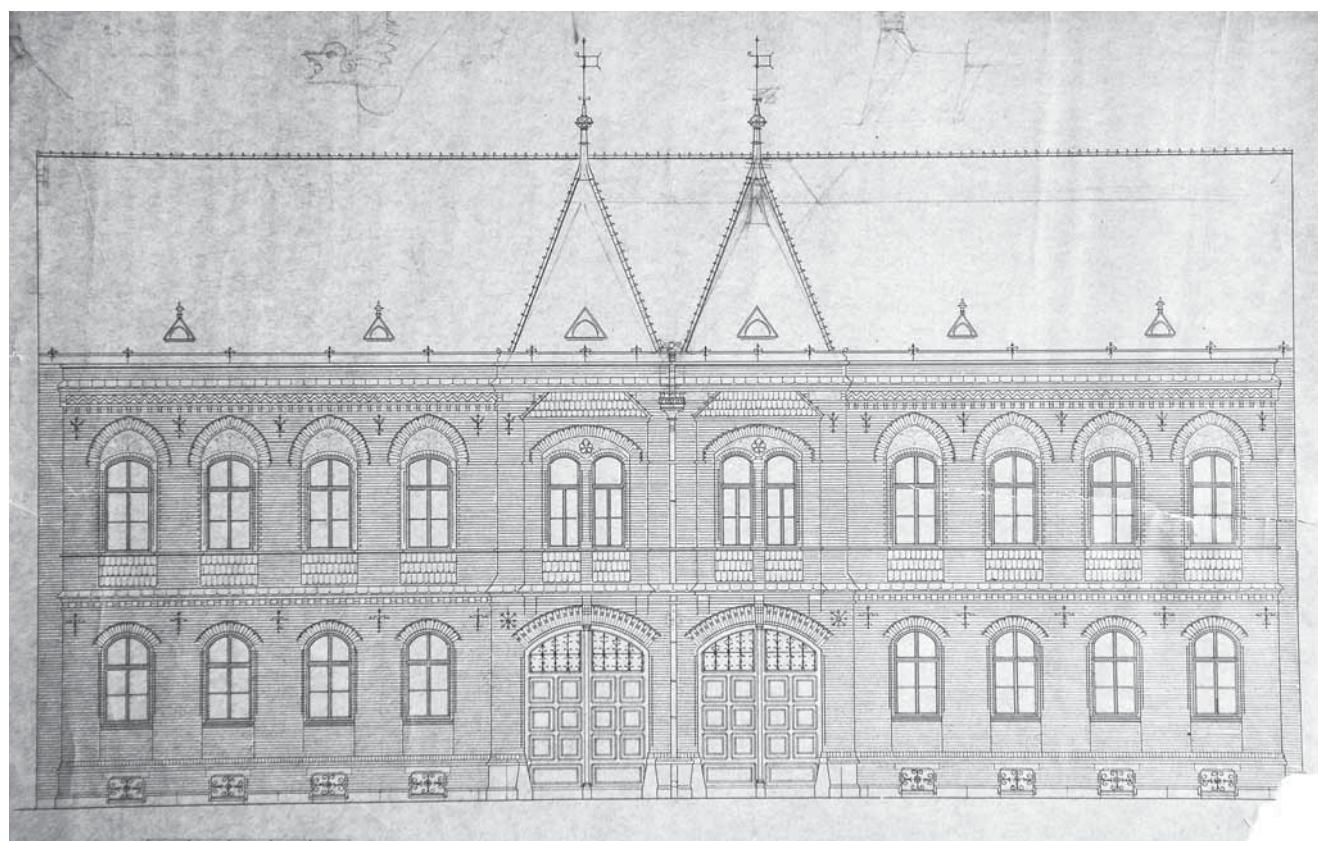
H. Bollé, Projekt za glavno pročelje prebendarskih kurija svetoga Jurja i svetih Gervazija i Protazija u Novoj Vesi 5, 1880. (NAZ, Zbirka građevnih nacrta, sign. III-16)

*H. Bollé, Plan for the front façade of the Prebendar's residences of St George and Sts Gervasius and Protasius at Nova Ves no. 5, 1880 (NAZ, Collection of Architectural Plans, call no. III-16)*

Do danas su tako ostali sačuvani glazirani crjepovi raznih boja na vijencu između prizemlja i prvoga kata te ispod prozora prvoga kata u središnjem dijelu pročelja i *sgraffito* ukrasi iznad prozora prvoga kata, s datacijom zgrada u 1881., koje je u to vrijeme u svojoj arhitekturi primjenjivao Kuno Waidmann, inače čest Bolléov suradnik u prvoj polovici 80-ih godina 19. stoljeća,<sup>100</sup> a koji je, sudeći prema pečatu na tlocrtu, imao određenu ulogu i u projektiranju i/ili izvedbi ovih građevina. Projekti za glavno pročelje, nastali vjerojatno kada i datirani tlocrti zgrade, u srpnju 1880., pokazuju kako je prvotno iznad središnjeg, istaknutog dijela spojenih

kurija, gdje se nalaze kolni ulazi, Bollé namjeravao podići dva krova u obliku visokih piramida, no kasnije je odustao od toga rješenja u korist neke vrste mansarde, čime su vizualno građevine bolje povezane u jedinstvenu cjelinu.

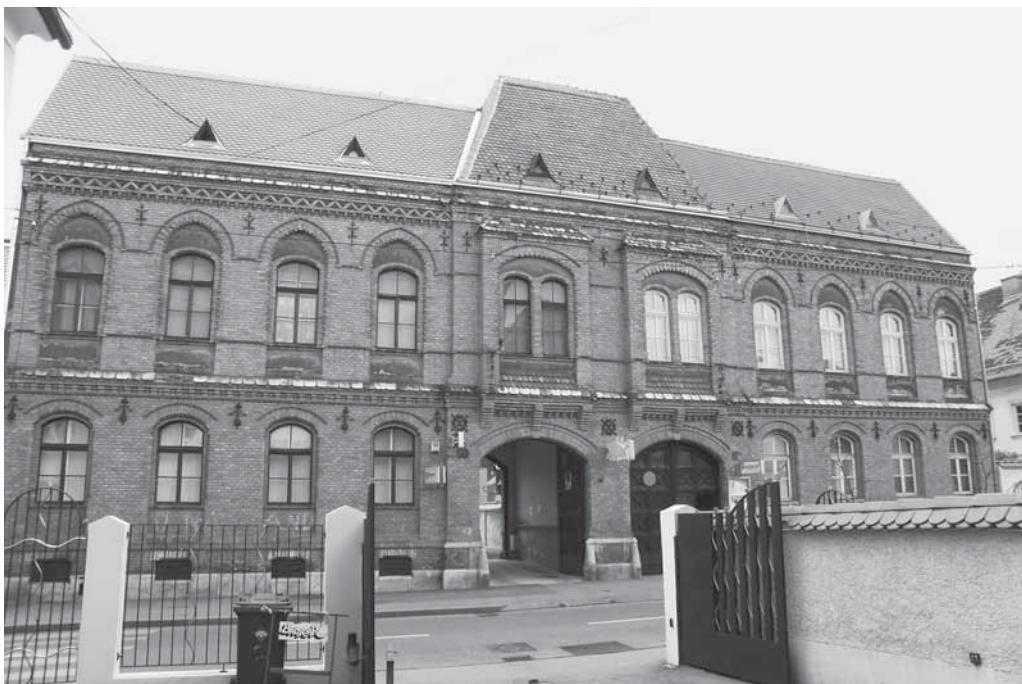
Prebendarske kurije u Novoj vesi 5, podignute 1880.–1881., današnje stanje (foto: D. Damjanović, 30. 3. 2010.)  
*Prebendar's residences at Nova Ves no. 5, constructed in 1880/1881, present situation*

Kako je spomenuto, prve kurije koje je Bollé dovršio nisu se nalazile u današnjoj ulici Kaptol, nego u Novoj vesi – dva spojena prebendarska neogotička jednokatna dvora predstavljala su prve manifestacije stila koji su on i Kršnjavi promovirali u Zagrebu. Izduženost njihovih pročelja dosta je smetala Kršnjavome, koji je smatrao kako bi bilo bolje da su se gradile dvije odvojene kurije, no u cijelosti Bolléovo oblikovno rješenje smatrao je vrlo uspjelim.<sup>98</sup> Na glavnom pročelju prebendarskih kurija doista se susreću brojni zanimljivi motivi, rijetki do toga vremena u zagrebačkoj arhitekturi, a koje će arhitekt kasnije ponoviti na kaptolskim kurijama.<sup>99</sup>

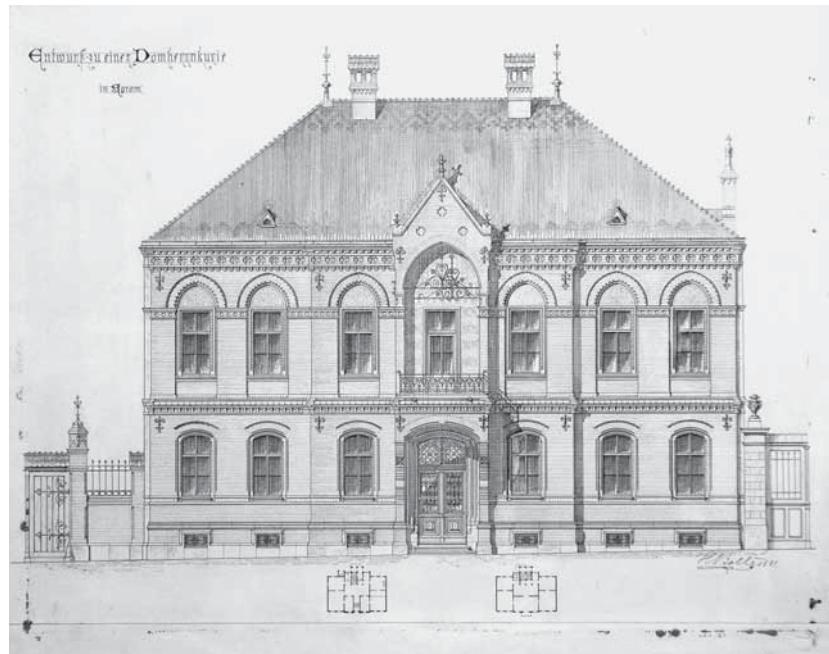
H. Bollé, Projekt za glavno pročelje i tlocrti prizemlja i prvoga kata (u dnu) kurije Kaptol 6, 1881. (NAZ, Zbirka građevnih nacrta, sign. III-15)

*H. Bollé, Plan for the front façade and the ground plans for the ground floor and the first floor (at the bottom) of the residence at Kaptol no. 6, 1881 (NAZ, Collection of Architectural Plans, call no. III-15)*

Kanonička kurija Kaptol 6 i u kompoziciji i u detaljima nesumnjivo je najuspjeliji Bolléov rad za Stolni kaptol.<sup>101</sup> Rizalitno istaknutog središnjeg dijela pročelja okruženog trokutastim zabatom, ogradom na balkonu prvoga kata i suzdržanom dekoracijom pročelja izvedenom isključivo od opeke, među najuspjelijim je Bolléovim realizacijama uopće. Bollé i na njoj ponavlja pojedine motive s prebendarskih kurija – glazirani crijepljivi na vijencu između prizemlja i kata, *sgraffito* ukrase iznad prozora na katu, vidljive željezne spone, itd. Arhitektonска kompozicija je, međutim, skladnija, budući da je građevina kompaktnija, sa sedam prozorskih osi i dosta visokim jedinstvenim krovistem kojim se efektno naglašava gotička težnja za vertikalnošću.

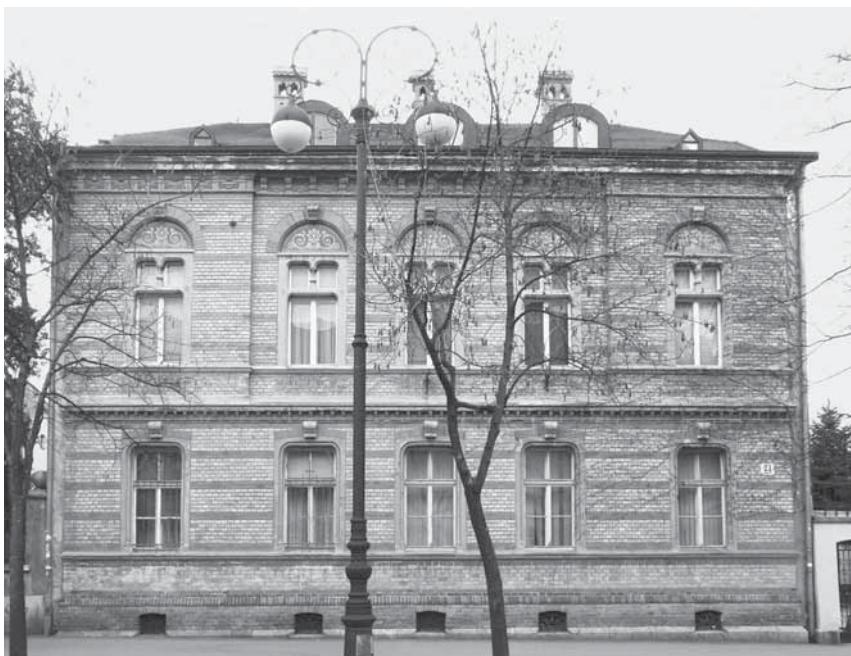
H. Bollé, Kanonička kurija Kaptol 21, podignuta 1885., današnje stanje (foto: D. Damjanović, 30. 3. 2010.)

*H. Bollé, Canon's residence at Kaptol no. 21, constructed in 1885, present situation*

Ne samo u odabiru stila već i u općenitom tretmanu pročelja kurija Kaptol 21 razlikuje se od prijašnjih kurija. Pročelje je prekriveno s dva tipa opeke – žučkastom (podsjeća na onu s pročelja Akademije, proizvedenu u Svetoj Klari)<sup>105</sup> i crvenom, čime je stvoren dodatni koloristički naglasak. Bollé, nadalje, na njoj koristi u daleko većoj mjeri kamen, ponajprije za ključne kamenove, a čini se bar dijelom i za okvire prozora,<sup>106</sup> i ne ostavlja vidljivim željezne spone. Pročelje je tretirano mnogo plošnije – nema istaknuća u središnjem dijelu, a i ornamenti su mnogo plići. Od motiva koje susrećemo na

ranijim kurijama primjećuju se tek *sgraffito* ukrasi iznad prozora prvoga kata. Kurija Kaptol 21 ima, međutim, neke druge zanimljive detalje, poput drvenoga trijema ispred glavnog dvorišnog ulaza, oblikovanoga u stilu koji je Bollé derivirao iz hrvatskog tradicijskog graditeljstva. Nadalje, kolni ulaz u dvorište arhitekt je riješio s efektnim masivnim stupovima izvedenima od fasadne opeke.

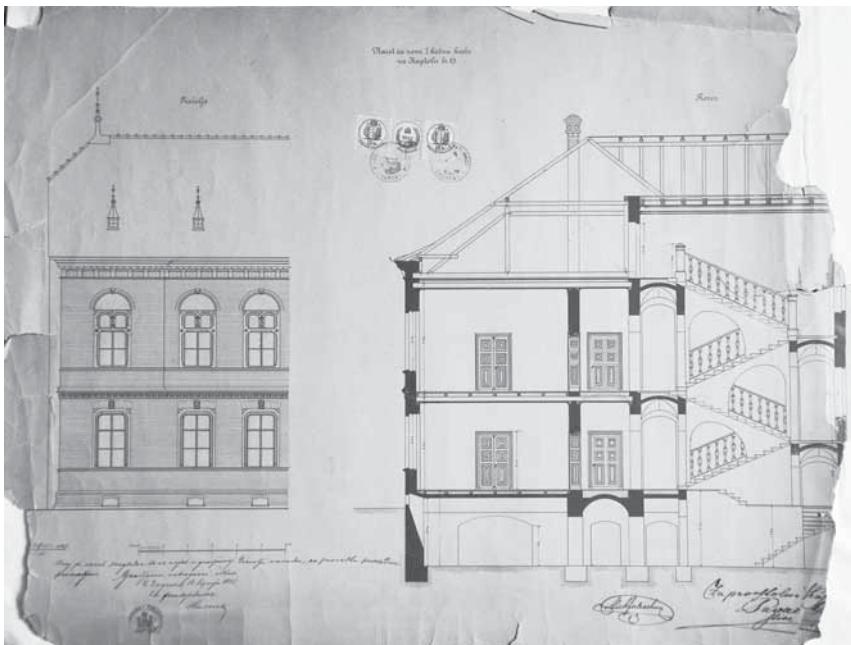
H. Bollé, Projekt za glavno pročelje i presjek kurije Kaptol 21, 1885. (NAZ, Zbirka građevnih nacrta, sign. III-15)

*H. Bollé, Plan for the front façade and the cross section of the residence at Kaptol no. 21, 1885 (NAZ, Collection of Architectural Plans, call no. III-15)*

Kurija Kaptol 21,<sup>102</sup> iako se pretpostavljaljalo da je njezin autor izvođač gradnje Michael Faleschini, koji se potpisao na sačuvanim projektima,<sup>103</sup> bez ikakve je sumnje Bolléovo djelo.<sup>104</sup> Dosta je kasnije i projektirana i podignuta (1885.), pa arhitekt ovoga puta poseže za nešto drukčijim stilskim rješenjem – mješavini romantičnog historicizma.

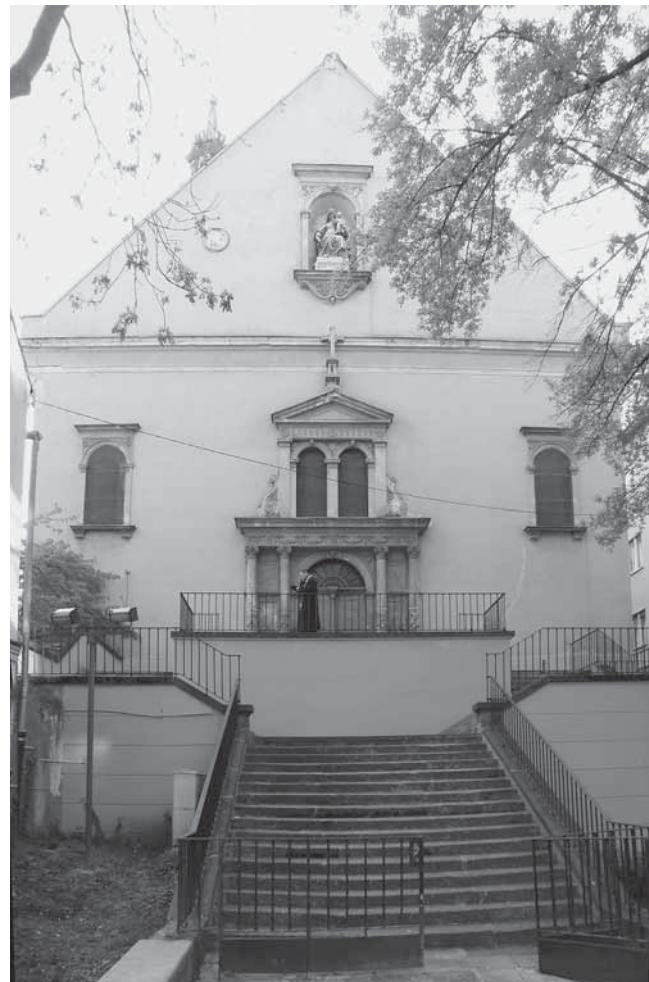
H. Bollé, Glavno pročelje župne crkve svete Marije na Dolcu, preoblikованo 1886., današnje stanje (foto: D. Damjanović, 20. 4. 2010.)

*H. Bollé, Front façade of the parish church of St Mary at Dolac, restyled in 1886, present situation*

procijenjeni su na znatnih 5.251 forintu.<sup>116</sup> Postavljeni su novi okviri prozora, niša sa skulpturom Bogorodice s Kristom u vrhu zabata,<sup>117</sup> sa strane koje su aplicirane dvije kamene rozete; portal je mnogo bogatije raščlanjen, a dogradena je i nova sakristija.<sup>118</sup> Preoblikovanje pročelja pokazatelj je odnosa Bolléa, autora projekta obnove (a može se reći i visokog historicizma općenito), prema baroknim građevinama. Njegova jednostavnost nije odgovarala historicističkom *horror vacui*, pa je arhitekt aplicirao mnogo bogatiju raščlambu. Poštovao je pri tome činjenicu da se ne radi o srednjovjekovnom pročelju (kao na primjer i u slučaju obnove pročelja remetske crkve), pa je dodane elemente izveo u stilu koji je vremenski blizak baroku, a u to mu je vrijeme već priznavana estetska vrijednost – sjevernačkoj (neo)renesansi.

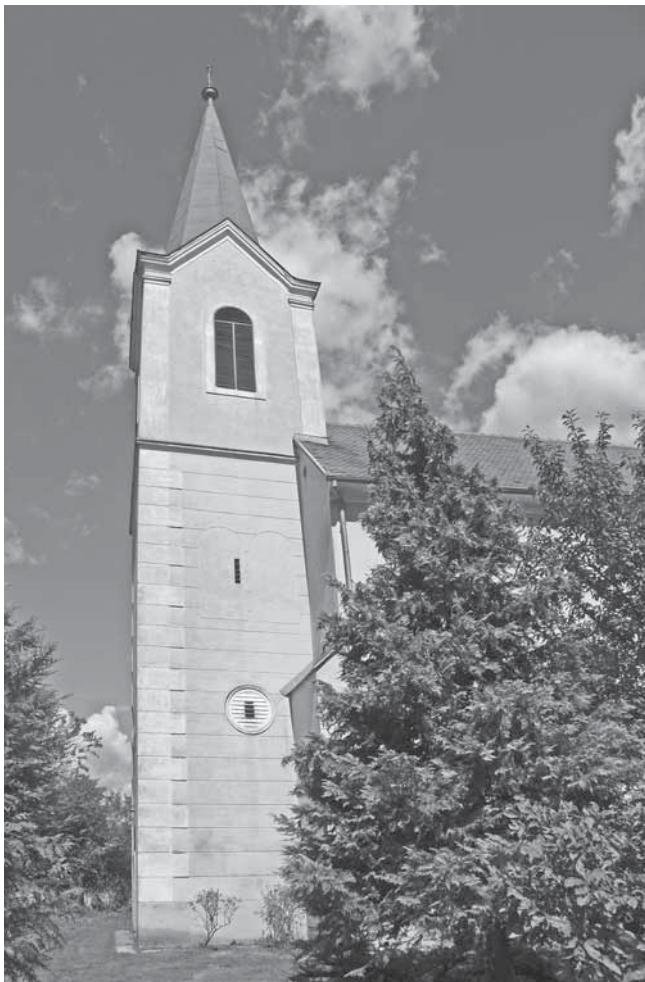
Zvonik crkve u Šćitarjevu, restauriran prema projektima Hermana Bolléa 1883.–1884. (foto: D. Damjanović, 29. 8. 2010.)

*Church belfry at Šćitarjevo, restored according to the plans of Herman Bollé, 1883/1884*

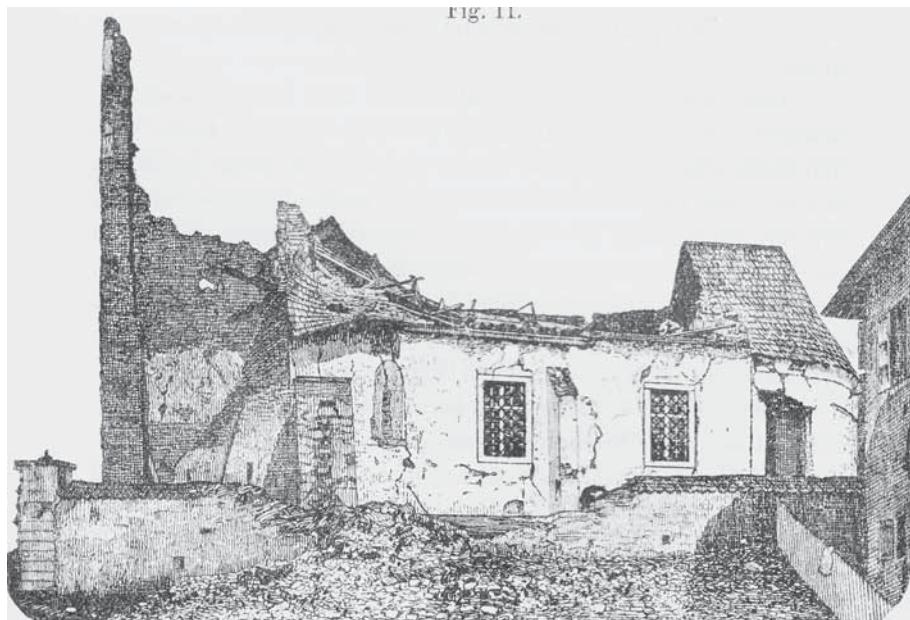
Stara župna crkva u Granešini nakon potresa 1880., grafika izvedena prema fotografiji Ivana Standla (Waehner, bilj. 1., 54)

*Old parish church at Granešina after the earthquake of 1880; according to the photograph by Ivan Standl*

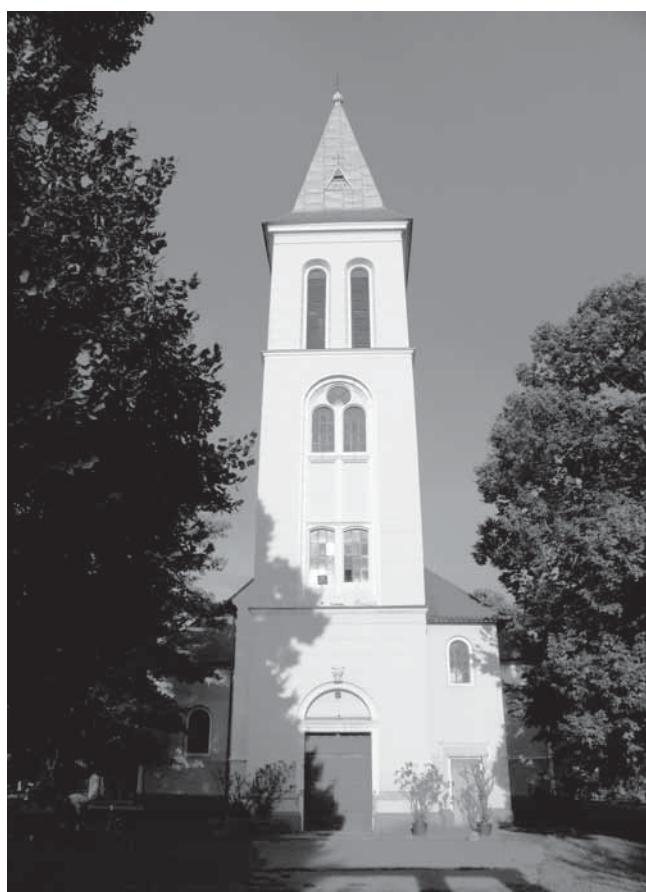
Glavno pročelje župne crkve u Resniku (foto: D. Damjanović, 30. 8. 2010.)

*Front façade of the parish church at Resnik*

Župnoj crkvi u Resniku, mjestu smještenom jugoistočno od Zagreba, nadograđen je tako tek 1888. u potresu srušen zvonik.<sup>139</sup> Vitki neoromanički zvonik s predvorjem i sakristijom dograđen je uz stariji, vjerojatno barokni brod crkve. Usporedba s neoromaničkom, nešto starijom kurijom Kaptol 21 svjedoči o tipu koncesija koje je Bollé morao praviti jer sredstava za pročelja od fasadne opeke nije bilo. Zvonik, kao i ostala pročelja crkve žbukana su i raščlanjena jednostavnim fugama, jedino je površina oko prozora nešto bogatije raščlanjena. Resnička crkva u Bolléovu opusu zauzima posebno mjesto jer se radi o rijetkoj baroknoj katoličkoj crkvi koju pri obnovi nije preoblikovao u neorenesansnom nego u neoromaničkom stilu.

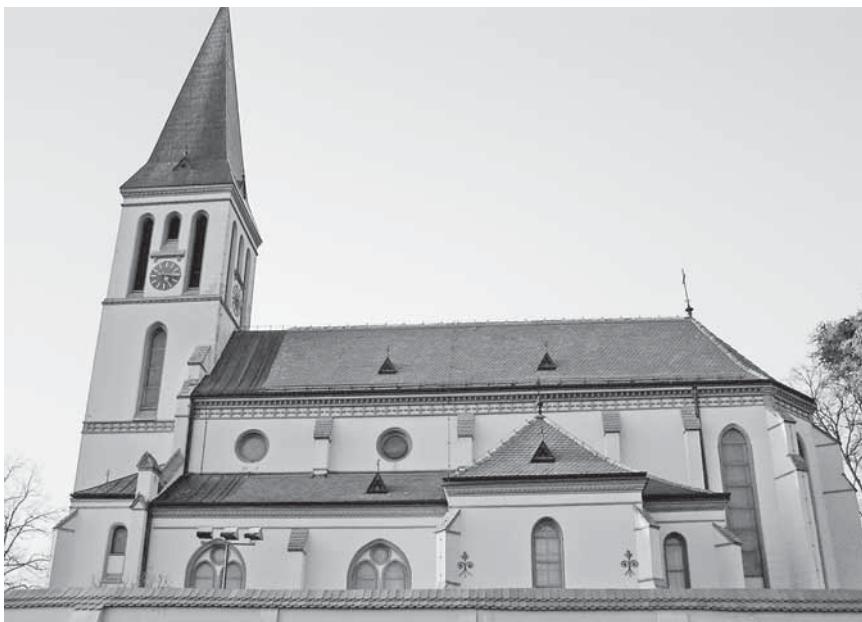
H. Bollé, Crkva u Granešini, podignuta 1886.–1887., današnje stanje (foto: D. Damjanović, 19. 3. 2006.)

*Herman Bollé, Church at Granešina, constructed in 1886/1887, present situation*

Dok je resnička crkva bila samo djelomično nadograđena, u Granešini je Bollé morao pristupiti podizanju posve nove građevine, na mjestu stare, koja je u potresu bila gotovo u potpunosti srušena i čija je fotografija, koju je izradio poznati zagrebački fotograf Ivan Standl, postala najčešćim

prizorom u stranim ilustriranim novinama kada se govorilo o zagrebačkom potresu.<sup>140</sup> Riječ je nesumnjivo o najvažnijoj građevini čiju je izgradnju većim dijelom financirao Stolni kaptol nakon potresa.<sup>141</sup> I po arhitekturi i po unutrašnjoj opremi radi se istodobno i o jednom od reprezentativnijih Bolléovih radova, čija je povijest izgradnje i opremanja tema za sebe. S podizanjem nove crkve planiralo se početi odmah nakon potresa,<sup>142</sup> no spomenute teškoće oko pribavljanja sredstava odgodile su naposljetku radove za pola desetljeća. Prostrana trobrodna neogotička građevina s visokim zvonikom na pročelju, podignuta 1886.–87.,<sup>143</sup> stajala je na koncu čak 28.000 forinti, od kojih je Stolni kaptol dao 16.000.<sup>144</sup>
