# Drvena crkva u Loboru – najstarija franačka misionarska crkva u sjevernoj Hrvatskoj

Izvorni znanstveni rad

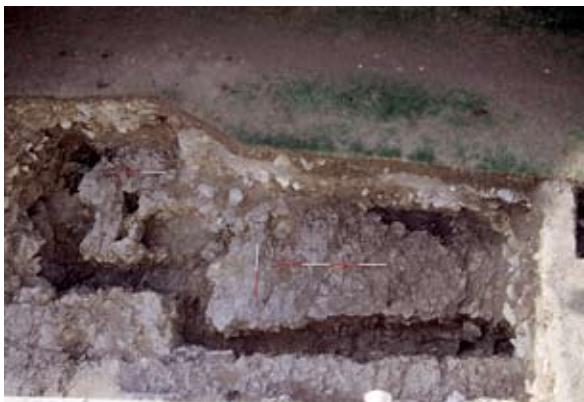
Sl. 1 Drvena crkva – sjeverna strana, istraživanja 2003. godine (foto: K. Filipec)

Drvena crkva je jednobrodna, s pravokutnom apsidom i trijemom na pročelju (sl. 1, 2). Dužina broda s apsidom iznosi oko 11 m, a širina je oko 6 m. Dužinu je teško izračunati jer je kanal u apsidi (istočna strana crkve) prilično širok. Ispred građevine, na udaljenosti od oko 1 m, otkrivena je još jedna jama za stup. To se može protumačiti postojanjem nadstrešnice ispred ulaza koji se nalazio na zapadnoj strani, odnosno postojanje trijema. Trijem se oslanjao na stupove slične onima na kojima je počivala konstrukcija crkve. Od drvene crkve ostale su sačuvane samo lame za stupove ili rovovi u koje su okomito bili usađeni drveni stupovi. Prigodom istraživanja 2004. u jama i rovovima nađeni su sitni ostaci drveta, ostaci greda i ostaci daske, planjke. Osobito su dobro ostale sačuvane rupe za stupove na južnoj i sjeverozapadnoj strani. Na otprilike svakih 40 do 50 cm nalazio se po jedan četvrtasti stup. Stupovi su bili relativno gusto posloženi. Crkva je imala drvenu konstrukciju sastavljenu od okomito usađenih četvrtastih stupova (sl. 4). Veličina jama za stupove je različita, od 20 x 15 cm, pa sve do 30 x 30 cm; duboke su od 70 do 100 cm. U apsidi nije bilo moguće odvojiti lame za stupove od kanala, a slično je bilo i prigodom istraživanja godine 2003., kad je bilo lakše iskopati kanal nego definirati lame za stupove. Kopajući lame za stupove, jedne do

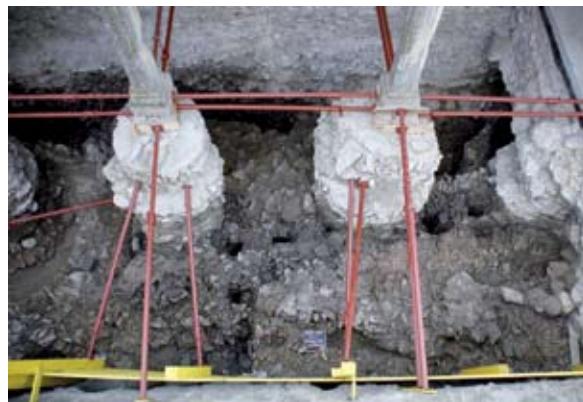
Sl. 2 Drvena crkva – južna strana, istraživanja 2009. godine (foto: K. Filipec)

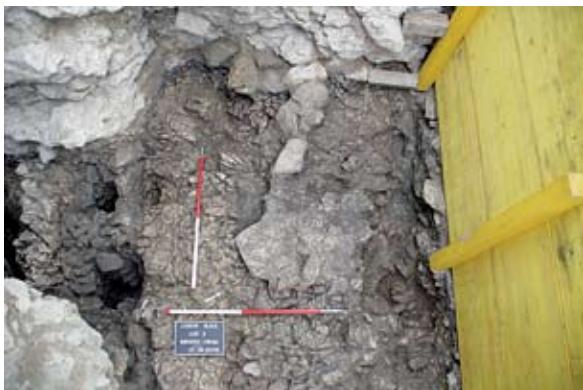
Sl. 3 Ispod utabane podnice na južnoj nižoj strani nalazile su se posložene laporaste pločaste stijene (foto: K. Filipec)

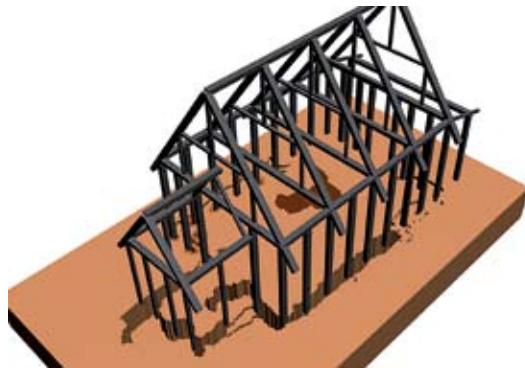
Sl. 4 Rekonstrukcija drvene crkve radna verzija (terenska arheološka radionica Odsjeka za arheologiju u Bizovcu)

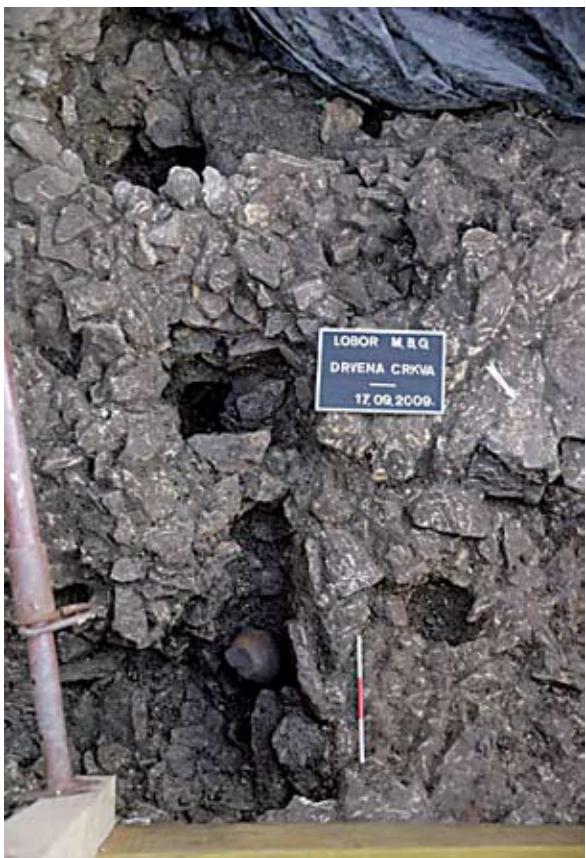
Sl. 5 Jama za stup, u kojoj je nađena posuda, smještena je točno između broda i apside i vjerojatno je u nju bio usađen stup koji je držao jugozapadnu stranu apside (foto K. Filipec)

Prigodom pražnjenja jame za stup drvene crkve nađeni su ostaci keramičke posude okrenute naopako, zajedno s ostacima pepela, gara i kostiju (sl. 5).<sup>11</sup> Jama za stup u kojoj je nađena posuda, smještena je točno između broda i apside i vjerojatno je u nju bio usađen stup koji je držao jugozapadnu stranu apside. Utvrđeni humani ostaci odraslog čovjeka u vrlo dobro izrađenoj keramičkoj posudi svjedoče da je posuda služila kao urna. Urna nije bila položena na dno
