HERMAN BOLLÉ I RESTAURACIJA ŽUPNE (RANIJE PAVLINSKE) CRKVE U REMETAMA NAKON POTRESA 1880. GODINE

Dragan DAMJANOVIĆ, Zagreb

Nakon potresa od 9. studenoga 1880. remetska župna crkva i dvor temeljito su restaurirani 1882. godine prema projektima Hermana Bolléa dijelom u neogotičkom, dijelom u neorenesansnom stilu. Članak rekonstruira kronologiju restauracije te govori o financijskim problemima koji su se javili i pitanju odabira stila.

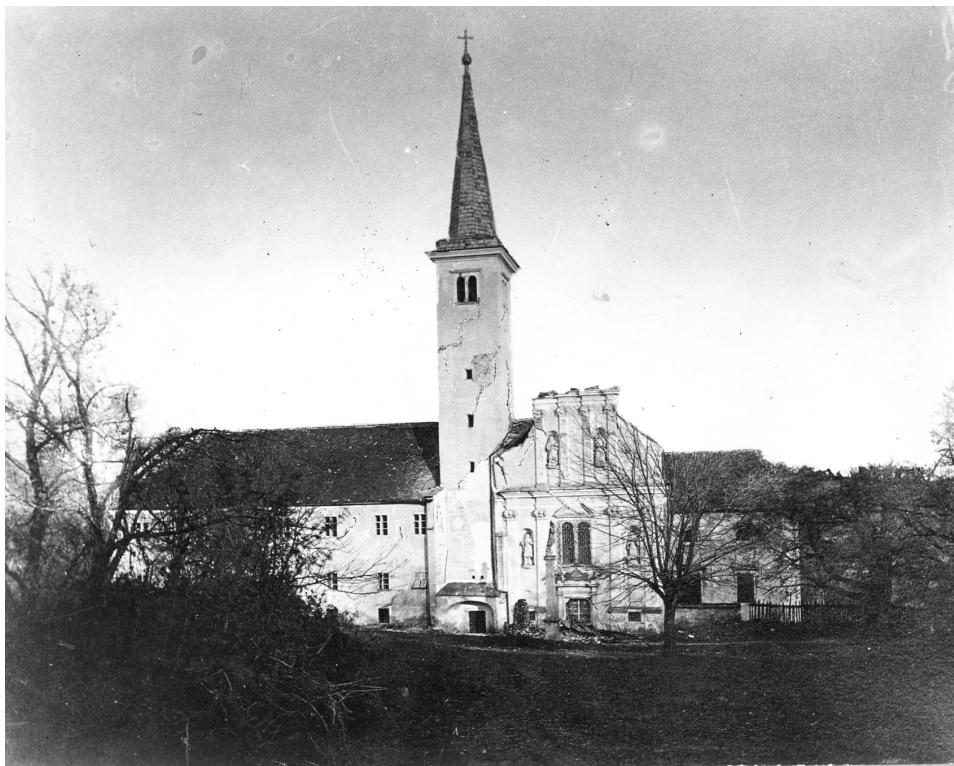
Ivan Standl, Glavno pročelje remetske župne crkve i dvora nakon potresa od 9. studenoga 1880.; Ministarstvo kulture Republike Hrvatske, Uprava za zaštitu kulturne baštine, inv. br.: 12620; neg.: II-9974

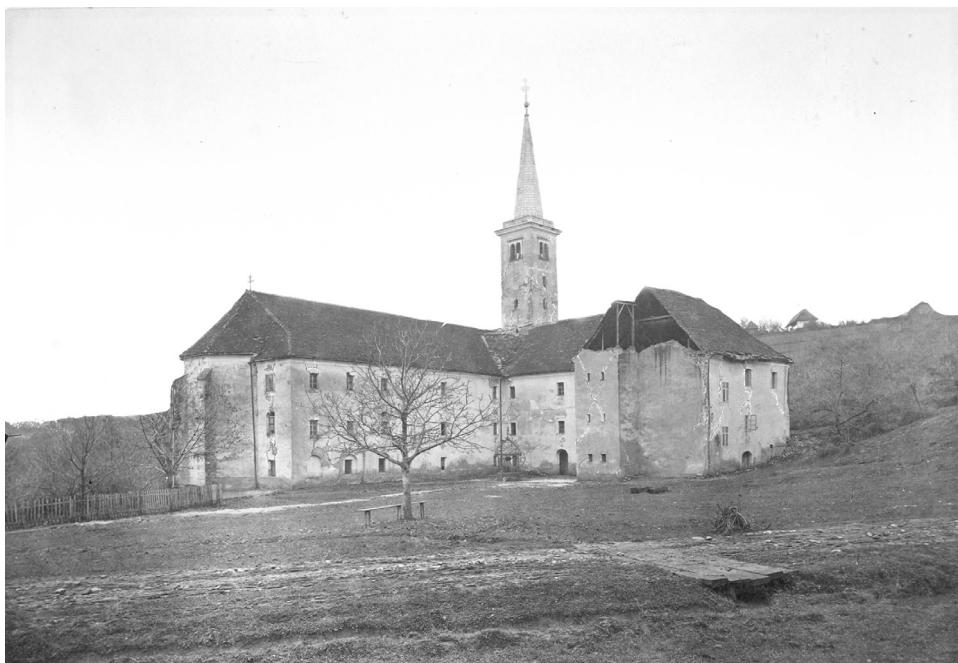
Ivan Standl, Začelje župne crkve i dvora u Remetama nakon potresa od 9. studenoga 1880.; Ministarstvo kulture Republike Hrvatske, Uprava za zaštitu kulturne baštine, inv. br.: 16564; neg.-

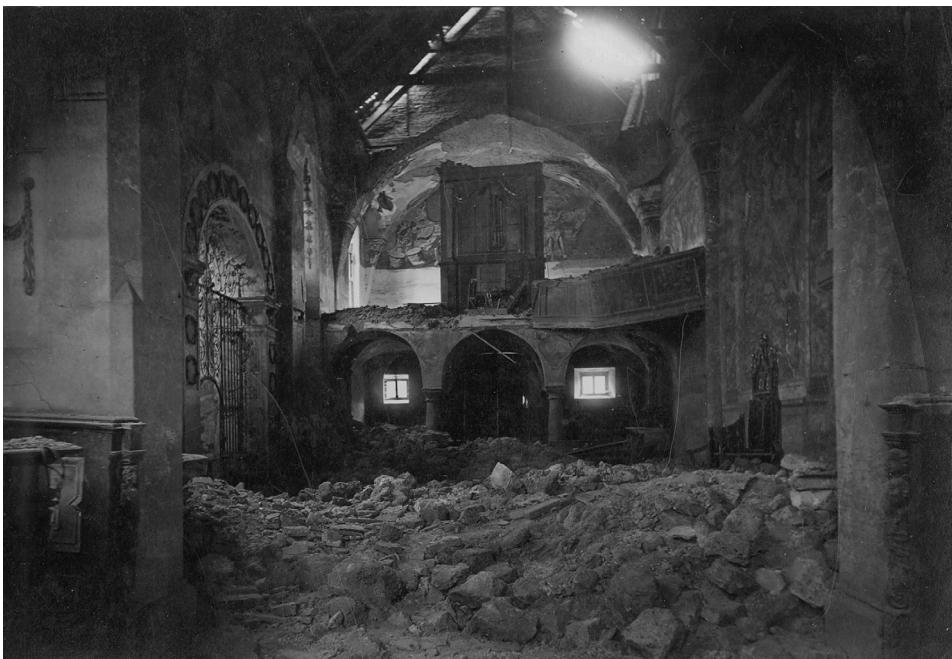
Ivan Standl, Unutrašnjost župne crkve Uznesenja Blažene Djevice Marije nakon potresa 9. 11. 1880., pogled prema koru; Ministarstvo kulture Republike Hrvatske, Uprava za zaštitu kulturne baštine, inv. br.: 16565; neg.: II-16256

Popravcima se odmah potom i pristupilo – očišćen je šut svoda koji se urušio u brod crkve, a jedini dio svoda koji je u brodu ostao stajati, iznad kora u ulaznom dijelu crkve, uklonjen je kako ne bi došlo i do njegova urušavanja i uništenja kora i orgulja. Radovi na podbočivanju ostataka svodova u crkvi već su bili znatno uznapredovali i s cjelevitom restauracijom zasigurno bi se tada započelo da 3. veljače 1881. nije jak potres ponovno pogodio same Remete (u Zagrebu se jedva osjetio), kojom prilikom su crkva, a osobito župni dvor bili dodatno oštećeni. Dio župnog dvora koji se sa sjeverne strane naslanjao na crkvu tako se nagnuo da se činilo kako će povući sa sobom i sjeverni zid svetišta crkve.²³ Pukotine na zidovima župnoga dvora koje su dotad bile široke jedva 10 centimetara, sada su se pak raširile na pola metra, pa se čovjek mogao jednostavno uvući kroz njih u unutrašnjost zgrade.²⁴ Jači se potresi nakon veljače 1881. nisu više dogodili u Remetama, no težina oštećenja bivšega samostanskog kompleksa, nedostatak novca i neizvjesnost što donosi budućnost odgodit će radove na obnovi sve do sredine 1882. godine.

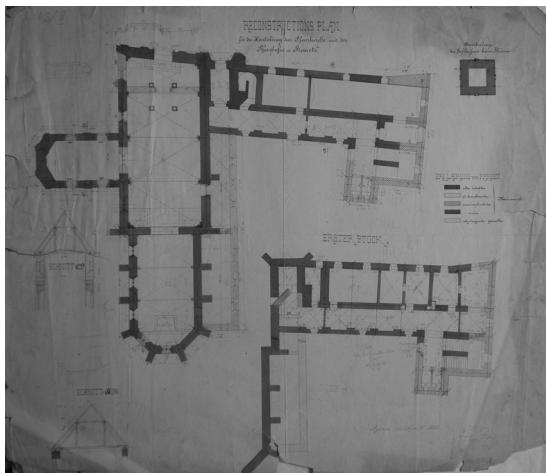
Franjo Poicy, Tlocrt župne crkve i dvora u Remetama 1881. s naznakama koji će se dijelovi restaurirati, a koji rušiti. Jasno se vidi kako se u tom trenutku razmišljalo i o očuvanju kapele sv. Maksimijana; NAZ, Zbirka građevnih nacrta, sign. II-51

Prvotne projekte za restauraciju remetske crkve i župnog dvora nakon potresa, izvedene nesumnjivo već 1881., nije izradio Bollé, već graditelj Franjo Poicy (Poici) za Ravnateljstvo nadbiskupskih dobara. Tek nakon komisijskog pregleda građevine u svibnju 1882., Bollé preuzima projektiranje obnove u svoje ruke.⁵¹ Iako je Bollé zasigurno dijelom slijedio smjernice koje je Poicy zadao, autorstvo stilskih intervencija pri obnovi crkve 1882., a većim dijelom i konačno prostorno rješenje crkve i dvora, pripada Bolléu. Osim što izvori potvrđuju kako je nove projekte za restauraciju Bollé predao u srpnju 1882.,⁵² i u Bolléovoj biografiji, napisanoj u vrijeme nedugo nakon izvedenih radova, Remete su redovito isticane kao njegovo važno i uspješno djelo (tako npr. u dopisu Khuena Hedervaryja Franji Josipu I. u kojem se moli dodjela Bolléu naslova građevnog savjetnika).⁵³

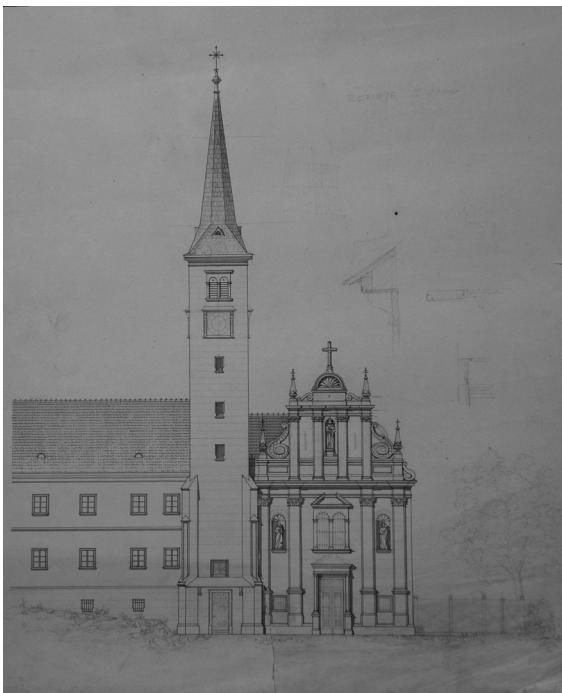
Herman Bollé, Projekt za restauraciju glavnog pročelja remetske župne crkve, 1882.; NAZ, Zbirka građevnih nacrta, sign. II-51

Sve ostale dijelove i crkve i zvonika restaurira (ili bar nastoji restaurirati) u neogotičkom stilu. Na zvonik koji stoji između župnog dvora i glavnog pročelja crkve postavlja tako novi sat s jednostavnim okvirom, a na vrhu novu vitku »gotičku« kupolu te ga učvršćuje željeznim sponama.⁶³ Nastoji ukloniti i barokni portal i luk u prizemlju pročelja zvonika i na mjestu njega projektira novi neogotički portal, no nestaćica sredstava i tu je dovela do odustajanja pri izvedbi.⁶⁴

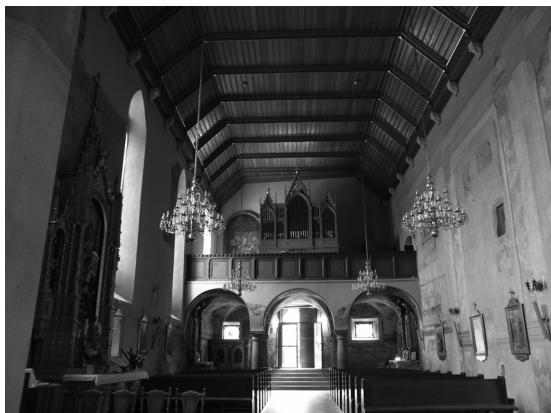
Unutrašnjost remetske crkve, današnje stanje; fot. D. Damjanović, 11. 9. 2010.

Svod u brodu crkve nije obnavljan, nesumnjivo ponajprije zbog finansijskih razloga. Izgradnja velikoga neogotičkog svoda stajala bi jako puno, a kako su i inače troškovi obnove bili vrlo visoki, Bollé je posegnuo za rješenjem koje nije rijetko u njegovoj arhitekturi – drvenim oslikanim stropom (poput stropa župne crkve u Dubrancu ili kapele u zagrebačkom sjemeništu).⁶⁹ Vjerojatno kako bi se prilagodio visini trijumfalnog luka te naglasio vertikalitet unutrašnjeg prostora crkve, drvena konstrukcija, oslonjena na kamene konzole vezane uz bočne zidove, nije oblikovana u vidu jednostavnoga ravnog stropa, već trapeza. Glavne grede stropa dijelom su ornamentirane, pozlaćene i oslikane dekorativnim fitomorfni oslikom.

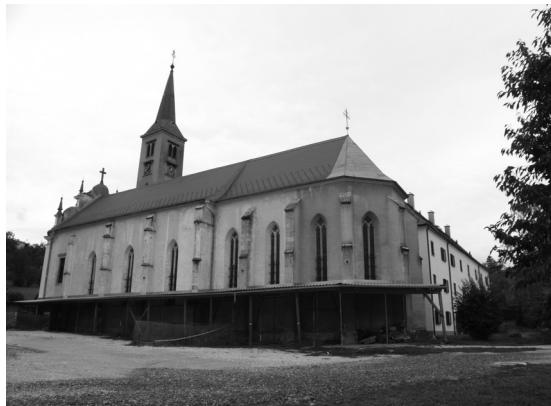
Bočno pročelje remetske crkve, današnje stanje; fot. D. Damjanović, 11. 9. 2010.

Osim oslika i svoda u svetištu, Bollé intervenira i u izgled bočnih pročelja crkve. Na istočnom i južnom zidu svetišta te južnom zidu broda dijelom otvara stare, a dijelom izrađuje nove visoke gotičke bifore te zida dio novih kontrafora – na mjestu gdje se prije nalazila kapela sv. Maksimilijana (u kojoj se do početka 19. stoljeća nalazio oltar Majke Božje Remetske, no tada ju je preuređio i posvetio svom sveću zaštitniku tadašnji zagrebački nadbiskup Maksimilijan Vrhovac),⁶⁸ koju u cijelosti uklanja. Rušenje te kapele, iako je nesumnjivo u skladu s Bolléovim pristupom restauraciji spomenika, bilo je, čini se, ipak dijelom motivirano ne samo željom za jedinstvom stila već i težnjom da se uštedi. Svaka-ko, razlog nije bila isključivo njezina ruševnost nakon potresa, budući da je i u kapeli, kao i u svetištu, svod ostao stajati.
