SMRTNA OZLJEDA RADNIKA NA PRIVREMENOM GRADILIŠTU

U kolovozu 2011. godine, na privremenom gradilištu, za vrijeme obavljanja poslova izmjeđe oštećenih krovnih ploča poginuo je radnik CC. Raščlamba ovog događaja temelji se na nalazima nadležnoga inspektora rada za zaštitu na radu Državnog inspektorata koji je obavio očevad na mjestu događaja, inspekcijske nadzore, te poduzeo propisane mjere.

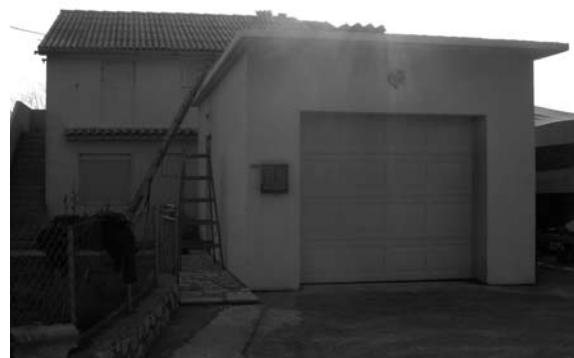
Slika 1.

Poslodavac-obrt X izvodio je radeve na privremenom gradilištu: poslove zamjene dotrajalih i oštećenih krovnih ploča na **dvostrešnom** krovu* obiteljske kuće. Poslove su obavljala dva radnika, BB i CC. Za pristup na krov koristili su se garažom koja se nalazi sa stražnje strane kuće i koja je od kuće odmaknuta za 1,8 m. Na garažu su naslonili aluminijске ljestve (slika 1) pomoću kojih su se popeli na ravnu betonsku ploču gara-

Tijekom očevida inspektor je temeljem ovlasti iz odredbe članka 102., stavka 3. Zakona donio više rješenja koja je upisao u knjigu nadzora kojima je poslodavcu zabranio nastavak radova na krovu obiteljske kuće dok se ne osigura siguran pristup na krov obiteljske kuće te osiguraju uvjeti za sigurno obavljanje poslova na poprav-

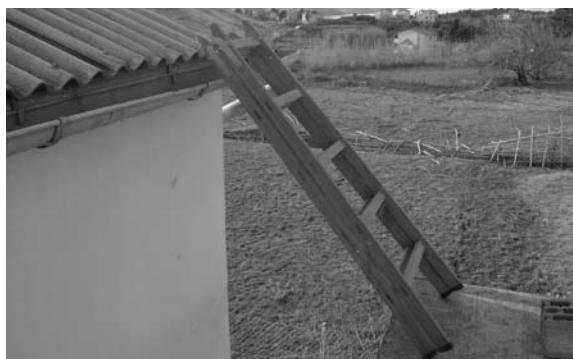
Slika 2.

že. Potom su sa ruba ravne betonske ploče garaže na rub krova sa stražnje strane naslonili drvene dvokrake ljestve u sklopljenom stanju (slika 2). Radnik BB se preko drvenih ljestvi popeo na krov i počeo skidati oštećene krovne ploče. Potom je oštećene ploče dodavao radniku CC na način da je došao do ruba krova, a radnik CC je stajao na drvenim ljestvama i preuzimao ploče te ih odlaagao na ravni krov garaže. U jednom trenutku, dok se radnik CC nalazio na drvenim ljestvama, ljestve su skliznule i on je pao u dubinu s visine 4 m. Nakon 15 min na mjestu događaja stigla je hitna medicinska pomoć i odvela radnika u bolnicu, ali je radnik nakon dva dana preminuo.

Poslodavac je počinio više prekršaja iz područja zaštite na radu, jer nije osigurao da se radovi na popravku krova obavljaju u skladu s pravilima zaštite na radu, što je izravno uzrokovalo i pad radnika CC s visine, zbog čega je radnik kasnije preminuo. Naime, radnik CC stajao je na ljestvama koje nisu bile prikladne za obavljanje navedenog posla, povrh čega su bile i nepropisno postavljene (slika 3). Zbog navedenoga ljestve su skliznule po podlozi na koju su bile oslonjene, te je radnik koji je stajao na njima izgubio ravnotežu i pao s visine na betonski pod. Pri takvoj nepropisnoj uporabi radne opreme, poslodavac nije radnika niti na bilo koji drugi način osigurao od pada s visine. Isto tako, niti radnik BB, koji je skidao oštećene ploče s krova obiteljske kuće, nije bio ni na koji način zaštićen od pada s visine.

ljanju krova i dok se ne provedu propisane tehničke mjere za zaštitu radnika od pada s visine. Inspektor je također naredio poslodavcu da udalji radnika BB s predmetnog radilišta dok na propisani način ne utvrdi da radnik ispunjava propisane potrebne uvjete zdravstvene sposobnosti za obavljanje poslova građevinskog radnika na visini.
