OBNOVA IZGORJELOG SELA KOLAREC

JASENKA KRANJČEVIĆ

REBUILDING OF THE BURNED VILLAGE OF KOLAREC

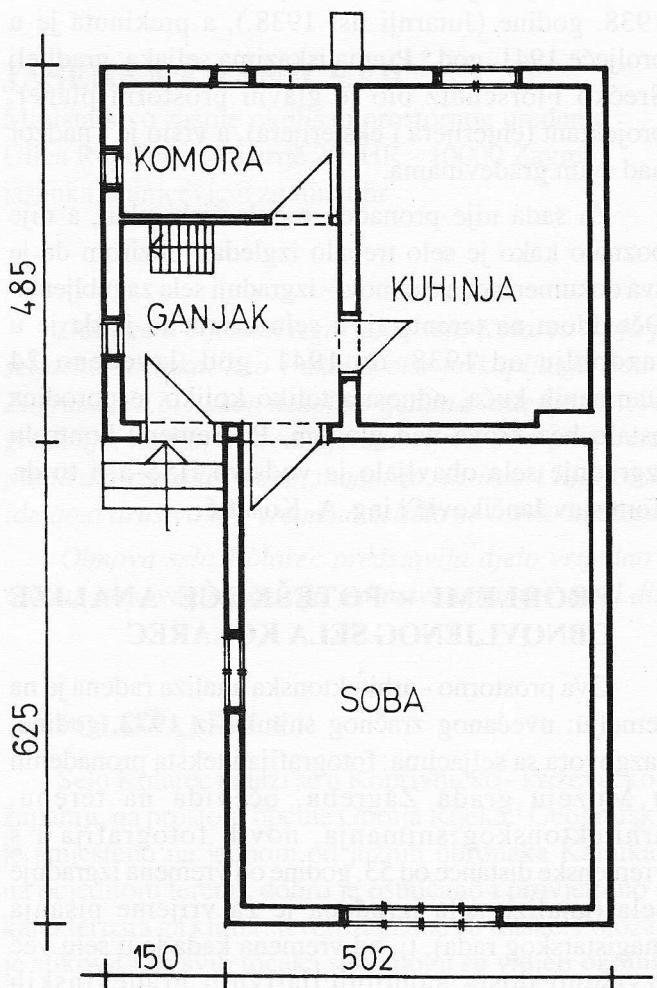
Slika 1: Tlocrt prizemlja kuće Vere Bošnjak, Kolarec 36 (crtež: J. Kranjčević, 1990.)

U tlocrtu kuća pokušavalo se zadržati tradicionalni raspored prostorija te ostvariti idealan tip seljačke kuće (slika 1).

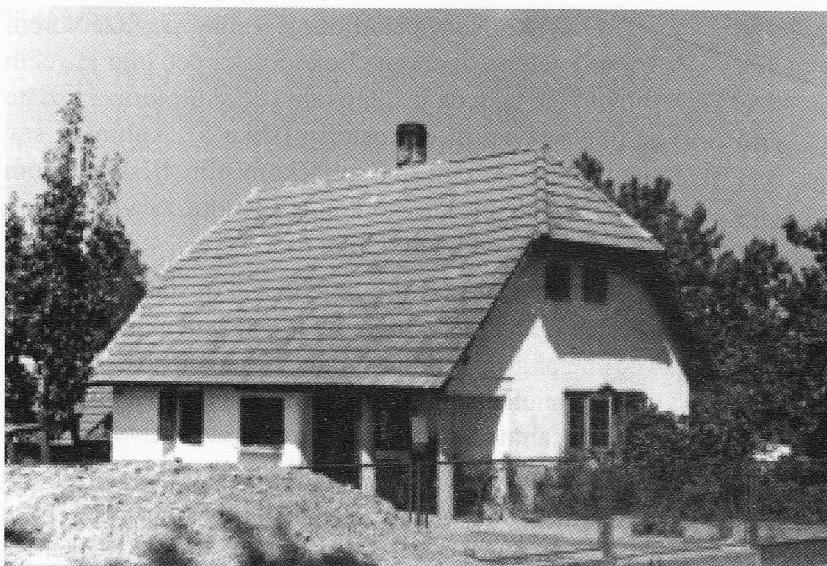
Slika 2: Južno i istočno pročelje kuće. Kolarec, stanje 1990. Jedna od rijetkih kuća u kojoj su izvedene male intervencije (snimila J. Kranjčević)

Jedini tekst koji nam pomaže da pobliže upoznamo kako je selo trebalo izgledati jest tekst napisan na njemačkom jeziku (ne zna se za koga je pisani i da li je negdje objavljen).⁸ Tekst je napisan kao kraća reportaža te lirski opisuje položaj sela, opisuje graditelja i slikovito (ne tehnički) opisuje kako selo treba izgledati. Tu se navodi da je veličina kuća bila određena brojem članova obitelji, a ako je tko imao veću potrebu mogao je doplatiti razliku u materijalu. Svaki seljak je mogao učestvovati sam u izgradnji vlastite kuće, a kod projektiranja - oblikovanja novih kuća pazilo se da kuće zadrže tradicionalne hrvatske elemente ruralne izgradnje (slika 2, slika 3). Da bi postigao red prilikom

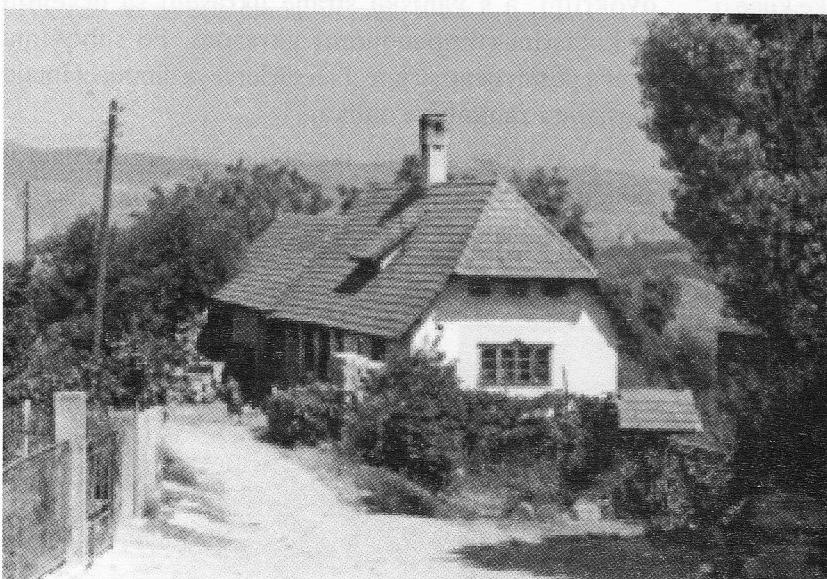
Slika 3: Zapadno i južno pročelje kuće. Kolarec, stanje 1990. Kuća na kojoj su izvedene malobrojne intervencije (snimila J. Kranjčević)

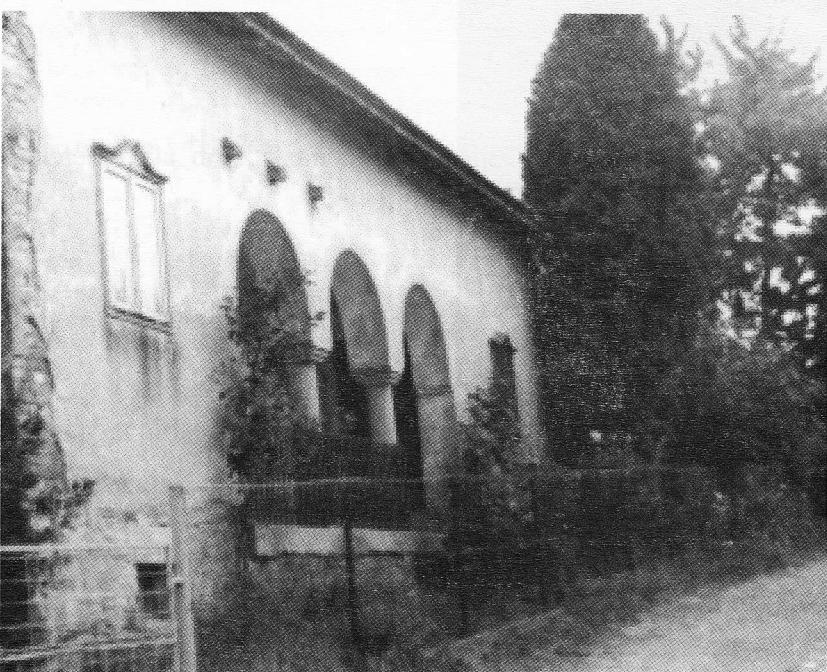
Slika 4: Zapadno pročelje kuće. Kolarec, stanje 1990. Kuća je nekada bila katnica, a namjena je bila gostonica - prodavaonica (snimila J. Kranjčević)

U selu su planirana i izgrađena dva tipa stambenih kuća: prizemnice (sa ili bez podruma) i katnice (sa ili bez podruma). Od ukupno 24 kuće, izvedeno je 13 prizemnica i 11 katnica. Dvije katnice doživjele su velike promjene tako da im je skinut - srušen kat (slika 4).

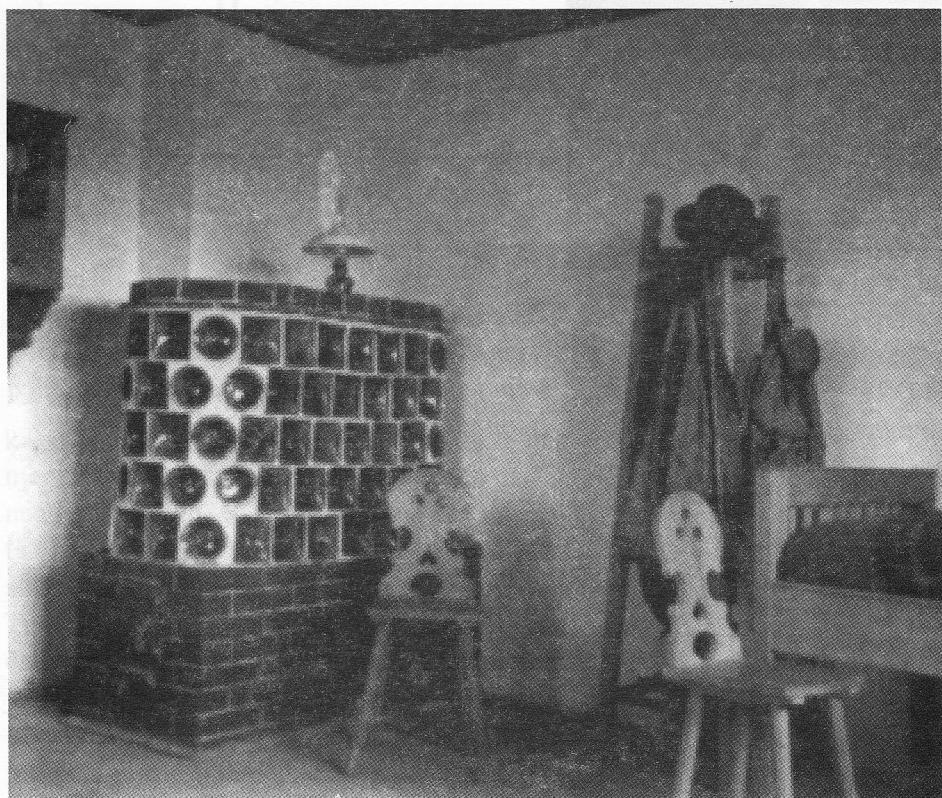
Slika 5: Tipičan izgled izvedene sobe, Kolarec (Muzej grada Zagreba - Ostavština Srećka Florschütza)

U svakoj sobi planirana je velika peć (zatvoreni kamin) zelene ili crvene boje. Svaka peć bila je većih dimenzija, tako da je djelovala kao skulptura, a ložiste je imala izvan ili u prostoriji (slika 5). Kuhinja i sav namještaj planirani su u seljačkom stilu, tj. sa zidanom peći za kuhanje, držać kante i lavora za vodu, stol, stolice, kolijevku i dr. (slika 6).

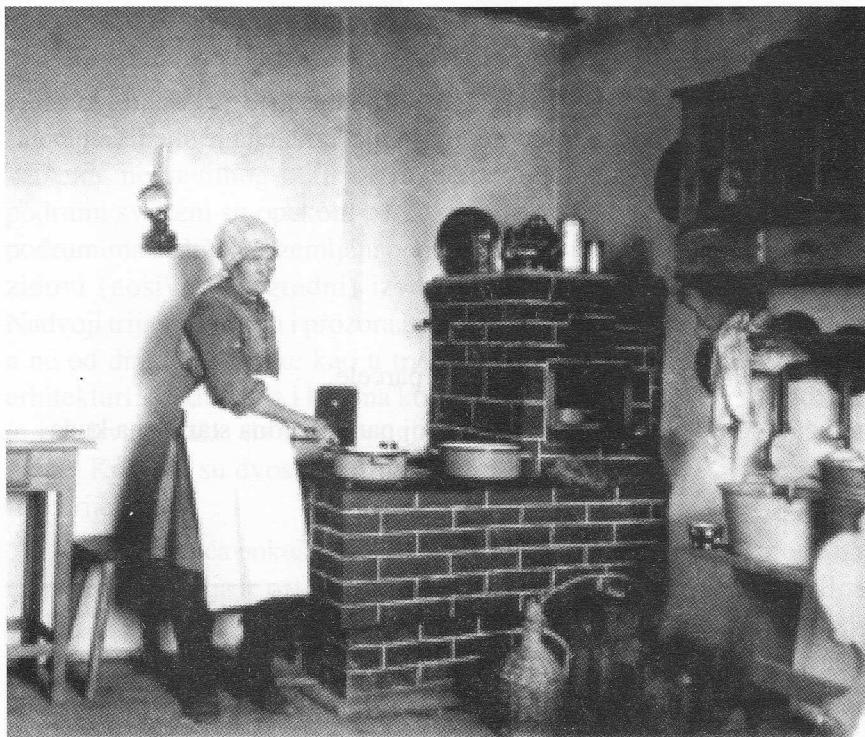
Slika 6: Tipičan izgled izvedene kuhinje, Kolarec (Muzej grada Zagreba - Ostavština Srećka Florschütza)
