Arheološka istraživanja razorene crkvice Sv. Martina u Lepurima kod Benkovca

Prof. dr. Nikola JAKŠIĆ

Archaeological Researches of the Destroyed Church of St. Martin in Lepuri near Benkovac

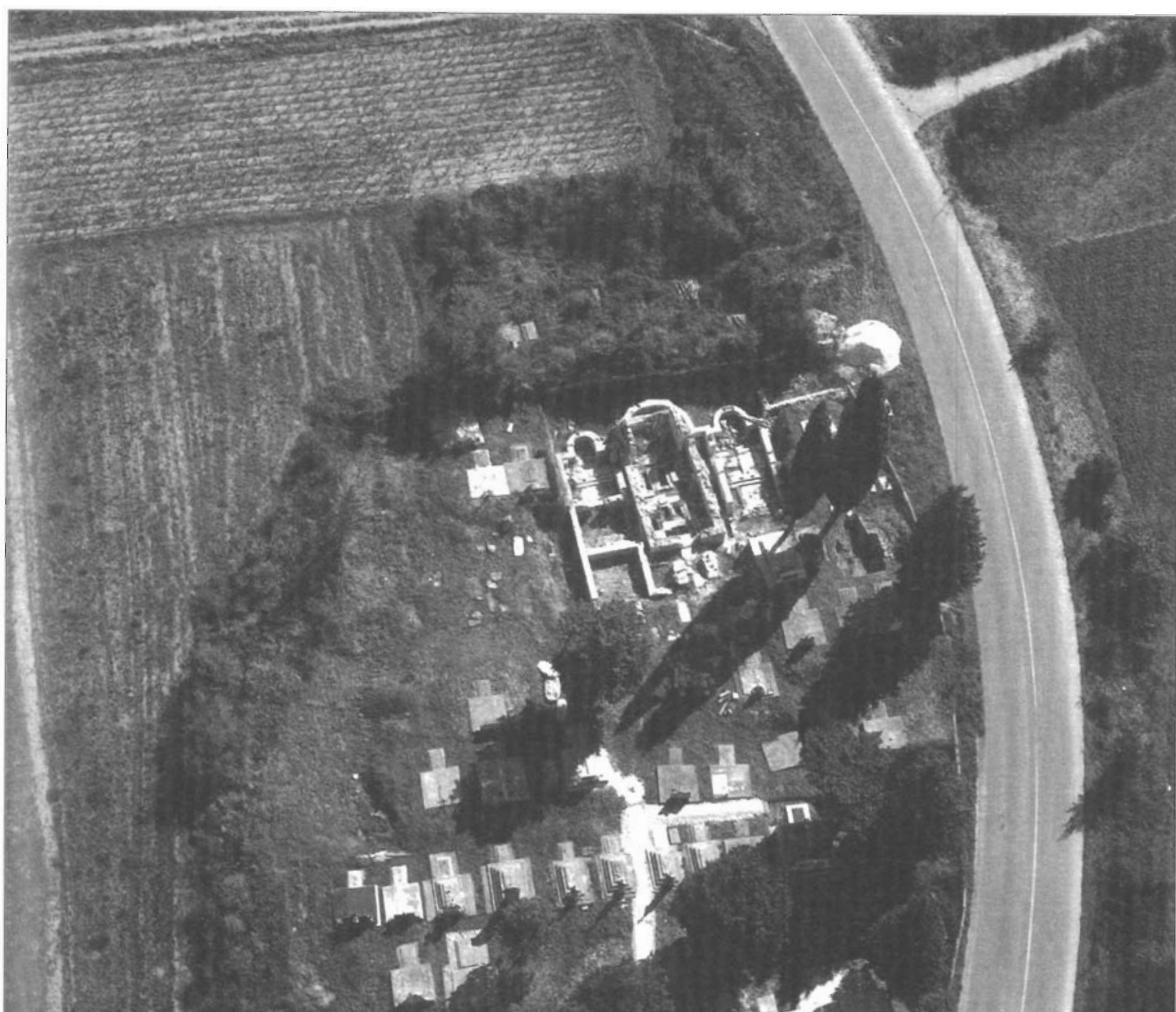
Arheološki lokalitet s razorenom crkvicom
Sv. Marina u Lepurima

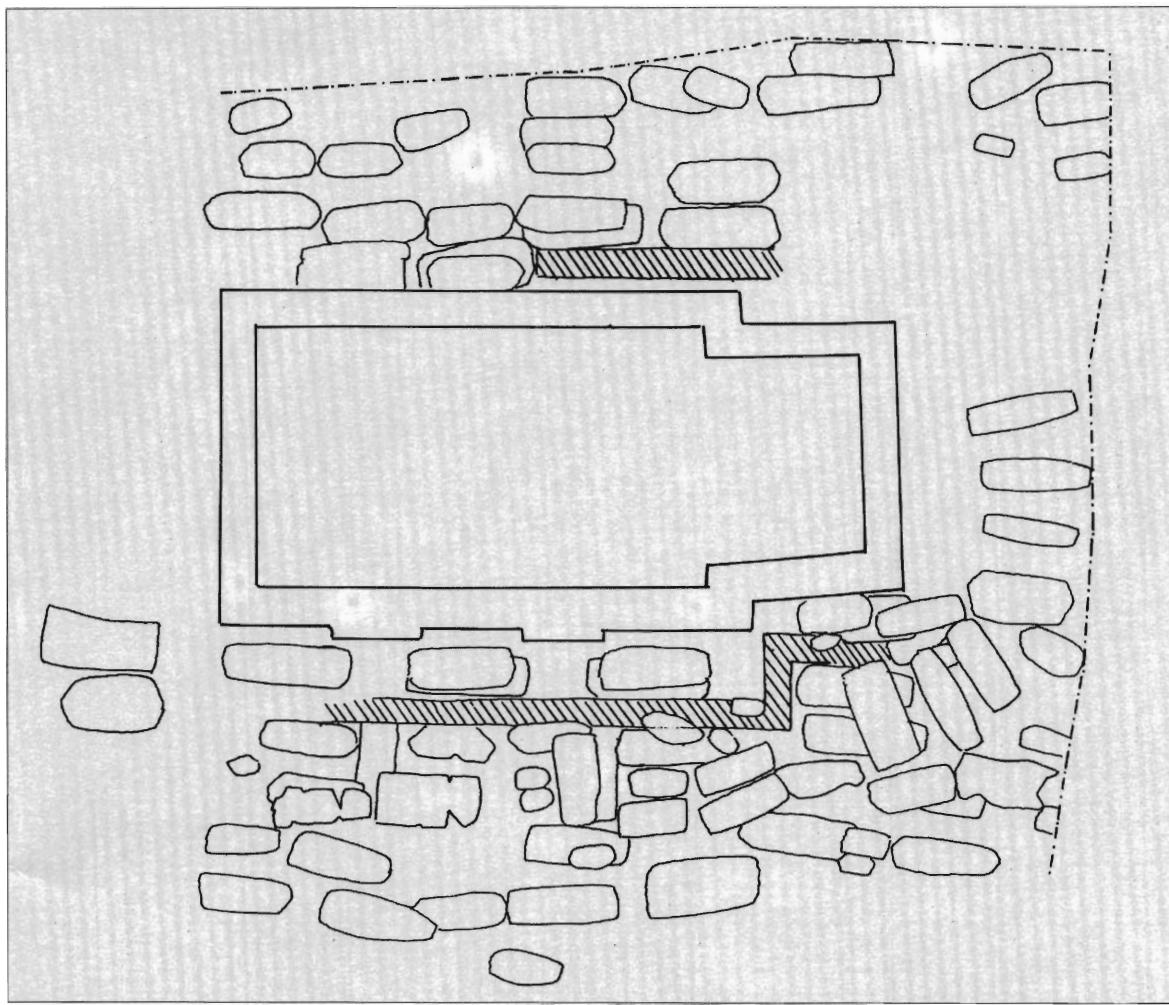
*Tloris crkvice Sv. Martina
s novovjekovnim grobljem oko nje*

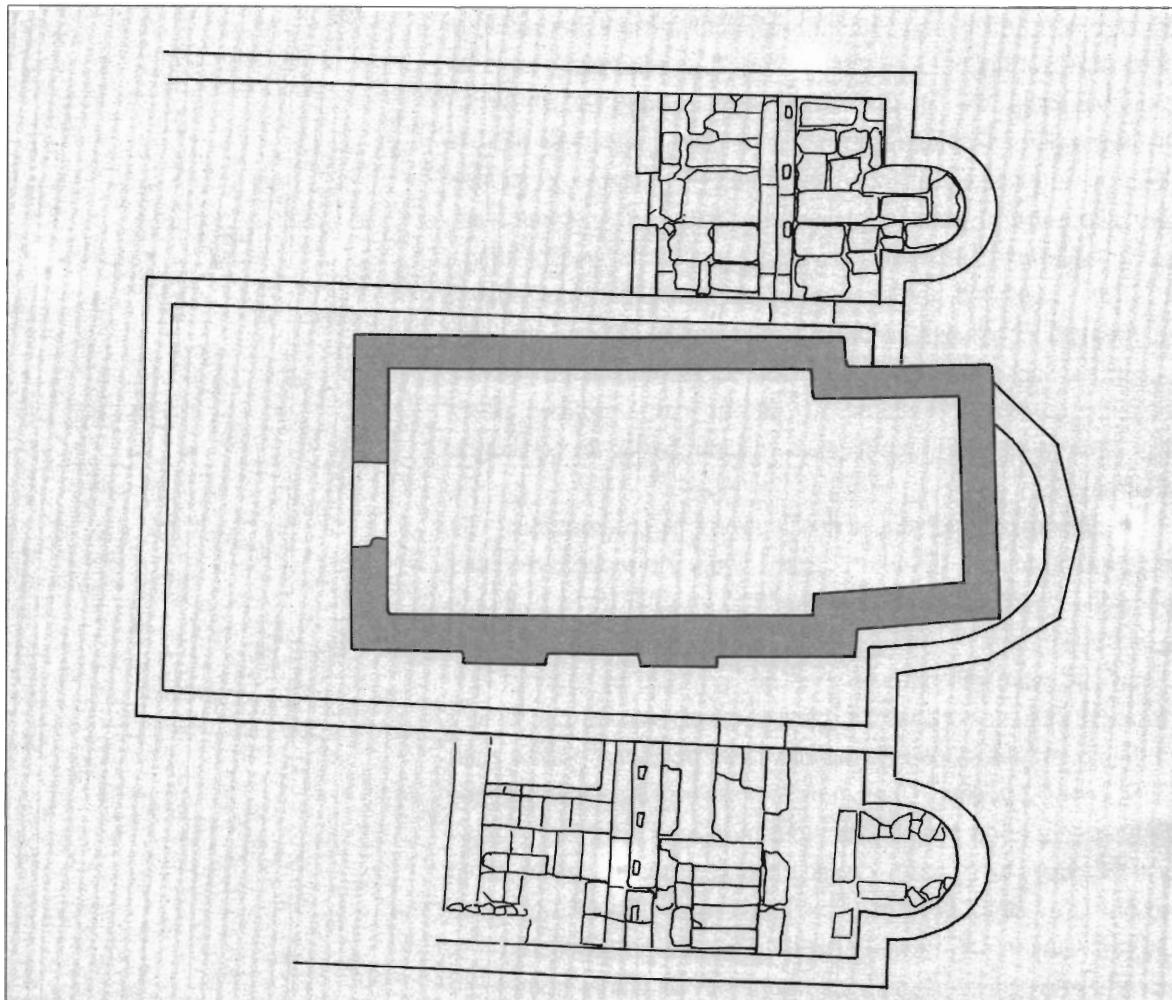
Tloris otkopanih zidova starijih crkava
oko Sv. Martina u Lepurima

Srednjovjekovna minirana crkvica Sv. Martina sagrađena je unutar perimetralnih zidova jedne starije jednobrodne crkve koja je na istoku imala ponešto nepravilnu apsidu, izvana poligonalnu, a iznutra polukružnu. Ta je građevina bila ne samo šira već i duža od postojeće, s tim da je apsida srednjovjekovne crkvice sjela svojim sjevernim dijelom preko ramena poligonalne apside (vidi tloris). Od te starije crkve arheološki nije istražen jedino njezin zapadni zid, dakle pročelje jer to sprječavaju neke grobnice koje su još u upotrebi. Ipak taj se zid nazire u nekim svojim dijelovima, pa je stariji objekt jasno definiran u ukupnom svojem opsegu. Ova je crkva imala po jedna vrata u istočnom dijelu na sjevernom i na južnom zidu. Istraživanja su ujedno pokazala da je ova crkva prvi građevinski objekt na ovom položaju i izgradena je praktično na zdravici. Podignuta je svakako u 5. ili 6. stoljeću, a skromni ulomci reljefa ranokršćanskog obilježja to i potvrđuju. Ova je

crkva imala ožbukanu podnicu koja je mjestimično sačuvana u najnižim slojevima postojeće pravokutne apside i u južnom ramenu same crkve. Nedugo nakon što je ova prva crkva bila sagrađena, dobila je pravokutne prigradnje istovjetnih širina sa sjeverne i s južne strane. Dužinu južne prigradnje nije moguće ustanoviti jer se zid proteže pod suvremenu betonsku grobnicu. Što se tiče sjeverne prigradnje njezin je sjeverni zid duži od ukupne dužine prve crkve, pa to dopušta pretpostaviti da je u drugoj fazi kompleksu bilo prigradeno i jedno predvorje u ukupnoj širini građevinskog sklopa. To treba provjeriti u narednim istraživanjima. Sjeverna i južna prigradnja završavaju spomenutim polukružnim apsidama, no one ne pripadaju istoj građevnoj fazi već su dozidane u nekoj trećoj intervenciji. Prigradnje su izvorno završavale ravnim istočnim zidom.

Čitav je građevinski sklop doživio znatno preoblikovanje u trećoj fazi, bez sumnje u doba predromanike. Bočnim su prigradnjama dozidane polukružne apside i dograđen im je novi zapadni zid tako da su postale zasebni sakralni prostori. Sjeverna je strana dogradnje kraća pa je njezina dužina gotovo istovjetna širini čime je ta "kapela" postala kvadratnog oblika s apsidom na istoku.

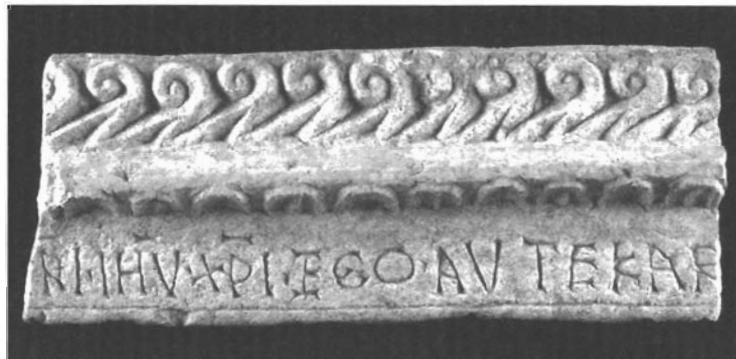
Greda oltarne ograde

s natpisom: ...ERTVS ABBA HVNC
DOMUM (edifi)CAVIT

Tijekom iskapanja pronađeno je više ulomaka predromaničkih reljefa. Oni koji su pripadali trabeaciji sačuvali su na sebi dijelove natpisa bilo da je riječ o arhitravu, zabatu ili luku oltarne ograde. Pripadaju ti ulomci različitim oltarnim ogradama, što je i razumljivo jer su na lokalitetu praktično tri crkvena objekta. Na stilsku su raznolikost upućivali i ulomci pronađeni prije iskapanja,

pa je to u prigodi njihove obrade i istaknuto.⁹ Jednu grupu karakterizira natpis koji teče sredinom arhitrava ili pripadajućeg mu luka, a pod njim je motiv pereca, stilski vrlo blizak poznatom natpisu s imenom Branimira iz Muća. Ta je cjelina novim nalazima znatno obogaćena. Drugoj grupi pripadaju oni s natpisom u donjoj zoni i visokim kukama na obodu. Jedan je od tih arhitrava sačuvan u punoj mjeri s neznačajnim oštećenjima natpisa koji međutim ne priječe cjelovitu restituciju teksta.¹⁰ Iskapanja su otkrila i treću grupu arhitrava koji stilski pripadaju tzv. "Dvorskoj klesarskoj radionici", opet iz doba kneza Branimira.¹¹ Ovima se nadalje pridružuju i anepigrafske grede, zatim ulomci pluteja i pilastara, te kapitela. Jedan manji ulomak pripadao je svakako ciboriju, pa uz onaj koji je već ranije raspozнат kao ulomak ciborija nesumnjivo svjedoči da je crkva (ili krstionica) bila opremljena i takvim liturgijskim namještajem.
