Sv. Mihovil u Lažanima

Tonči BURIĆ, muzejski savjetnik
Muzej hrvatskih arheoloških spomenika
HR - 21000 Split, S. Gunjače b.b.

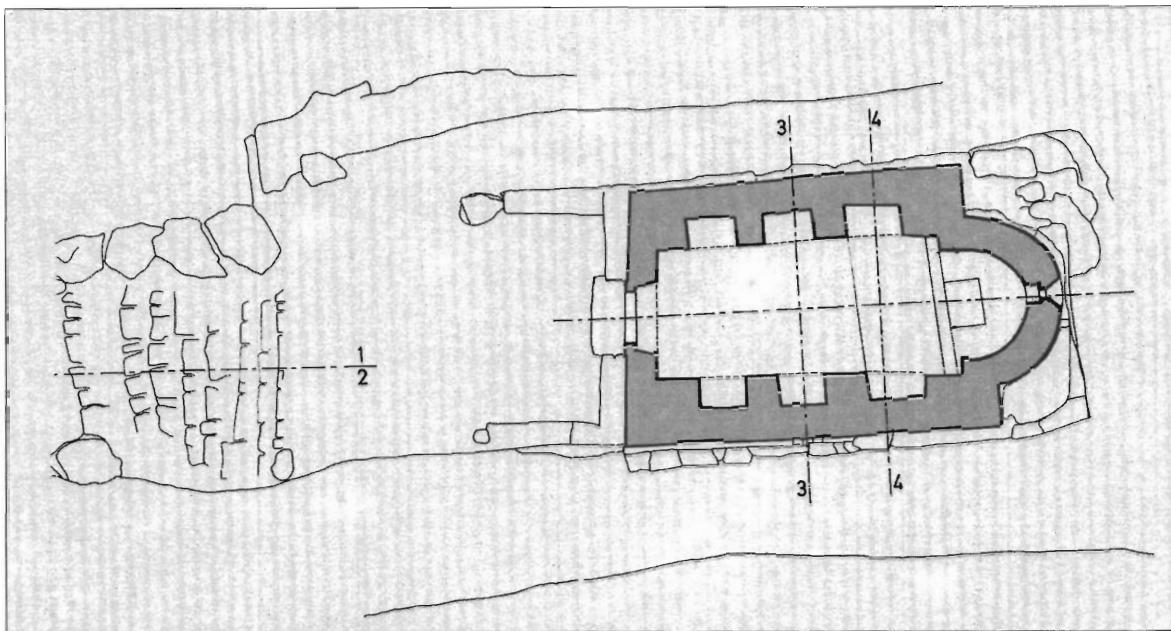
*Tlocrt crkve Sv. Mihovila
i užeg okoliša crkve*

Temelj apside sa sjeverne strane leži na litici što se strmo spušta k jugu, a s južne strane temelj leži na nasipu šuta i kamenja, kojim je ispunjen prostor između litice i vanjskoga južnog okvira. Taj okvir, pravokutnoga tlocrta, sazidan je od velikih masivnih blokova vapnenca, uglavnom četvrtasta oblika. Na zapadnoj je strani otvoren i nastavlja se u stepenice koje vode do ulaza u crkvu. Sa sjeverne, i većim dijelom s istočne, oslonjen je na prirodnu liticu, a s juga zatvara prazan prostor koji je ispunjen i poravnан debelim nasipom šuta i kamenja. U taj okvir uklopljena je crkva jednostavnih romaničkih odlika. Mogući arhitektonski ostaci starijih zdanja nisu sačuvani, no prepostavljaju ih drugi arheološki nalazi. Nasip unutar zadanoga okvira sadržava šut, kamenje i nešto malo zemlje; od pokretnih nalaza ima nekoliko kamenih ulomaka: dva s tragovima žljebova koji obrubljuju trokutasta polja (ulomci stele ?) i sitni ulomak vapnenca s izrazitim tragovima bitumena u fakturi, a kojemu je jedna ploha obradena. Spomenut ćemo da je gotovo identična konstrukcija podignuta je i oko rustične crkvice Sv. Maksima na hrbatu brda Perun u Poljicima kod Splita.

Uz rub jugaistočnog dijela temelja apside unutar crkve nađeni su ostaci starijega pločnika položenog na krupnije kamenje u nasipu, preko kojega je nabačen sloj maltera kojim se izravnala površina. Uzduž cijelog dna zida sačuvan je, u visini od 24-28 cm cca, kompaktni sloj izvorne zidne žbuke, mjestimice s preostatkom debljeg mladeg sloja koji se nastavlja na naknadno ubaćene masivne pilone slijepih lukova s obje strane lađe. Današnji recentni pločnik u lađi crkve niži je oko 7 cm od ostataka toga staroga pločnika u apsidi, a 15, tj. 30 cm od dvije razine današnjega prezbiterija što se nalazio pred demontiranim oltarom. Na spoju

Nakon što je skinut recentni pločnik u prezbiteriju i sav pločnik u ladji crkve, pokazalo se da je sve do ulaznih vrata bila prirodna litica, a prazni prostor uz nju ispunjen šutom i kamenjem. Nisu utvrđeni tragovi zidova ili povиšenih dijelova starijega prezbiterija, a nije bilo ni mnogo pokretnih nalaza: jedan ulomak dna amfore, tri manja ulomka stela s tragovima žlijebova i pruga koji omeđuju ukrasna polja, manji ulomak mramora sa širim žlijebom uz rub, te ulomak okvira vrata ili prozora s rupom i žlijebom za umetanje osovine.

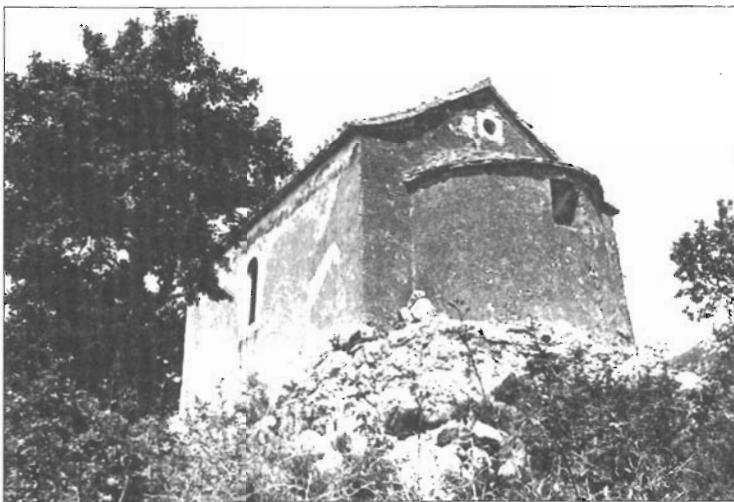
Sv. Mihovil u Lažanima,
pogled s jugaistoka

la, sagrađena u 15.-16. stoljeću radi zaštite polja i ljudi od upada turskih trupa iz Klisa. Sv. Mihovil je manja jednobrodna crkva s obлом apsidom, a unutrašnjost joj je raščlanjena s dva para masivnih lezena. Spominje se u loše tradiranoj fundacijskoj ispravi iz 1104. godine, te opet u Zavodu splitskih benediktinki iz 1171. godine. Zajedno sa crkvom Sv. Martina od Kruševika, također u Kaštel-Kambelovcu, sačinjavala je u kasnom srednjem vijeku jednu župu. Prigodom manjih popravaka početkom 20. stoljeća pronađeno je u tadašnjem pločniku više ulomaka rimske dobne provincijalne skulpture ulomaka starokršćanskih natpisa (5.-6. stoljeće). Oni potvrđuju postojanje ukopišta neke manje kršćanske zajednice, koje je oblikovano oko pobliže nepoznate crkve iz toga doba. I oko srednjovjekovne crkve je također nastalo župsko groblje, sondirano 1924. godine od društva "Bihać", ali rezultati nisu nikada detaljnije objavljeni, osim nalaza ulomaka rimske skulpture u pločniku crkve. Posljednja obnova crkve obavljena je 1952. godine pod nadzorom Cvite Fiskovića. Višekratnim obilascima sa moga položaja, koji su provedeni u sklopu reambuliranja širega terena oko Sv. Jurja na Putalju, pronađena je manja količina ulomaka prapovijesne, rimske provincijalne i grube kasnosrednjovjekovne keramike (reambulaciju je proveo Muzej hrvatskih arheoloških spomenika, a ekipu je predvodio viši kustos Tonči Burić sa suradnicima iz Zadra: prof. dr. Slobodanom Čače s Filozofskog fakulteta i višim kustosima Ivom Fadićem i Brankom Nedved iz Arheološkog muzeja, te studentima arheologije i povijesti umjetnosti Ivankom Bilich i Adelom Puharić, također s Filozofskog fakulteta u Zadru).

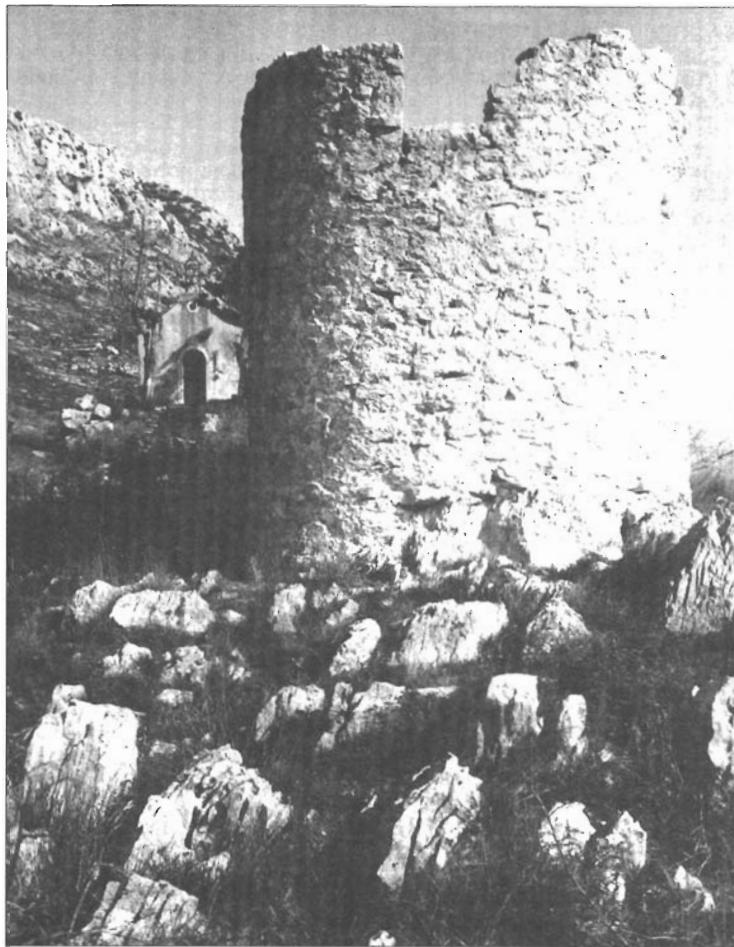
Stražarska kula u Lažanima iz vremena mletačko-turskih ratova

Povijesni lokalitet Lažane javlja se u pisanim vrelima već u 9. stoljeću, u znamenitoj Trpimirovoj darovnici iz 852. godine. On je jedan u nizu primjera prevladavajuće slavenske toponimije na prostoru starohrvatske kliške županije. Crkva Sv. Mihovila u Lažanima sagrađena je u rustičnom romaničkom stilu na istaknutom strmom brijezu brda Kozjak, koji dominira okolnim prostorom. Osim crkve na krajnjem završetku litice podignuta je i manja okrugla ku-
