Stari grad u Hrvatskoj Kostajnici

**Drago Miletić,
Marija Valjato Fabris**

Hrvatski restauratorski zavod
Služba za nepokretnu baštinu

Konzervatorsko-restauratorski radovi do završne prezentacije

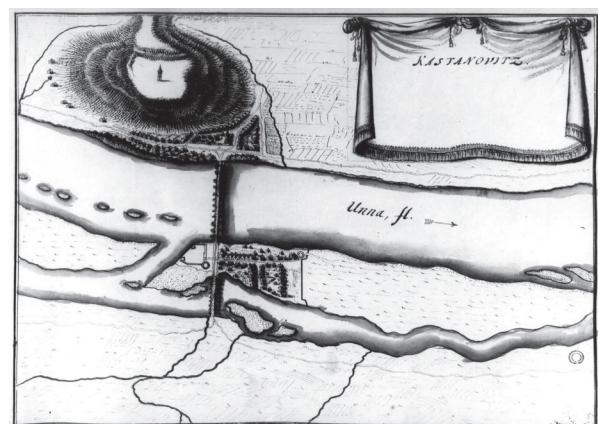
5. F.L. Marsiglie, Kostajnica (1699.)
F.L. Marsiglie, Kostajnica (1699)

nalazi samo jedan drveni stan za vojsku. Najraniji točno datirani, crtački iznimno kvalitetan i vjerodostojan prikaz, ne samo Starog grada nego cijele Kostajnice, djelo je F. L. Marsiglia, nastalo 1699. godine i posve se podudara s prethodnim literarnim opisom (sl. 5). Na uskom prostoru utisnutom između korita rijeke Une i brda Djeda provlači se uska ulica koju ispred velikog drvenog mosta s dvanaest rešetkastih stupova prekida ljevkasti glavni trg s novom franjevačkom crkvom Sv. Antuna Padovanskog. Most povezuje trg na kojem će postupno biti uz franjevačku crkvu sagrađena zgrada magistrata i kuća Sonnenschein, najljepša kostajnička barokna katnica. Na adi se s istočne strane utvrde prostire palanka, uređeno naselje utvrđeno obrambenim zidom i na krajnjoj istočnoj strani okruglom Hajdinovom kulom. Unutar utvrde samo su tri volumena: prema Uni je stara sjeverna četverokutna ulazna kula, nova baterijska kula na jugoistočnom uglu i na zapadnoj strani, na mjestu postojeće peterokutne kule, starija četverokutna kula. S unutarnje strane još nije pojačan stari obrambeni zid, dakle, potkraj 17. stoljeća još nije počela transformacija starog obrambenog zida u snažniji bedem. U prilogu Marsiglie izvješćuje: *Kaštel, kako pokazuje crtež, malen je, a utvrdi na otoku brani samo voda koja je optječe...* Nema nikakve dvojbe, njegova ocjena sigurnosti kostajničke utvrde znatno je vjerodostojnija nego carskih povjerenika

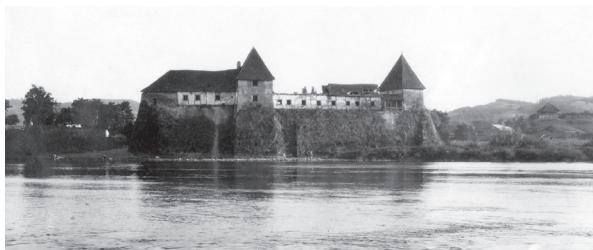
6. Pogled na Stari grad (Gjuro Szabo, 1916.)
View of Old Town (Gjuro Szabo, 1916)

Smičiklas upućuje u Kostajnicu Gjuru Szabu, koji snima nekoliko odličnih fotografija Starog grada (sl. 6, 7) te nedvojbeno pod dojmom onoga što je vido, ubrzo objavljuje prvi prikaz Kostajnice u našoj literaturi koji počinje žalopojkom: *Žaliboze ima u nas na pretek ljudi, koji ovdje sav svoj vijek proživu, a opet poznaju bolje blještavu tudjinu od svog skromnog doma.*⁹ U izvještaju koji podnosi Povjerenstvu, Szabo opisuje stanje Staroga grada i daje smjernice za radove: *Preporučam najtoplje, da se što je na kamenoj podlozi staroga grada sagradjeno izmedju kula A i B poruši, pod na podlozi izravna, a obe kule tako oprave, da uzmognu odoljevati nevremenu, što sada ne mogu.* Godine su Prvog svjetskog rata pa ne začuđuje da se i nadalje ništa ne poduzima da bi se makar preventivno sanirali najugroženiji dijelovi Staroga grada. Proći će još sedam godina a da se ništa neće raditi na gradu.

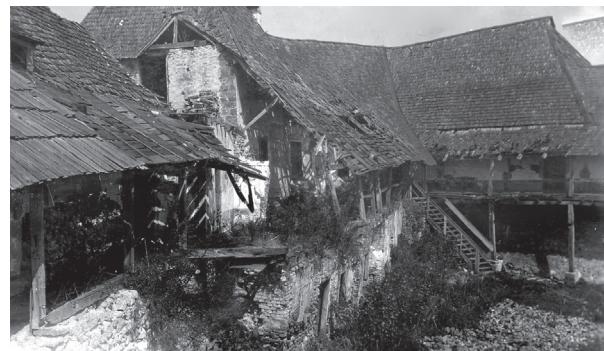
7. Unutrašnjost Starog grada, pogled sa zapada prema četverokutnoj kuli (Gjuro Szabo, 1916.)
Inside the Old Town, the view from the west to the quadratic tower (Gjuro Szabo, 1916)

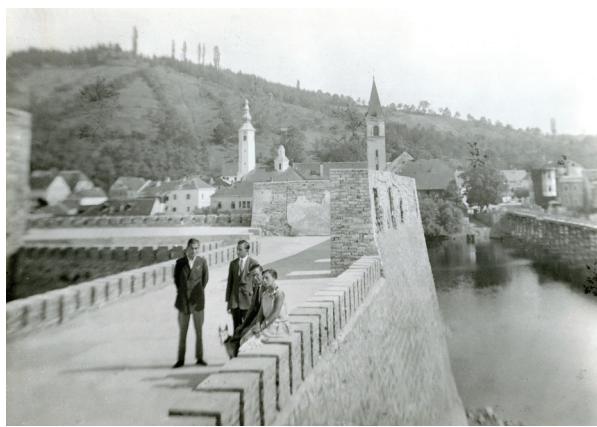
8. Stari grad, pogled s baterijske kule na šetnicu istočnog bedema (oko 1937.)

The Old Town, the view from the tower battery on the eastern rampart promenade (around 1937)

Napokon se u drugoj polovici trećeg desetljeća prošlog stoljeća pristupilo radovima. Stari grad je 1933. godine obišao i o problemu njegova očuvanja doznao ban dr. Ivo Perović, nakon čega je obećao pomoć banske uprave. Potkraj listopada sljedeće godine Stari grad je pregledala komisija koja je podnijela izvještaj banskoj upravi, na temelju kojega su odobrena sredstva.¹⁰ Za nekoliko godina uklonjene su s bedema sve preostale kanatne nadogradnje i dogradnje, vrlo nekvalitetno sanirane su sve kamene strukture, na kulama je postavljena nova krovna konstrukcija i šindreni pokrov, a na katu četverokutne kule uređena je gostonica s terasom i šetnicom na sjeveroistočnom uglu bedema, dok je podno grada uređeno gradsko kupalište. Na bedemu je uređena šetnica, a s njezine unutarnje strane opekama je sazidano krunište (sl. 8).

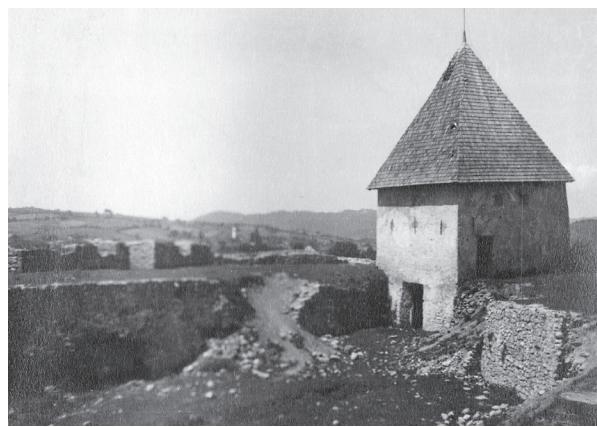
9. Stari grad, unutrašnjost, pogled prema peterokutnoj kuli (Greta Jurišić, 1949.)

Inside the Old Town, view of the pentagonal tower (Greta Jurišić, 1949)

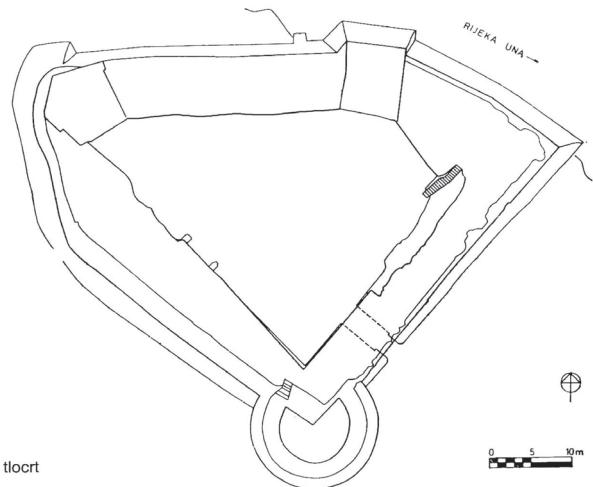
11. Kostajnica, Stari grad, tlocrt (1974.)
Kostajnica, Old Town, floor plan (1974)

Tada su sve strukture grada zatečene u izrazito lošem građevinskom stanju. Nepravilan trostrani tlocrt Staroga grada zatvara široki bedem. Iznad rijeke Une po sredini sjevernog bedema izdiže se četverokutna dvokatna kula u visini prizemlja, posve utopljena u bedem, čime je stvoren pogrešan dojam da je nadograđena na bedem. Na zapadnom šilju uzdiže se peterokutna dvokatna kula, a na spoju istočnog i južnog bedema s vanjske je strane prigradlena baterijska okrugla kula. Ulaz u grad je unutar istočnog bedema. Vanjska su pročelja tada bila prekrivena svakojakim grmolikim raslinjem, unutarnja zidana lica bedema znatnim dijelom urušena, zemljana ispuna rasuta, čime su hodne plohe na bedemima bile opasne za kretanje posjetitelja. Oba krovišta i šindreni pokrovi kula zatečeni su dotrajali, zidovi i bačvasti svod peterokutne kule posve raspucani, zidovi četverokutne kule raspucani, a njezini recentni otvori neprimjereno preoblikovani. Zidovi i kruniše baterijske kule bili su razrahljeni, najniža razina njezinih otvora zatečena je ispod razine tla, a i razina dvorišta bila je znatno povиšena.

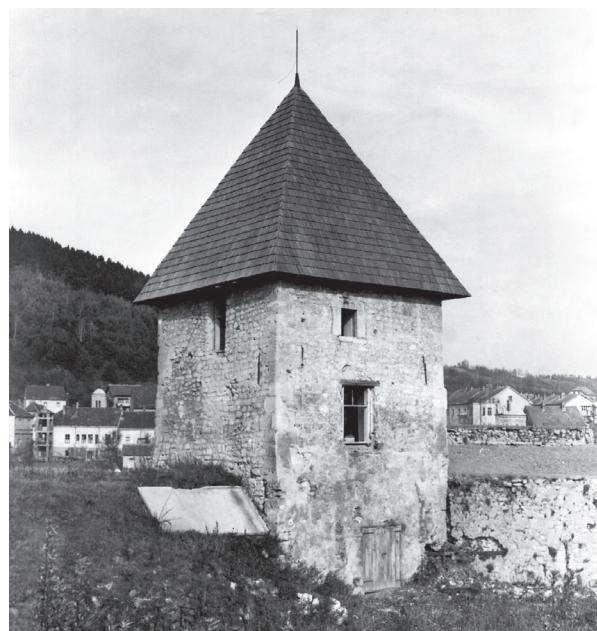
12. Kostajnica, Stari grad, pogled na četverokutnu kulu prije početka radova (1972.)

Kostajnica, Old Town, square tower view before restoration (1972).

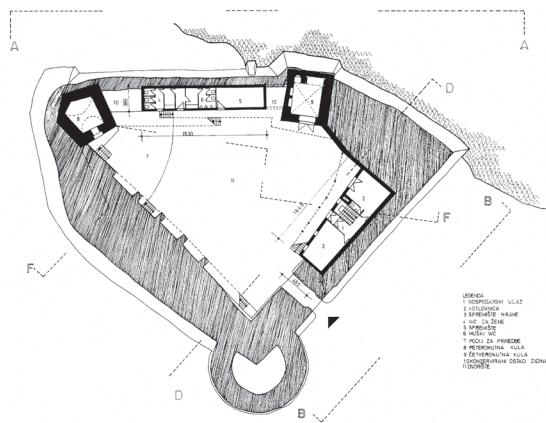
13. Kostajnica, idejni projekt rekonstrukcije, tlocrt prizemlja (Z. Jeras Pohl – J. Bartoniček)
Kostajnica, preliminary design for the reconstruction, floor plan (Z. Jeras Pohl–J. Bartoniček)

izvana dopadljivu sliku, a na kojem su se trebali temeljiti novi sadržaji—ništa više nije bilo očuvano. Njih je trebalo u cijelosti rekonstruirati prema šezdesetak godina starim fotografijama, koje su gotovo isključivo pružale podatke o vanjskim pročeljima, a malo ili pak nimalo podataka o izgledu njihovih unutarnjih pročelja. Te recentne drvene i kanatne nadogradnje bile su uglavnom vrlo nekvalitetne improvizacije, koje su posve negirale temeljne vrijednosti arhitektonskog sklopa Staroga grada, pa ničim nije opravdano nastojanje prezentacije tog sloja (sl. 13–14).

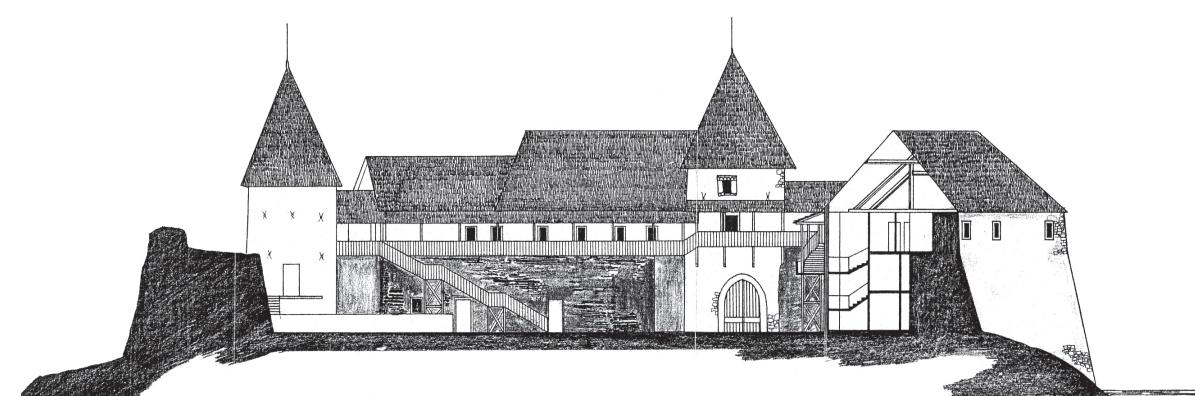
14. Kostajnica, idejni projekt rekonstrukcije, presjek istok-zapad (Z. Jeras Pohl – J. Bartoniček)
Kostajnica, preliminary design for the reconstruction, the east-west intersection (Z. Jeras Pohl–J. Bartoniček)

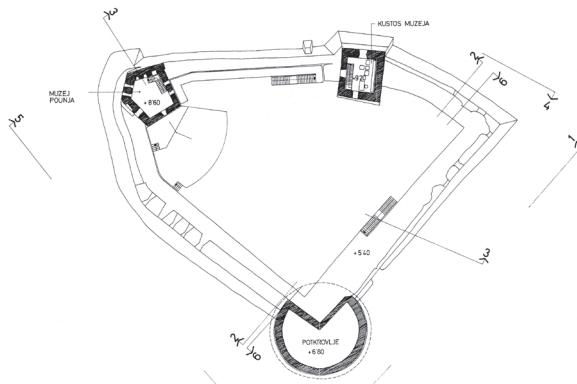
15. Kostajnica, idejni projekt rekonstrukcije, tlocrt (M. Valjato Fabris – D. Miletic)

Kostajnica, preliminary design for the reconstruction (M. Valjato Fabris–D. Miletic)

na realno raspoložive mogućnosti zatvorenih prostora kula predviđeli samo manji muzejsko-izložbeni sadržaj, a u dvorištu ljetnu pozornicu s gledalištem. U to doba postojala je stvarna potreba za ljetnom pozornicom, prije svega za kinopredstave, ali i za druga moguća ljetna scenska događanja (**sl. 15-16**).³⁰

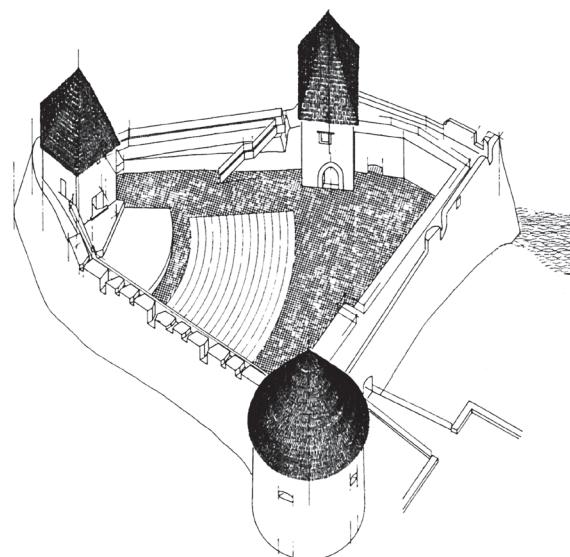
16. Kostajnica, idejni projekt rekonstrukcije, aksonometrija (M. Valjato Fabris – D. Miletic)

Kostajnica, preliminary design for the reconstruction, axonometric projection (M. Valjato Fabris–D. Miletic)

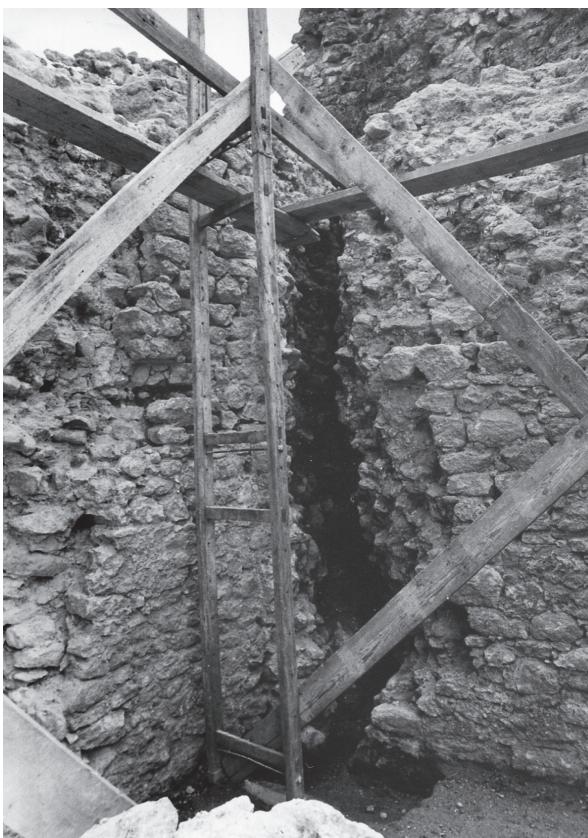
17. Kostajnica, Stari grad, kaverna na spoju istočnog i sjevernog izvornog obrambenog zida

Kostajnica, Old Town, cavern at the junction of the east and north original defensive wall

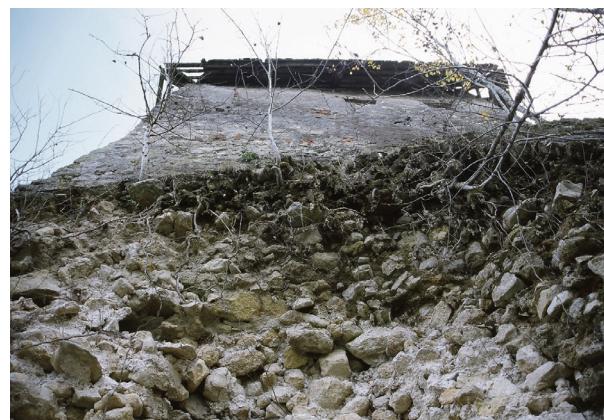
18. Kostajnica, Stari grad, urušenje obrambenog zida ispod peterokutne kule

Kostajnica, Old Town, the collapse of the defensive wall below the pentagonal tower

Radovi na sanaciji i prezentaciji Staroga grada nastavljeni su 2003., odmah nakon što je unska ada ponovno integrirana u Republiku Hrvatsku. Najprije se pristupilo preventivnom uklanjanju krovišta na objemu kulama, koje se opasno nagnulo i zaprijetilo urušavanjem, nakon čega je kula privremeno zaštićena jednostavnim jednostrešnim krovom. Sustavni sanacijski građevinski radovi počeli su 2004. godine sanacijom urušenja zida na spoju peterokutne kule i južnog obrambenog zida s dvorišne strane te sanacijom velikog urušenja sjevernog bedema neposredno ispod peterokutne kule, što je bio posebno zahtjevan zadatak. Na tom se mjestu urušilo ne samo lice zida nego i jezgra zida do dubine od gotovo tri metra, pa je sjeverni zid kule pridržavala tek slaba samoformirana konzola unutar preostalog dijela ionako vrlo slaboga zida (sl. 18). Sanacijom jugoistočnog ugla kule i urušenja

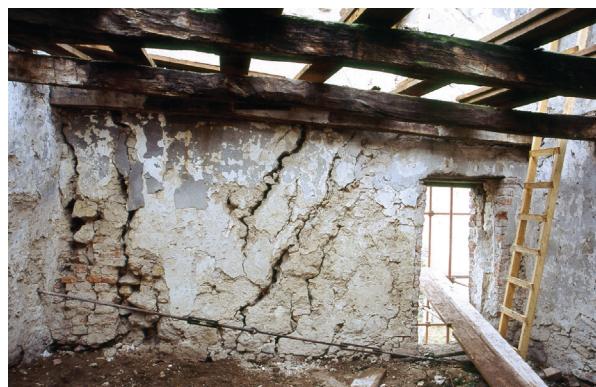
19. Kostajnica, Stari grad, sjeverni zid prvoga kata peterokutne kule prije sanacije 2005. godine

Kostajnica, Old Town, the northern wall of the first floor of the pentagonal tower before restoration in 2005

Zidovi peterokutne kule, posebno njezin sjeveroistočni zid, bili su teško oštećeni nizom dijagonalnih paralelnih pukotina (sl. 19) koje su bile rezultat prethodno opisanog nejednolikog temeljenja, a taj uzrok destabilizacije kule prethodno je uklonjen podzidavanjem izvedenim tijekom radova prije Domovinskog rata. Posve razrahljene dijelove zidova bilo je nužno dijelom prezidati, a ostalo zide injektirati. Zajedno sa sanacijom zidane konstrukcije kule zamijenjene su stare dotrajale grede stropnih konstrukcija novim tesanim hrastovim gredama, zatim su sanirani svi drveni nadvoji niša puškarnica i vrata, a kameni okviri puškarnica prema potrebi su djelomično rekonstruirani. Na kraju su pročelja kule ožbukana, pri čemu su s dvorišne strane zadržani svi dijelovi zatečene žbuke koja je još imala zadovoljavajuću čvrstoću.

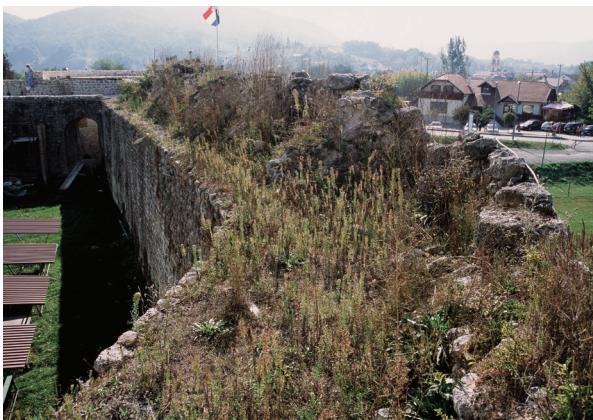
20. Kostajnica, Stari grad, krunište južnog obrambenog zida prije radova

Kostajnica, Old Town, the southern defensive wall before works

lice zida na ta dva dijela uopće nije bilo veznog materijala, jer je stoljetno korijenje pretvorilo vezni materijal u sipki humus. Sa sličnim problemima suočili smo se i tijekom radova na kružnome, vanjskom dijelu zida baterijske kule, koji je građen vrlo nekvalitetno. Ne samo da je u njezinoj gradnji korišten uglavnom sitniji kamen, nego je upotrijebjen vezni materijal vrlo male čvrstoće. Osim toga, možda je brzina gradnje nagnala graditelje da iznad opekama zidanih nadvoja niša otvora, između vanjskog i unutarnjeg lica zida, umetnu čistu zemljalu ispunu, koja je sada zamijenjena zidanom jezgrom. No možda je taj detalj ipak bio zamišljen tako da na tom osjetljivom mjestu zemlja bolje od punog kamenog zida amortizira udarac topovskih kugli. Radove na sanaciji vanjskih pročelja istodobno su pratili radovi na zapunjavanju sljubnica unutarnjeg lica obrambenog zida te izvedba hodnih ploha postavljanjem hidroizolacije, regulacijom oborinskih voda i u završnom sloju postavljanjem pločastog benkovačkog kamena (sl. 20–21).

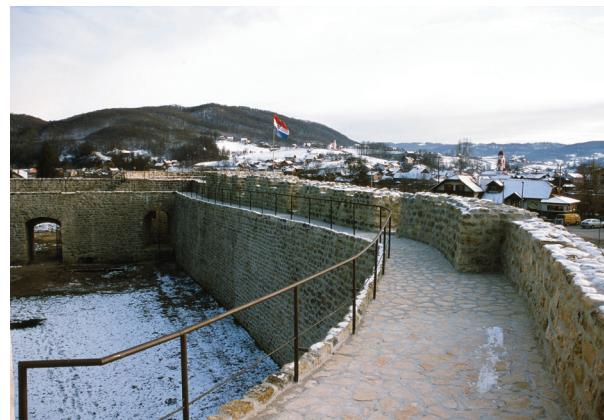
21. Krunište južnog obrambenog zida nakon radova
The parapet of the southern defense wall after restoration

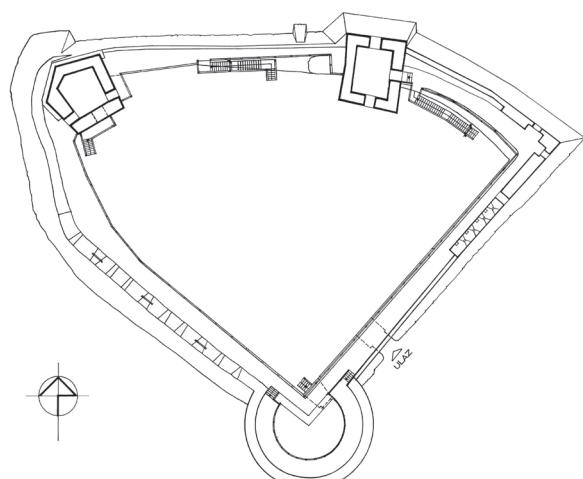
22. Kostajnica, Stari grad, prezentacija, tlocrt

Kostajnica, Old Town, presentation, layout

Projektom je zamišljeno da u obje kule budu izložbeni prostori te da put turističkog razgledavanja počinje od prizemlja četverokutne kule, ide prema prizemlju peteročne kule, zatim stubama na zapadni dio sjevernog obrambenog zida i dalje kroz peterokutnu kulu kružno po obrambenom zidu do prvoga i drugoga kata četverokutne

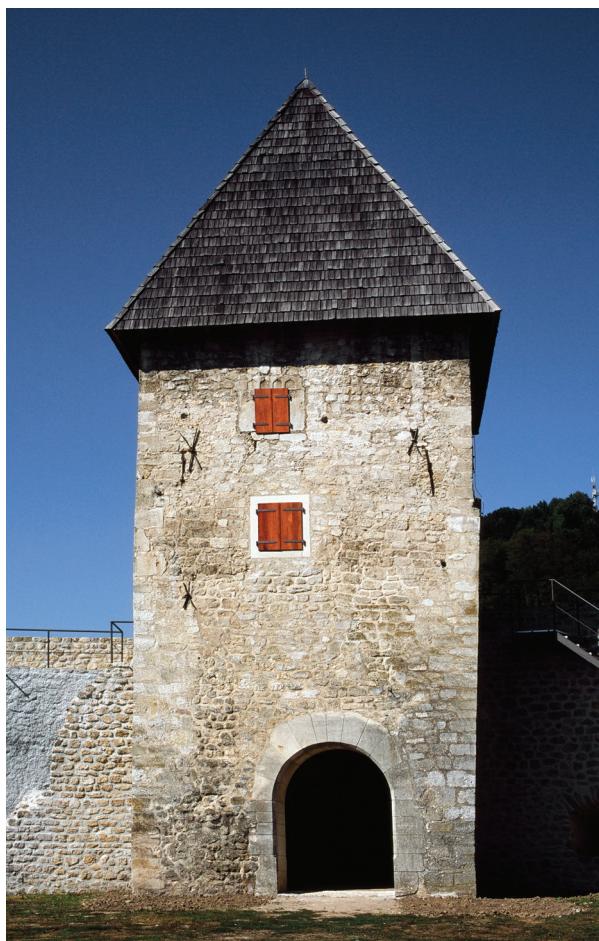
23. Pogled na četverokutnu kulu (2011.)
View of the square tower (2011)

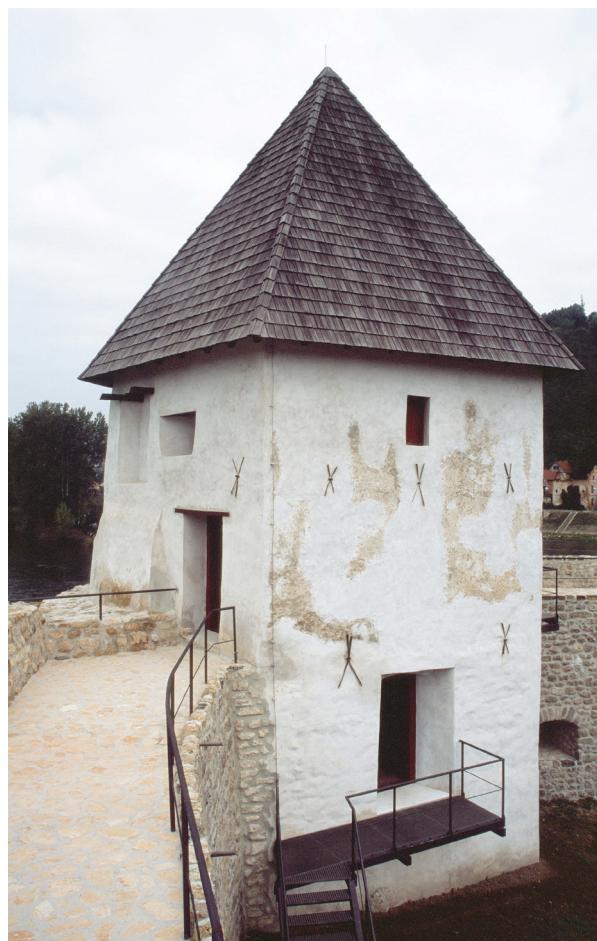
24. Pogled na peterokutnu kulu (2011.)
View of the pentagonal tower (2011)

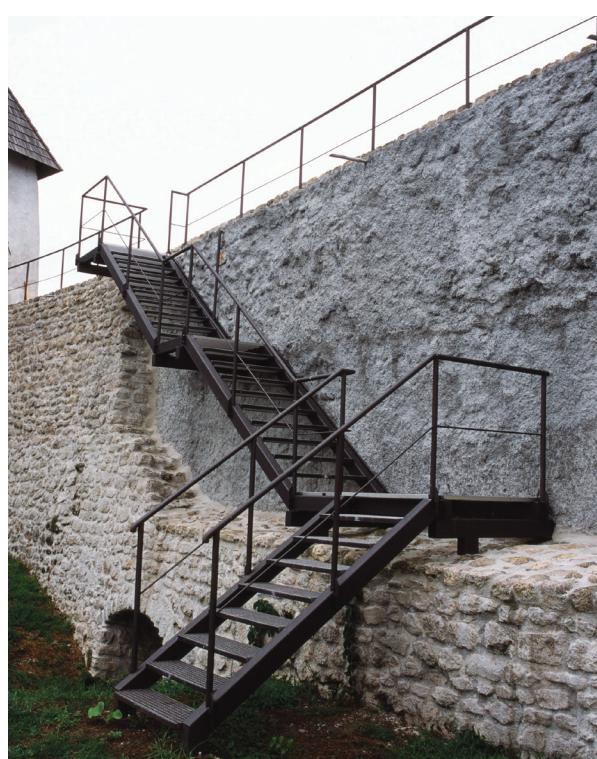
25. Istočni, silazni krak stubišta (2010.)
East, a downward extension of the staircase (2010)

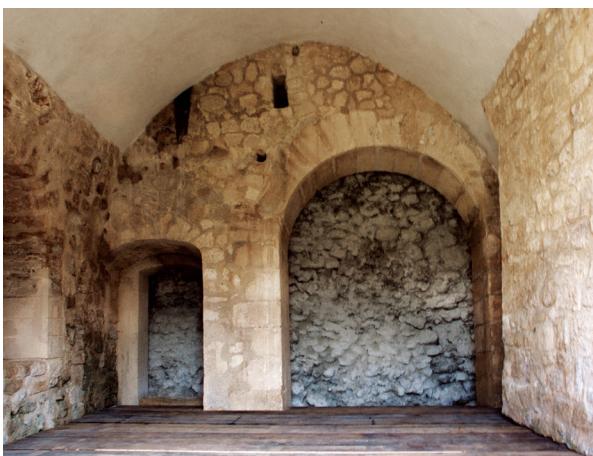
26. Prizemlje četverokutne kule, kolni i pješački ulaz (2011.)
Ground floor square tower, vehicular and pedestrian entrance (2011)

četverokutne kule rekonstruirana je ferocementnom ljuškom geometrija bačvastog svoda, a na pod su položene hrastove grede (sl. 26, 27).³⁶ Time je s prethodnom prezentacijom okvira kolnih i pješačkih vrata, te stražarske sedilije, u najvećoj mogućoj mjeri vraćen izvorni izgled prizemlju četverokutne kule, tom najvrjednijem prostoru Staroga grada. Na katovima četverokutne kule na nove tesane hrastove grednike položeni su podovi i stropovi od dvostrukih hrastovih mosnica te je izvedeno novo hrastovo stubište (sl. 28).

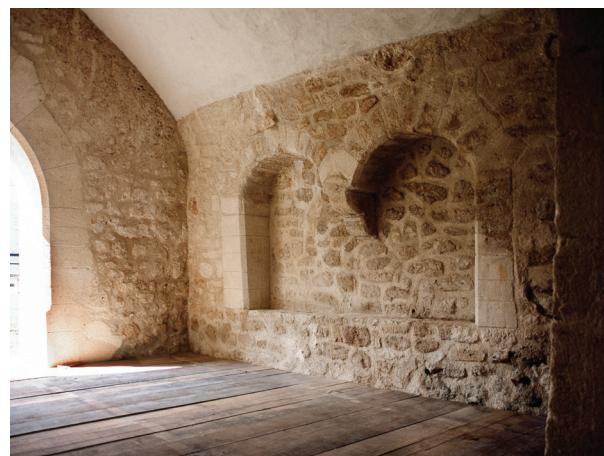
27. Prizemlje četverokutne kule, stražarska sedilija (2011.)
Ground floor square tower, sentry post (2011)

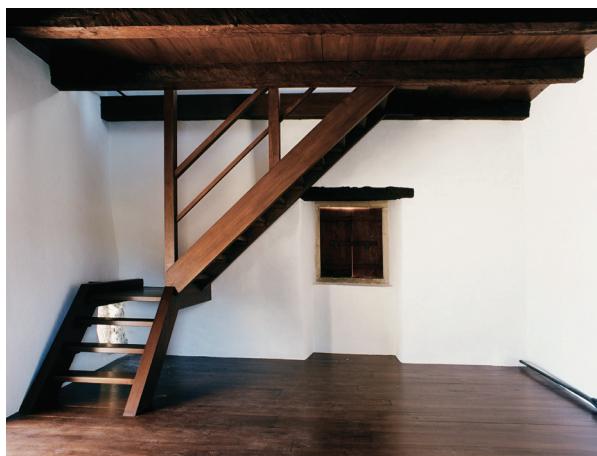
28. Četverokutna kula, nove stube na prvom katu (2011.)
Square tower, new staircase leading to the first floor (2011)

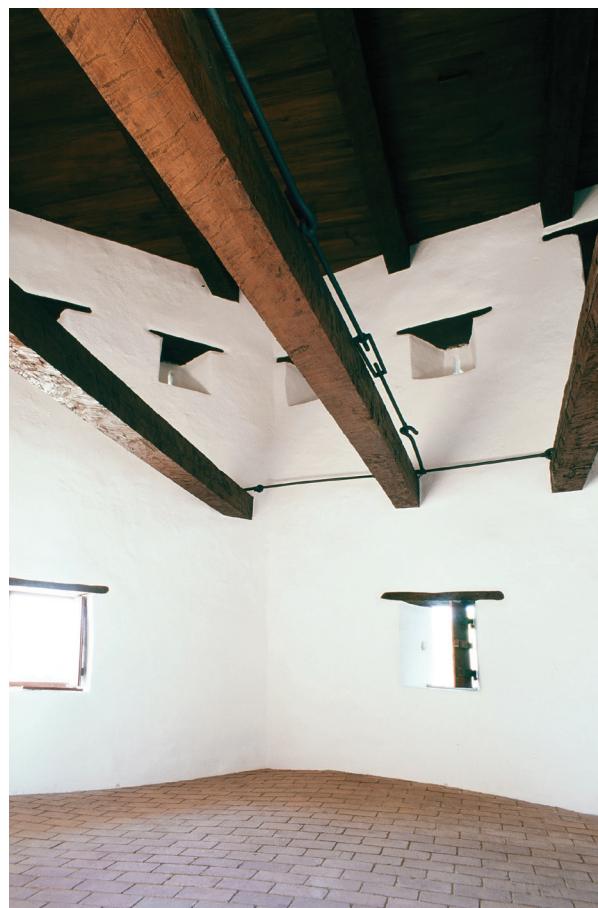
29. Unutrašnjost peterokutne kule, prvi i drugi kat (2011.)
Inside the pentagonal tower, first and second floor (2011)

Nakon sanacije karbonskim vlaknima opečnog svoda prizemlja peterokutne kule, unutrašnjost je ožbukana i obijeljena, a u podu je prezentiran izvorni obrambeni zid, dok je preostali dio prizemlja izведен opekama, kao i pod prvoga kata. Zbog nedovoljne visine prostora drugoga kata, unutrašnjost prvoga i drugoga kata peterokutne kule prezentirana je kao jedinstven prostor (sl. 29).

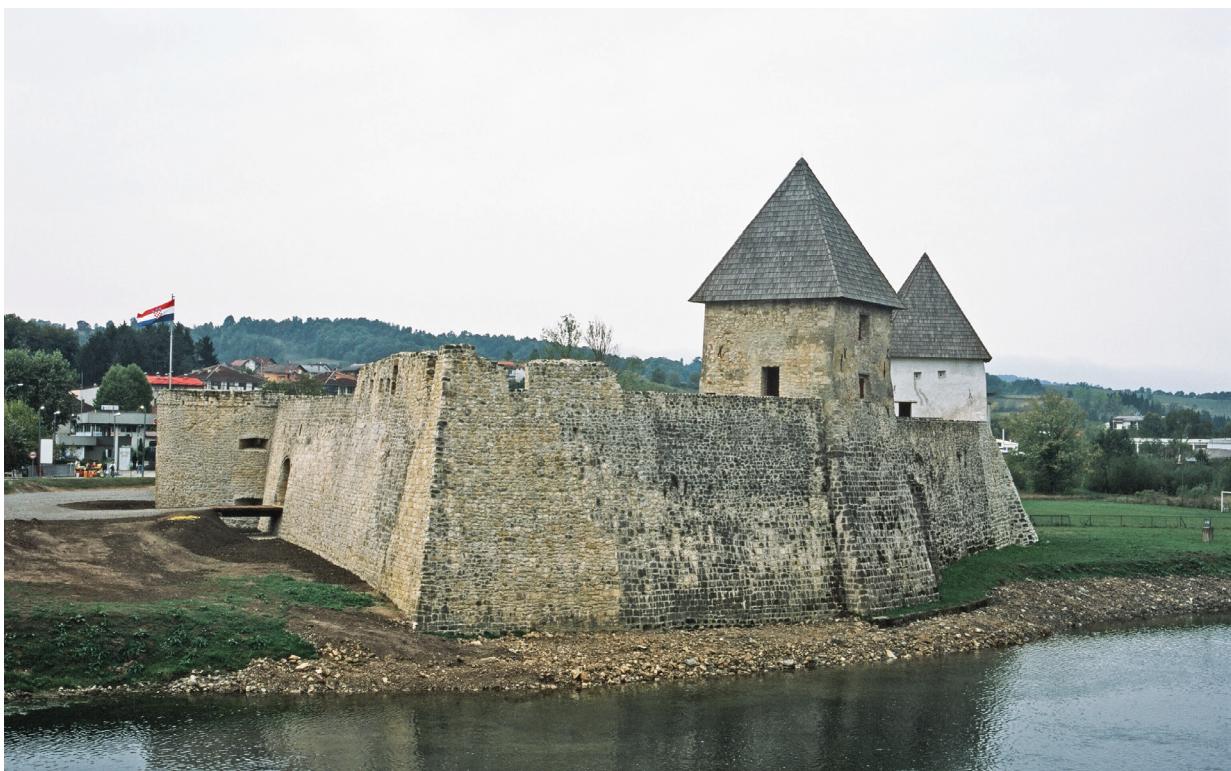
30. Kostajnica, pogled s mosta na Stari grad nakon dovršetka radova (2011.)
Kostajnica, the view from the bridge to the Old City after the completion of works (2011)

Završni su radovi obuhvatili uređenje okoliša. Ispred istočnog pročelja produžen je iskop preko kojega je ispred ulaza položen drveni most, a uređen je i prostor između ceste, odnosno obližnjega graničnog prijelaza (sl. 30–31).³⁷

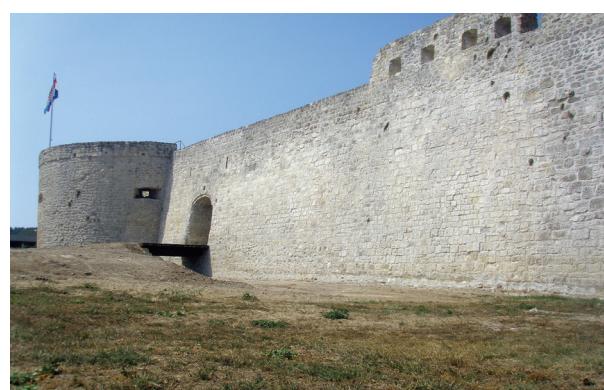
31. Kostajnica, pogled sa sjevera na ulaz u Stari grad nakon dovršetka radova (2011.)
Kostajnica, the view from the northern entrance to the Old City after the completion of works (2011)
