NATAŠA JAKŠIĆ

ORIGINAL SCIENTIFIC PAPER
UDC 72.033.4:726.05 (497.5 DUBRAVA)
TECHNICAL SCIENCES / ARCHITECTURE AND URBAN PLANNING
2.01.04 – HISTORY AND THEORY OF ARCHITECTURE
AND PRESERVATION OF THE BUILT HERITAGE
ARTICLE RECEIVED / ACCEPTED: 05. 01. 2005. / 07. 06. 2006.

CRKVA SV. LUKE U DUBRAVI POKRAJ SPLITA

ST LUKE'S CHURCH IN DUBRAVA NEAR SPLIT

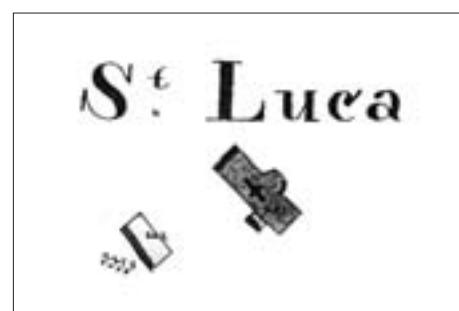
SL. 3. GEODETSKA IZMJERA KATASTRA
IZ 19. STOLJEĆA (ISJEĆAK)

FIG. 3 GEODETIC SURVEY FROM THE 19TH CENTURY LAND REGISTER (SECTION)

Prvi grafički prikaz crkve nalazi se na geodetskom izmjeru Katastra iz 1833. godine.⁸ Crkva je prikazana kao građevina križnoga tlocrta, iscrtan je izduženi pravokutnik koji s južne strane ima pravokutni dodatak, a sa sjeverne trbusasto izbočenje (Sl. 3). Za izbočenje može se pretpostaviti da se radi o segmentu zida središnjega dijela nepravilna kružnog tlocrta. Na starim fotografijama vidi se betonska nadogradnja trijema (Sl. 7), ožbukan jugozapadni zid broda i nepopločen teren oko crkve, a u unutrašnjosti crkve plijesan uzrokovan vlagom. Zabilježen je kameni blok s rimskim natpisom koji danas stoji ispred trijema – nećitak, uništen atmosferilijama. Prilikom sanačije 1985. godine zamijenjen je pokrov, razbijena armiranobetonska nadogradnja trijema, rekonstruirano njegovo staro pročelje i dvostršni krov. Fotografije unutrašnjosti crkve nakon uklanjanja žbuke 1985. godine jasno prikazuju različite tehnike gradnje, detalje spojeva sukcesivne dogradnje.

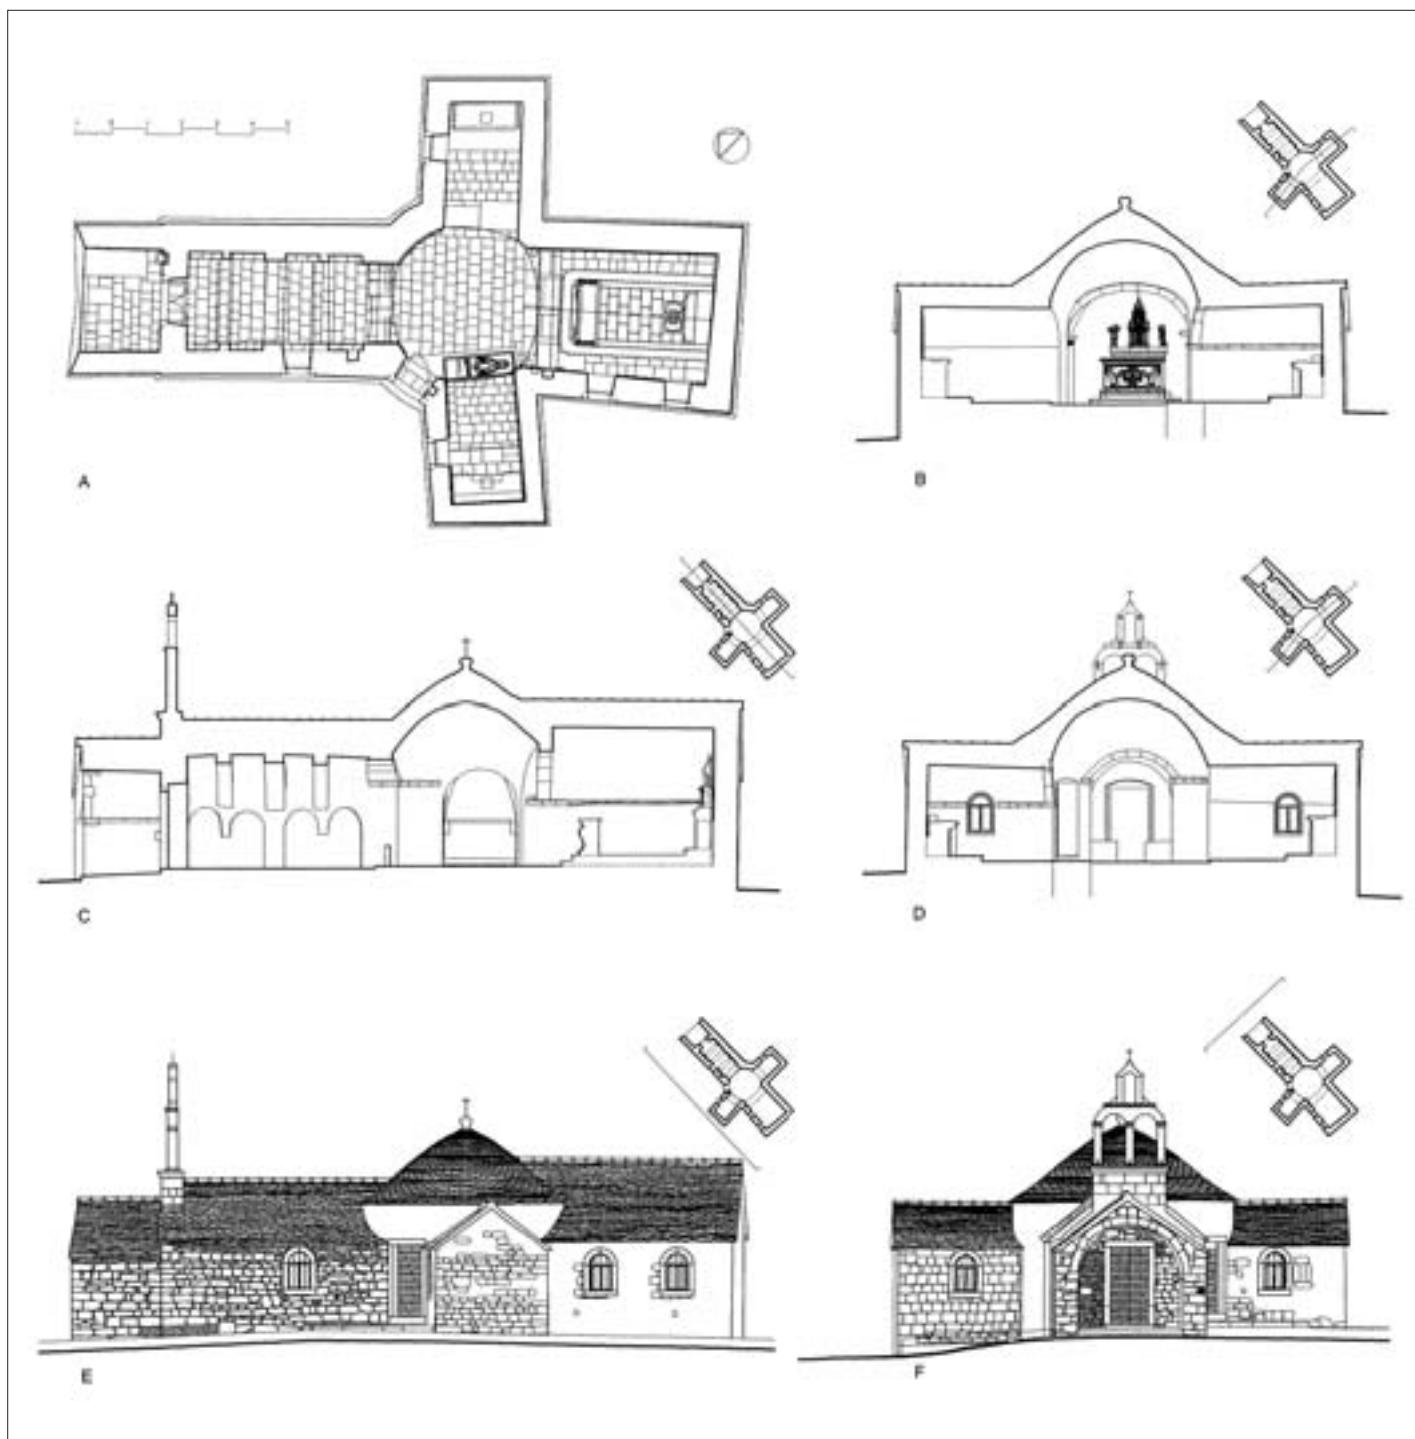
SL. 4. ARHITEKTONSKA SNIMKA: A – TLOCRT CRKVE; B – POPREĆNI PRESJEK KROZ SJEVEROISTOČNU KAPELU, SREDIŠNJI DIO I JUGOZAPADNU KAPELU S POGLEDOM NA SVETIŠTE CRKVE; C – UZDUŽNI PRESJEK KROZ TRIJEM, BROD, SREDIŠNJI DIO I SVETIŠTE S POGLEDOM NA SJEVEROISTOČNU KAPELU; D – POPREĆNI PRESJEK KROZ JUGOZAPADNU KAPELU, SREDIŠNJI DIO I SJEVEROISTOČNU KAPELU S POGLEDOM NA BROD CRKVE; E – JUGOZAPADNO PROČELEJE CRKVE; F – SJEVEROZAPADNO PROČELEJE CRKVE

FIG. 4 ARCHITECTURAL SURVEY: A – CHURCH PLAN; B – CROSS-SECTION OF THE NORTHEAST CHAPEL, CENTRAL PART AND SOUTHWEST CHAPEL WITH A VIEW OF THE SANCTUARY; C – LONGITUDINAL SECTION OF THE PORCH, NAVE, CENTRAL PART AND SANCTUARY WITH A VIEW OF THE NORTHEAST CHAPEL; D – CROSS-SECTION OF THE SOUTHWEST CHAPEL, CENTRAL PART AND NORTHEAST CHAPEL WITH A VIEW OF THE NAVE; E – SOUTHWEST ELEVATION; F – NORTHWEST ELEVATION

Arhitektonsko rješenje – Tlocrt crkve ima oblik latinskoga križa (Sl. 4). Uzdužnu os crkve čine trijem, brod i svetište, a poprečnu os sjeveroistočna i jugozapadna kapela. Sjecište tih dviju osi nalazi se u središnjem, tlocrtno nepravilno kružnom dijelu građevine svodenom kupolom. Glavni ulazi u crkvu smješteni su na sjeverozapadnom zidu broda crkve i na zapadnom segmentu središnjega dijela. Krovovi trijema, broda, svetišta i kapela su dvostršni. Krov središnjega dijela stožasta je oblika i prati unutarnju krivulju kupole. Zvonik je oblikovan preslicom s tri luka. Zidovi i podovi su kameni, a pokrov je od kamenih ploča. Poštivanje mjerila čovjeka pri dimenzioniranju elemenata građevine i sklad njihovih proporcija glavna je vrijednost arhitekture ove crkve i prisutna je u svim dogradnjama tijekom stoljeća. Vanjski gabariti središnjega dijela s kupolom ne odaju monumentalnost njegove unutrašnjosti, koja snagom velikog volumena prostora zaustavlja vjernika pred svetištem i usredotočuje ga na glavni oltar crkve (Sl. 14).

Brod crkve tlocrtno je nepravilan četverokut. Uzdužni nosivi zidovi raščlanjeni su s po dvije niše, trapeznoga tlocrta, a svaka je svodenja s dva polukružna luka (Sl. 4C). Zid je građen duguljastim komadima priklesanoga lomljenga, slaganim u nepravilne horizontalne redove (Sl. 4E). Sljubnice su široke.⁹ Brod je svoden bačvastim svodom ojačanim s tri pojasnice. Luk koji svodi spoj broda sa središnjim dijelom crkve je segmentan, zidan od pet kamenih klinastih blokova (Sl. 4D). Zakrivljenost vanjske linije luka veća je od unutrašnje. Pete

Trijem ispred sjeverozapadnoga ulaznog pročelja crkve tlocrtno je nepravilan četverokut uži od broda crkve, s tanjim zidovima od broda crkve (Sl. 4A). Zid je građen od vecih izduženih komada priklesanog lomljencra, slaganih u nepravilne redove. Sljubnice su nešto uže od onih na brodu crkve. Uglovi su zidani

Središnji dio crkve ima nepravilan kružni tlocrt. U vanjskim gabaritima širi je od broda crkve (Sl. 4A). Debljina zida i tehnika gradnje zida različita je od broda crkve. Zid je građen od fino priklesanih lomljenaca, slaganih u horizontalne redove s vrlo uskim sljubnicama. Središnji je dio svoden kupolom. Presjek kupole segmentni je luk (Sl. 4C).

Jugozapadna kapela tlocrtno je nepravilan četverokut, izdužen u smjeru jugozapad-sjeveroistok (Sl. 4A). Kapela je izgrađena od kvadratičastih komada lomljenca slaganih u horizontalne redove, s uskim i urednim sljubnicama. Na jugoistočnemu pročelju vidljiva je kontinuirana vertikalna sljubnica. Pod kapele podijeljen je u dvije razine, na višoj se nalazi sazidan oltar uz jugozapadni zid. Kapela je srušena bačvastim svodom. Luk ulaza u kapelu iz središnjega dijela crkve čine šest klesanih klinastih kamenih blokova (Sl. 5A). Spoj svoda kapele i zida naglašen je horizontalnim kamenim profiliranim impostom, iste je profilacija kao impost u središnjem dijelu i brodu crkve, ali je postavljen niže. Prozor se nalazi u sjeverozapadnom zidu te je istog oblika i dimenzija kao prozor u brodu. Sazidani otvor na tome pročelju velike je svjetle visine, a male svjetle širine (Sl. 4F).

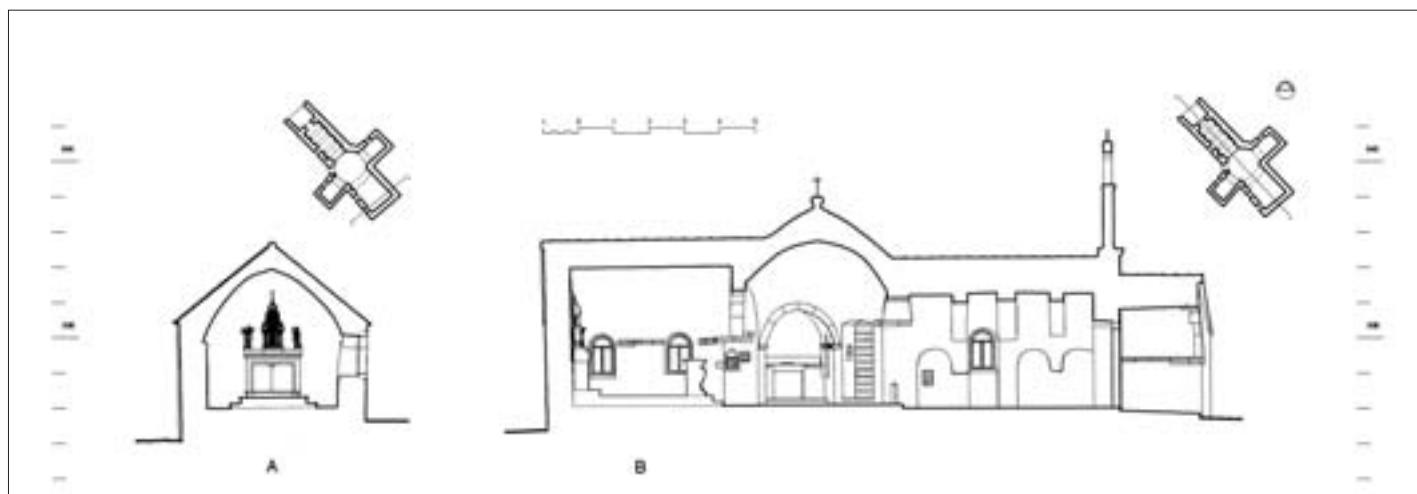
SL. 5. ARHITEKTONSKA SNIMKA: A – POPREČNI PRESJEK KROZ SVETIŠTE CRKVE; B – UZDUŽNI PRESJEK KROZ SVETIŠTE, SREDIŠNJI DIO, BROD I TRIJEM S POGLEDOM NA JUGOZAPADNU KAPELU

FIG. 5 ARCHITECTURAL SURVEY: A – CROSS-SECTION OF THE SANCTUARY; B – LONGITUDINAL SECTION OF THE SANCTUARY, CENTRAL PART, NAVE AND PORCH WITH A VIEW OF THE SOUTHWEST CHAPEL

Ispod jugoistočnoga luka broda nalaze se dvije kamene ograde, tj. dvije neprofilirane kamene ploče. Sjeverna ima uklesane natpise bosancicom. Na gornjoj plohi piše „Ugp(?)inovic 1585”, a na plohi prema brodu crkve „Ja Mikula Stipanov” (Sl. 6).¹⁰ U zapadnoma luku zapadne niše jugozapadnoga zida nalazi se pravokutna niša uokvirena kamenim plošnim lomljencima (Sl. 5A).

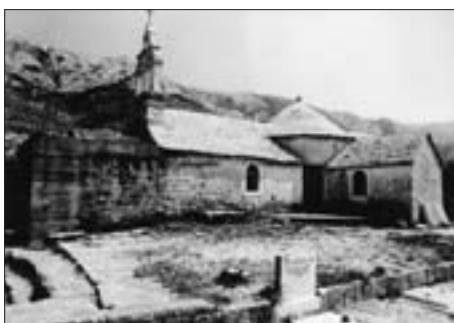
SL. 7. POGLED NA ARMIRANOBETONSKI TRIJEM I CRKVU PRIJE SANACIJSKIH RADОVA 1985. GODINE
FIG. 7 VIEW OF THE REINFORCED CONCRETE PORCH AND THE CHURCH PRIOR TO 1985 RENOVATION

Tijekom 20. stoljeća dolazi do još nekih preinaka. Vjerojatno početkom stoljeća uklanja se pokrov trijema, a na svod i uzdužne zidove nadograduje se armiranobetonska konstrukcija za bazu zvonika. Godine 1928. gradi se podest južno od građevine sa zvonikom u obliku visoke preslice s tri okna. Crkva se obnavlja 1985. godine. Ruši se armiranobetonska nadogradnja trijema te rekonstruira njegov krov i pročelje. Postavlja se novi pokrov na cijeloj crkvi i popločuje ophod oko crkve. U unutrašnjosti se ponovno žbukaju svi zidovi. Podest oltara produžuje se do jugoistočnoga zida svetišta, a barokni se oltar dijeli na dva dijela. Menza se pomiče prema središnjem dijelu crkve, a tabernakul se prislanja uz jugoistočni zid.

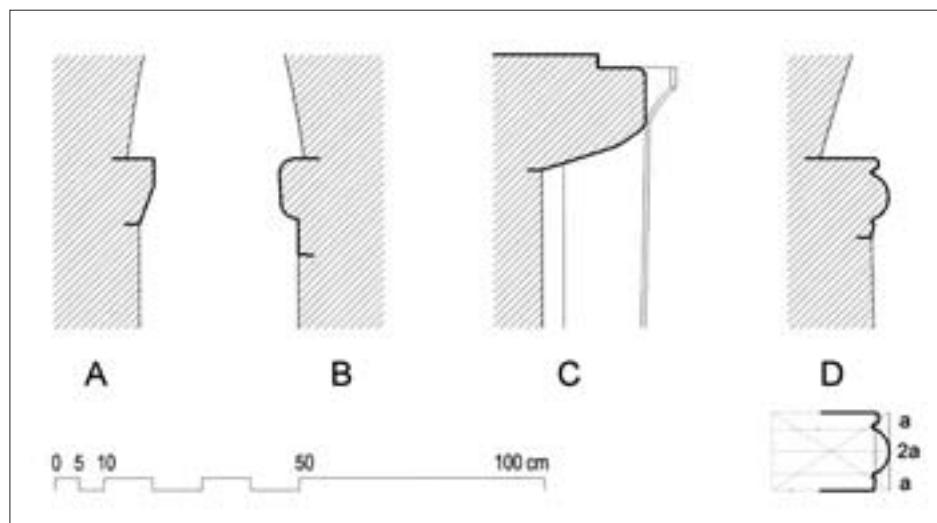
SL. 8. KAMENE PROFILACIJE: A – IMPOST U ZONI LUČNOG PROLAZA U BROD U SVETIŠTE, SREDIŠNJE DIJELA I JUGOZAPADNE KAPELE; B – IMPOST TRIJEMA; C – OLTAR U JUGOZAPADNOJ KAPELI; D – IMPOST U SVETIŠTU

FIG. 8 STONE MOULDINGS: A – IMPOST IN THE ARCHWAY LEADING INTO THE NAVE AND THE SANCTUARY, IN THE CENTRAL PART AND IN THE SOUTHWEST CHAPEL; B – IMPPOST OF THE PORCH; C – ALTAR IN THE SOUTHWEST CHAPEL; D – IMPOST IN THE SANCTUARY

toga luka nalaze se na višoj razini od peta pojasnica i leže na kamenom impostu (Sl. 8A). Širina jugoistočnog luka tlocrtno se sužava prema tjemenu, analogno zakrvljenju srednjega dijela građevine koje težinu nosi. Vanjska ulazna vrata u brod crkve nalaze se u sjeverozapadnome zidu. Pod niše vrata jest

Oltar je sazidan od priklesanih lomljenaca i ima kamenu menzu. Stipes u svojoj sredini ima pravokutnu nišu. Menza ima u sredini pravokutno udubljenje u koje je ugrađen posvećeni kamen s uklesanim križem. Menza je prema kapeli profilirana (Sl. 8C).

vijenaca koji naglašavaju spoj svoda i uzdužnih zidova svetišta složenija (Sl. 8D). Uz potporni luk na impostu u zoni probijenog zida središnjega dijela, iz zida izlazi kamera konzola tlocrtna „L“ oblika. Kraci krak izlazi u prostor pod tupim kutom. U jugozapadnome zidu nalaze se dva prozora istoga oblika i dimenzija kao i ostali prozori u crkvi. Na jugozapadnom pročelju vide se ostaci kamenih okvira starijih prozorskih otvora (Sl. 4E). Svetohranište se nalazi u jugozapadnome zidu svetišta. Isklesano je iz većega kamenog bloka, podijeljenog u dvije zone. U prvoj je uklesana niša, a na gornjoj brdovi se spajaju i čine siljati luk. Uz njega se nalazi još jedan kameni blok s uklesanom pravokutnom nišom i ovalna kamera škopionica s uklesanim križem (Sl. 11).

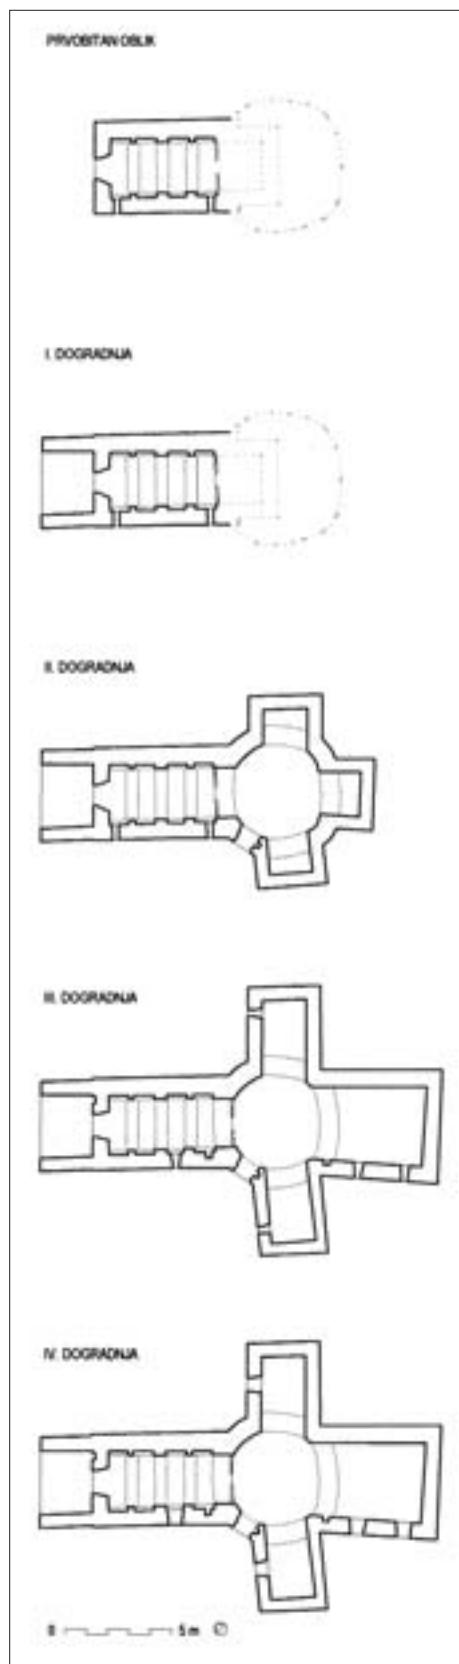
SL. 9. SHEMATSKI PRIKAZ PRETPOSTAVLJENOGA PRVOBITNOG IZGLEDA CRKVE I PRETPOSTAVLJENI SLIJED DOGRADNJI GRAĐEVINE

FIG. 9 SCHEMATIC REPRESENTATION OF THE ASSUMED FORM OF THE ORIGINAL CHURCH AND THE ASSUMED SEQUENCE OF ADDITIONS TO THE MAIN STRUCTURE

našnji oblik dobila nizom od četiriju značajnih preinaka (Sl. 9):

1. Moguce je da je trijem prva dogradnja današnjem brodu crkve. Trijem je uži i niži od broda crkve, a zidovi su tanji. Tehnika gradnje zida trijema nezнатno se razlikuje od tehnike gradnje broda. Trijem nije građen istodobno kada i brod crkve, vertikalna ih sljubnica dijele, a ugao uzdužnoga zida broda definiran je vecim komadima lomljjenca. Bačvasto svodeni trijem s kamenim impostom i polukružnim lukom na pročelju imaju i druge crkve u bližoj okolini. Profilacija imposta, veća ovalna škorpionica i tehnika gradnje zida trijema crkve sv. Klementa, na susjednom brežuljku, sugerira da je on vjerojatno izgrađen u razdoblju zrele romanike.¹⁶ Crkva sv. Ivana Krstitelja u obližnjim Gatinama ima također trijem uži od broda crkve, iste širine, bačvasto svoden, a impost ima istu profilaciju, na istoj visini kao i Sv. Luka, dok je i tehnika gradnje zida također ista. Ta crkva nije još znanstveno obradena, spominje se u popisu župa Splitke nadbiskupije iz 1625. godine,¹⁷ a vjerojatno se radi o sukcesivnoj dogradnji. Crkva sv. Jure na obližnjem Gracu ima trijem istih oblikovnih karakteristika, ali je crkva, osim apside, u potpunosti nanovo sagrađena 1933. godine.¹⁸ Iz priloženoga se vidi da je vremenski raspon kada je ova dogradnja mogla nastati uistinu širok, no ne može se isključiti mogućnost da je trijem bio sagrađen još u razdoblju romaničke, možda u 12. stoljeću, nešto kasnije od broda crkve.

2. Najznačajnija preinaka koja u potpunosti mijenja arhitektonsku kompoziciju crkve jest izgradnja središnjeg dijela s tri kapele. U zoni lučno svodenoga prolaza iz broda u središnji dio postoji razdjelna sljubnica između dviju različitih tehnika zidanja zida (Sl. 10). Za razliku od broda crkve, središnji je dio građen fino priklesanim lomljencima, slaganim u horizontalne redove, s uskim sljubnicama. Redovi zida jugozapadne kapele i središnjega dijela logično se nastavljaju jedan u drugi (Sl. 13). Također, lučno svoden prolazi prema brodu i jugozapadnoj kapeli slično su oblikovani, imaju sličnu zakriviljenost vanjske i unutarnje linije te su definirani vecim klesanim kamenim blokovima. Pete luke koji svodi prolaz u brod, kupole i svoda jugoistočne kapele leže na impostu iste profilacije. Vrlo je vjerojatno da su jugozapadna kapela i središnji dio crkve građeni istodobno.

3. Preinaka koja mijenja arhitektonski karakter pojedinih elemenata građevine jest proširenje i produljenje svetišta te produljenje bočnih kapela. Na fotografiji bez žbuke vidi se da se uzdužni zidovi svetišta sudaraju sa zidom središnjeg dijela crkve (Sl. 11). Može se zaključiti da današnje svetište i središnji dio nisu građeni istodobno, već da je svetište nastalo vjerojatno proširenjem i produljenjem jugoistočne kapele. Otvor središnjega dijela svoden je nepravilnim plitkim segmentnim lukom, vjerojatno nastao širenjem ranijeg otvora užega svetišta te ojačan još polukružnom kamenom pojasnicom (Sl. 4B).

4. Posljednja značajna preinaka građevine nije zadirala u preoblikovanje arhitektonske kompozicije, već se radi o obnovi sjeveroistočne kapele i proširenju svih prozorskih otvora te sjeverozapadnih ulaznih vrata, vrlo vjerojatno nakon 1833. godine. Zid sjeveroistočne kapele građen je klesancima, za razliku od ostatka građevine, slaganim u horizontalne redove s vrlo uskim sljubnicama – tehnikom čestom u 19. stoljeću. Međutim, pri dnu južnoga dijela sjeverozapadnoga zida te kapele

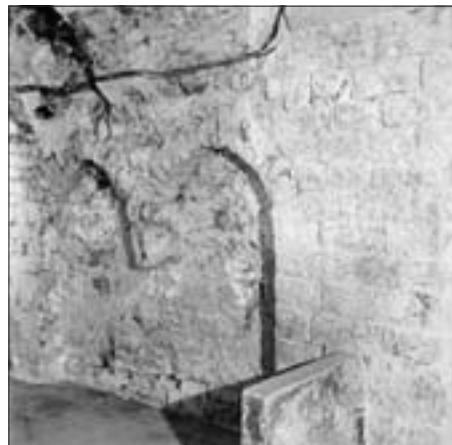
SL. 10. SPOJ BRODA I SREDIŠNJE DIJELA, RAZLIČITA TEHNIKA GRADNJE ZIDA
FIG. 10 THE NAVE JOINS THE CENTRAL PART, DIFFERENT TECHNIQUES OF WALL CONSTRUCTION

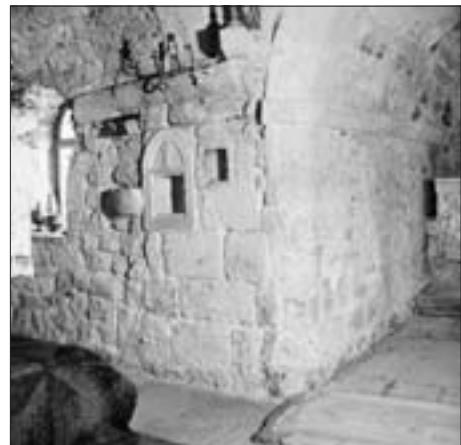
SL. 11. SPOJ ZIDA JUGOZAPADNE KAPELE I SVETIŠTA SA SREDIŠNIM DIJELOM CRKVE, BEZ ŽBUKE
FIG. 11 SOUTHWEST CHAPEL'S WALL AND THE SANCTUARY JOIN THE CENTRAL PART OF THE CHURCH, NO RENDERING

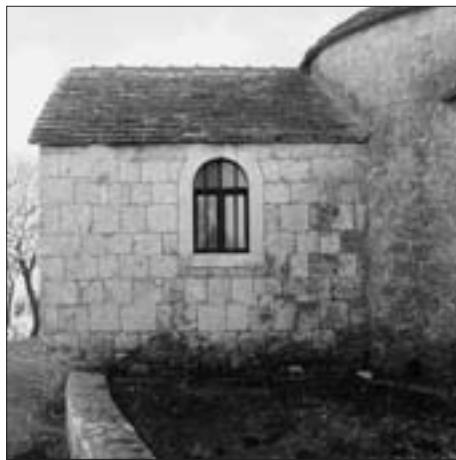
SL. 12. POGLED NA SJEVEROZAPADNO PROČELJE
SJEVEROISTOČNE KAPELE

FIG. 12 VIEW OF THE NORTHWEST FACADE
OF THE NORTHEAST CHAPEL

nalazi se dio zida sazidan od priklesanih lomljenaca, tehnikom koju možemo primijetiti i na sjevernome dijelu jugozapadne kapele (Sl. 12). Može se pretpostaviti da je kapela vrlo vjerojatno izgrađena na mjestu temelja starije kapele. Trbušasto izbočenje na sjeveroistočnom pročelju crkve, na karti Katastra, također ukazuje na mogućnost da je kapela bila srušena. Kameni blokovi na pročelju kapele klesani su i slagani, vodeći računa o kamenom okviru otvora, istim materijalom, što znači da je današnji prozorski otvor građen istodobno sa sjeveroistočnom kapelom. Ostali prozorski otvori u crkvi imaju isti oblik i dimenzije, a okolno zide jasno ukazuje da se radi o proširenju postojećih. Stoga je logično pretpostaviti da su se svi prozorski otvori, kao i ulazna vrata, proširili istodobno s gradnjom sjeveroistočne kapele.

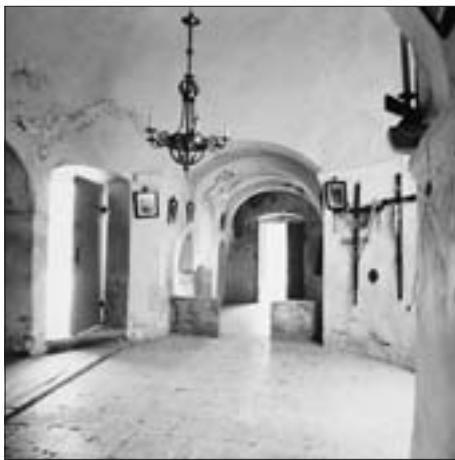
SL. 13. POGLED IZ SVETIŠTA CRKVE NA SREDIŠNJI DIO
SVODEN KUPOLOM

FIG. 13 VIEW OF THE CENTRAL DOMED PART
FROM THE SANCTUARY

Jugozapadna kapela produljena je prema jugu. Razdjelna kontinuirana vertikalna fuga nalazi se po sredini kapele, na uzdužnim zidovima i na svodu kapele (Sl. 13). Debljina zida produljenoga dijela manja je od početnoga dijela zida kapele. Omjer visine kapele i debljine zida produljenoga dijela jednak je omjeru visine svetišta i debljine njegova zida, a iznosi 1:5. Tehnika gradnje svetišta i novijega zida kapele također je ista, postoji i zazidani kameni okvir na sjeverozapadnom pročelju kapele, velike svjetle visine, male svjetle širine, tj. gotičkih omjera. Sa sigurnošću se može pretpostaviti da je produljenje kapele izvedeno istodobno kada i preinaka svetišta.

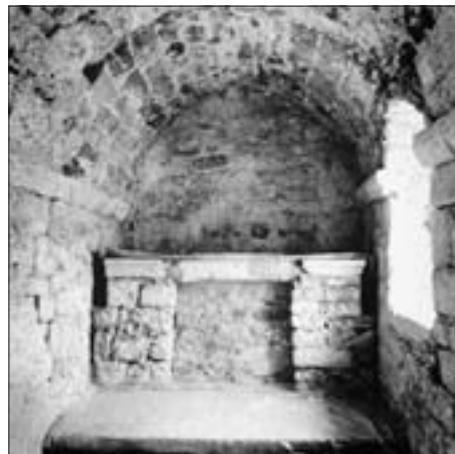
SL. 14. JUGOZAPADNA KAPELA CRKVE SV. LUKE
NAKON SKIDANJA ŽBUKE

FIG. 14 SOUTHWEST CHAPEL AFTER THE RENDERING
HAD BEEN REMOVED

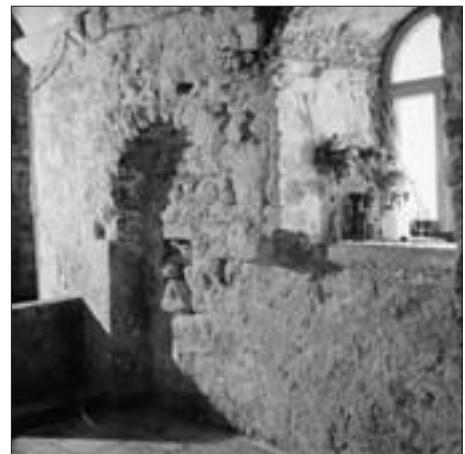
SL. 15. PROZOR I NISA U BRODU, NAKON SKIDANJA ŽBUKE
1985. GODINE

FIG. 15 WINDOW AND NICHE IN THE NAVE
AFTER THE RENDERING HAD BEEN REMOVED, 1985
