Hrastovica kraj Petrinje

Izvorni znanstveni rad

Dr. sc. ZORISLAV HORVAT

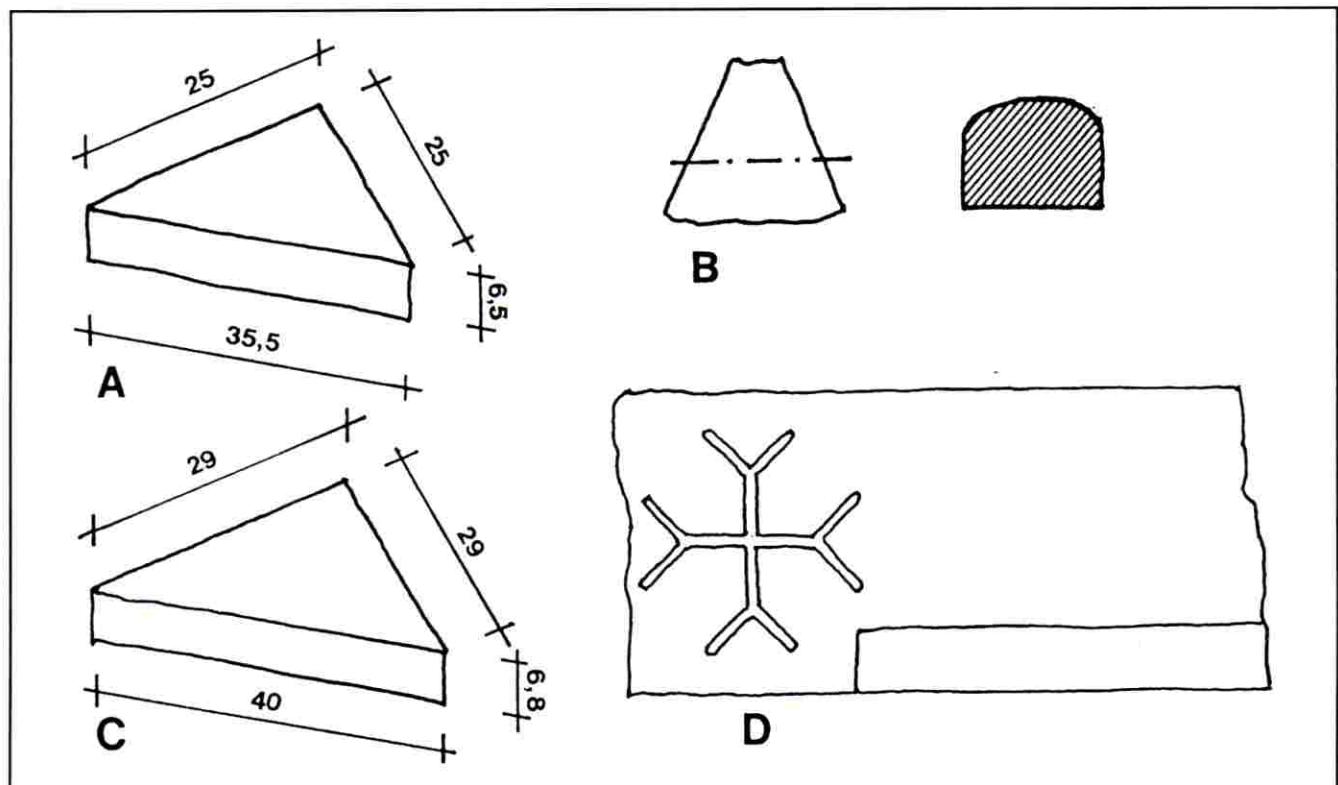
Slika 2. Neke pojedinosti iz Hrastovice i Taborišta:

- A. Trokutasta opeka iz Gornje utvrde u Hrastovici
 B. Ulomak romboidne opeke s Donje utvrde u Hrastovici
 C. Trokutasta opeka iz kapele Sv. Petra u Taborištu
 D. Križ s klesanca pod krovnim vijencem kapele Sv. Petra u Taborištu

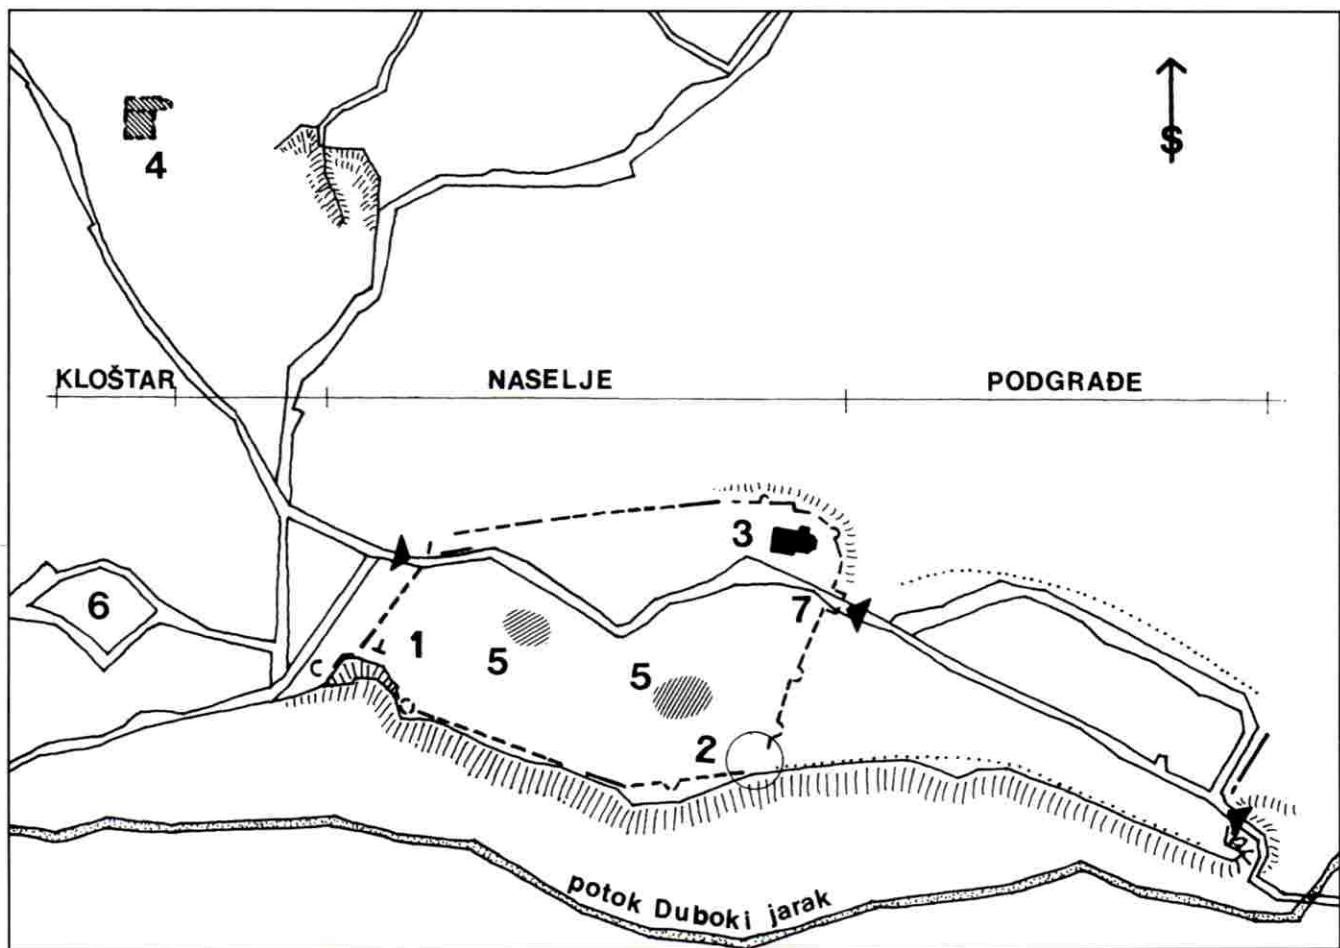
Slika 3. Hrastovica - situacija (nacrtano prema katastarskom planu iz godine 1864. iz Ureda za katastar u Petrinji). Crtež Z. HORVAT.

1. Gornja utvrda
2. Donja utvrda
3. Crkva Sv. Duha
4. Položaj franjevačkog samostana
5. Vjerojatni položaji nekih važnijih srednjovjekovnih građevina
6. Vjerojatno mjesto predstraže

Obilaskom terena i opservacijom može se zaključiti gdje se nalazio franjevački samostan: to je 500-600 m sjeverozapadno od stare Hrastovice, uz put prema selu Cepelišu i dalje prema Petrinji te Gori (slika 3.). Danas je livada na mje-

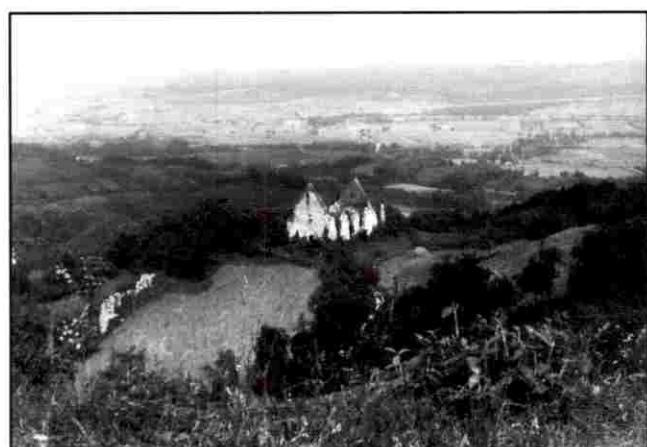
Slika 4. Hrastovica, pogled s položaja ispod Gornje utvrde prema istoku. U sredini su ruševine crkve Sv. Duha, a lijevo ostaci zidina oko naselja. Desno od Sv. Duha - za duljinu crkve - istočni ulaz u naselje (snimio: Z. HORVAT, 1969.)

Istočni ulaz u naselje bio je naglašen pravokutnom kулom, od koje se danas nazire dosta zida. Ulaz je nekada davno vjerojatno bio osiguran i jarkom, od čega još ima dosta tragova uz sjeverno-istočni dio utvrda. Od istočnog ulaza obrambeni se zid penjao uzbrdo, do Donje hrastovičke utvrde. Uz sam istočni ulaz nalaze se ruševine nekadašnje župne crkve Sv. Duha (slika 3., 4.).

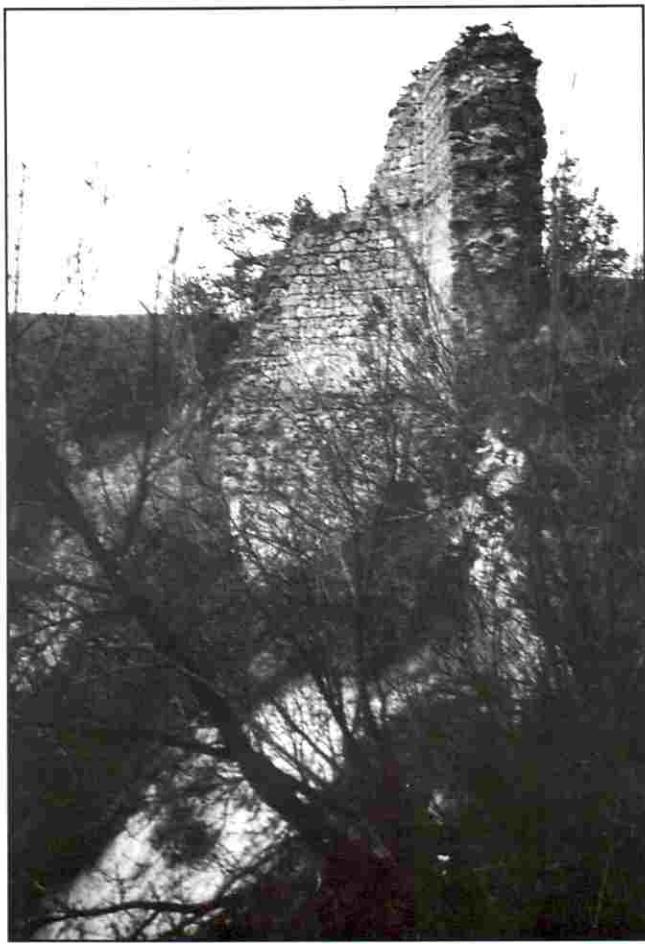
Slika 5. Hrastovica, Gornja utvrda, ostatak branič-kule (unutarnja strana), od koje se veći dio odronio u niz strminu (snimio Gj. SZABO, 1913., negativ u Fototeci Uprave za zaštitu kulturne baštine Ministarstva kulture u Zagrebu)

I gornja je utvrda slabo očuvana, a uz to jedan se njen dio odronio niz strminu, skupa s većim dijelom branič-kule (slika 5.). U strukturi zida kule nazire se zidanje "na riblju kost", što je osobitost za dosta naših profanih građevina XIII.-XIV. stoljeću.¹⁰ Osim toga, na sjevernoj strani ostao je trag zida sa špaletom vratiju te jednom kružnom polukulom.

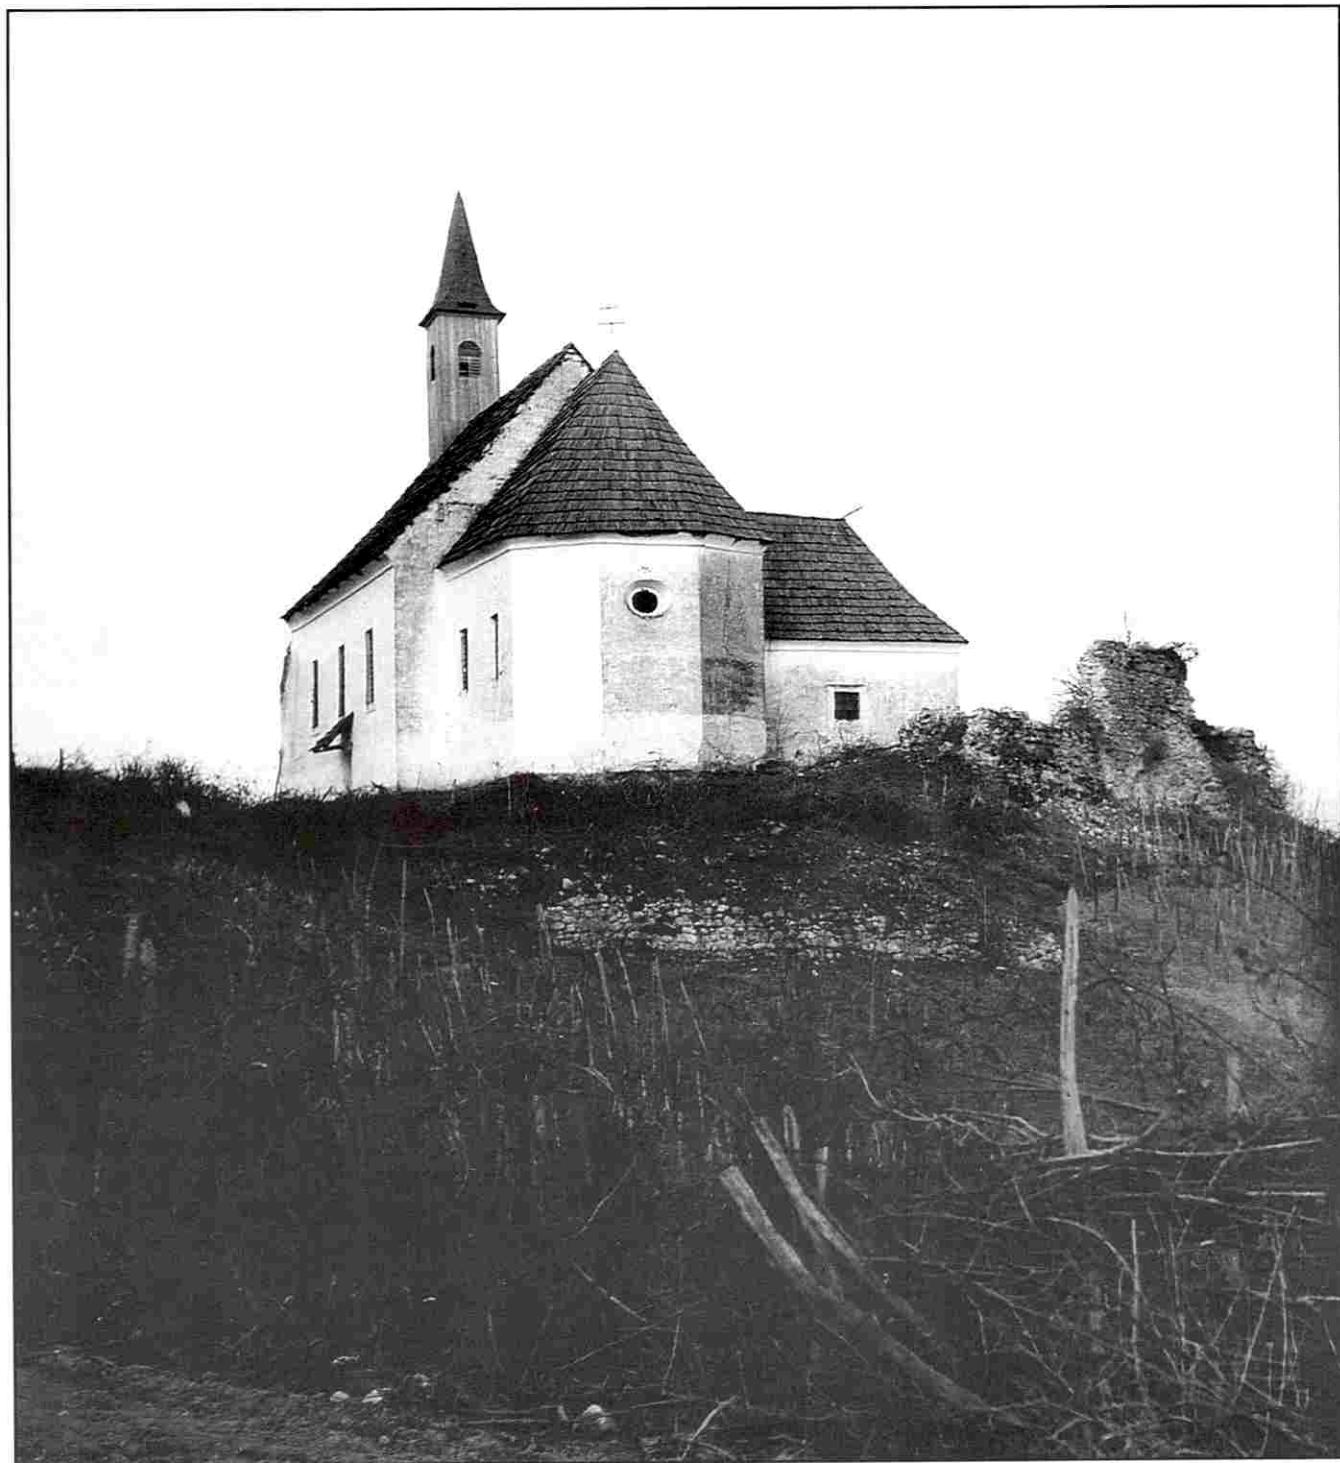
Slika 6. Hrastovica, crkva Sv. Duha: ispred crkve su ruševni dijelovi zidina oko naselja. Istočni ulaz je lijevo, no već izvan okvira fotografije (snimio Gj. SZABO, 1913., negativ u Fototecu Uprave za zaštitu kulturne baštine Ministarstva kulture u Zagrebu)

Crkvu Sv. Duha dao je 1735. godine obnoviti zagrebački biskup Juraj Branjug¹⁸ (slika 6.). Obnova crkve bila je vrlo jednostavna: zidovi su podignuti do potrebne visine, pri čemu su sa srednjovjekovne crkve rabljeni različiti elementi rebra svoda, dijelovi prozora i vijenaca, starije profilacije i sl. Uski srednjovjekovni prozori zamijenjeni su širim, baroknim, pravokutnog svjetlog otvora. Nad brodom i svetištem izveden je ravan strop, kod kojeg je po starim snimkama unutrašnjosti vidljivo da je podgled bio oslikan. Pred zapadnim je pročeljem bio trijem, a nad pročeljem se uzdizao drveni krovni zvonik. Crkva je bila pokrivena drvenim daščicama, što je bilo presudno za sudbinu Sv. Duha: izgorio je 1917., kad je neki Hrastovičan Bunjan palio živicu, iskra je pala na drveni krov i upalila ga.¹⁹ Suha drvena šindra planula je u trenutku... Sv. Duh poslije više nije obnovljen.

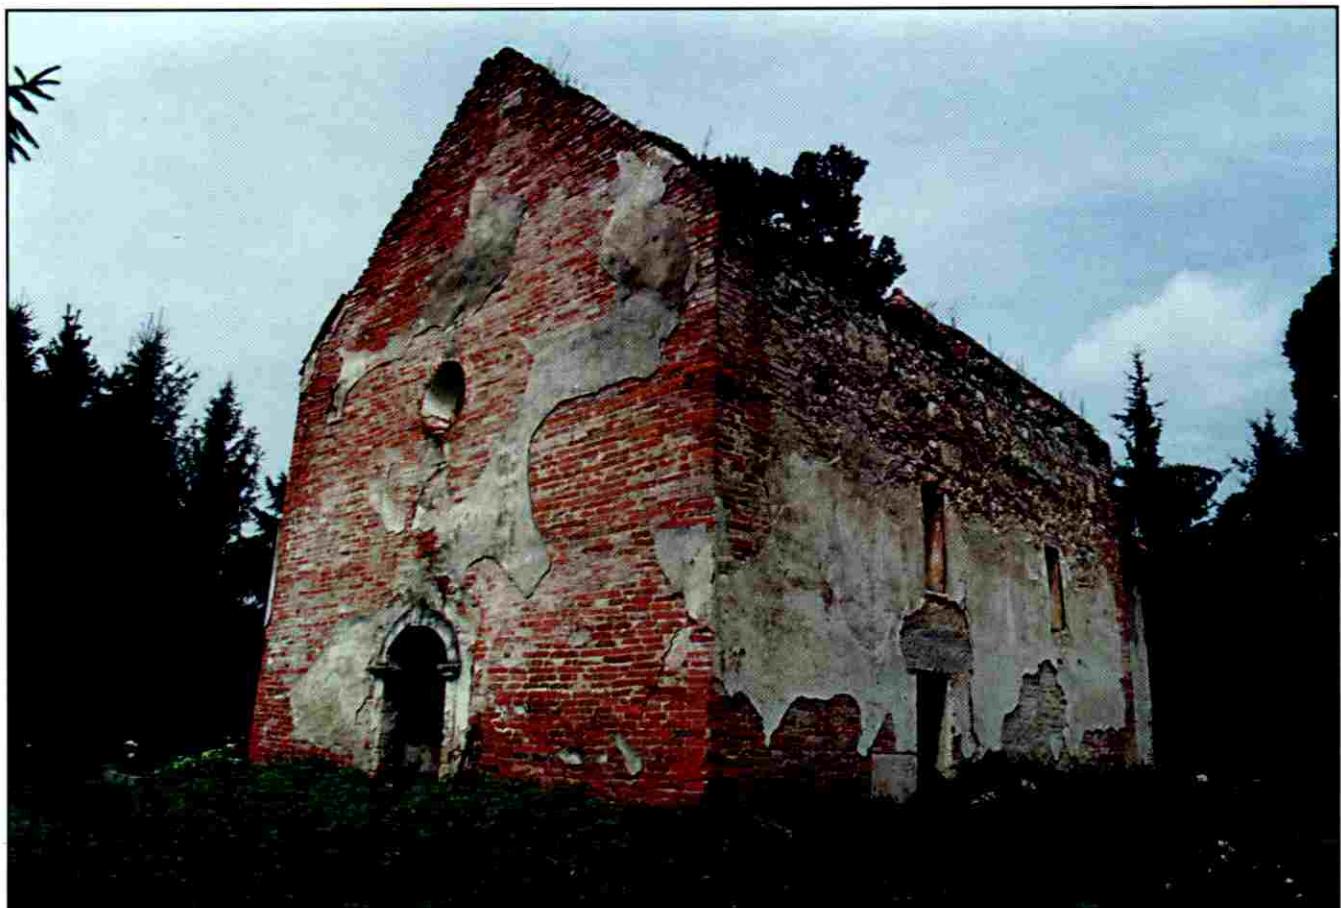
Slika 7. Taborište, kapela Sv. Petra, snimljeno 1997. (kapelu su spalili 1991. godine pobunjeni Srbi; snimio VID BARAC, Uprava za zaštitu kulturne baštine Ministarstva kulture, Zagreb)

Kapela Sv. Petra u Taborišću bila je nekoliko puta obnavljana, a posljednji put spaljena 1991. godine za srpske okupacije Banovine (slika 7.). Ona je gotovo u potpunosti građena rimskim opekama te s pokojim velikim kamenom, također rimske provenijencije. Jednostavna je to kapela, na kojoj se na stražnjem zidu svetišta sačuvao uski kasnogotički prozor.²⁰ Ravno zaključeno svetište bilo je svodeno, a u brodu

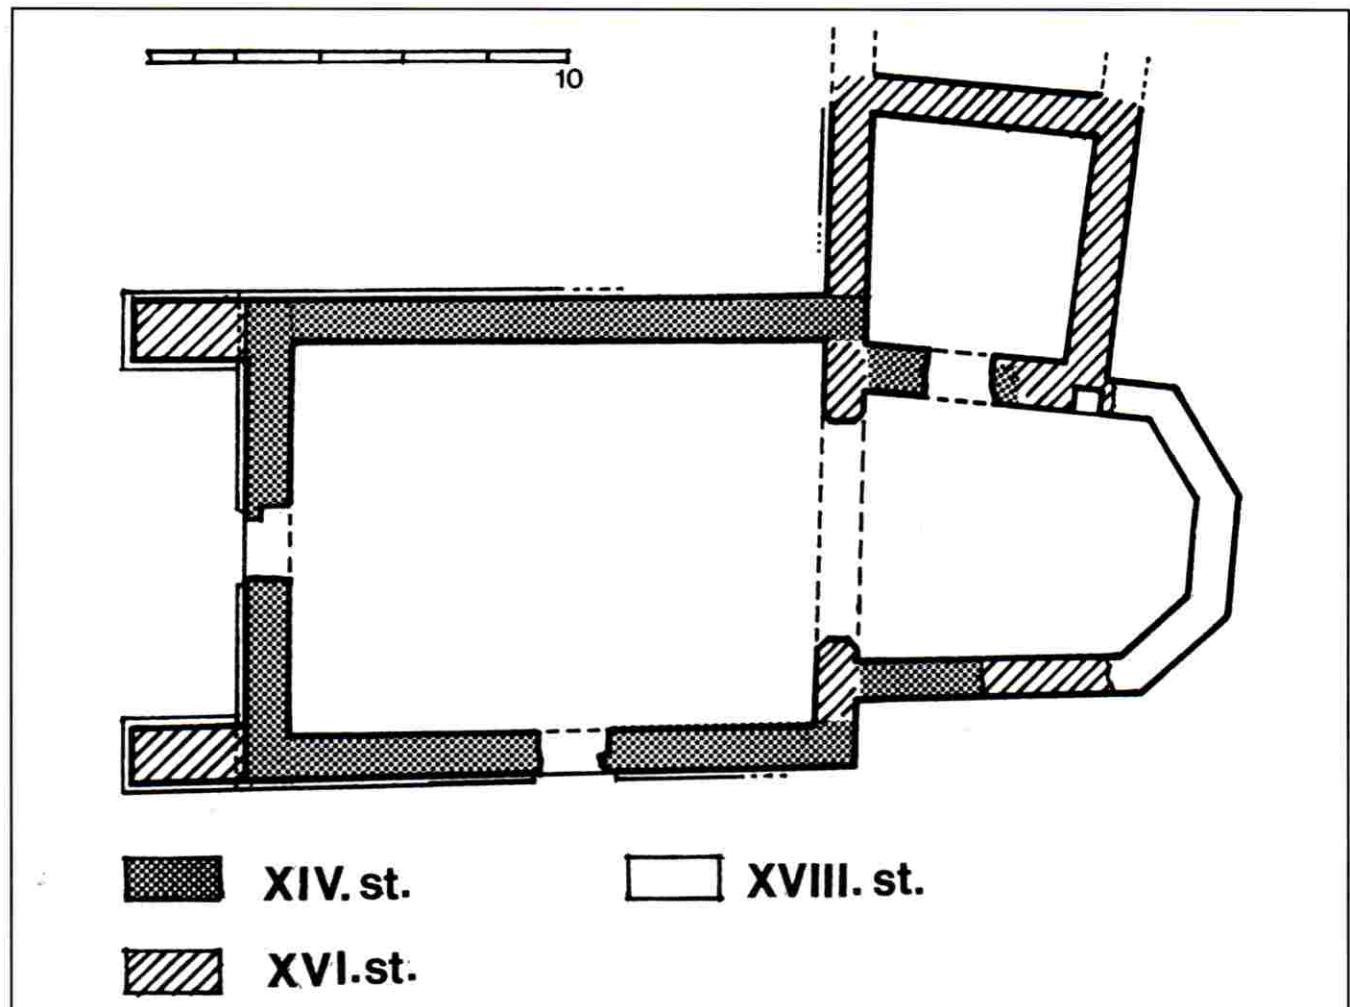
Slika 8. Hrastovica, crkva Sv. Duha, tlocrt (snimio i nacrtao Z. HORVAT)

ne. S obzirom da se na ruševinama crkve Sv. Duha naziru dvije srednjovjekovne faze gradnje (slika 8.), moguće je da starija gradnja odgovara Sv. Kvirinu. Radi se o nekoliko detalja (sokl, južni portal, ulomak s "košticom badema"),¹⁵ koji se svojim oblicima mogu pripisati početku XIV. stoljeća. Intrigantan je zaštitnik starije crkve - sv. Kvirin, sisački mučenik: samo u ovom kraju nalazimo sv. Kvirinu posvećene crkve: u Boviću, Smrčkoviću i u Hrastovici. U doba arhidiakona Goričkog, na području Zagrebačke biskupije sv. Kvirina nigdje ne zatječemo. Prema A. Horvatu, vjerski život u ovim krajevima mogao se ipak zadržati, preuzeti trageve onoga ranijeg, prije osnivanja Zagrebačke biskupije. "Postoji mogućnost da se u gorskom zaleđu Siska očuvao kult sv. Kvirina dijasporom građana Siscije".¹⁶ Zanimljivo je da su nedavni zaštitni radovi na župnoj crkvi Blažene Djevice Marije u Gori nedaleko Petrinje otkrili jednu stariju crkvu, romaničkog tlocrta unutar svetišta one templarske, s početka XIII. stoljeća. Dakle, kontinuitet života u ovim krajevima mora biti značajniji negoli što se do sada predmijevalo. Povezano na prilike Hrastovice i crkve Sv. Duha, na ovakva bi se iznenađenja moglo naići ispod svetišta ili u okolini Sv. Duha.

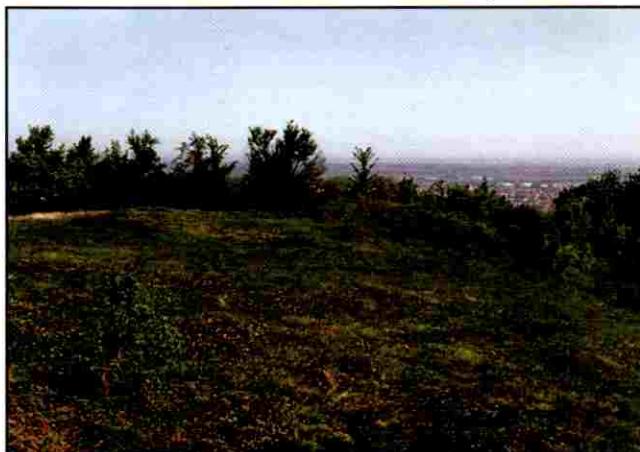
Slika 10. Hrastovica, položaj franjevačkog samostana, zapadno od Gornje utvrde - u sredini snimke je položaj svetišta, lijevo je samostan (snimio Z. HORVAT, Uprava za zaštitu kulturne baštine, Konzervatorski odjel Zagreb, 1998.)

stu samostana, na kojoj se po neravninama terena razabire tlocrt samostanskog sklopa, sa crkvom na sjevernoj strani (slika 10.). Crkva je orijentirana, smještena uz nešto jači pad terena kao i istočna strana samostana. Ovakav smještaj svetišta crkve i istočnog krila samostana omogućio je jednostavnu izvedbu kripte ispod svetišta te podruma uz susjedno samostansko krilo. Mjestimično se naziru hrpe kamenog materijala s tragovima žbuke. Na terenu je moguće izmjeriti osnovne mjere samostana i crkve: klaustar je, skupa s natkrivenim hodnikom mogao biti dimenzija 14/14 m, širine broda i traktova samostana oko 8 m, dok je ukupna dužina crkve oko 25 m (slika 11.). Naravno, to su okvirne veličine, prema slobodnoj procjeni na terenu.²¹

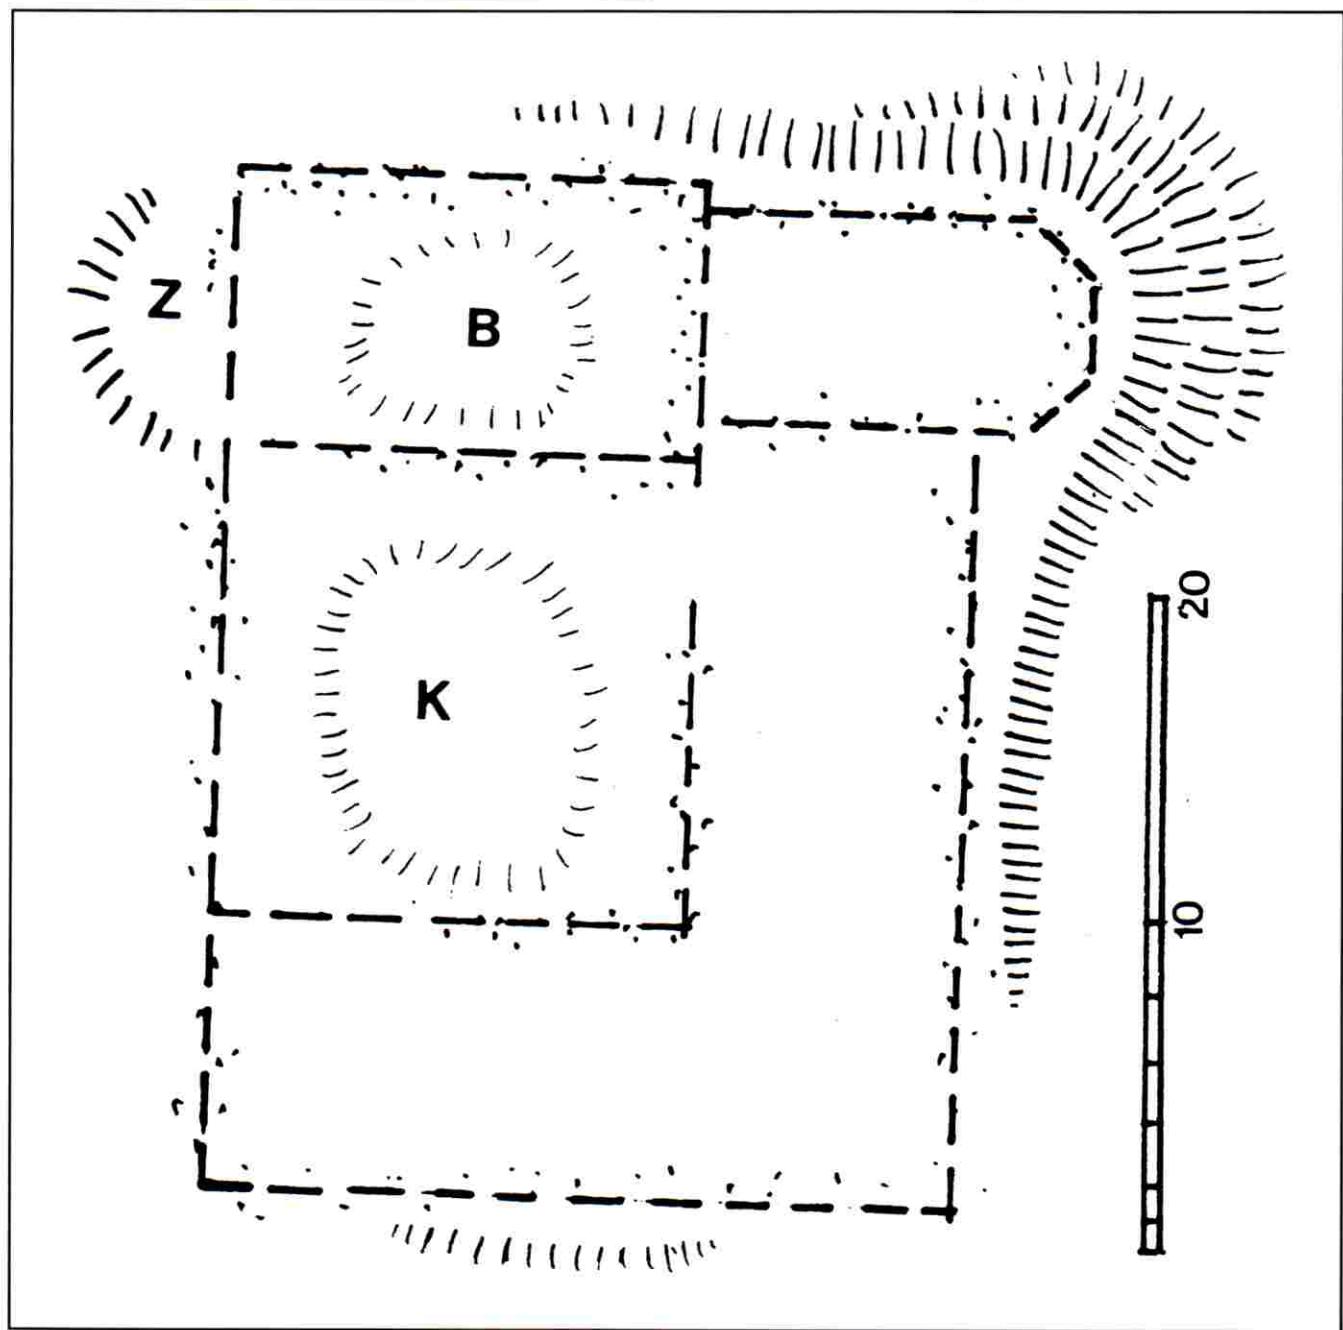
Slika 11. Hrastovica, pokušaj skiciranja tlocrta samostana prema tragovima na terenu (K - Klaustar, B - brod crkve, Z - moguće mjesto zvonika) (snimka i crtež Z. HORVAT)
