Arheološko iskopavanje lokaliteta Ilok – crkva Sv. Petra Apostola 2006. godine

Archaeological Excavation at the St Peter the Apostle Church in Ilok in 2006

Željko Tomičić
Kornelija Minichreiter
Kristina Jelinčić

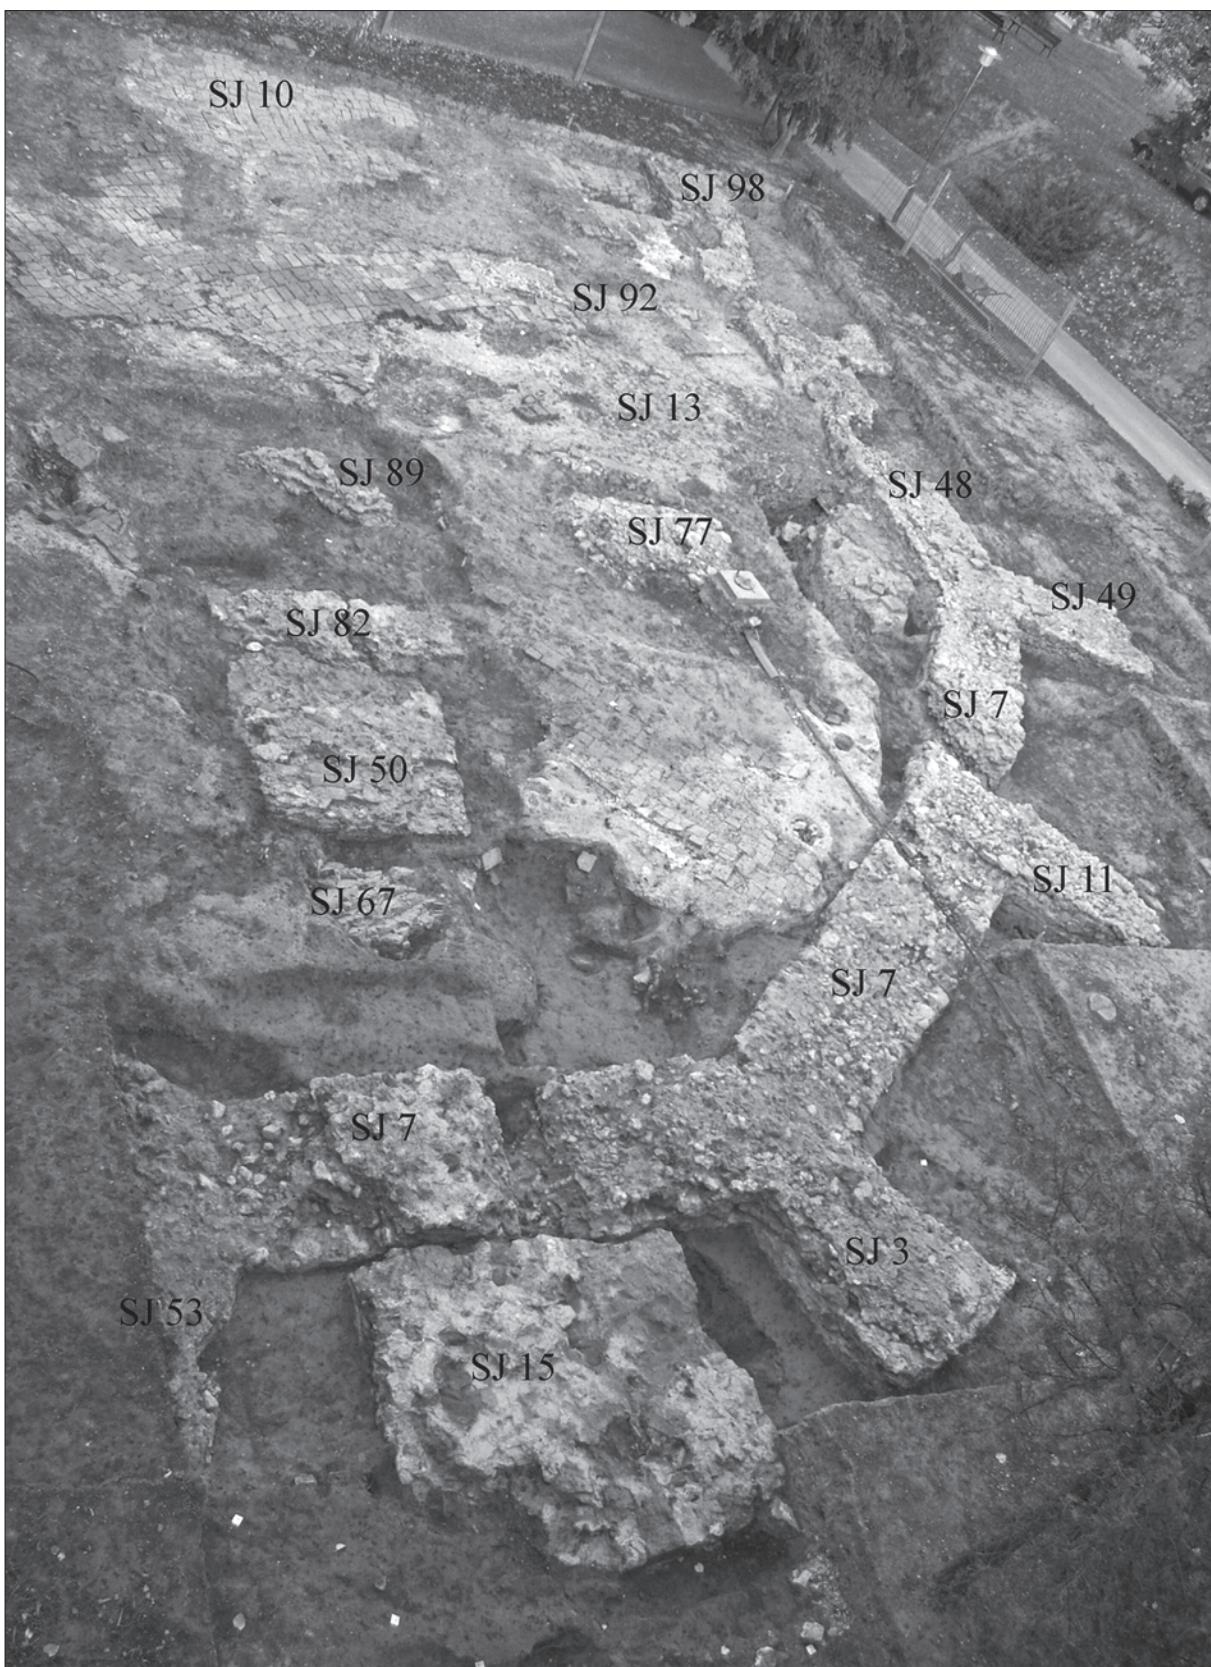
Sl. 1. Pogled s istoka na crkvu nakon istraživanja (foto: K. Jelinčić)

Fig. 1. Church after the excavation, a view from the East (photo by K. Jelinčić)

od 450 m². Otkriveni su zid apside, sjeverni zid crkve, pet kontrafora, četiri kamena stupa i pod crkve.

Apsida, sjeverni zid crkve i kontrafori gradeni su od velikoga neobradenoga kamenja s vrlo malo lomljene opeke, a sve je vezano bijelom žbukom. Prema dosadašnjem istraživanju izgleda da su sve ove strukture gradene zajedno, tj. nema vidljivih lomova i spojeva među pojedinim strukturama.

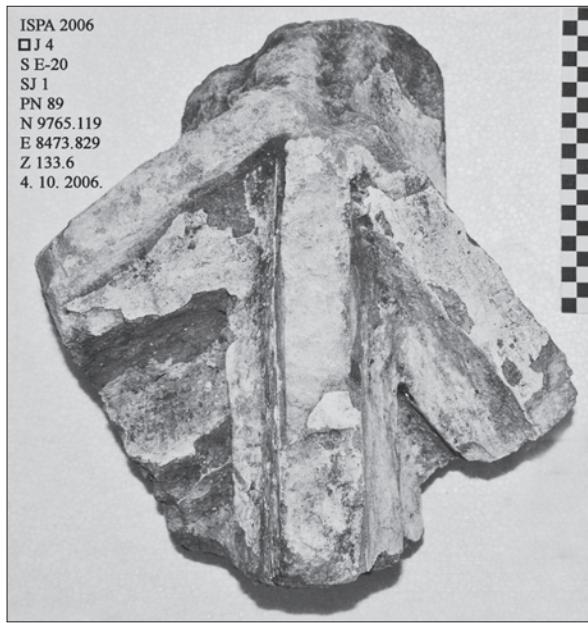
Sl. 2. Ulomak gotičke profilacije s tragovima žbuke (foto: K. Jelinčić)

Fig. 2. A segment of a Gothic stone profilation with plaster traces (photo by K. Jelinčić)

Od velikog broja nalaza, prikupljenih tijekom 2006., kamena plastika je najuočljivija i vrlo važna. Pronadjeni su ulomci rebara svoda crkve, ulomci prozora i dr. Svi su takvi profilirani ulomci dokumentirani, kako bi se eventualno mogao utvrditi njihov izvorni položaj.
