■ Obnova kapele ranjenog Isusa kod Plesa

Biserka Šavora
Dunja Milošević-Zelić

Regionalni zavod za zaštitu spomenika kulture, Zagreb

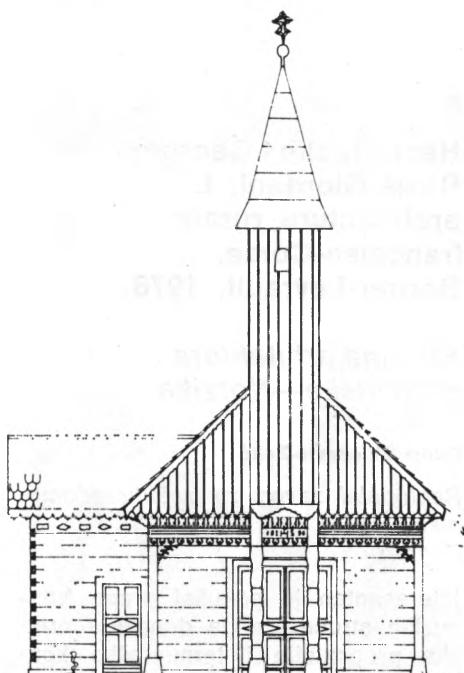
Pročelje kapele Ranjenog Isusa u Plesu

ma, koje se javlja u razdoblju od 17. do 19. st., pripada seljačkoj pučkoj umjetnosti pod utjecajem tada uobičajene građevne umjetnosti baroka. Na pročelju kapele bila je bojom ispisana godina izgradnje, 1896, što bi po tipu kapele i po piljenim planjkama odgovaralo graditeljstvu iz navedene godine. Međutim, Kapelica ranjenog Isusa prvi se put spominje 1757. g. Kasnije su kapelu obnavljali domaći majstori iz Posavine. Kapelica ima karakteristike postbaroknog razdoblja, a ističe se svojim kiparski riješenim trijemom s neobično položenim zvonikom, zbog kojeg je produženo zabatno krovište. Zvonik se naslanja na dva stupa trijema i proteže nad stupovima, obijen okomitim daskama i letvama. Grede zabata ukrašene su raznovrsnim »špicirungima«, koji su kao i nastenja bili živo obojani bojama trobojnice. Temeljne grede spojene su u uglove na »nemški« način kao i stijene.

U jesen 1982. g. počeli su radovi na obnovi krovišta, zvonika i unutrašnjosti kapele, koja je bila u vrlo trošnom stanju. Zahvaljujući velikogoričkoj Župnoj zajednici, koja je preuzela sve finansijske troškove obnove, uz suradnju sa stručnjacima Regionalnog zavoda za zaštitu spomenika kulture u Zagrebu, izvode se sanacioni radovi prema datim konzervatorskim propozicijama. Arhitektonska snimka Regionalnog zavoda iz 1970. godine pokazuje kapelu u izvornom stanju, izuzev prozorskih kapaka koji su već ranije bili obnavljani, budući da je kapela bila devastirana provalama u više navrata.
