# Gorska župa i župna crkva Blažene Djevice Marije

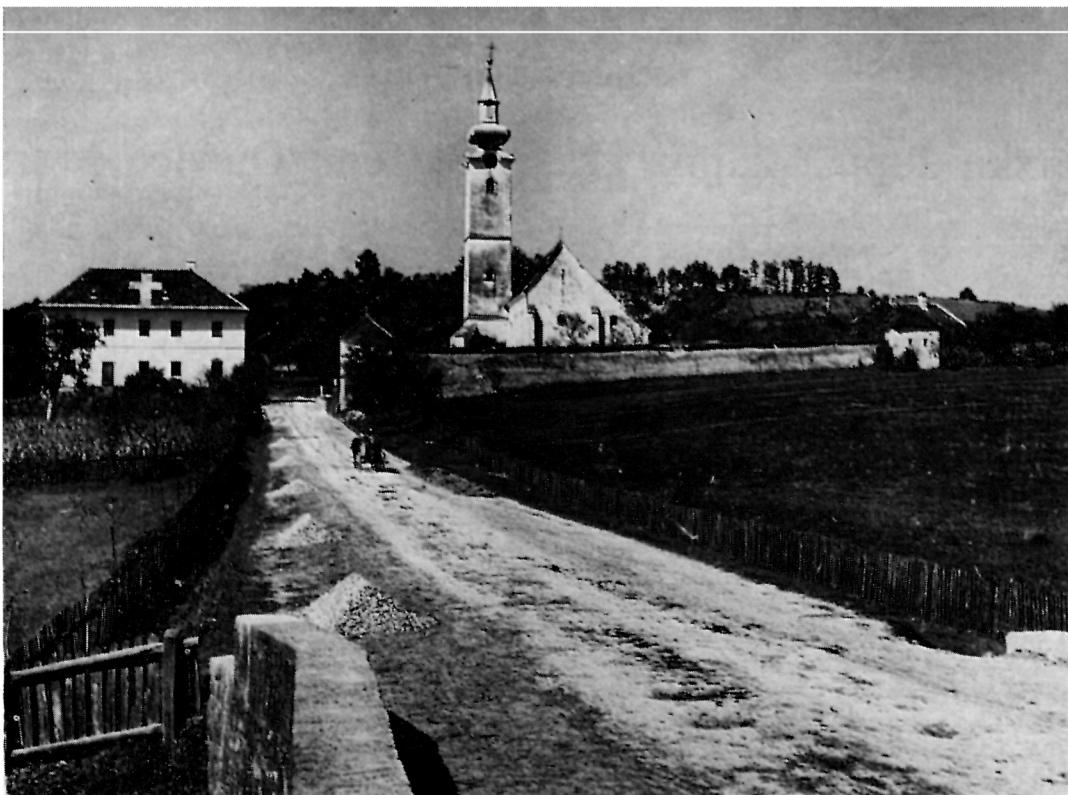
1 Gora, Crkva uzašašća Bl. Dj. Marije — Pogled na crkvu s istoka 1939. g., kad je i sjeveroistočna kula cinkture bila sačuvana. Na brdu iza crkve nazire se kapela sv. Ivana i Pavla.

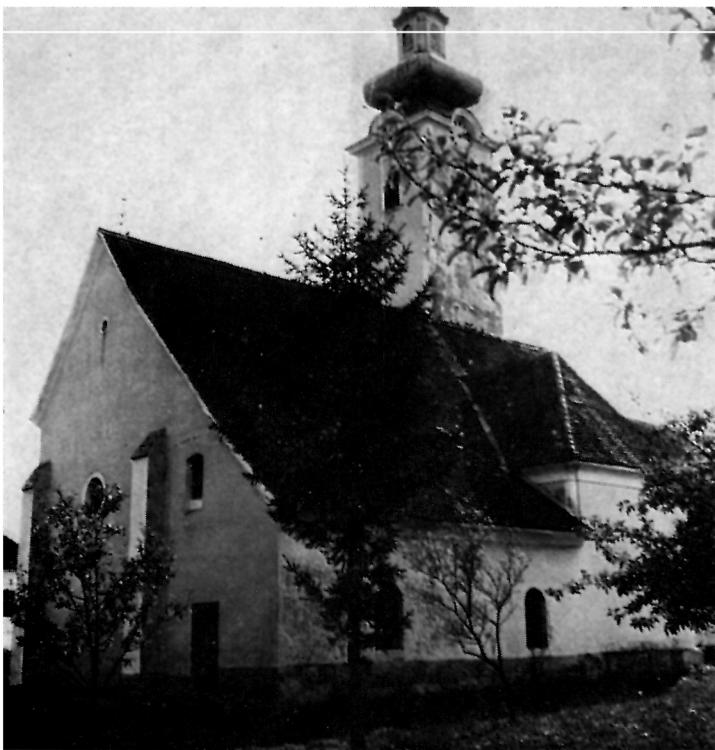
1 Gora, Crkva uzašašća Bl. Dj. Marije — Pogled sa sjeveroistočne strane na kapelu sv. Ane, sakristiju i zvonik

bok crkve podignut zidani zvonik visok 14 orgija s kupolom koju je izradio arhitekt. Kupola je bila pokrivena šindrom i crveno obojena, a u vrh kupole bijaše utaknuta kugla s dvostrukim pozlaćenim križem<sup>10</sup> (sl. 2).

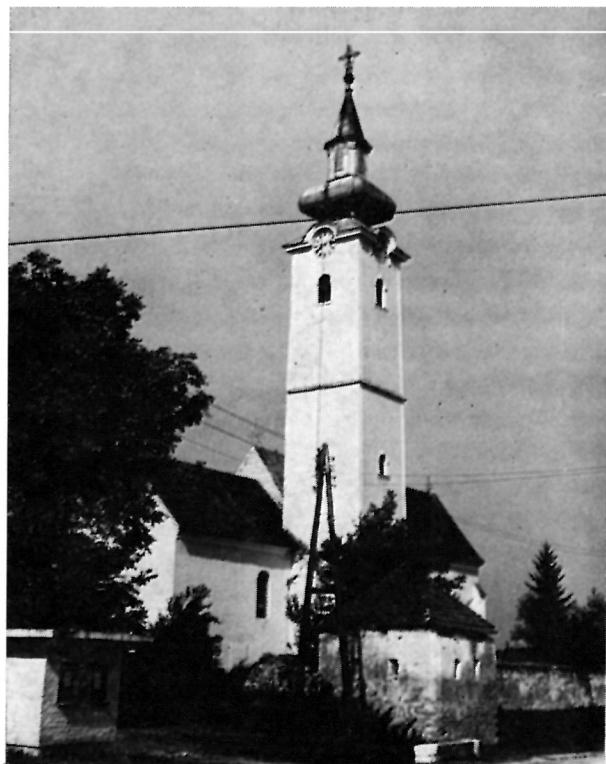
3 Gora, Crkva uzašašća Bl. Dj. Marije — Jugozapadna kula, dio cinkture i zvonik

unesen je novi inventar u crkvu i porušena je stara cinkatura koja je zamijenjena potpuno novom od kamenih koji je nudio narod. Cinkatura je dovršena 7. listopada 1742., a gorski župnik Ivan Mravinec napravio je crkvenjakom Matijom Melnjakom obračun i nakon splatne troškova za zidanje cinkture i ostalih radova izdanih u posljednjih šest godina (popločivanje crkve pokrivanje kripte klesanom kamenom pločom) ostalo je »Rh. 208« gotovine. U protokolima kanonskih vizitacija opisana je ova zanimljiva i jedinstvena cinkatura četiri branič-kule na uglovima, koje su bile pokrovljene šindrom. Glavni ulaz cinkture smješten je pred pročeljem crkve, a sporedni južno, preko puta župnoj kuriji. Cinkatura je građena kao utvrda predviđena za branu i povlačenje naroda pred neprijateljem (sl. 3).

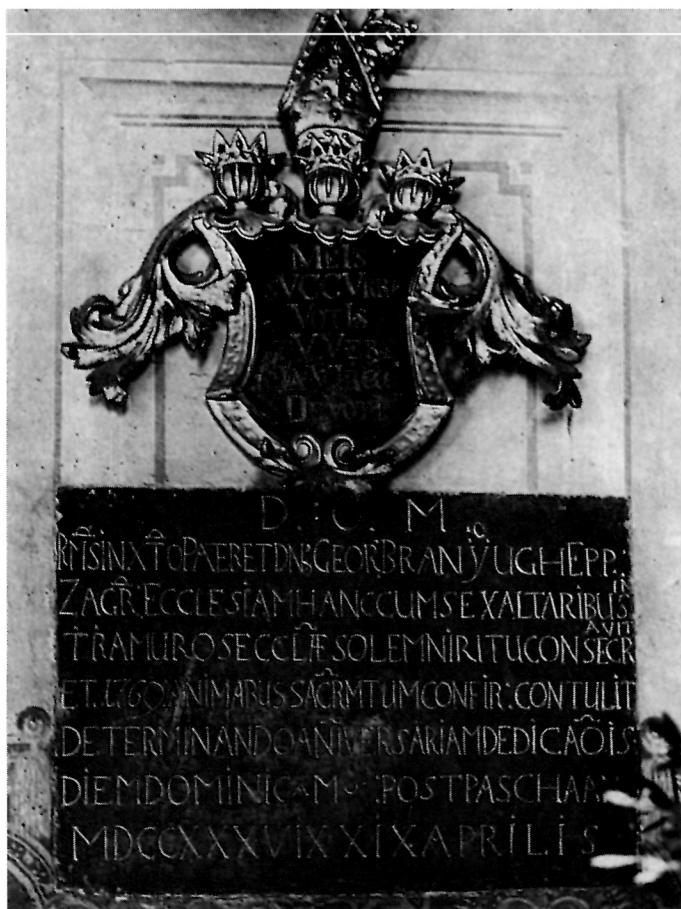
4 Posvetna ploča u svetištu crkve snimljena 1939. g. Grb biskupa I. Branjuga danas više ne postoji

Crkva je ponovno posvećena i u nju je unesen potpuno nov inventar, tj. šest oltara i propovjedaonica. Taj je događaj uklesan i kamenu ploču ugrađenu u sjeverni zid svetišta.

Transkripcija ploče glasi: *Reverendissimus in Christo Pater et Dominus: Georgius Branjugh Episcopus Zagrabensis, Ecclesiam hanc cum sex Altaribus intra muros Ecclesiae Solemni Ritu Consecravit et 1769 Animabus Sacramentum Confirmationis Con-*

zagrebački prepošti i oni su se pobrinuli za gradnju i inventar crkve. Jedino je crkvu posvetio biskup. J. Branjug<sup>18</sup> (sl. 4). Osobito je agilan bio župnik I. Mravinec koji je u župi boravio 24 godine.<sup>19</sup>

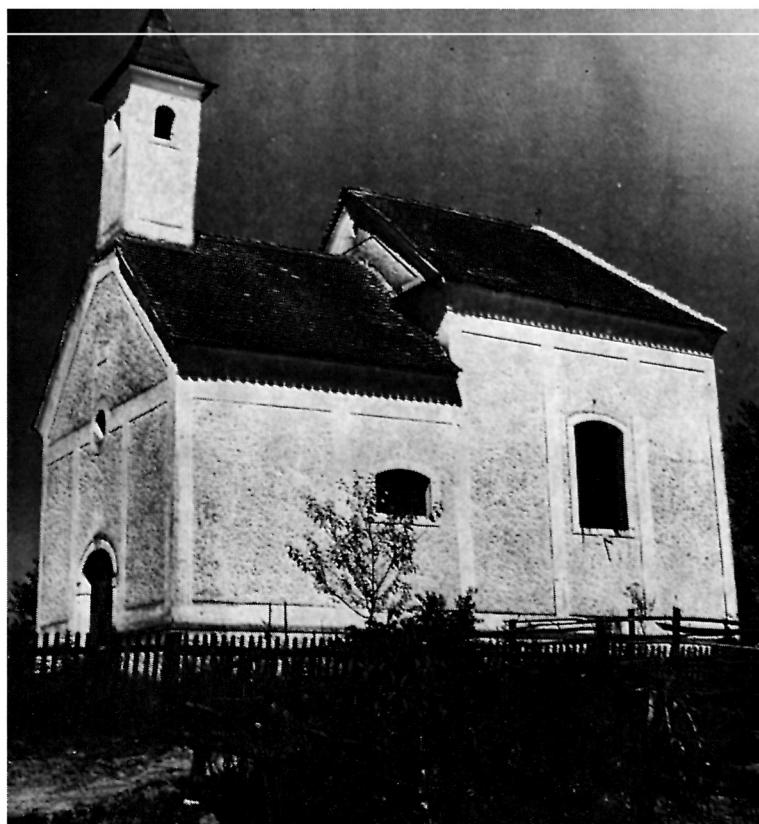
5 Kapela sv. Ivana i Pavla slikana 1939. g. Danas u kritičnom stanju

Kapela sv. Ivana i Pavla u Gori nad župnom crkvom, sazidana je oko 1761. kada ju je posvetio biogradski biskup Stjepan Putz. Godina je uklesana u zaglavni ka-

men dovratnika predvorja, a o tom događaju je postojala pisana povelja pohranjena u menzi starog oltara<sup>25</sup> (sl. 5). Pisac spomenice, župnik Leopold Felsner, pretpostavlja da je na tome mjestu nekad bila crkva sv. Klementa, a oko nje je također bila utvrđena cinkatura s kulicama koju je u ruševnom stanju 1849. još zatekao župnik Felsner. Cinkatura se za potresa 1880. potpuno srušila i narod je raznio kamen.<sup>26</sup> Taj podatak nam otkriva kako su u Gori i po Baniji uz granicu crkve bile osiguravane utvrdbenim cinkturalama, ali nam je danas preostala cinkatura i dvije kule oko župne crkve, što je svakako neobična rijetkost i likovni fenomen specifičan samo za naše granične pokrajine. Građena je potkraj prve polovine 18. st. kad su druge evropske zemlje i Austrija doživljavale puno barokno razdoblje i blagostanje. Ova je cinkatura jedan od rarieta barokne kulture Banije.

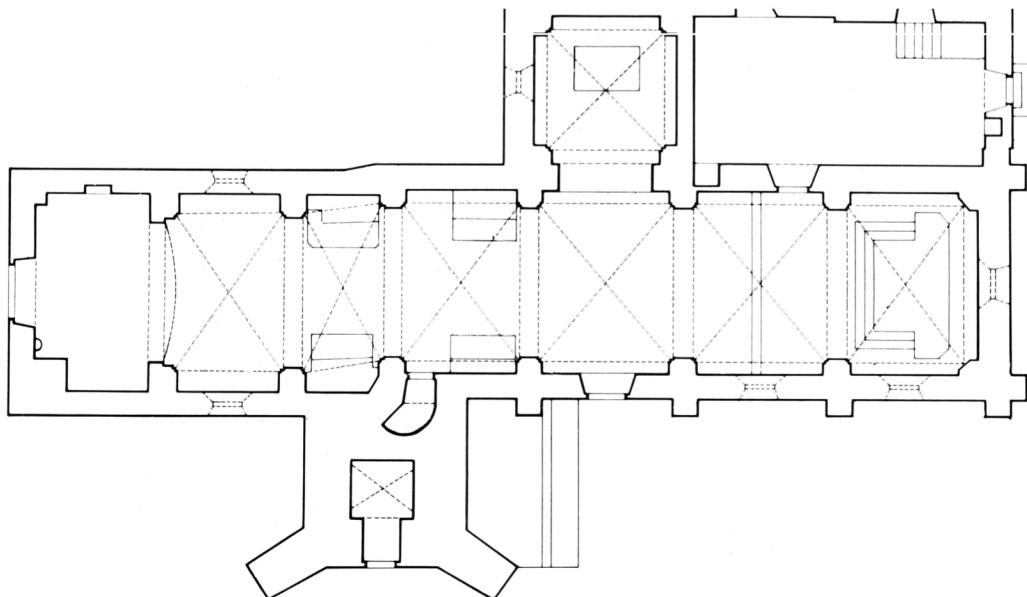
6 Gora, Crkva uzašašća Bl. Dj. Marije — Tlocrt današnjeg stanja.  
Snimak ing. arh. Sonja Pinter

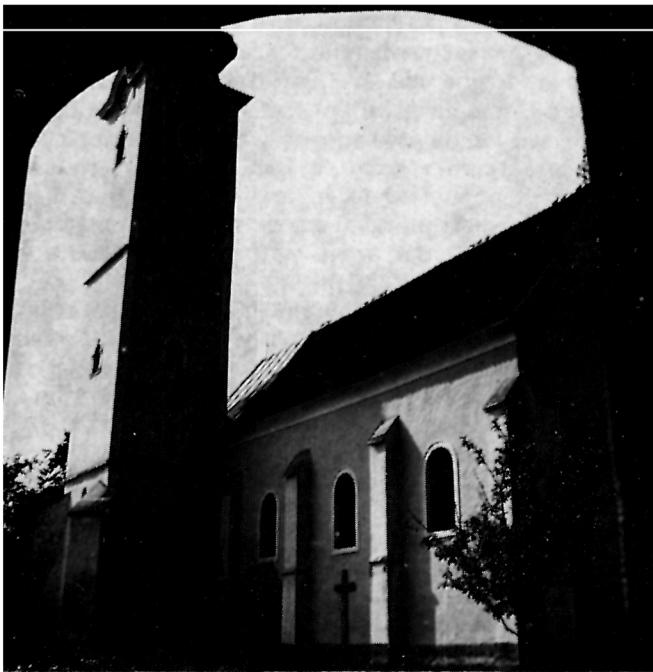
7 Gora, Crkva uzašašća Bl. Dj. Marije — Gotički upornjaci na južnom zidu crkve

pošt Sigismund Sinersperg. Crkva u Gori je tipičan primjer kako je sačuvana stara srednjovjekovna jezgra ruševne građevine nakon turskih prepada (sl. 7). To je jedan od mnogih primjera kako se od starog objekta sačuvalo sve što je bilo moguće, kako se uklopio novi stil u staro tkivo i kako se modernizirala građevina. Razlog se te pojave ne može tumačiti štednjom i siromaštvom, jer patronatsko pravo velikih prepošta nad gorskom župom i darovnica pojedinaca pokazuju baš protivno. Pravi razlog je pjetjet prema starini, ali ne u smislu današnjeg suvremenog čuvanja spomenika kulture, nego u religioznoj tradiciji i posebnom odnosu sredine prema proštenjarskim crkvama koje su u narodu uživale osobit ugled. Kaptol nije u tom slučaju ni smio prići radikalnoj restauraciji, jer se crkva osim darovnicama uzdržavala i dobrotljnim prilozima župljana. Zbog toga su, da bi se mogle provesti ideje tridentinskog koncila i u vezi s umjetničkim oblikovanjem crkve, osnovane bratovštine. U Gori je osnovana brojčano jaka bratovština pod zaštitom sv. Ane, pa su u barokizaciji građevine neposredno sudjelovali i članovi bratovštine dogradivši uz crkvu kapelu sv. Ane.

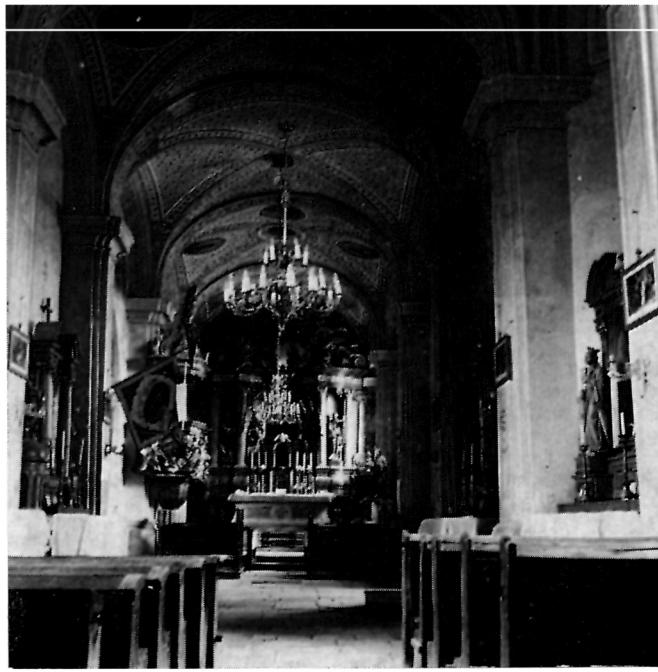
8 Gora, Crkva uzašašća Bl. Dj. Marije — Pogled prema svetištu

prostoru bijaše krasan slikoviti sklop. Od izvorne proporcije arhitekture i ljepote inventara, nakon intervencije 19. st., ostao je samo djelomičan ugođaj koji možemo doživjeti gledajući prema svetištu. Tlocrt i prostor je, dakako, deformiran dogradnjom prvih dvaju jarmova pred zvonikom.

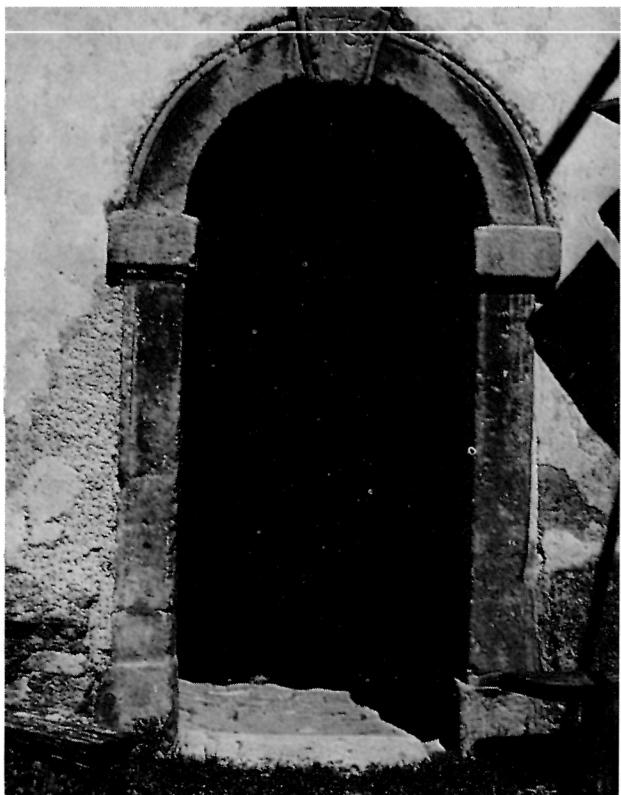
9 Gora, crkva uzašašća Bl. Dj. Marije — Vrata zvonika iz 1734. g.

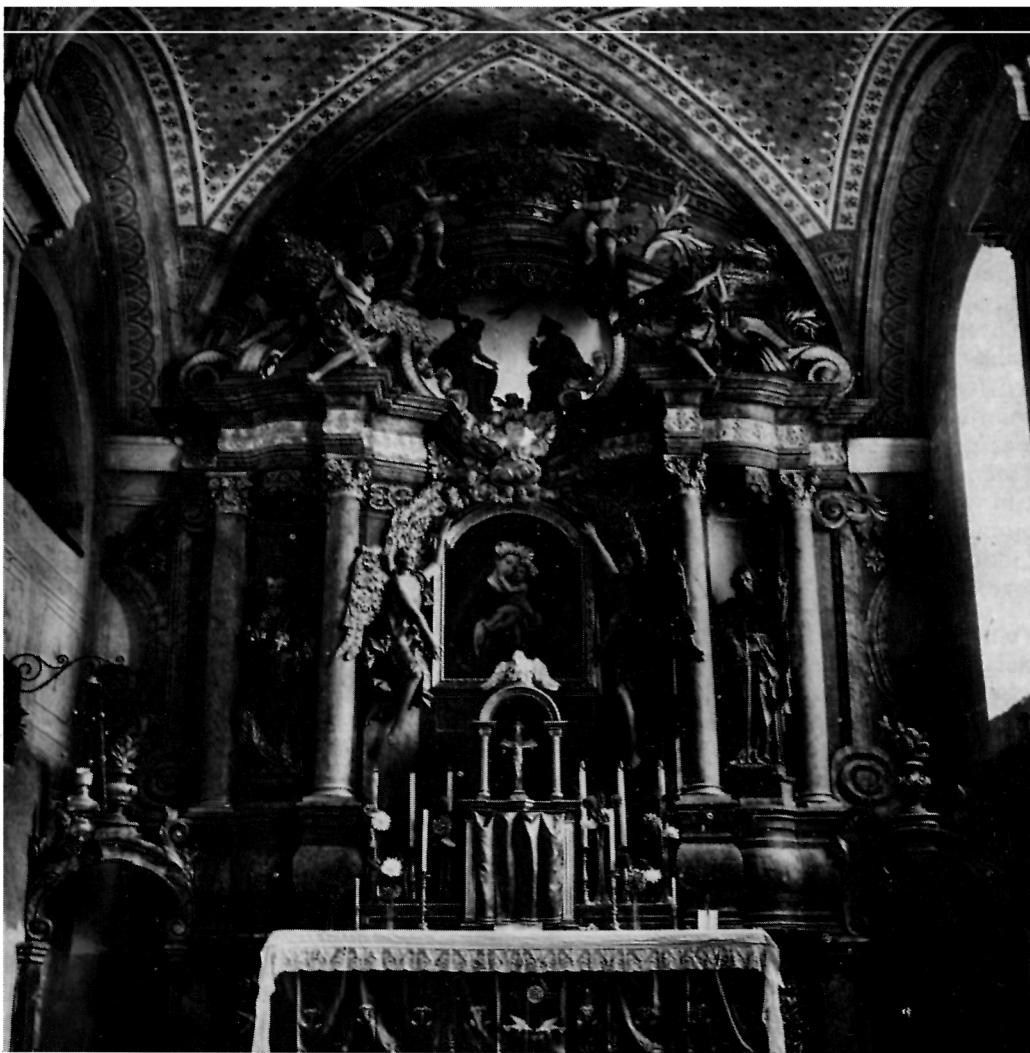
11 Gora, Crkva uzašašća Bl. Dj. Marije — Glavni oltar

Također je potrebno istaknuti preostali barokni inventar, jer je natprosječne vrijednosti. Za njega su se pobrinuli najodličniji darivaoci. Glavni oltar može se smatrati djelom stranih umjetnika, a za polikromaciju oltara bio je pozvan poznati slikar iz Ptuja 1739. godine da oboji već postavljeni oltar. Cijenjeni ptujski slikar i pozlatar toliko je svojim radom oduševio vizitatora Sigismunda Sinersperga da ga je taj imenom spomenuo, što nije uobičajeno u našim prilikama kad se radilo o umjetnicima, ali Ivan Franjo Pochmajer bijaše »vir in arte sua laudatus.« Oltar je naručen za barokiziranu crkvu i njegov retabl ispunjava cijelo svetište, a da bi što više došao do izražaja u prostoru postavljen je nad visoki postament. Ikongrafski je također izuzetan jer su na njemu bili kipovi čeških kraljeva. U 19. st. je oltar nešto prerađen tako da nisu sačuvane na njemu originalne skulpture kraljeva Večeslava i Žigmunda, ali je jedna od tih skulp-

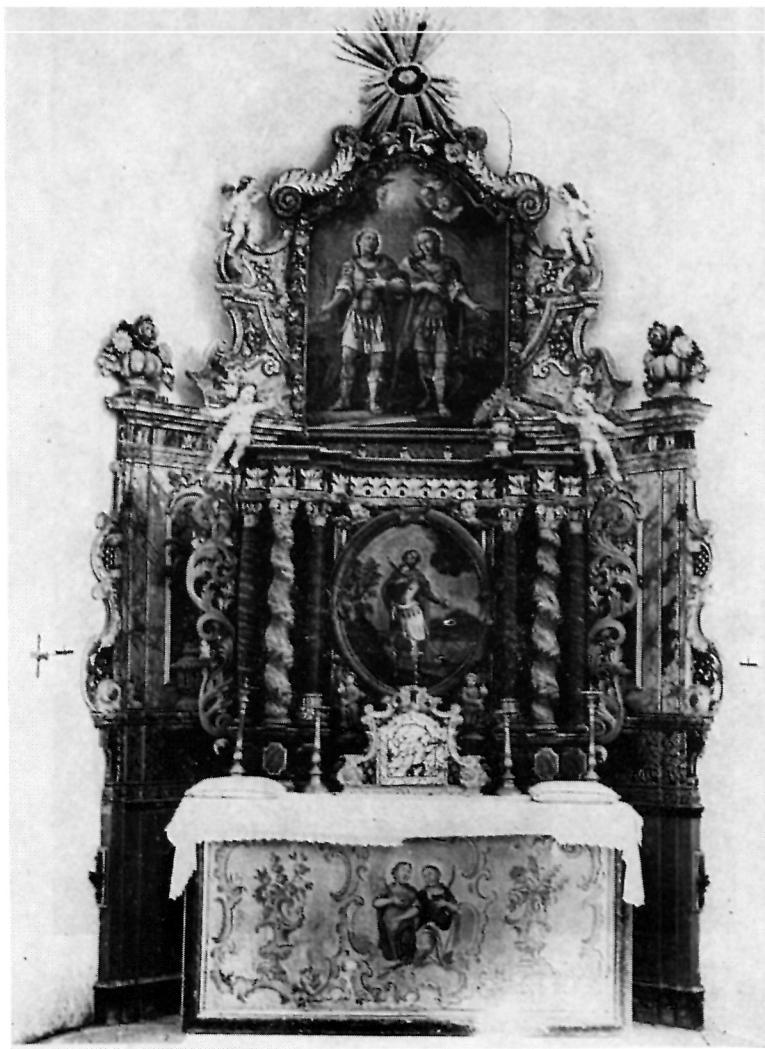
12 Oltar kapele sv. Ivana i Pavla, snimljen 1939. g. — Danas  
više ne postoji

Jedina preostala barokna kapela u župi sv. Ivana i Pavla nalazi se u tragičnom stanju, a krasan oltar iz 1761. više ne postoji. To je jedan od vrlo žalosnih prijnera naglog propadanja naše barokne kulture na lantanju (sl. 12 i 13). Praksa ostavljanja inventara u ugorenim objektima »in situ«, unatoč mogućnosti povla-

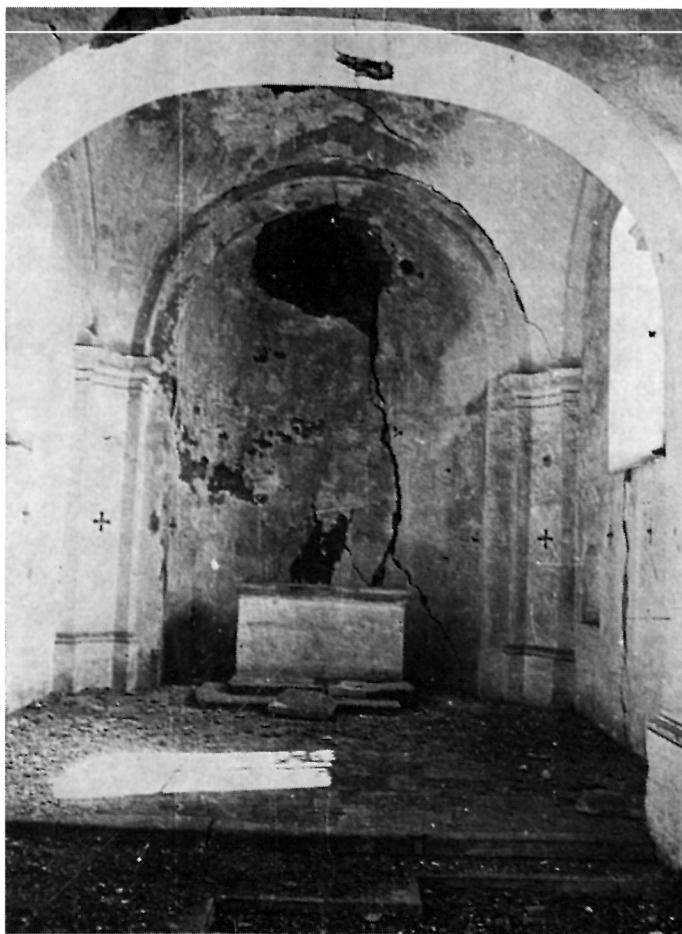
13 Unutrašnjost kapele sv. Ivana i Pavla u današnjem stanju (foto Igor Nikolić)
