ZORISLAV HORVAT

## Grad Ribnik

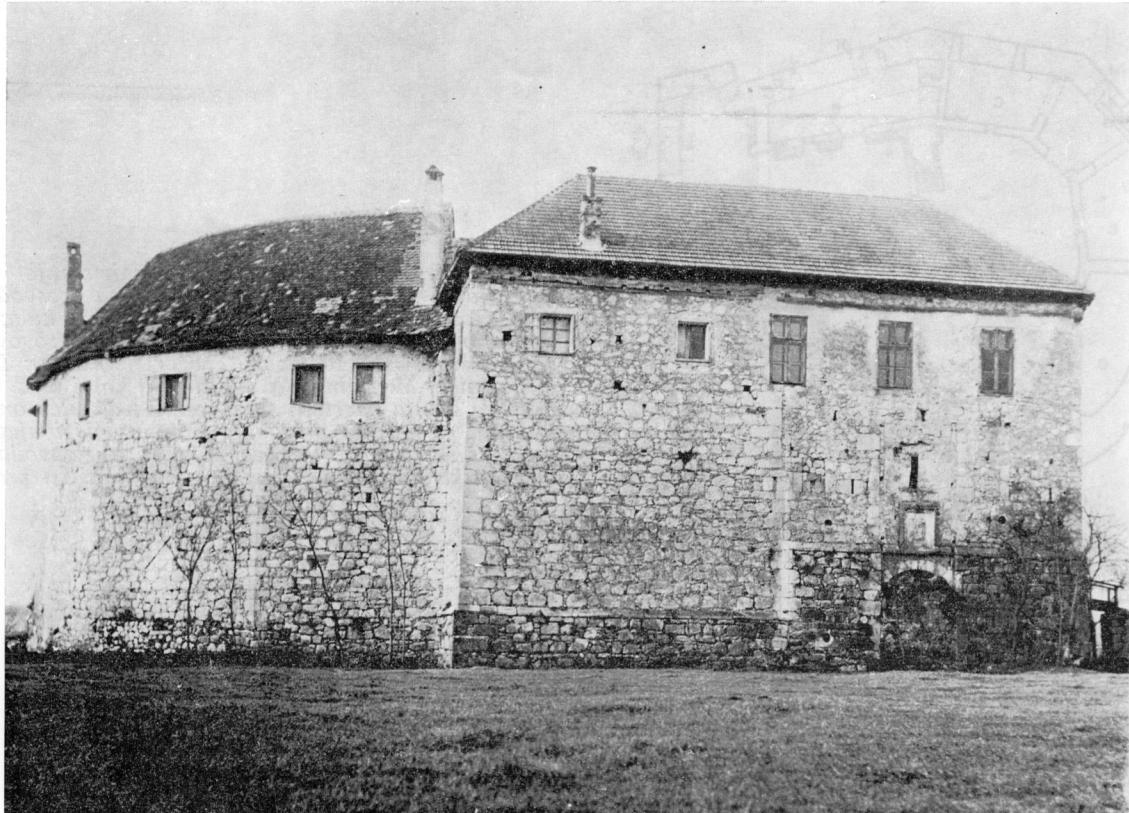
1 GRAD RIBNIK, pogled sa sjeveroistoka. U prvom planu branič-kula i (desno) zazidani prvobitni ulaz\*

Na razini II kata, od branič-kule ostala su sačuvana samo dva vanjska zida, i to samo njihova lica, s još sačuvanim zahodom na kamenim konzolama (sl. 1). Jednu konzolu nosi zid branič-kule a drugu obodni zid grada.

Pitanje je dijela podnožja obodnog zida (sl. 1) koje jedino odskače od ostalog zida, te branič-kule, za koju se kroz literaturu stalno provlači da je romanička, sve zbog veze s Babonićima (19). Ničeg romaničkog tu nema.

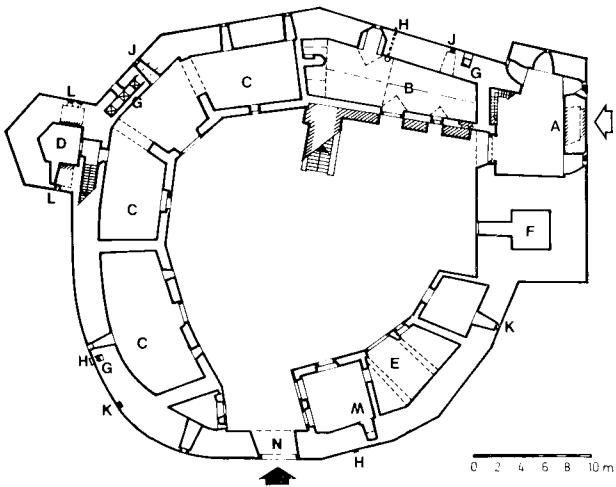
**2 Tlocrt prizemlja (sadašnje stanje)**  
 A. Zazidani prvobitni ulaz; B. Prostorija presvođena bačvastim svodom; C. Skladišta; D. Peterokutna kula; E. Obnovljeni dio grada; F. Branič-kula; G. Okomiti rovovi; H. Izljevi; J. Prozori (sl. 10 d); K. Prozori (sl. 10 e); L. Zazidane puškarnice; M. Kamin; N. Najnoviji, kolni ulaz. (Tlocrti sadašnjeg stanja nacrtani su na podlozi arhitektonskog snimka, koji je načinio prof. inž. Mohorovičić i njegova ekipa, a danas se čuva u Planoteci Republičkog zavoda za zaštitu spomenika kulture u Zagrebu; korigirani su prema stanju na objektu)

Prostorija desno do ulaza danas služi kao suša. Svođena je bačvastim svodom u dva navrata, stara vrata su zazidana, otvorena nova (sl. 2). Zid prema skladištu čini se da je noviji. Ostali su sačuvani izljev za vodu (sl. 9), prozorska niša s klupama, nazire se klesani dovratnik. Jedan mali prozor, isti kao na susjednom skladištu, zazidan je prilikom gradnje drugog dijela bačvastog svoda.

Najnoviji, kolni ulaz (sl. 2), čini se, otvoren je na mjestu još jedne kule: izvana, na zidu, lijevo i desno od tog ulaza vidi se da je struktura zida nepravilna i da su tu mogli biti priključeni neki zidovi (sl. 22). Špalete su izidane i spolijima, čini se nekih vrata (sl. 8).

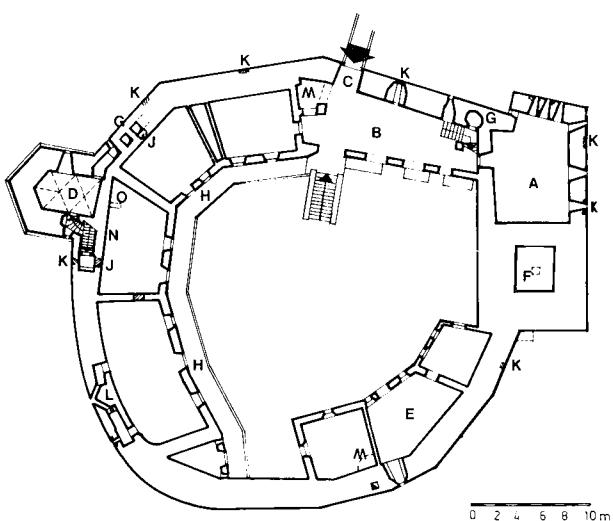
**3 Tlocrt I kata (sadašnje stanje)**  
 A. Gornji dio prvobitnog ulaznog prostora; B. Lođa; C. Noviji ulaz; D. Peterokutna kula; E. Obnovljeni dio; F. Zračni prostor prizemlja branič-kule; G. Okomiti rovovi; H. Galerija; J. Zazidana vrata; K. Zazidani prozori; L. Zahod (nazivan »hlačasta strijelnica»); N. Stubište u zidu; O. Kamena konzola pod stropom

Na I kat penje se iz dvorišta stubištem a izvana, kroz noviji ulaz, rampom i nekada diživim mostićem (sl. 3), preko lođe polukružnih lukova, odakle se pristupa na galeriju I kata, u prostor iznad prvobitnog ulaza te na stubište, kojim se penje na II kat. Tu, na lođi bio je

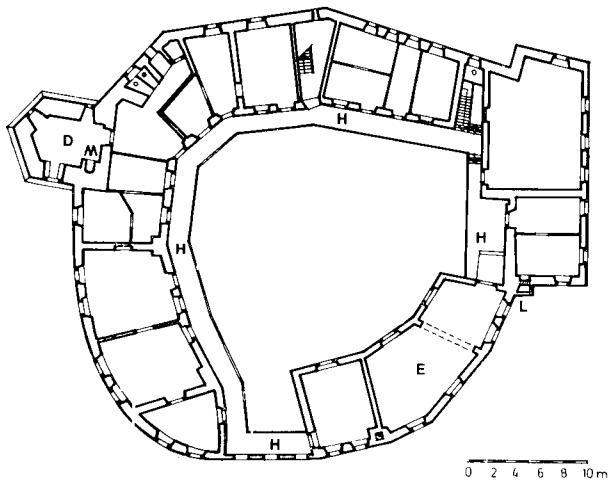
**4 Tlocrt II kata (sadašnje stanje)**  
 D. Peterokutna kula; E. Obnovljeni dio; H. Galerija; L. Zahod na konzolama na branič-kuli; M. Kamin

Drugi kat Ribnika potpuno je pregrađen, čini se, u prošlom stoljeću: vanjski zidovi su manje-više srušeni i zamijenjeni tanjim, kako bi se povećao prostor i otvorili prozori. Jedina nepromijenjena prostorija je u peterokutnoj kuli (sl. 4 i 21). Bila je to stambena prostorija s još sačuvanim kaminom (sl. 16) i prozorom, koji je imao kameni šprljak (sl. 13a i 14e) i kamene klupe u prozorskog niši (sl. 17c). Osim tog većeg prozora, još su dva manja (sl. 12a i b), u nišama do poda, kako bi im se moglo pristupiti i gledati kroz njih. Prostorija je svođena samostanskim svodom. U stropu prostorije I kata iz koje se je ulazilo u stubište peterokutne kule, ostala je sačuvana jedna dvostruka kamena konzola, baš ispod ulaza u II kat te kule.

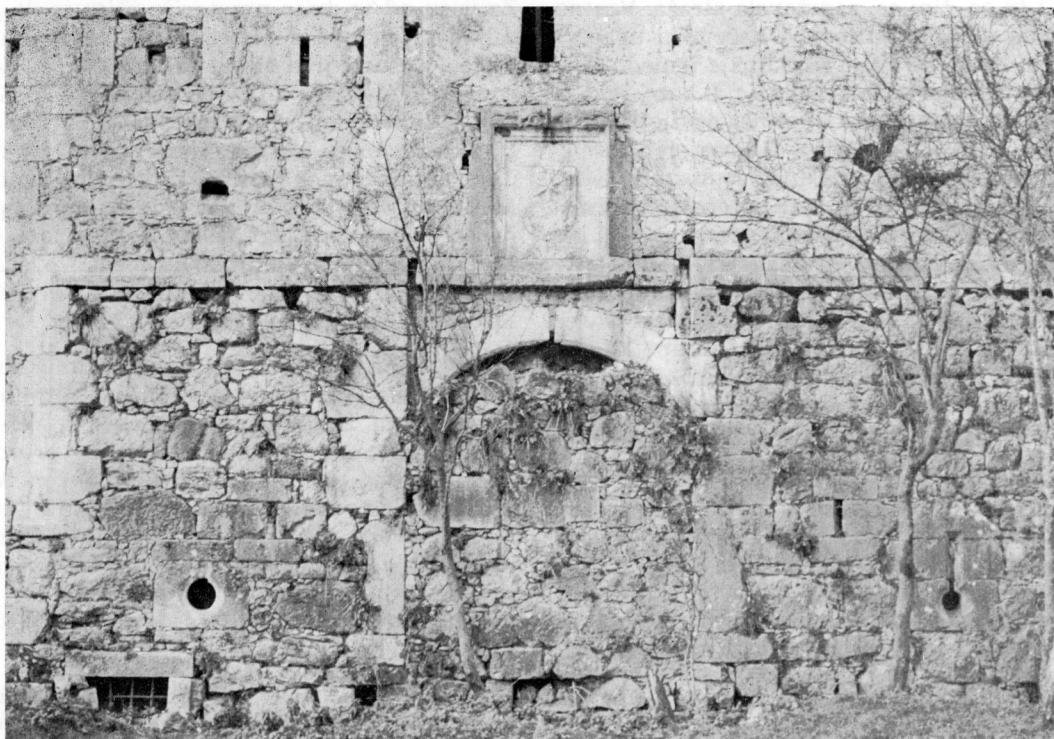
5 Zazidani prvobitni ulaz u grad s grbom knezova krčkih

Prizemlje je najviše sačuvalo od svoje prvobitne srednjovjekovne atmosfere. Stari ulaz u grad (sl. 5) koji je u svoje vrijeme najvjerojatnije bio i jedini, zatvaran

je diživim mostom s pomoću poluga, kao »đeram«. Ulazni prostor odvojen je od dvorišta još jednim vratima s okomito-posmičnim krilom (možda rešetkom) i dvokrilnim zaokretnim krilima (sl. 6 i 7c). Dovratnici tih ulaza jednostavnih su profilacija, segmentnih nadvoja. Iznad prvog ulaza je ploča s *grbom knezova Krčkih* (slika 5). Okvir grba (sl. 17a) isklesan je od mekšeg, svijetlosmeđeg pješčenjaka. Nad okvirom grba naziru se raširena krila i neka životinja. U ziđu kojim su prvobitna vrata zazidana, nalaze se spolji. Jedan od njih, uzidan u vanjsko lice (sl. 8a) možda je dio dovratnika nekih manjih vrata s diživim mostom, recimo, ulaza u branič-kulu, s obzirom na to da je ona najbliža. Drugi spolij, koji se nalazi na unutrašnjoj strani tog ziđa (sl. 13b), mogao bi biti nadvoj nekog prozora. Na unutrašnjoj strani je također još jedan spolij, oveći kamen s lijevkastom udubinom na jednom rubu. Stubama, prilično razorenim i izvan upotrebe, penjalo se u gornji dio ulaznog prostora. Obodni zidovi ulaznog prostora provideni su na obje etaže različitim puškarnicama, otvorima za sisanje vrelih tekućina, za razgovor s došljacima, za kontrolu (sl. 5). Neki otvori su naknadno zazidani.

Lijevo od zazidanog ulaza vidi se nisko pri tlu otvor s rešetkom (sl. 5), koji je mogao služiti samo za uzimanje vode. Laszowski spominje djelomično zatrpani kanal u dvorištu, koji je vodio prema branič-kuli (27). Možda bi trebalo spojiti taj kanal s rešetkom uz ulaz za opskrbu bunara — cisterne u dvorištu.

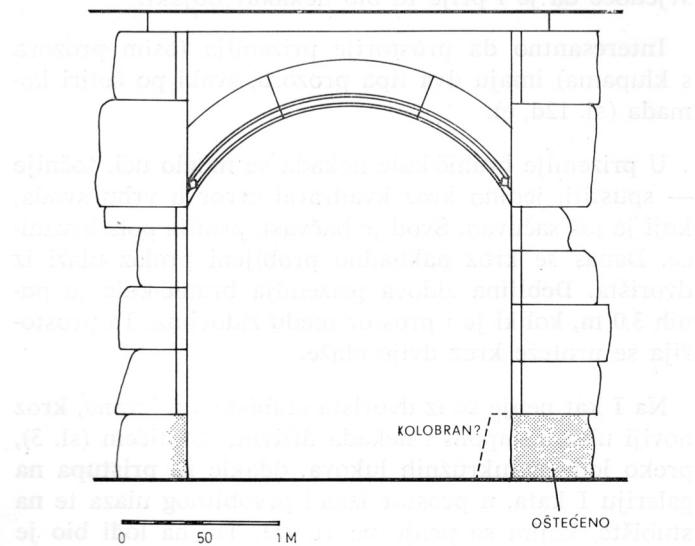
#### 6 Druga vrata prvobitnog ulaza (pogled iz prostora ulaza)

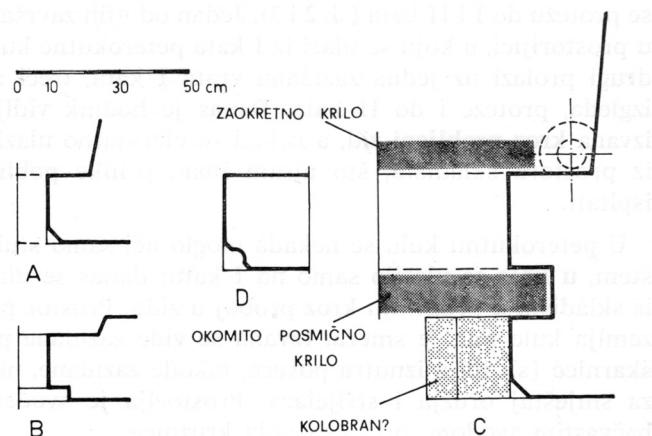
#### 7 Profilacije dovratnika:

A. i B. Vrata na I katu peterokutne kule; C. Druga vrata prvobitnog ulaza; D. Profilacija nadvoja drugih ulaznih vratiju

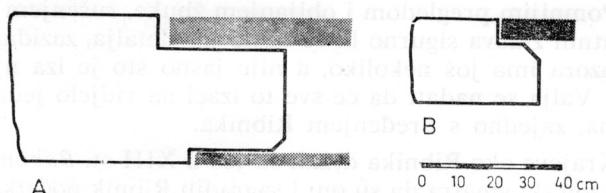
8 Spolia:

A. U zazidanom prvobitnom ulazu, izvana; B. U špaleti najnovijeg, kolnog, ulaza u grad

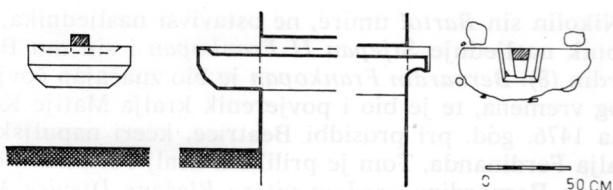
9 Izljev za vodu u prostoriji desno do prvobitnog ulaza. Lijevi dio je unutrašnji, desni — vanjski

U prostoriji uz prvobitni ulaz sačuvan je izljev obostrano (sl. 9), u stvari lijevak i izljev. Na drugoj strani grada, desno od novog kolnog ulaza drugi je, manji izljev. Treći, najveći (slika 23) nalazi se u osi prozorčića nazvanog »hlasta strijelnica«, ispod zahoda u debljini zida a služio je za izljev fekalija u vodu, koja je okruživala grad.

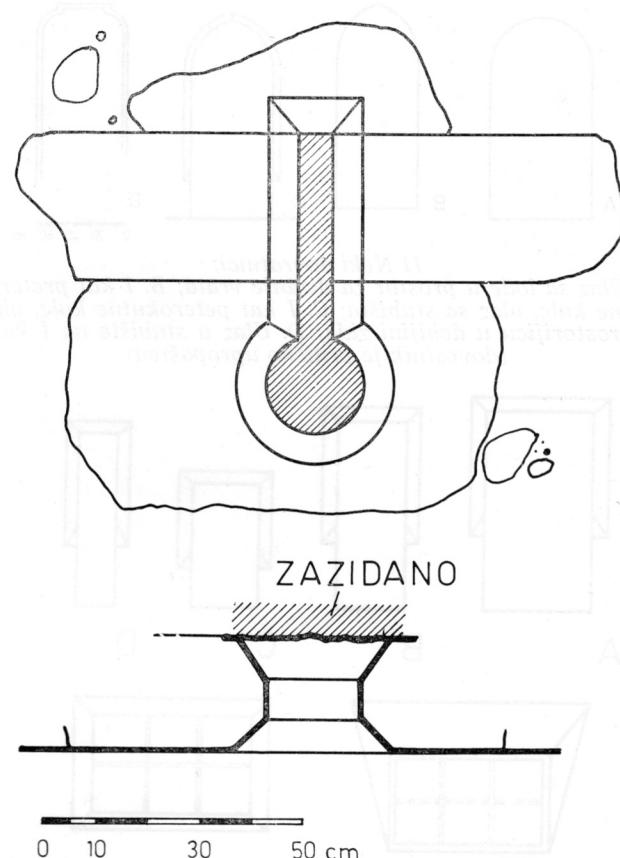
10 Puškarnica u prizemlju peterokutne kule

U peterokutnu kulu se nekada moglo ući samo stubištem, u koje se ulazio samo na I kat; danas se ulazi iz skadišta u prizemlju kroz proboj u zidu. Prostor prizemlja kule pun je smeća. Izvana se vide zazidane puškarnice (sl. 10) a iznutra poveće, takođe zazidane, niše za smještaj oružja i strijelaca. Prostorija je svođena bačvastim svodom, presjeka pola kružnice.

U prizemlju peterokutne kule i u ulaznom prostoru dosta je različitih puškarnica — kruškolikih, okruglih, pravokutnih (slike 5 i 10) a iza svake puškarnice je velika niša. Puškarnice se nalaze samo u prizemlju i samo na navedena dva objekta; puškarnica u parapetu prozora na I katu izuzetak je i vjerojatno je naknadno postavljena.

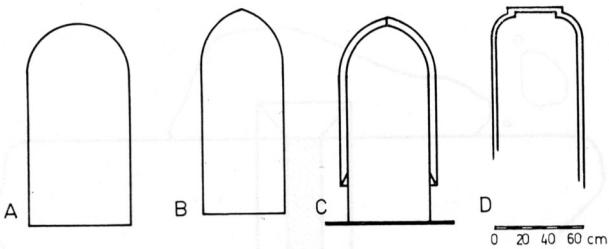
11 Neki dovratnici:

A. Uzak sa lođe u prostor za dizanje vrata; B. I kat pretero-kutne kule, ulaz sa stubišta; C. I kat peterokutne kule, ulaz u prostoriju u debljinu zida; D. Ulaz u stubište na I katu (dovratnik je prilično upropasten)

Prilaz gradu čini se da je išao drvenim mostom, a put ulaza se pred samim vratima lomio, kako bi se spriječila mogućnost direktnog napada. Tome načinu ulaženja odgovara i položaj puškarnica i otvora za promatranje na ulaznom prostoru (sl. 20II). Kako je izgledao ulazni prostor, teško je reći. Stubištem se penjalo na gornju razinu odakle se je motrilo, dovikivalo ljudima koji su dolazili i manipuliralo dizanjem prvih i drugih vrata. Gornja razina ulaznog prostora bila je spojena na lođu vratima polukružnog nadvoja (sl. 11a). Današnja međukatna konstrukcija ulaza je nova.

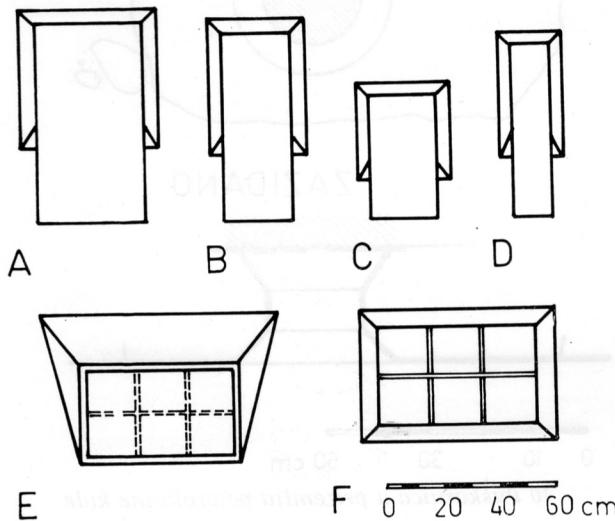
12 Neki prozori:

A. i B. II kat peterokutne kule; C. Na stubištu pred ulazom u I kat peterokutne kule; D. Prozori u prizemlju (četiri komada); E. Prozori u prizemlju (četiri komada); F. Prozor skladišta (prema dvorištu grada)

Skladište u nastavku podijeljeno je na tri dijela dvjema lukovima, koji nose pregradne zidove gornjih katora. Prostor osvjetljavaju tri mala prozora, jednakih okvira (sl. 12d), koji podsjećaju na strijelnice. Međutim, prozorska niša je koso vučena, tako da prozor gleda u nebo i može služiti samo za osvjetljenje a ne i za pučanje. U zidu skadišta, lijevo od peterokutne kule, nalazi se hodnik, u čijem svodu su tri rova, »šahta«, koji se protežu do I i II kata (sl. 2 i 3). Jedan od njih završava u prostorijici, u koju se ulazi iz I kata peterokutne kule, drugi prolazi uz jedna zazidana vrata I kata, treći se, izgleda, proteže i do II kata. Danas je hodnik vidljiv izvana kroz probijeni zid, a nekad se vjerojatno ulazio iz prostora skadišta, što nisam imao prilike pobliže ispitati.

Interesantno da prostorije prizemlja (osim prozora s klupama) imaju dva tipa prozora, svaki po četiri komada (sl. 12d, e).

kamin (noviji), i tu se, čini se, zadržavala straža. Vratno krilo ovog novijeg ulaza skinuto je i bačeno u ugao. S galerije I kata ne može se ući u prostorije između branič-kule i najnovijeg ulaza. Duž galerije I kata redaju se danas prostorije, potpuno anonimne, osvjetljavane prozorima, koji gledaju na galeriju. U prostoriji uz peterokutnu kulu nalazi se zazidani ulaz stubišta u zidu, kojim se silazilo u prizemlje i I kat peterokutne kule. Prvo se pristupilo u omanji pravokutni pretprostor s kamenom klupom; nekad osvjetljen danas zazidanim prozorom. Na stubištu se pristupalo kroz prilično razbijeni kameni dovratnik sedlastog nadvoja (sl. 11d). Stubište je svođeno segmentnim bačvastim svodom. Stube su kamene i bez ikakve profilacije. Visina pojedinih stuba varira i kreće se između 20—24 cm (u današnjim stambenim prostorima stube su cca 16 cm visoke!). Stube osvjetljava mali prozor pred ulazom u I kat peterokutne kule (sl. 12c).

probijeni otvor. Prozori na I katu, za osvjetljenje stušta, prolaza i sl., u obodnom zidu, jednaki su po konceptiji i izradi (sl. 12 i 23). Spolij prozora, uzidan u unutrašnju stranu zazidanog prvobitnog ulaza (sl. 13b), istih je osobina kao i u ostalih prozora; čini se da je imao košarastu rešetku izvana, tako da se je s njega moglo gledati i lijevo i desno.

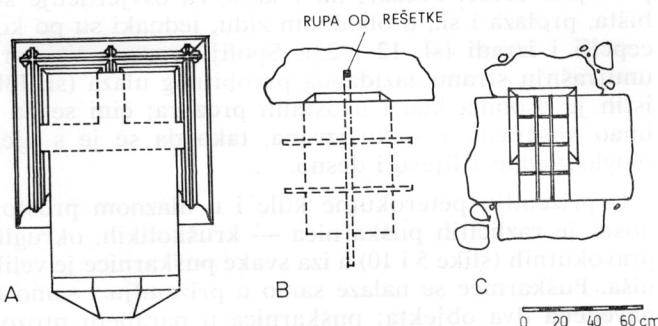
13 Neki prozori:

A. Na II katu peterokutne kule; crtkano naznačeni kameni šprljaci, kojih više nema; B. Rekonstrukcija prozora s rešetkom izvana po natprozornoj gredi spoliju u uzidanom ulazu u grad; C. Prozor prostorije u prizemlju, desno od prvobitnog ulaza u grad

Na obodnom zidu, prozori prizemlja malih su dimenzija. Onaj u prostoriji uz zazidani ulaz ima međutim veliku nišu s kamenim klupama (sl. 13c), dok su na svim ostalim prostorijama dvije vrste prozora i jedan novo-

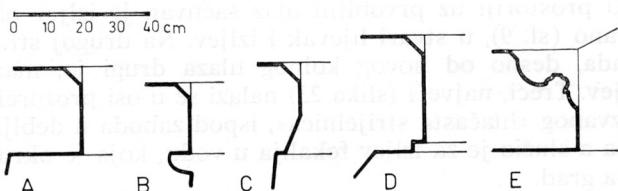
14 Profilacije prozora:

A. Manji prozor na II katu peterokutne kule; B. Prozor pred ulazom u I kat peterokutne kule; C. Prozori prizemlja (sl. 10 d); D. Prozor prostorije desno od starog ulaza u grad (sl. 11 c); E. Prozor II kata peterokutne kule (sl. 11 a)

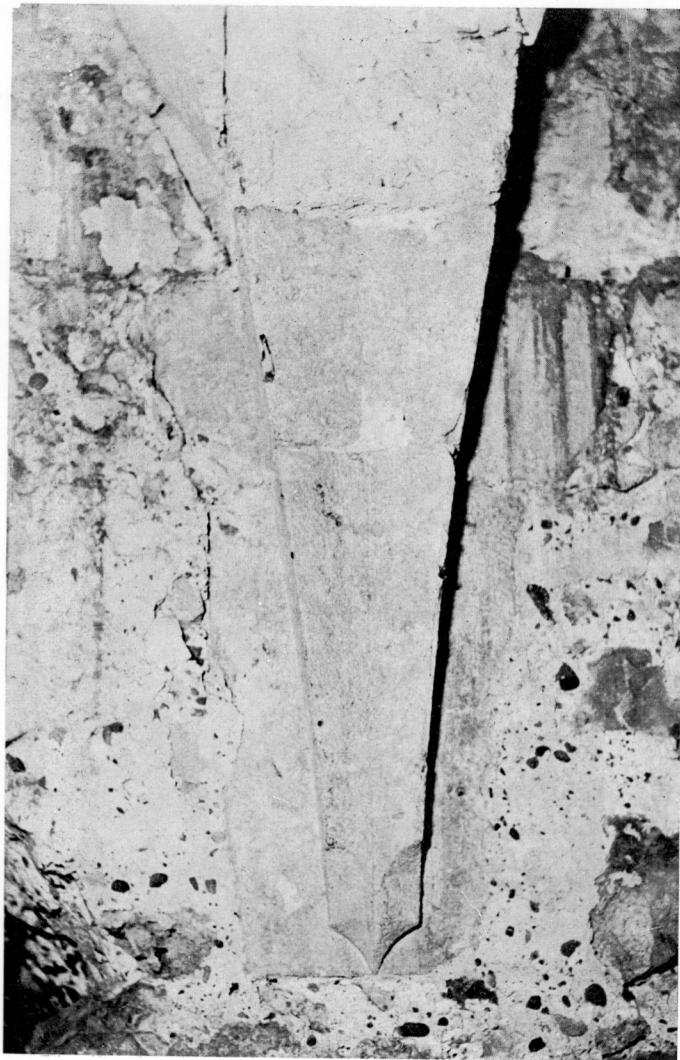
15 Peta svoda na I katu peterokutne kule

I kat peterokutne kule svođen je križnim svodom bez rebara, s naglašenim petama (sl. 15). Prostorija je bila osvjetljena omanjim pravokutnim prozorom u prilično velikoj niši do poda, tako da se je prozoru moglo lako pristupiti. Sam prozor je danas zazidan. U zidovima, koso priključenim, dvije su male niše za odlaganje. Zidovi nisu žbukani. U prostoriji su dvoja vrata, oboja zašiljenih nadvoja (sl. 11b i c), od kojih ona ulaza sa stubišta imaju sačuvano vratno krilo od tesanih dasaka. Drugim vratima ulazilo se je u omanju prostoriju, u čijem podu je zatrpan okomiti rov. Prostoriju osvjetljuje mali prozor. U literaturi se često spominje da je u peterokutnoj kuli bila gradska kapela (1).

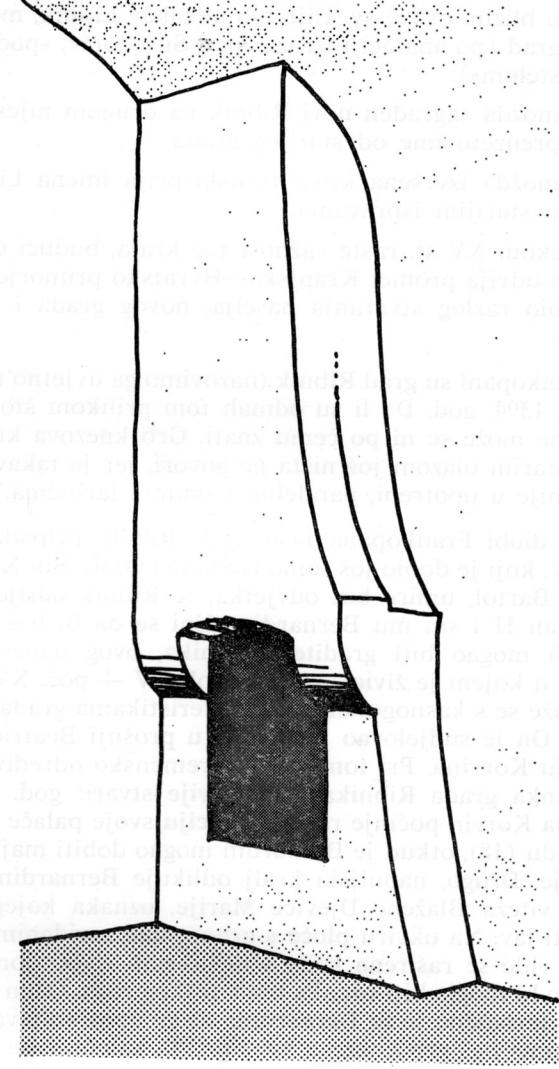
16 Kamin na II katu peterokutne kule; otvor za loženje je danas zazidan

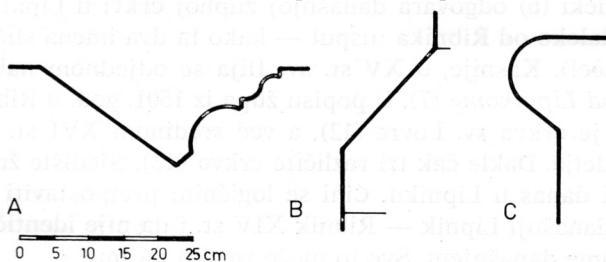
17 Profilacije:  
A. Okvir grba Krčkih nad starim ulazom u grad; B. Sokl branič-kule; C. Klupa u nišama prozora

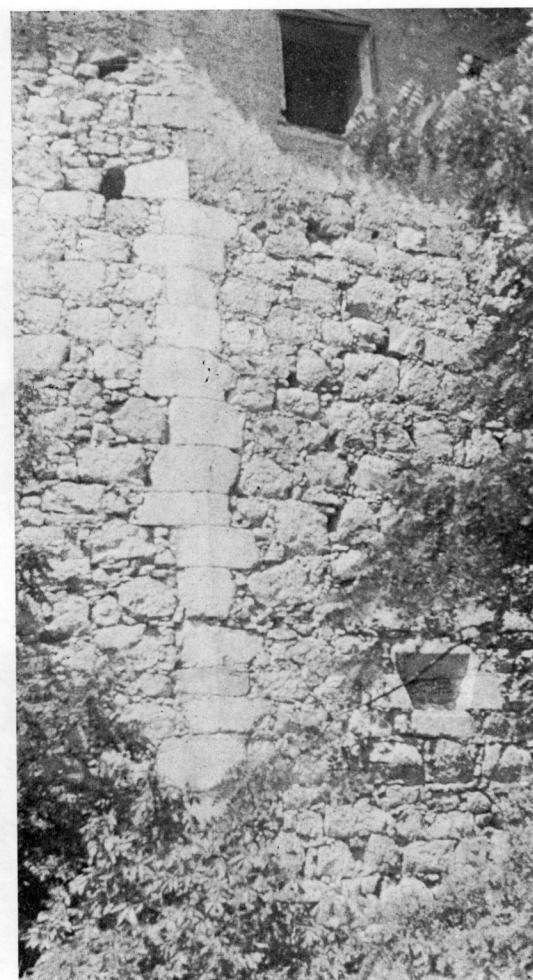
18 Pogled na dio istočnog zida grada

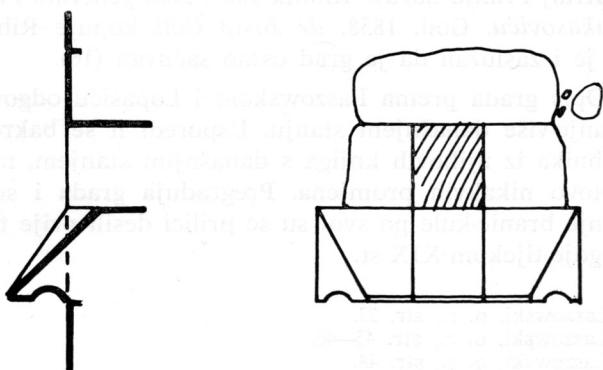
19 Izljev za fekalije u osi otvora tzv. »hlačaste strijelnice«

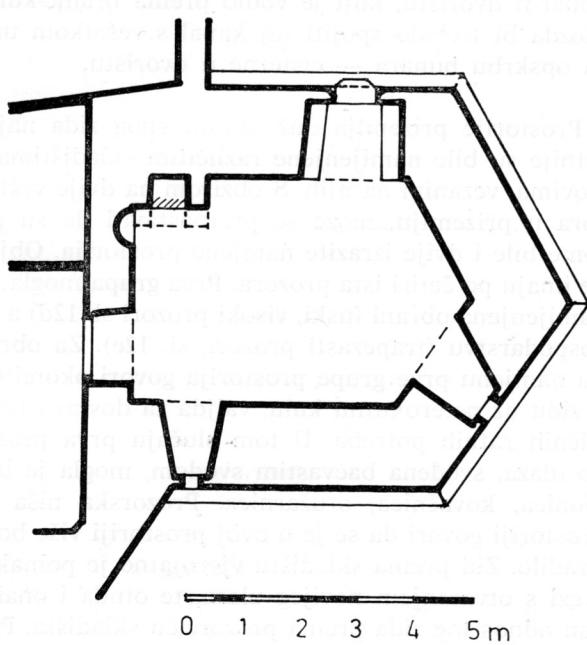
21 Tlocrt II kata peterokutne kule

Drugi kat peterokutne kule očito je stambeni prostor (sl. 21), s kaminom i prozorom s kamenim klupama. Svođena je vjerojatno iz razloga sigurnosti. Dva manja prozora po potrebi mogla su služiti i obrambenoj namjeni. Prozor s križanim profilacijama imao je nekada kameni šprljak, i to samo u gornjem dijelu (sl. 13a). Dole je taj prozor bio dvokrilan, bez ikakva šprljka, što je karakteristično baš za kasnogotičke prozore (25). Materijal okvira prozora je pješčenjak svjetlosmeđe boje, pogodan za obradu, isti kao i okvir grba nad zazidanim ulazom. Niti ovdje nije vjerojatno da je bila kapela. Peterokutna kula je mogla imati još koju etažu, a najvišu konzolno prepuštenu (21).

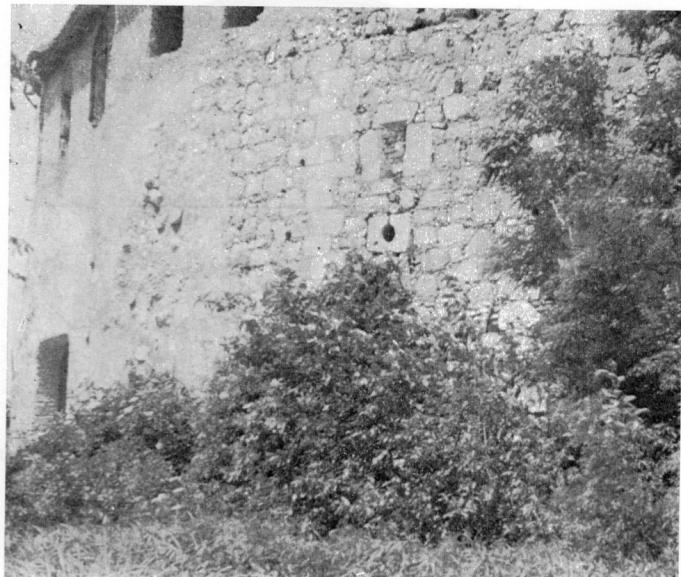
22 Pogled na istočni dio zida; lijevo novo probijeni kolni ulaz i trag zida odstranjene kule (?)

Vjerojatno je na mjestu recentnog kolnog ulaza stajala još jedna kula, jer postojeći tragovi dopuštaju takvu pretpostavku (sl. 22). Ako se pokuša rekonstruirati tlocrt tom srušenom kulom, jasna je obrambena logika: iz kula pucalo se paralelno sa zidovima zaprečnom vatrom. Tu se već vidi začetak kasnijih bastiona. I sama pozicija u nizini u stvari je pogodnija za borbu vatrenim oružjem (24). Prizemlje sačuvane peterokutne kule ni u kojem slučaju ne može biti donji dio kapele predviđen za služinčad. Velike niše i zazidane puškarnice govore da je to u stvari prostor za vatreno oružje.

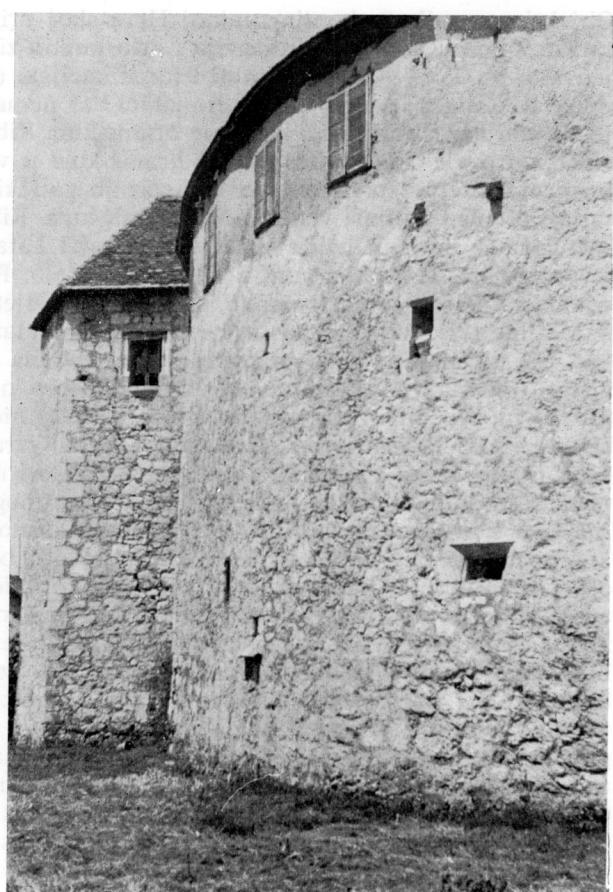
23 Jugoistočna strana grada i peterokutna kula. Vidljiv je izljev fekalija a u osi izljeva je otvor tzv. »hlačaste strijelnice«

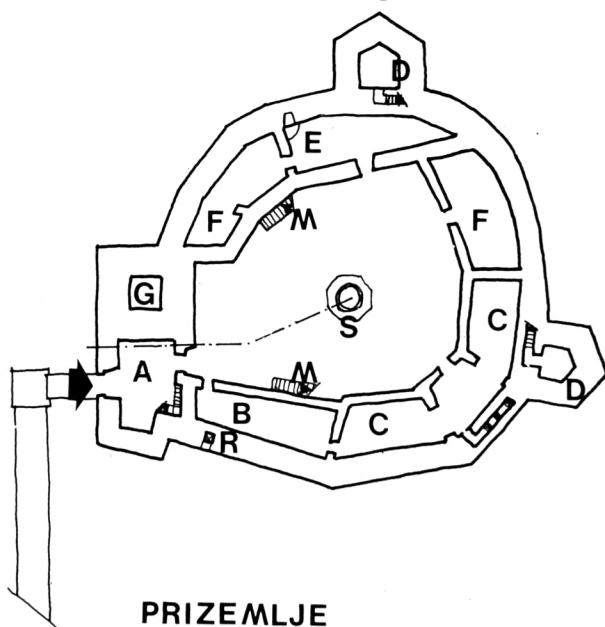
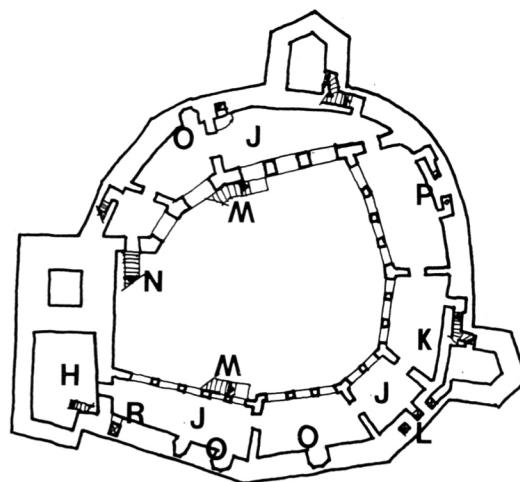
24 Pokušaj shematske rekonstrukcije tlocrta grada Ribnika:

*Prizemlje: A. Ulaz; B. Oružarnica, kovačnica ili sl.; C. Skladište ratnih potreba; D. Bastionske kule; E. Kuhinja; F. Skladište hrane; G. Branič-kula — tamnica; R. Rov — bunar za uzimanje vode; S. Bunar-cisterna u dvorištu, kanalom spojena na vodu oko grada.*

*I kat: H. gornji dio ulaznog prostora; M. Arkada; K. Prilaz II katu peterokutne kule; L. Rovovi za okomiti transport ratnih potreba; N. Vanjska stubišta; O. Prilaz II katu branič-kule; O. Prozorske niše s klupama; P. Zahodi; R. Rov — bunar za uzimanje vode*

Ako se nacrtat tlocrt Ribnika, koliko je to moguće, s pretpostavljenim bunarom u sredini, dobiva se dojam klaustra, dvorišta s natkrivenim hodnikom (sl. 24). Na prvi pogled čudi takav tlocrtni raspored, jer podsjeća na starije gradove. Veza Bernardina Frankopana s dvorom Matije Korvina a i njegovo putovanje u Italiju možda može objasniti takvu koncepciju: tako je i na Korvinovoj palači u Višegradu, na kojoj se osjeća utjecaj talijanske renesanse. Ribnik bi svojim tlocrtom tj. anticipacijom bastiona i unutrašnjim dvorištem s arkadama bio prodor renesansnih ideja u kasnogotičko graditeljstvo kontinentalne Hrvatske.
