## Ranosrednjovjekovna crkva *Beati Petri Apostoli* u Rapovinama kraj Livna i rezultati arheoloških istraživanja

Early mediaeval *Beati Petri Apostoli* church  
in Rapovine near Livno and the results of  
archaeological research

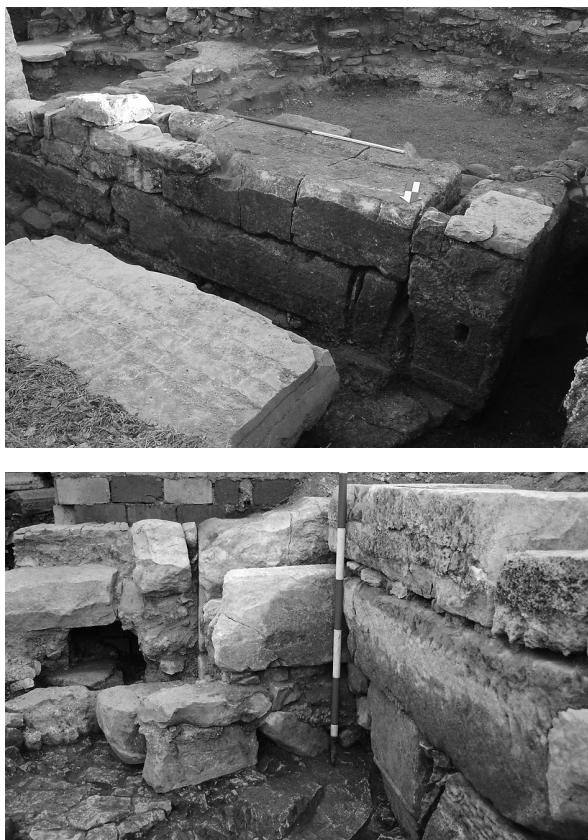
sl. 1. Crkva sv. Petra, sjeverni zid, vanjska i unutrašnja strana.

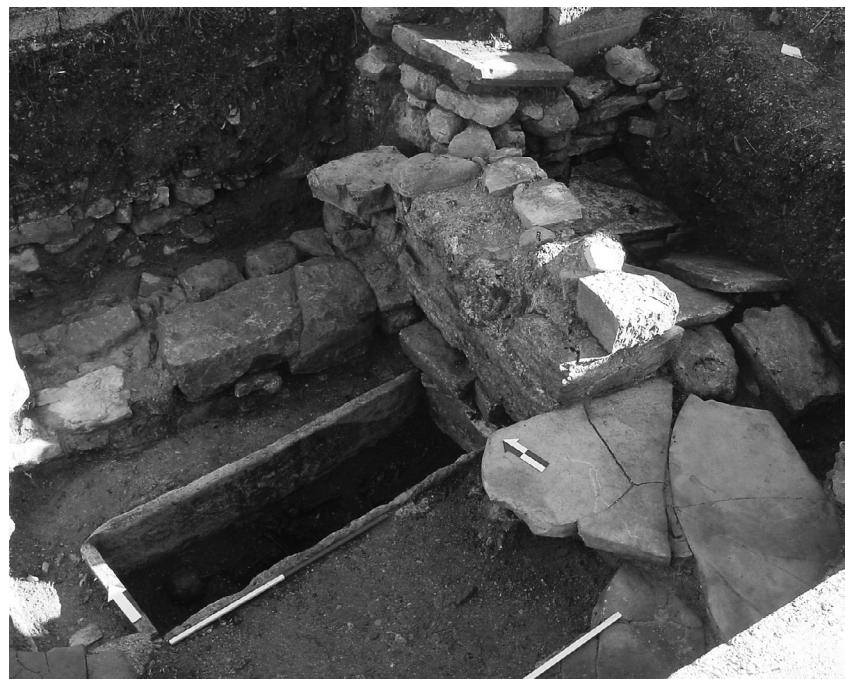
sl. 2. Ostatci podnice 2 u prolazu prema apsidi.

m završava te se na njega veže podnica od uglačanih kamenih ploča (sl. 2). S nasuprotne strane tada pretpostavljenog prolaza u apsidu, istražen je jugoistočni ugao crkvene arhitekture. Iako je najvećim dijelom preslojen i uništen grobovima iz 19. stoljeća, na nivou temeljne stope otkriveni su ostaci zida koji se pod pravim kutom vežu na ranije istraženi, južni perimetralni zid<sup>8</sup>. Uočeno je kako u konstrukciji južnog zida nisu uzidani antički blokovi (sl. 3). Nakon premještanja nekoliko recentnih grobova, uglavnom iz 19. stoljeća, u istočnom dijelu crkvene arhitekture otkriveni su temeljni ostaci apside<sup>9</sup>. Oblik apside je zaobljen i pomalo izdužen, ne tvoreći oblik pravog polukruga. Tijekom istraživanja u produžetku sjevernog zida je otkriven fragment koji je podvučen pod grobnicu obitelji Marijanović iz 1818. godine te se dijelom izdvaja prema apsidi. Iako nepotpun, ovaj fragment zida bio je ključan kod rekonstrukcije izvornog oblika crkve te kasnijih zahvata na njenoj arhitekturi.

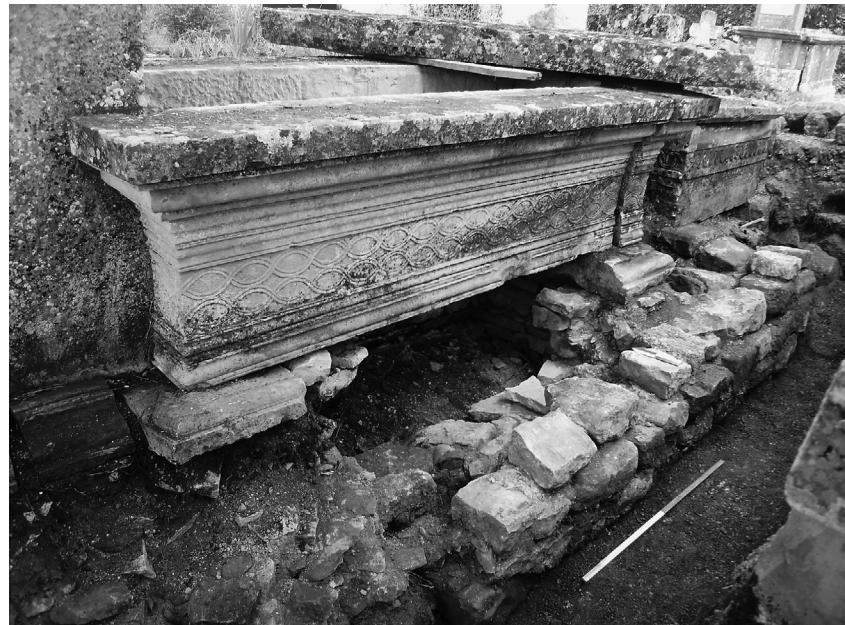
sl. 3. Crkva sv. Petra, južni zid.

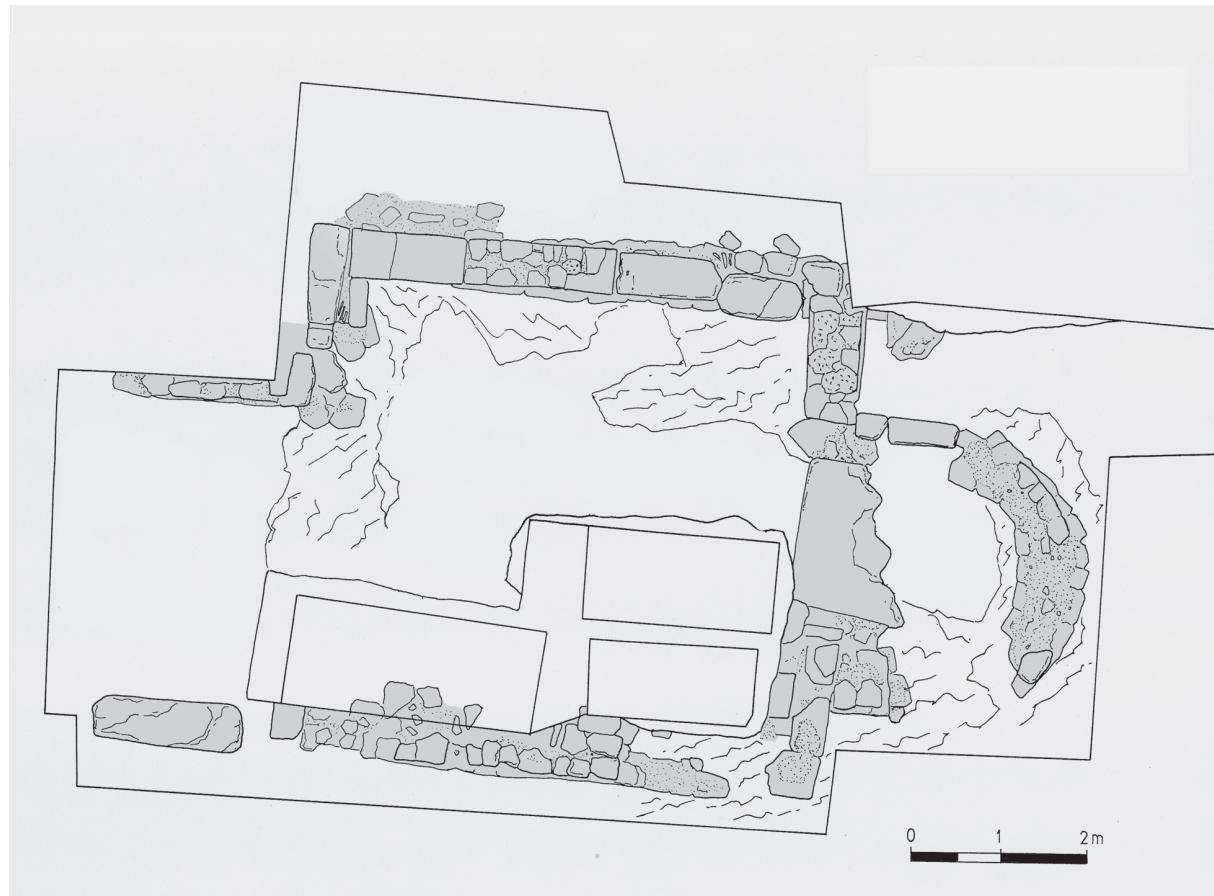
sl. 4. Tlocrt istražene arhitekture crkve sv. Petra (uradio: M. Palčok).

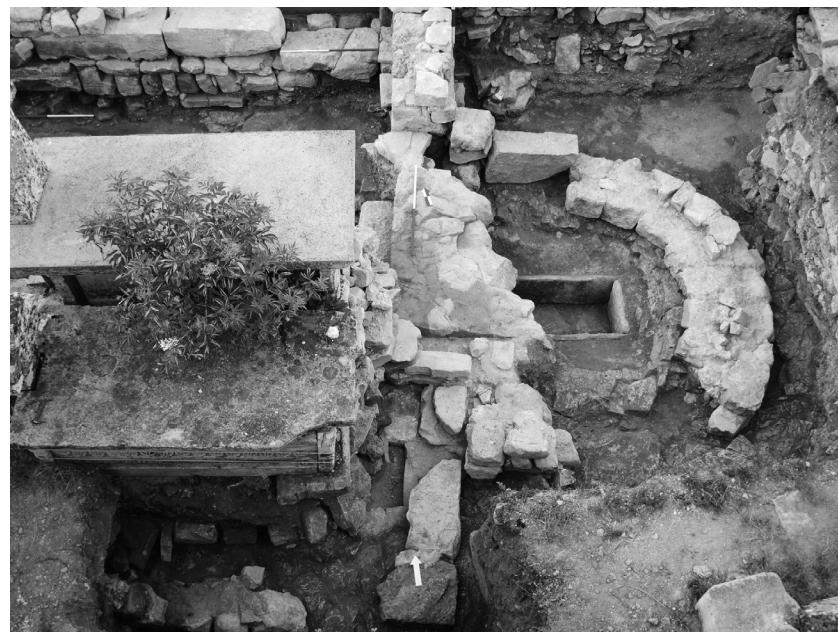
sl. 5. Temeljni ostaci apside.

roistočnog dijela arhitekture kako bi se apsida spojila s novim perimetralnim sjeveroistočnim zidom crkve (sl. 5). Na ostacima zidova nema vidljivih tragova raščlambe u vidu pilona ili lezena. Ipak, na južnom perimetralnom zidu, koji je gotovo čitavom dužinom preslojen arhitekturom grobnica iz 19. stoljeća, uočljivo je proširenje jednog dijela zida bliže zapadnom pročelju te se nameće pitanje radi li se o ostacima pilona predromaničke crkve. Zapadno pročelje crkve je većim dijelom uništeno i raskrčeno novovjekovnim grobovima. Jugozapadni ugao nije sačuvan, preslojen je arhitekturom grobnice Jurkić iz 1852. godine. Fragment zida orientacije istok-zapad, uzdužno presječen arhitekturom grobnice iz 20. stoljeća te uvučen u odnosu na sačuvani sjeverozapadni dio pročelja crkve, dao nam je osnovu za pretpostavku kako je crkva na pročelnoj strani imala nešto uži ulazni prostor, pretpostavljamo u funkciji predvorja, eventualno zvonika. Ostatci zida koji bi s južne strane bio paralelan zatečenom dijelu sjevernog zida, te bi se time potvrdila pretpostavka o izdvojenom ulaznom prostoru, nisu zatečeni. Grob biskupa Augustina Miletića (†1831.), koji se nalazi zapadno od pročelja, prema predaji je bio u crkvi. Nažalost, sâm grob, orientacije sjever-jug sa sarkofagom i križem, onemogućava nam istraživanje tog dijela arhitekture. Eventualni ostaci pročelne strane crkve vjerojatno su uništeni ukopom ovog groba te groba fra Frane Ivekića († 1853.). Biskupov grob

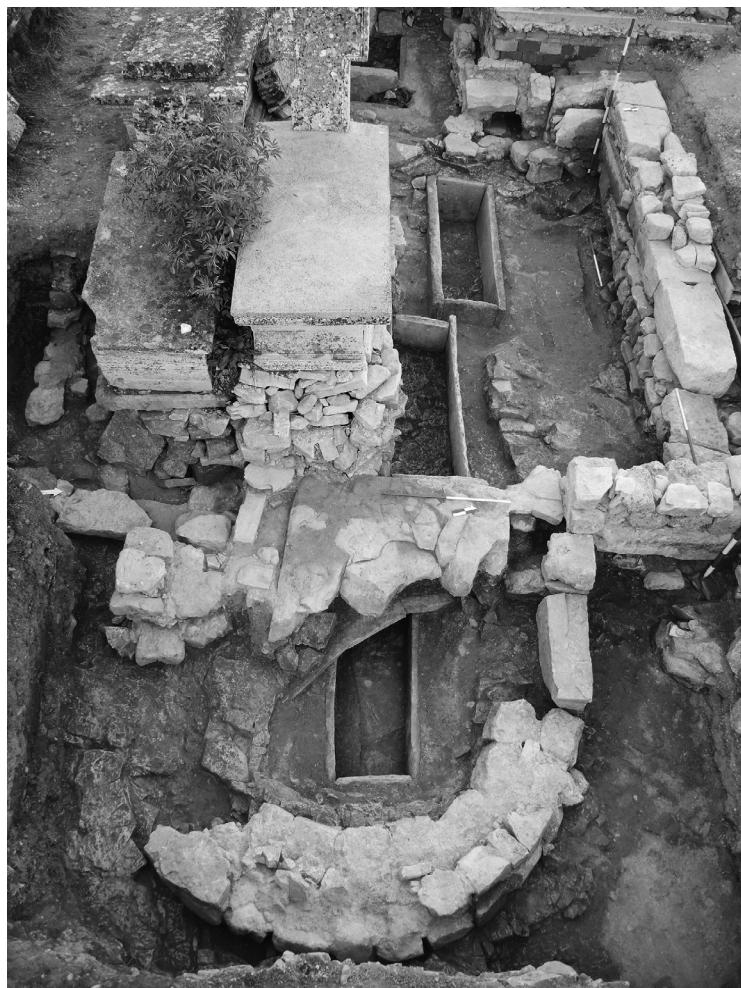
sl. 6. Temeljni ostaci crkve sv. Petra na groblju u Rapovinama.

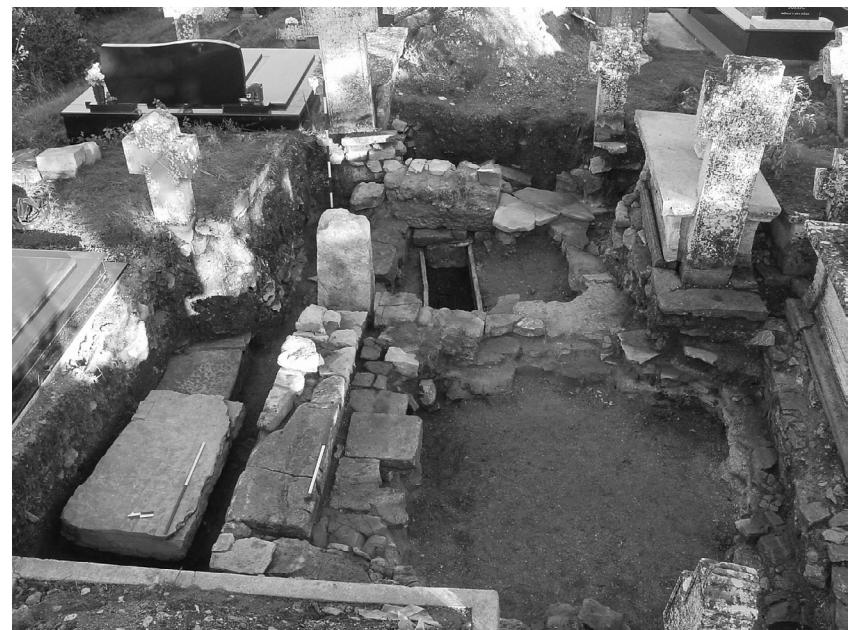
sl. 7. Ostatci podnica u istraženom dijelu naosa crkve sv. Petra.

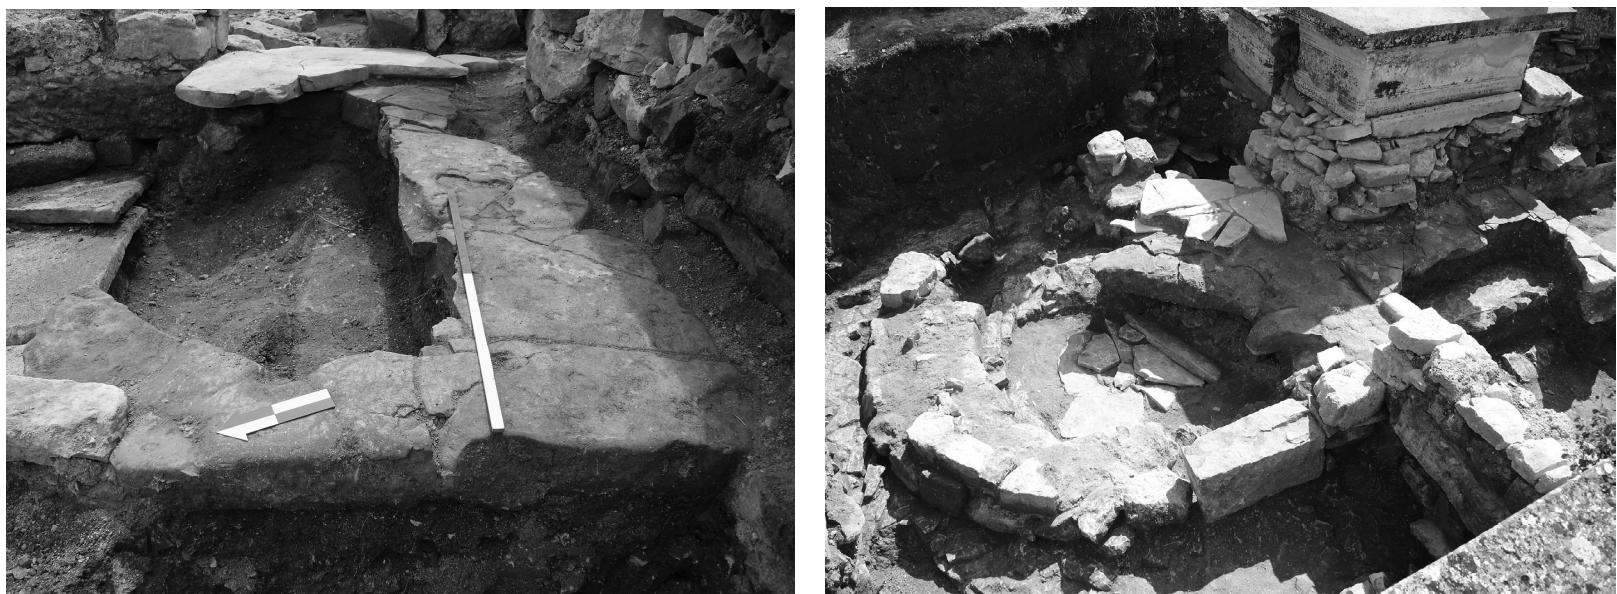
sl. 8. Podnice 2 i 2a u naosu i apsidi, probijene recentnim grobovima.

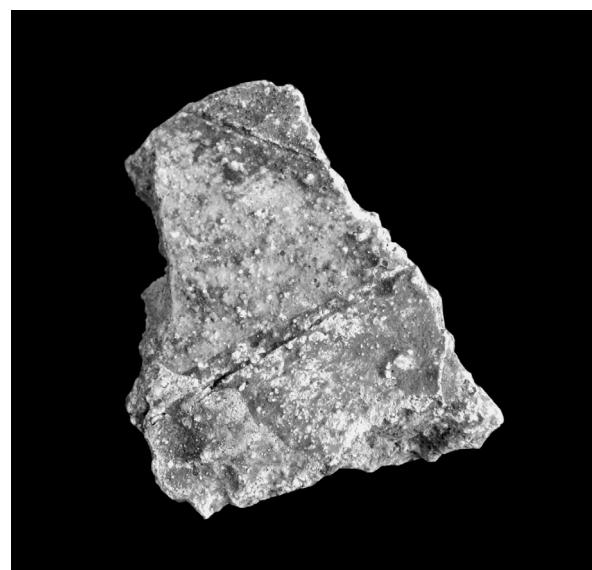
sl. 9. Fragment oslikane zidne žbuke.

bojane crvenkastom i tamnosivom bojom, posebno je vrijedan fragment žbuke sa sačuvanom plavom, crvenom i oker bojom te dijelom urezanog motiva romba (sl. 9). Nažalost, uzorci su mali da bi se mogao definirati motiv ukrašavanja te ujedno stilski i kronološki odrediti vrijeme nastanka freski. Moguće je prepoznati tek dio geometrijske kompozicije u motivu romba. Također možemo uočiti određenu sličnost u činjenici kako su upravo predromanički reljefi bili bojani plavom, crvenom i oker bojom.

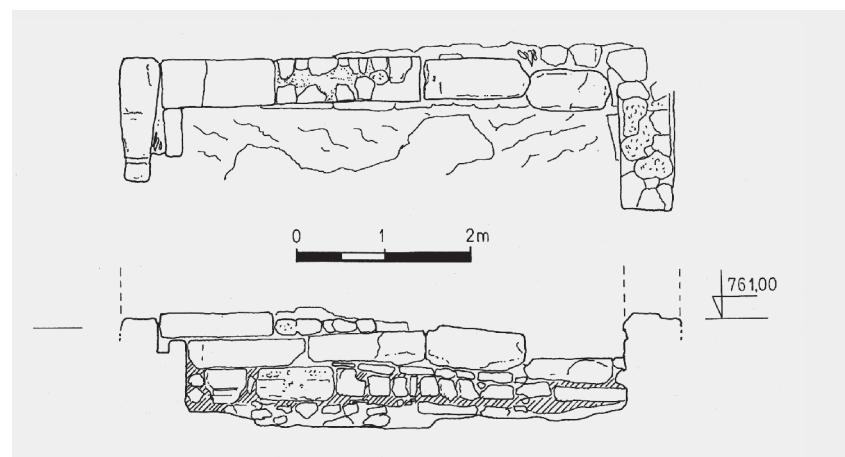
sl. 10. Uzdužni presjek i tlocrt sjevernog perimetralnog zida.

(sl. 10). Temeljno kamenje povezano glinom slagan je na meki vapnenac-zdravici. Iznad se diže zid vezan žbukom, s tim da su se kod prvih redova zidanja koristili blokovi rimske arhitekture na koje se nastavljalo već tradicionalno zidanje slaganja redova kamenja na oba lica zida, a razmak između se ispunjavao žbukom i šljakom. Prema sačuvanim elementima prozorske konstrukcije, prozorski otvori su završavali lukom uokvirenim radijalno položenim klesancima. O broju, položaju i veličini otvora na crkvi, teško je nagađati.

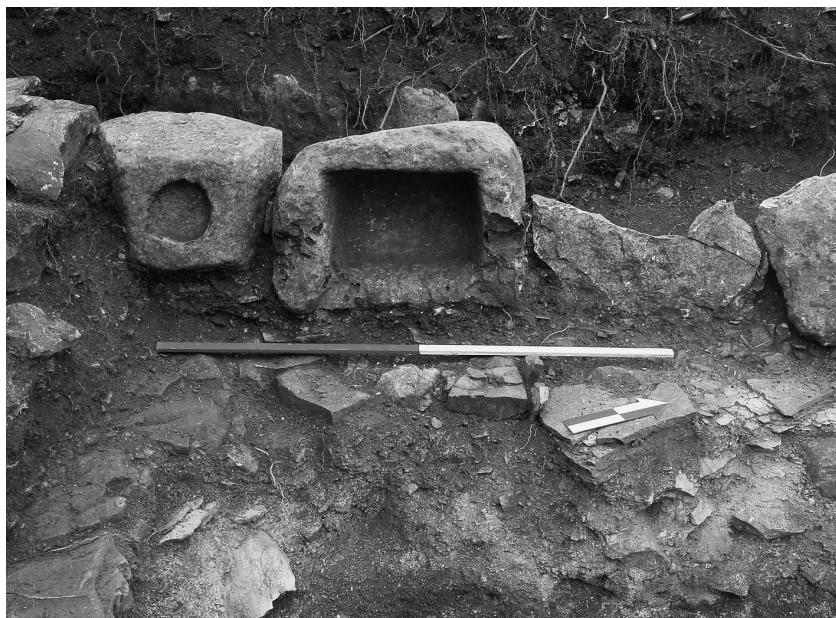
sl. 11. Impost i kamenica inkorporirani u suhozidnu konstrukciju.

nađeni su ugrađeni impost i kamenica za posvećenu vodu koji su pripadali inventaru crkve (sl. 11). Impost oblika naopako okrenute krnje piramide s donje strane ima kružno udubljenje za nasad stupa promjera 12 cm (dimenzije: 26 x 36 x 29 (12,5) cm; inv. br. FMGG 7199). Kamenica je zaobljenih vanjskih rubova s pravokutnim udubljenjem za vodu, s tim da je jedna od stranica plića (dimenzije: 26 x 49,5 x 34 cm; inv. br. FMGG 7200). Najmanje jednom plohom je bila prislonjena uza zid, ali nije isključeno da je bila uglavlјena u udubljenje na zidu s obzirom na grubu klesarsku obradu vanjskih stranica. Iako nemaju posebna stilska obilježja, pretpostavljamo da impost i kamenica pripadaju kasnijem opremanju crkve, nakon razdoblja predromanike.

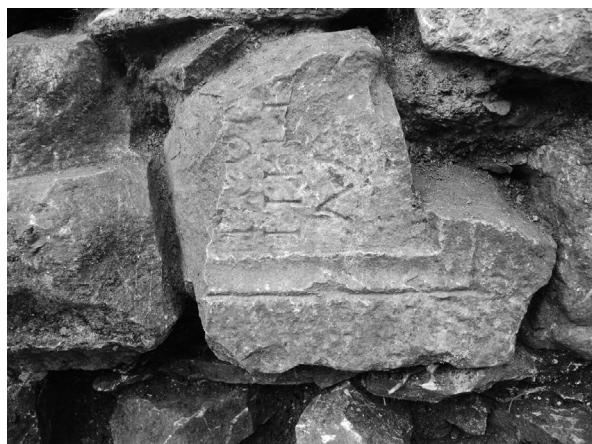
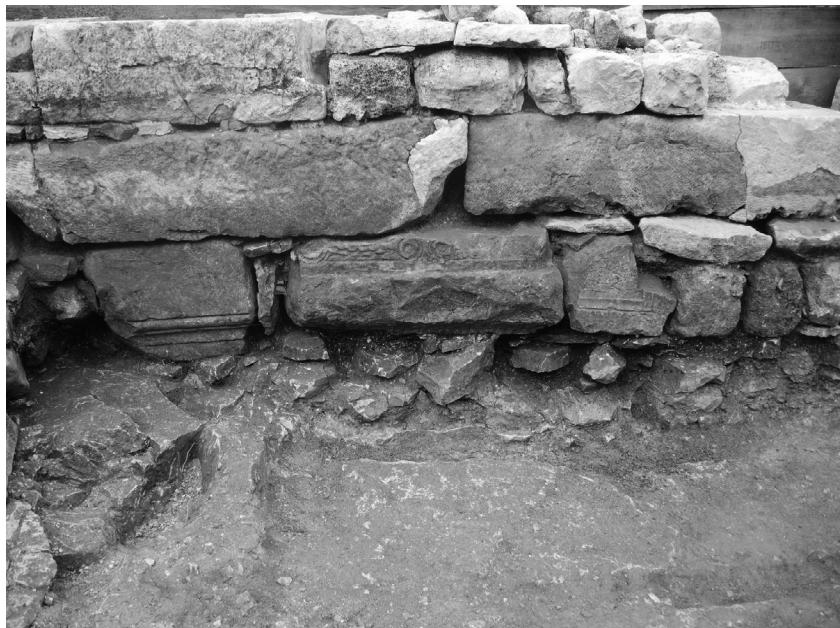
sl. 12. Antičke spolije u arhitekturi srednjovjekovne crkve.

U temeljnim zidovima i u podnici naosa srednjovjekovne crkve ugrađeni su antički spomenici, a kod zidanja su korišteni monolitni blokovi nekog antičkog zdanja. Elementima rimske arhitekture pripadaju profilirani ulomci arhitrava, reljefno ukrašeni ulomci vijenca te monolitni kameni blokovi (sl. 12). Svi su uklopoljeni u arhitekturu srednjovjekovne crkve. Ukraseni dijelovi ugrađeni u temelje nisu bili čak ni vidljivi dok je građevina stajala. Zaseban element predstavlja ulomak cipusa s dijelom latin-skog natpisa (sl. 12a) ugrađen u temelj sjevernoga zida<sup>25</sup>. Ulomke antičkih spomenika ne možemo ve-

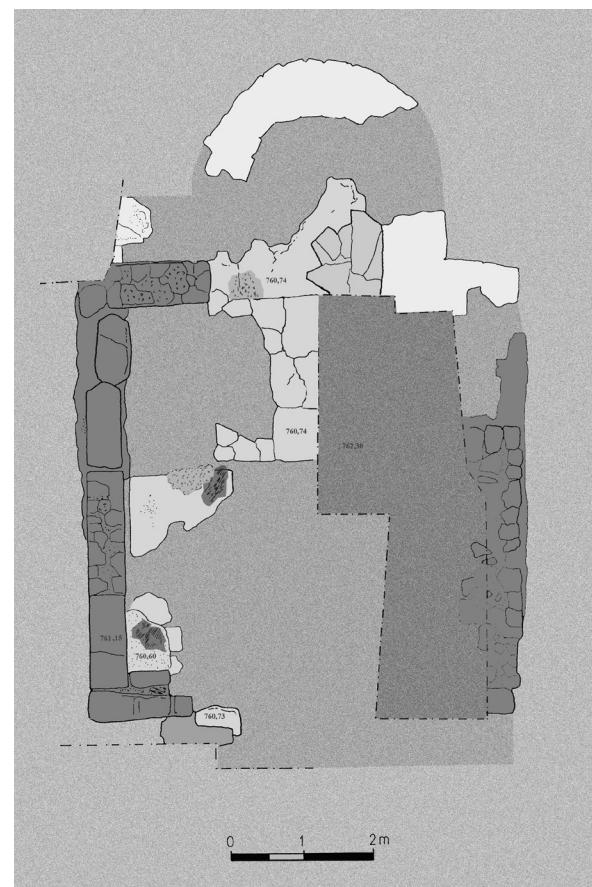
sl. 13. Tlocrt naosa nakon zahvata na arhitekturi predromaničke crkve s ostacima podnice 2a.

lukružni oblik (sl. 13). Ovoj fazi bi pripadali ostaci podnice 2a koja sačuvanim dijelom odgovara gabaritima zatečene apside. Podnica je slagana od masivnih sivih kamenih ploča. Moguće je da se radi o ranijoj podnici crkve koja je zatim prilagođena donekle izmijenjenom prostoru. Prema sačuvanim monolitnim blokovima u konstrukciji novoga poprečnog zida koji spaja sjeverni zid s apsidom te je tako skraćen prostor naosa, razvidno je kako je u ovoj fazi došlo do ugrađivanja antičkih blokova u arhitekturu crkve. Blokovi antičke građevine dokumentirani su već u sjevernom perimetralnom zidu crkve, što bi značilo da je sjeverni zid s ugrađenim blokovima podignut iznad osnove predromaničke crkve. Za pretpostaviti je da je već ranije tijekom gradnje predromaničke crkve došlo do ugrađivanja rimskih spolja u arhitekturu crkve te je kod kasnijih obnova i pregradnji po istom obrascu korišten zatečeni materijal. U navedenom poprečnom zidu nađen je užidani ulomak kapitela oltarne pregrade ukrašen stiliziranim troprutim arkadama predromaničkih obilježja te ulomci sedre koja se koristila kod

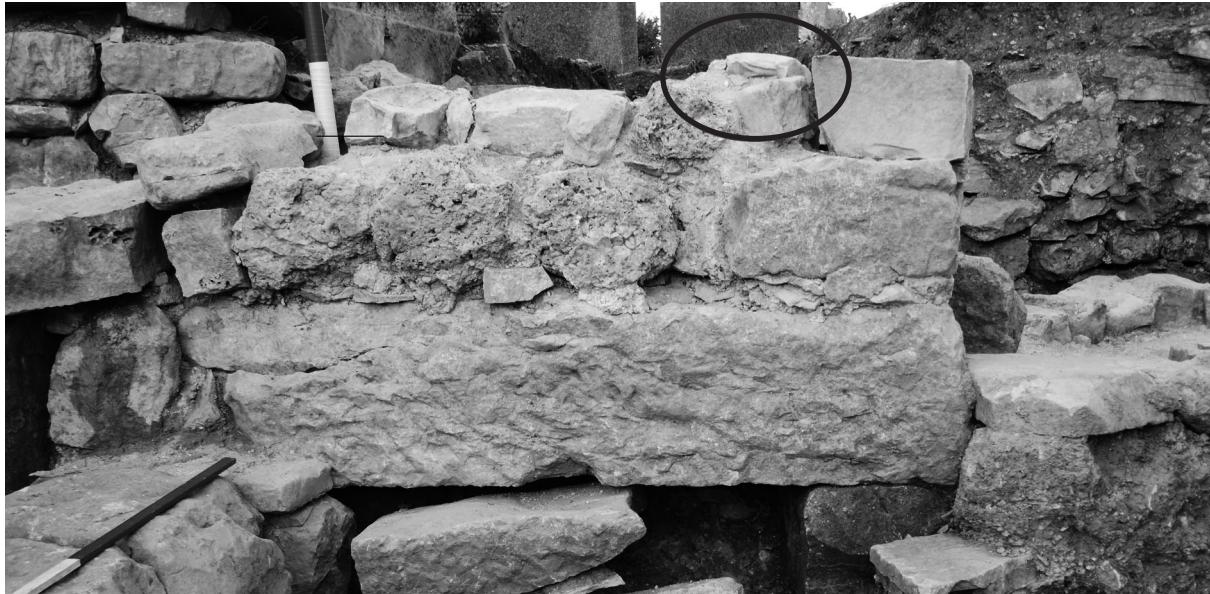
sl. 14. Rimske i predromaničke spolije u konstrukciji zida s kraja 15. stoljeća.

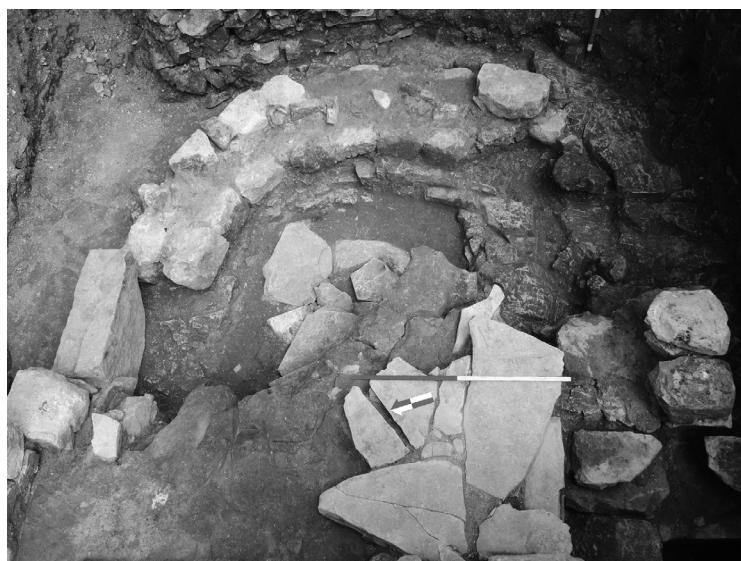
sl. 15. Fragmenti dviju podnica u apsidi.

Zadnja faza obnove crkve sa sigurnošću se stavljaiza 1613. godine. Između dviju podnica u apsidi, u naboju žbuke nađen je novčić ugarskog kralja Matije II. koji je kovan između 1613. i 1620. godine (sl. 15). Na osnovi ovog podatka potvrđeno je kako je crkva posljednji put obnovljena u prvoj polovini 17. stoljeća. Toj fazi, svakako, pripisujemo stavljanje nove podnice od bijelog uglačanog kamena koja je sačuvana u apsidi i djelomično u prostoru naosa (sl. 16). Unutrašnjost apside bila je ožbukana bijelim žbukom čiji se ostaci u dnu zida, uz apsidi, direktno vežu na ostatke podnice 2. S obzirom na ostatke navedene podnice u apsidi, u konačnici nije potpuno jasno arhitektonsko rješenje odnosa apside s prostorom naosa u ovoj fazi. Ipak, na kraju možemo zaključiti kako je uz navedene građevinske intervencije crkva uglavnom ostala na osnovama predromaničke crkve.

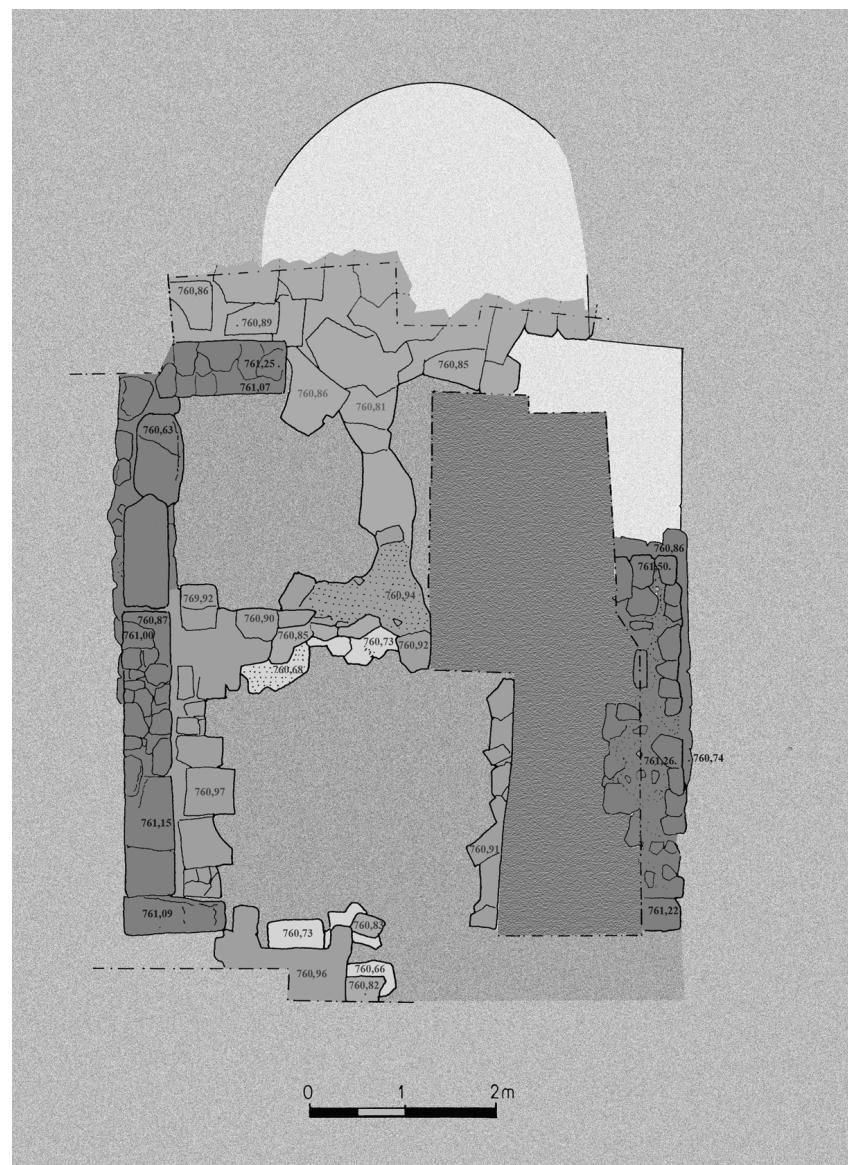
sl. 16. Tlocrt s ostacima podnica 1 i 2.

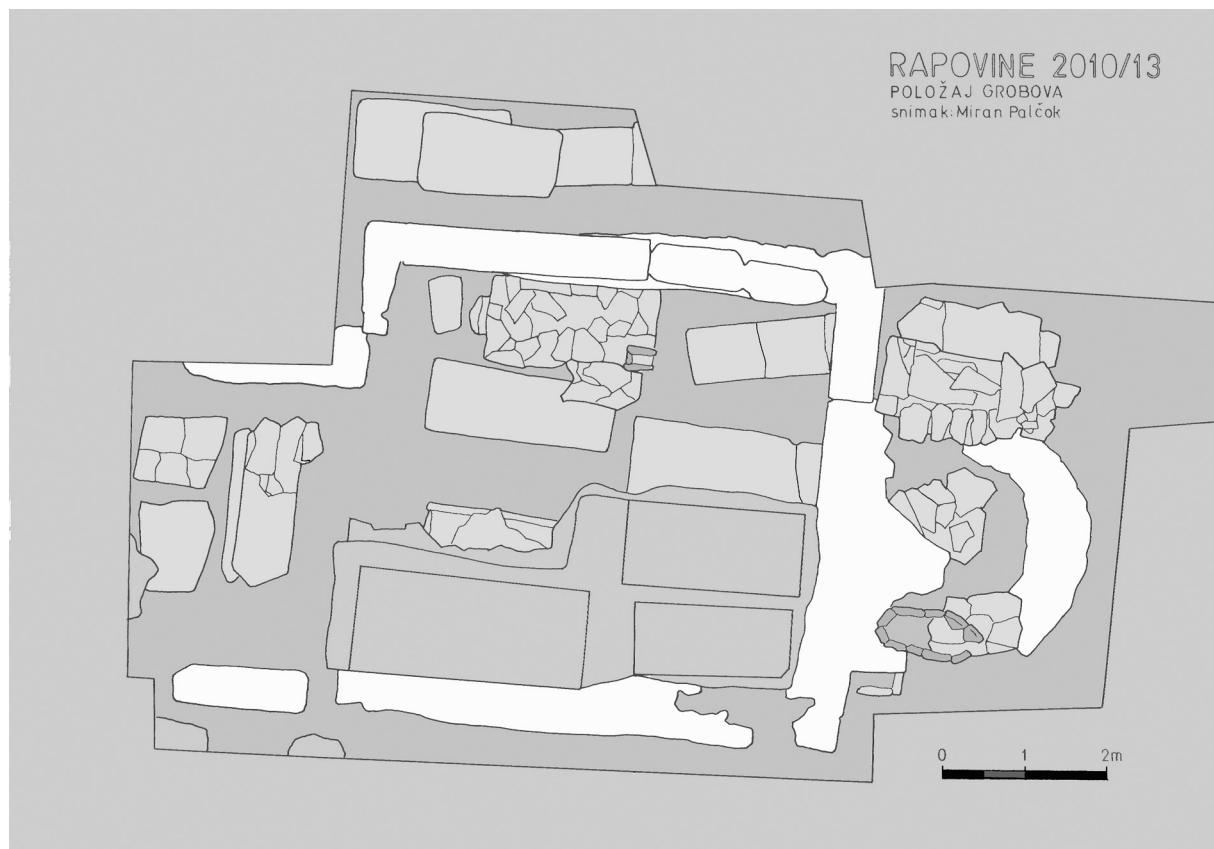
sl. 18. Položaj kasnosrednjovjekovnih i recentnih grobova na lokalitetu.

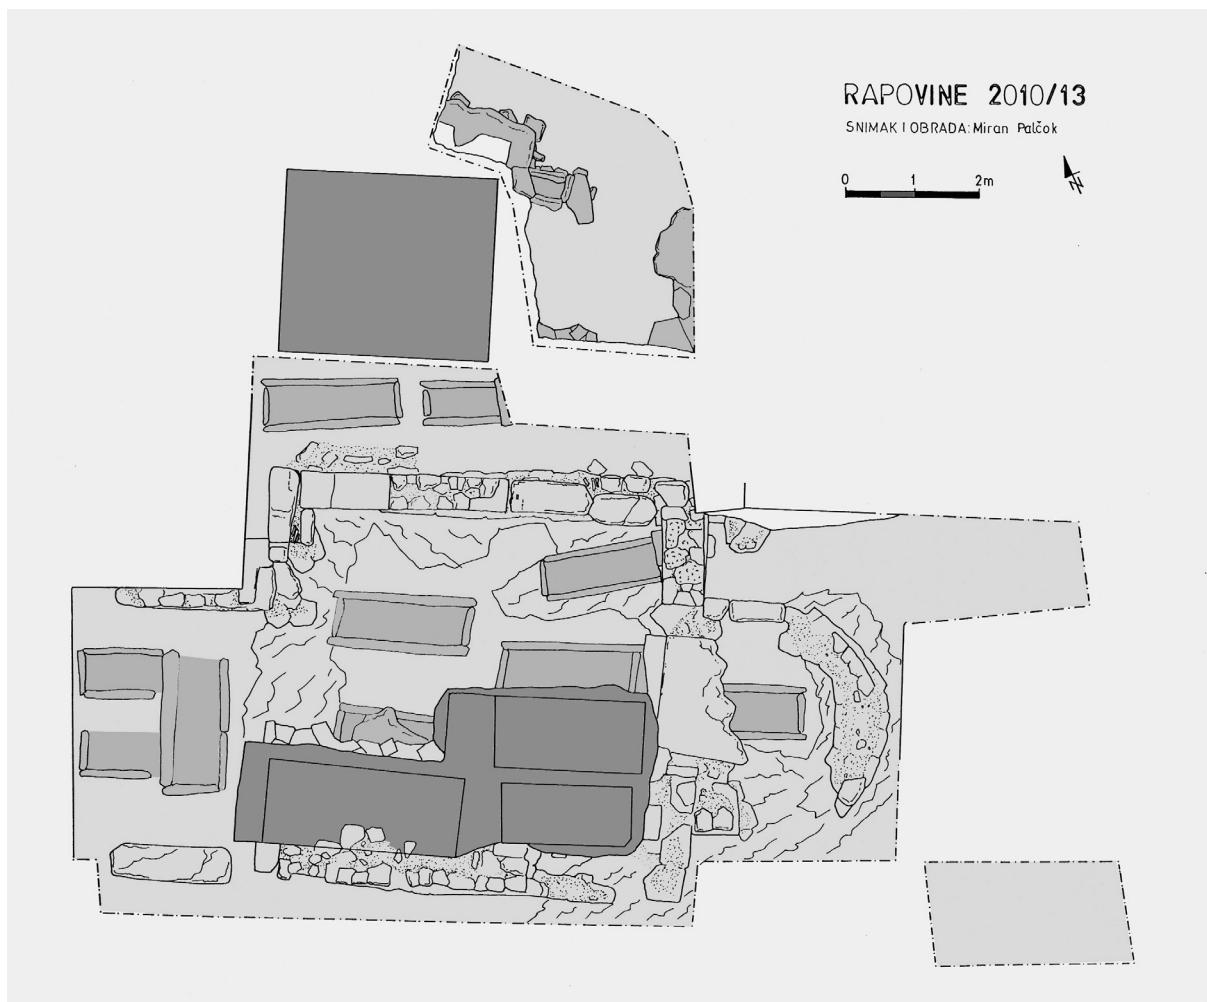
sl. 20. Tlocrt istraženog lokaliteta s otvorenim sondama na groblju u Rapovinama.
