SMRTNA OZLJEDA RADNIKA NA POSLOVIMA «ELEKTROMONTERA»

Dana 14. prosinca 2005. godine u djelatnosti graditeljstva na radu je poginuo radnik I.K., star 35 godina.

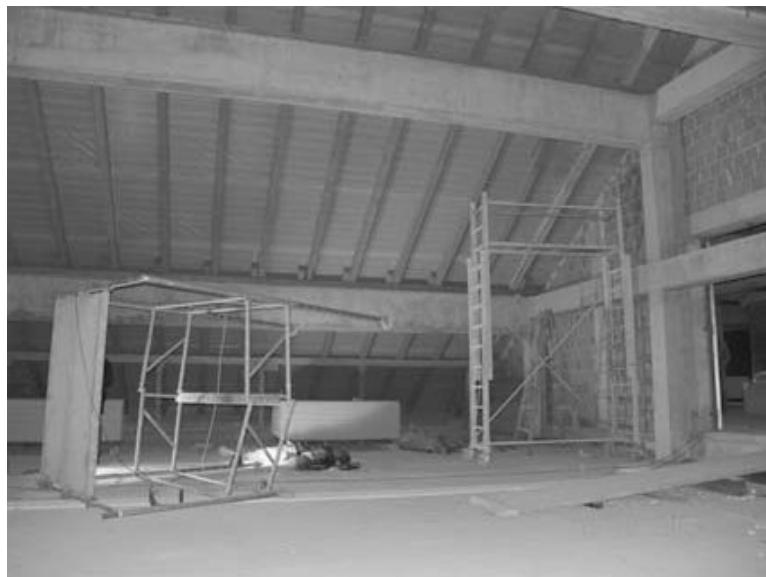
Detaljnim pregledom mesta događaja, pregledom korištenog sredstva rada (skele) i dokumentacije poslodavca iz zaštite na radu utvrđeno je sljedeće:

- poslodavac nije posjedovao tehničku dokumentaciju za interijer skelu - radnu platformu;
- kako bi odredili mjesto na koje je trebalo postaviti metalne kanalice, radnici su postavili radni pod na ogradu skele;

- teleskopska izvedba vertikala (nogice skele na izvlačenje) omogućava podešavanje razine poda najviše do visine od dva metra. U predmetnom slučaju vertikale, koje su bile izvučene 131 cm, nisu bile osigurane tipskim, za skelu predviđenim, osiguračima. Za tu svrhu upotrijebljena su neprikladna sredstva kao što su vijci za učvršćivanje salonit krovnih ploča i sl. Pretpostavlja se da je jedan od „osigurača“ ispao, te je došlo do naglog uvlačenja teleskopske vertikale i posljedičnog pada skele na kojoj se nalazio radnik;

- skela nije bila osigurana od mogućeg nehotičnog pokretanja (inače ovaj tip skele je pokretljiv u svim smjerovima), jer kotači nisu bili zakočeni, tako da se skela mogla pomicati povlačenjem uz istovremeno nesilazjenje sa skele, a što je u suprotnosti s pravilima zaštite na radu;

Na temelju ovlaštenja prema odredbama Zakona o Državnom inspektoratu (N.N., br. 76/99., 96/03., 151/03., 160/04., 174/04., 33/05. i 48/05.) inspektor rada donio je rješenje o zabrani upotrebe neispravnog sredstva rada – interijer radne skele (radne platforme), rješenjem naredio poslodavcu izradu revizije procjene opasnosti, putem rješenja zabranio poslodavcu rad radnicima koji nisu bili ospozobljeni za rad na siguran način, isto tako i radnicima koje poslodavac nije uputio na periodičke liječničke pregledе, a koji rade na poslovima s posebnim uvjetima rada.
