# L'ÉGLISE SANTA MARIA ALTA PRES DE BALE (ISTRIE) : CAMPAGNE DE FOUILLE DE 1996

MILJENKO JURKOVIĆ, JEAN-PIERRE CAILLET ET IVAN MATEJČIĆ

*Les auteurs exposent brièvement les résultats de la deuxième campagne de fouille de l'église Velika Gospa (S. Maria Alta) près de Bale en Istrie. Cette campagne a permis de dégager l'ensemble du collatéral nord, la moitié orientale du vaisseau central, ainsi que l'Ouest de l'édifice entre la façade primitive et celle de l'église baroque. On a ainsi pu restituer l'intégralité du premier bâtiment, constater sa contraction médiévale, et vraisemblablement la construction d'un clocher dans son angle sud-ouest. La définition précise de ces phases ne sera possible qu'après des recherches ultérieures. La découverte de plusieurs phases de mobilier liturgique et surtout celle des grands chapiteaux des colonnades des nefs, probablement attribuables à la 2<sup>e</sup> moitié du VIII<sup>e</sup> ou au début du IX<sup>e</sup> s., font de l'église S. Maria Alta un des plus importants édifices haut-médiévaux de cette partie de l'Europe.*

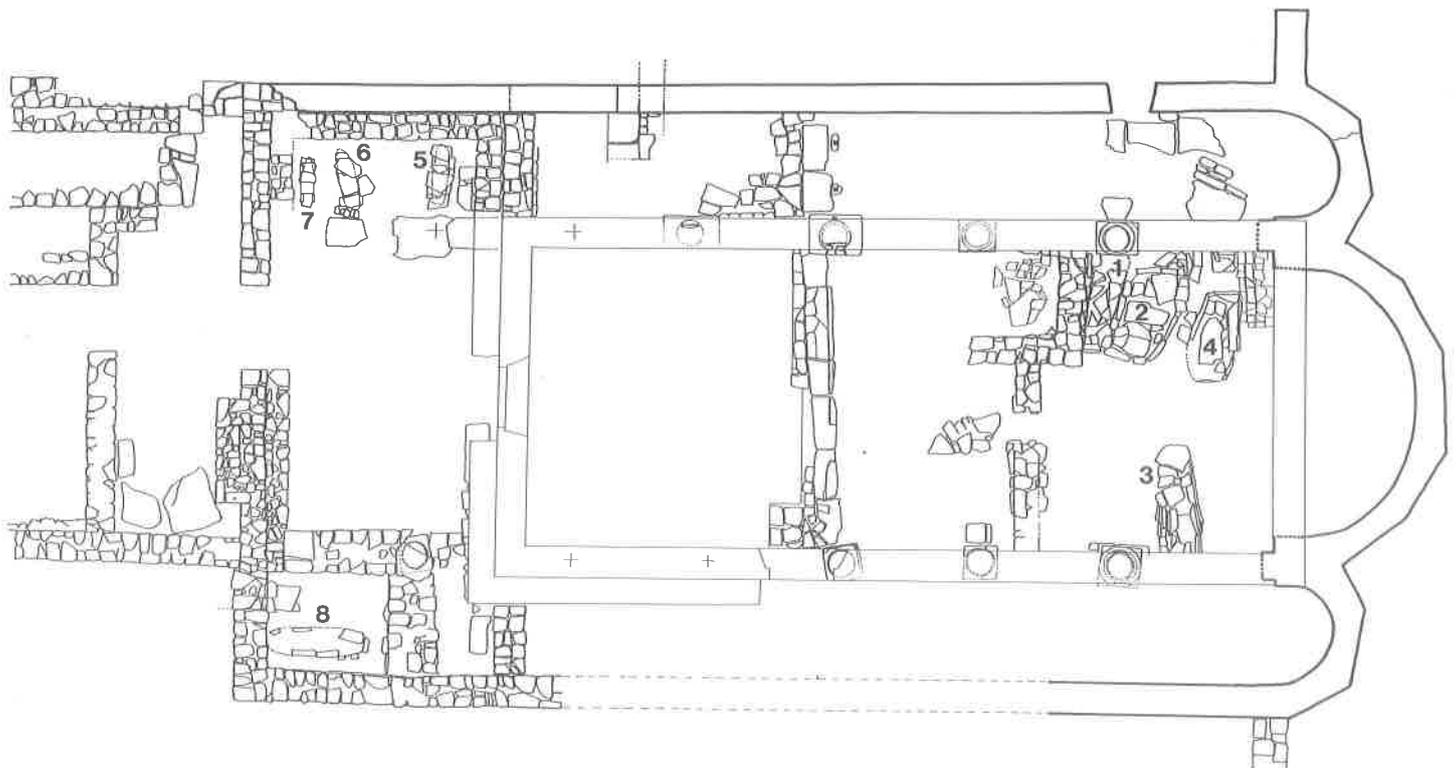
Fig. 1. Velika Gospa près de Bale, plan (après la campagne de 1996), relevé P. Chevalier

on a continué le dégagement sur quelques mètres supplémentaires vers l'ouest, où se dirigeaient plusieurs murs accolés à la façade de l'église originelle (Fig. 1).

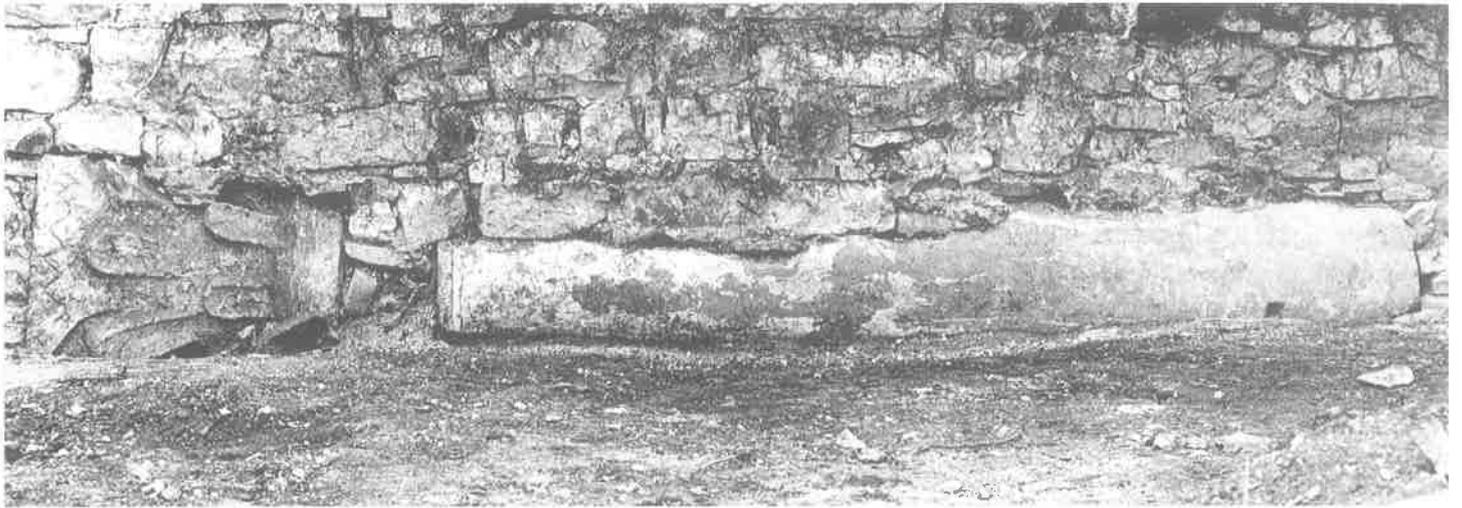
Fig. 3. Chapiteau et tronçon de colonne de l'église ancienne, pris sous le mur oriental de l'église baroque.

Mais l'acquisition la plus importante est sans conteste celle des cinq chapiteaux extraits des murs de l'église baroque. Trois de ces chapiteaux (fig. 3, 10, 11) présentent une traduction assez fruste du type corinthien à double couronne de feuilles lisses (l'un comporte en outre un oiseau de profil sur deux de ses faces) ; il faut leur adjoindre un exemplaire

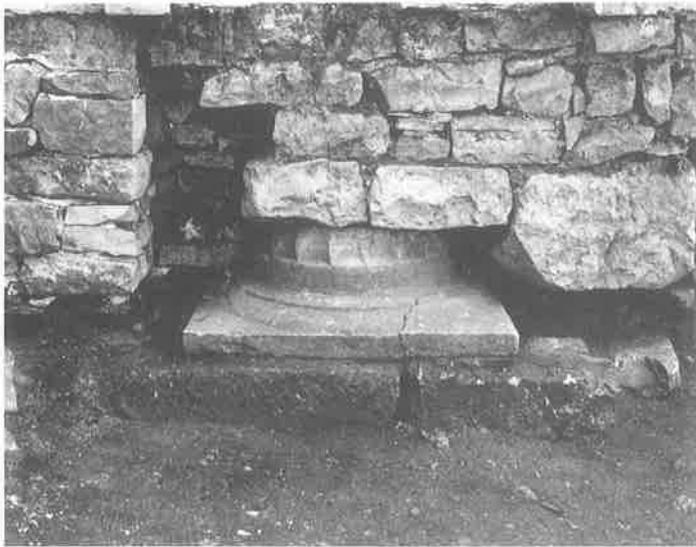
Fig. 2. Base de l'église ancienne (colonnade sud), prise sous le mur sud de l'église baroque.

murs de celui-ci établit maintenant clairement que l'église ancienne — à trois nefs — a “vécu” jusqu'à l'époque de la reconstruction baroque ; la nef unique du nouvel édifice a été implantée sur l'aire correspondant approximativement aux 4/5<sup>e</sup> du vaisseau médian primitif. Les bases des deux colonnades de ce dernier se sont alors trouvées prises sous les murs nord et sud de l'église moderne (Fig. 2). Deux d'entre elles avaient été mises en évidence par un sondage dans le collatéral nord en 1995<sup>3</sup>, six autres s'y sont désormais ajoutées (l'emplacement de la première base de la colonnade nord, déplacée lors de la reconstruction et non retrouvée, peut facilement être restitué sur le plan ; les trois autres sont encore dissimulées par les murs baroques et attendent la prochaine campagne de fouilles, de l'été 1997). Outre ces bases, on a aussi découvert dans la maçonnerie des murs baroques un important tronçon de colonne (Fig. 3) et quatre fragments plus petits, et six gros chapiteaux en calcaire de la région dont cinq ont pu être extraits ; l'on reviendra ci-après sur leur importance pour l'interprétation de l'ensemble.

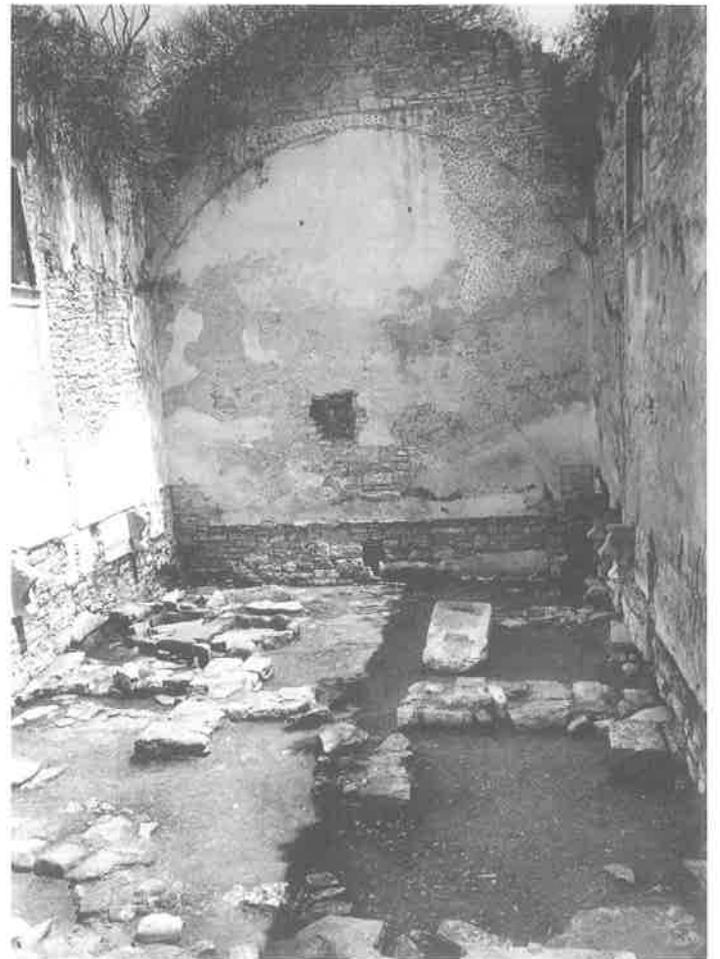
Fig. 4. Secteur oriental de l'église baroque, après la fouille, avec la fondation de la clôture de chœur du premier état de l'église ancienne.

Ce chœur a connu un premier état : il se trouvait alors limité par un chancel à couloir d'accès longitudinal, dans la deuxième travée précédant l'abside (Fig. 4) ; le tracé de ce chancel s'avère dissymétrique (muret plus avant dans la nef du côté sud, et léger désaxement du couloir vers le Nord) : cette irrégularité pourrait s'expliquer par la présence initiale d'un pupitre ou ambon, mais la perturbation du secteur par l'insertion de tombes (on révoquera celles-ci plus loin) et par les fondations du massif de l'autel baroque en a fait disparaître d'éventuelles traces.

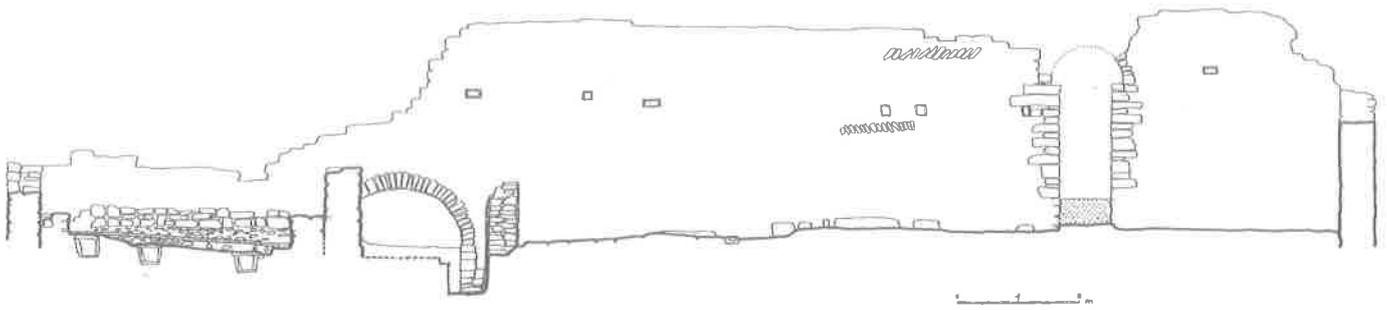
Fig. 6. Coupe du bas-côté nord et vue interne du mur nord. (relevé P. Chevalier)

On a par ailleurs pratiqué un sondage assez profond dans le collatéral nord de l'église primitive, vers le mur de refend isolant le "vestibule interne" dont il vient d'être question. Le nettoyage de la base du parement sud du mur de ce collatéral a révélé la présence d'un arc d'environ 2 m. d'ouverture pour 1,70 m. de hauteur ; son piédroit oriental s'avère lié à un muret nord-sud, enduit d'un fin mortier hydraulique, et repose sur un sol nettement inférieur à celui d'utilisation de l'église primitive (Fig. 6).

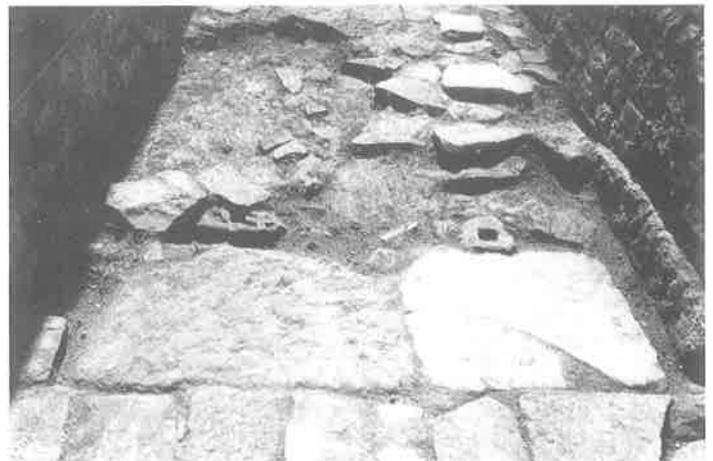
Fig. 5. Mortaises de fixation de la barrière de chancel du second état, dans le bas-côté nord.

Les mortaises dans le sol du collatéral nord sont une découverte cruciale du point de vue chronologique. En effet, l'une de ces mortaises de fixation pour les poteaux de la barrière de chancel a été creusée dans un fragment de sculpture à entrelacs d'un des chancels préromans (Fig. 5). On a ainsi obtenu au moins un *terminus post quem* relatif pour l'installation de la nouvelle barrière, qu'il semble raisonnable de situer au début de l'époque romane. Ces constatations s'intègrent parfaitement dans nos connaissances actuelles des barrières de chœur et de leur développement au cours du Moyen Âge. On sait qu'au XI<sup>e</sup> s., après les réformes liturgiques, les chœurs sont fréquemment agrandis de diverses manières et quelquefois justement par l'extension du sanctuaire vers l'Ouest dans les nefs. Un exemple de ce type est connu dans la région : celui de l'abbatiale Saint-Pierre de Supetarska Draga sur l'île de Rab, fondée en 1059 où sont attestées les traces d'un chœur très vaste que la clôture haute limite au niveau de la 3<sup>e</sup> paire de colonnes en partant de l'abside<sup>4</sup>. Par ailleurs, parmi les éléments de mobilier liturgique trouvés dans l'église, plusieurs fragments d'un chancel sans aucun décor (il est possible qu'il ait été peint) pourraient être assignés à cette phase romane précoce.

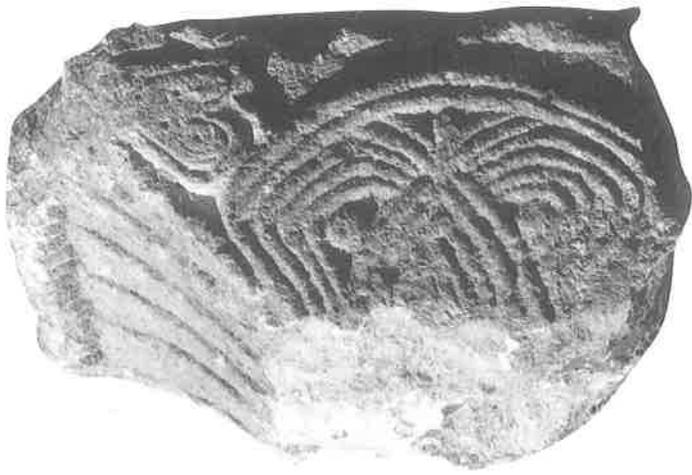
Fig. 7. Chapiteau de meneau de bifore

Cette campagne a, par ailleurs, permis d'accroître de manière appréciable le nombre des fragments sculptés provenant de l'église ancienne. Indépendamment des bases et chapiteaux signalés plus hauts, on a recueilli une cinquantaine d'éléments (Fig. 7, 8, 9), dont la plupart de mobilier

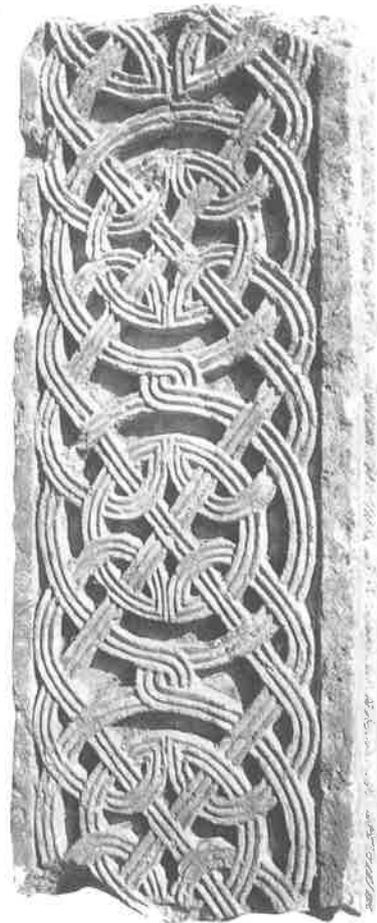
Fig. 9. Poteau de chancel

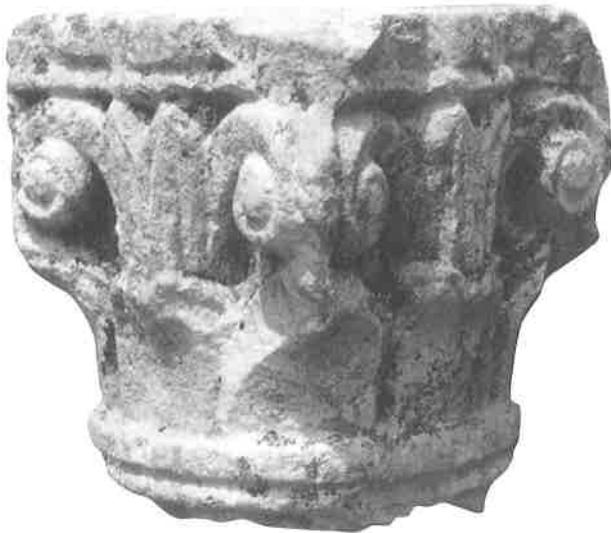
Fig. 8. Chapiteau de colonnette d'autel

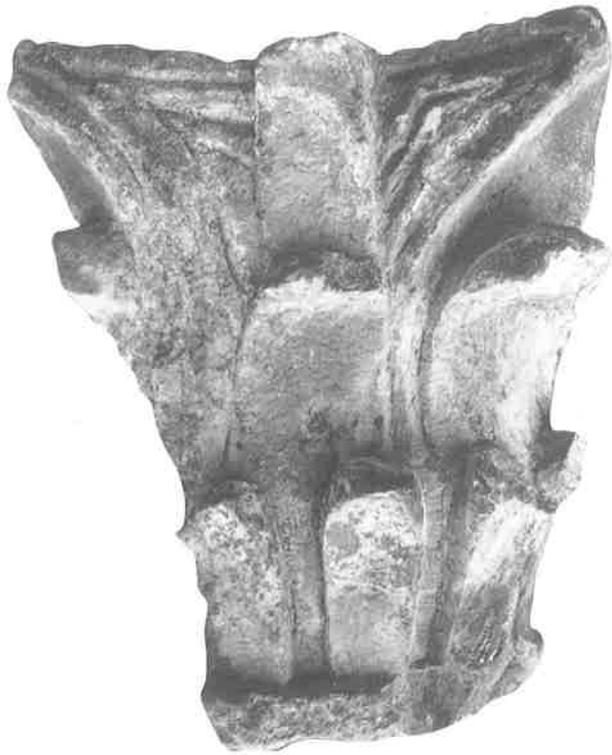
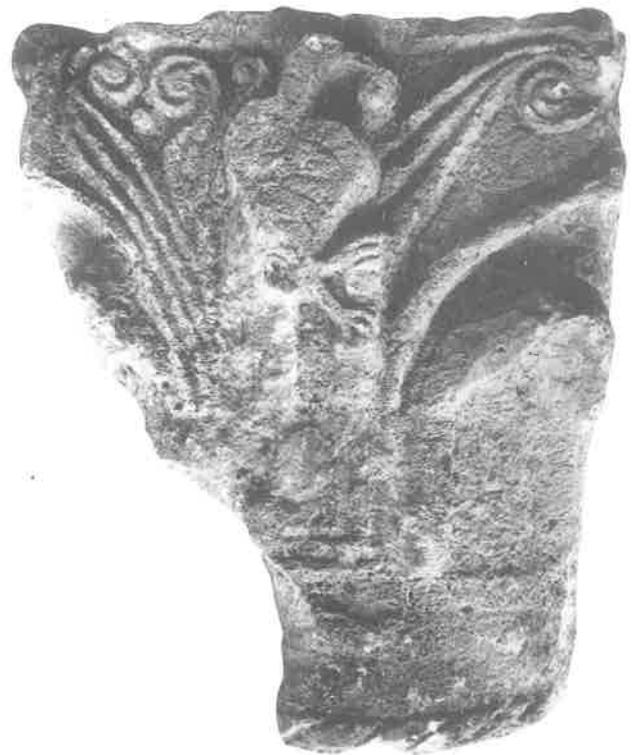
*Fig. 10, 11. Chapiteaux des colonnades des nefs*

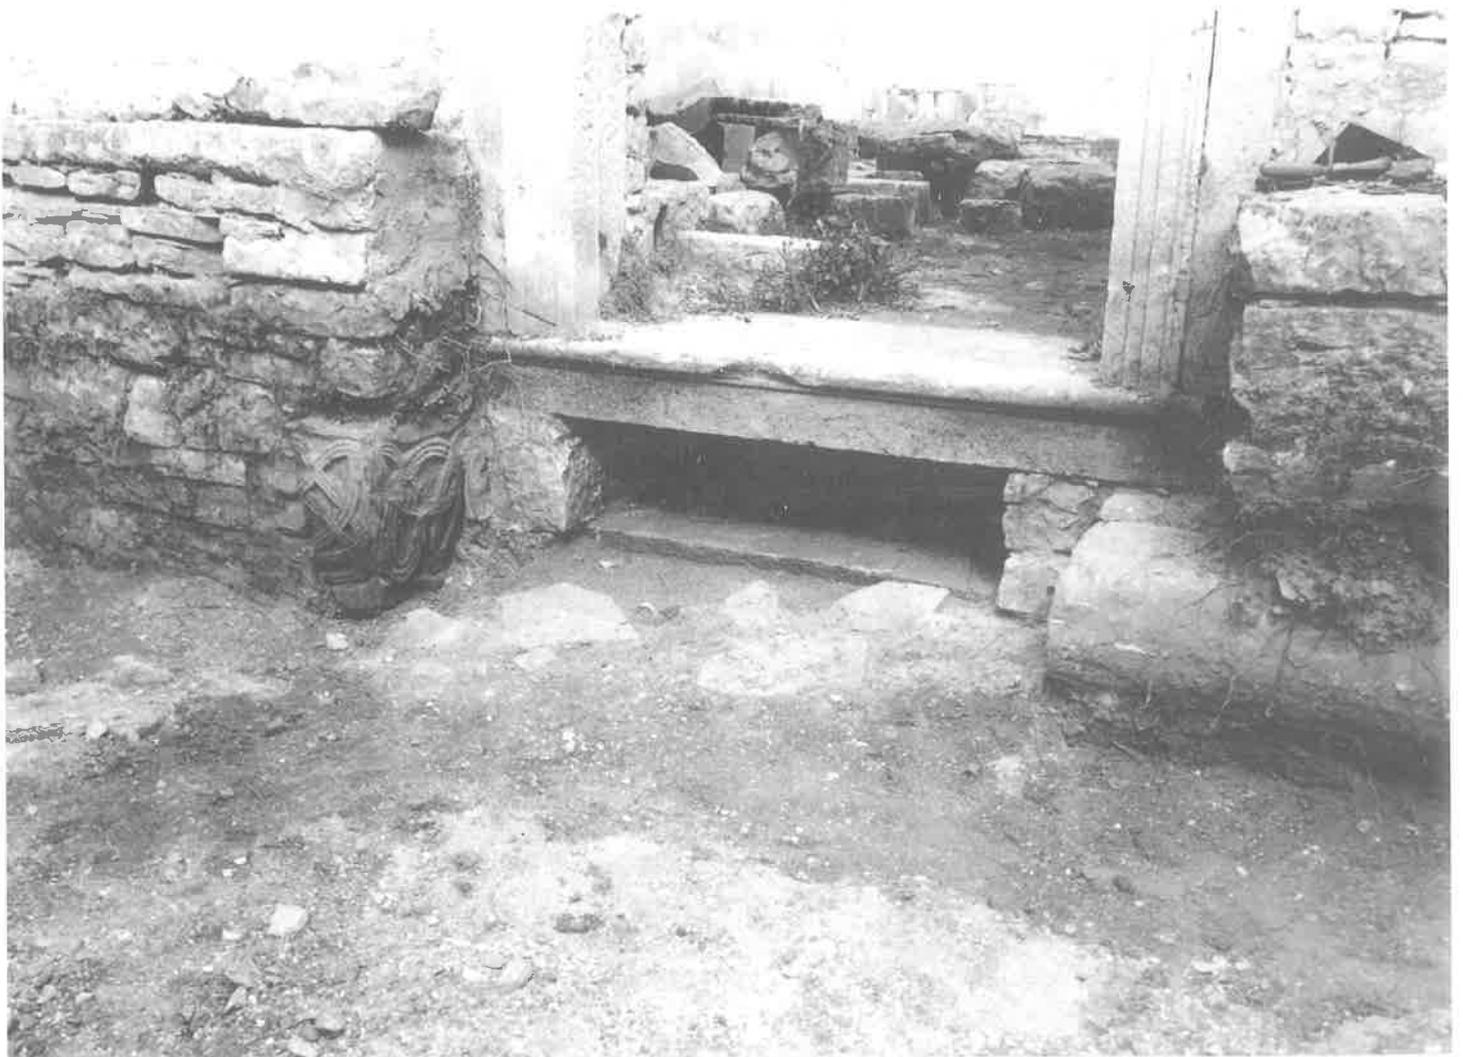
*Fig. 12. Chapiteau des colonnades des nefs au moment de la trouvaille*

encore pris à la base du mur sud de l'église baroque, juste sous le montant ouest de la porte latérale. Les deux autres, à épannelage plus proche du tronc de pyramide (et rappelant alors des modèles protobyzantins), ont une corbeille à décor d'entrelacs (Fig. 12, 13) : il s'agit donc d'éléments probablement attribuables à la 2<sup>e</sup> moitié du VIII<sup>e</sup> ou au début du IX<sup>e</sup> s. Outre ces six chapiteaux, il convient de prendre en compte un exemplaire supplémentaire, que Marušić avait mis au jour lors des premières fouilles sur le site<sup>8</sup>. Ce septième chapiteau, dont la hauteur correspond aux quatre spécimens à double couronne de feuilles lisses, mais dont la morphologie se rapproche des deux chapiteaux-“corbeille”, démontre bien que tous les exemplaires découverts sont contemporains. De plus, son décor combine celui des deux types de chapiteaux. En effet, il comporte pour une part des entrelacs rudimentaires avec des détails caractéristiques proches de ceux observés sur les chapiteaux-“corbeille”, tandis que sa partie haute est ornée d'un aigle aux ailes déployées, dont l'exécution est très semblable aux deux oiseaux figurés sur l'un des exemplaires à double couronne de feuilles lisses.

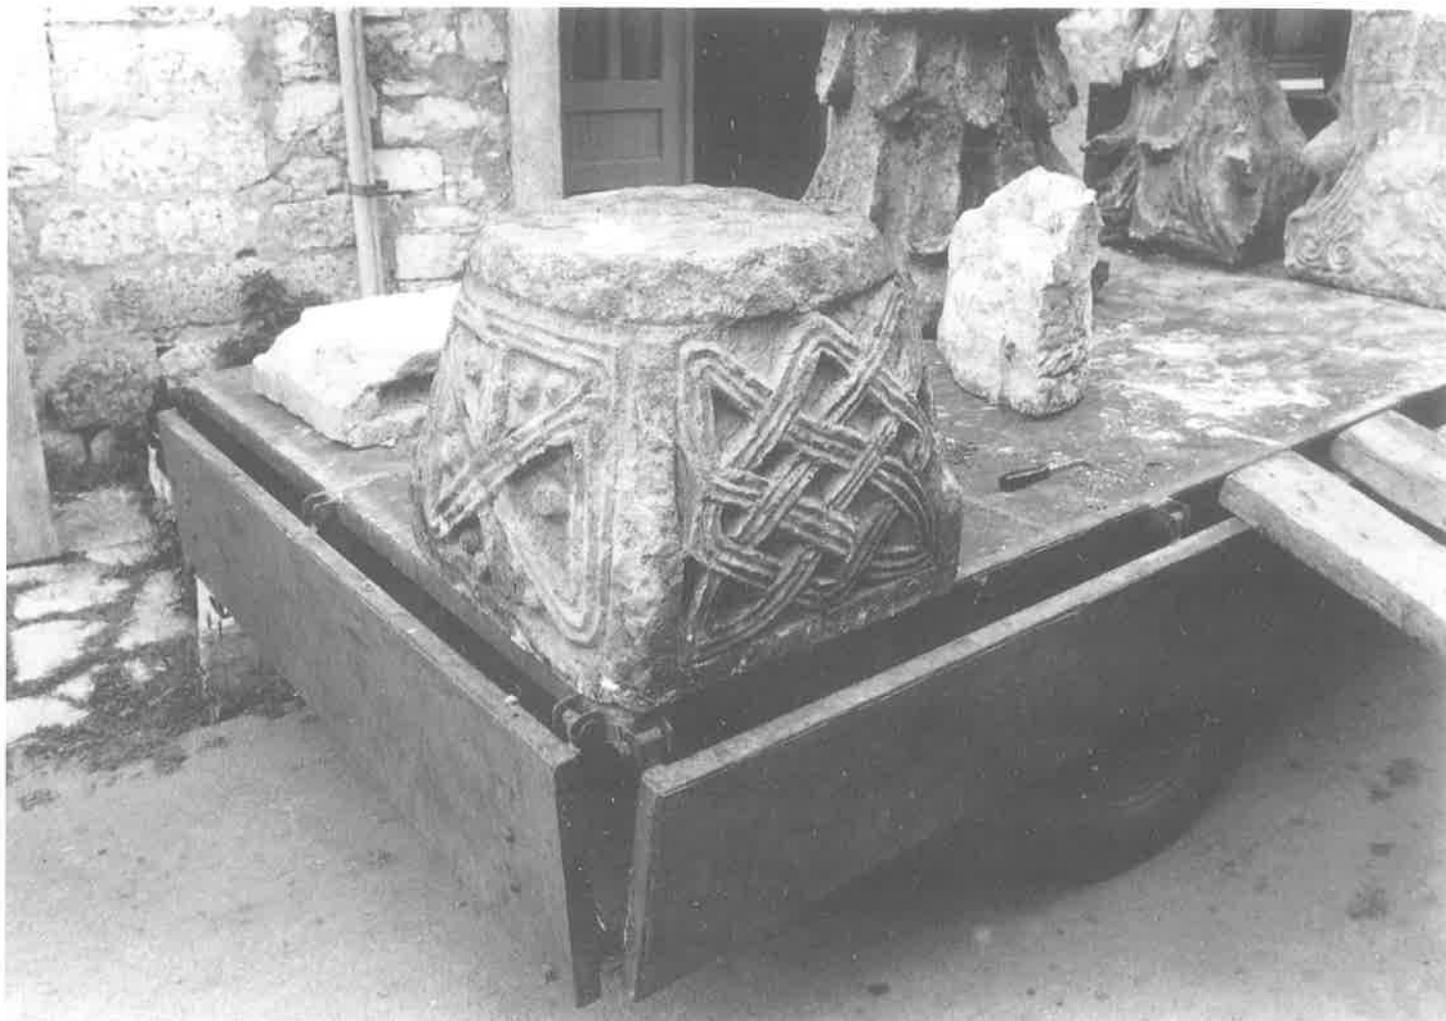
*Fig. 13. Chapiteau des colonnades des nefs*

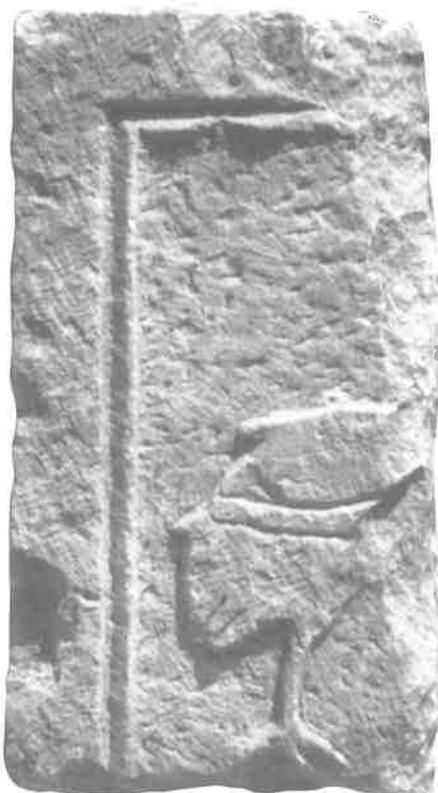
*Fig. 14. Fragment de plaque de chancel*

On peut donc estimer que, dans la mesure où leurs dimensions établissent que ces chapiteaux proviennent des colonnades des nefs, on a du même coup une indication décisive pour l'édifice dans son entier ; une datation de cet ordre est d'ailleurs corroborée par le décor — à très large prédominance d'entrelacs — de la plupart des éléments de chancel. L'un des fragments de plaque de chancel recueillis au cours de cette campagne — celui orné d'un oiseau — doit certes remonter à une époque nettement plus haute : mais cela ne suffit guère, en l'état présent des données, pour envisager une phase initiale aux environs de 600 ; on a en effet — comme pour une imposte attribuable aux V<sup>e</sup>-VI<sup>e</sup> siècles<sup>11</sup> retrouvée en 1995 — peut-être affaire à un élément de réemploi, récupéré par les bâtisseurs haut-médiévaux sur un site voisin (Fig. 14).
