TEŠKA OZLJEDA RADNIKA U SKLADIŠTU

OPIS DOGAĐAJA

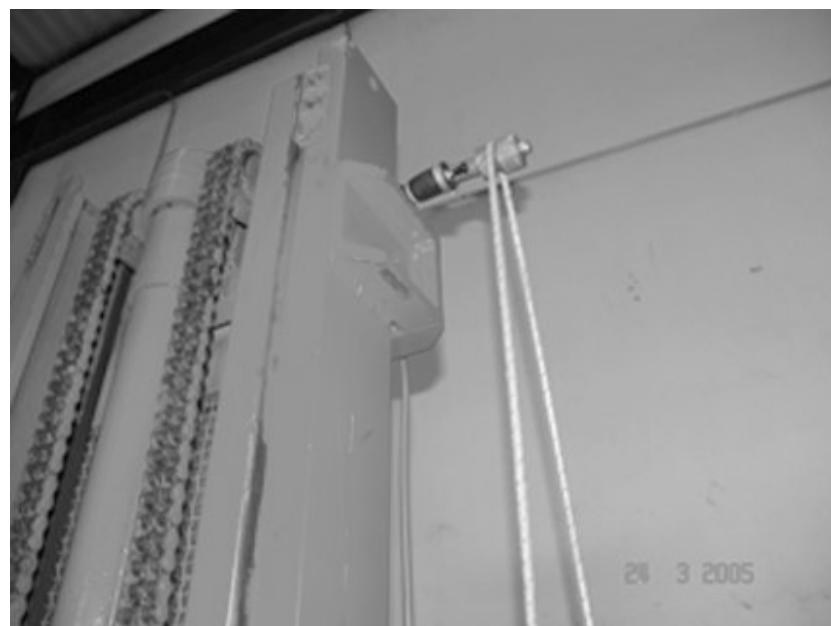
Slika 1. Krajnji prekidač kojim se aktiviralo podizanje radnika (zabranjena preinaka)

ozlijedeni radnik je ušao u skladište i zatražio da mu se skinu određene pozicije s visine metalne police od 3,60 metara. Nakon što mu je skladištar dostavio tražene dijelove, ozlijedeni radnik je stao na vilice elektroručnog viličara EHU-1252 i aktivirao komandu podizanja zabranjenim preinakama, i to pomoću improvizirano postavljenog krajnjeg prekidača na jarbol viličara. Kada je postigao željenu visinu, zaustavio je vilice viličara. Kratko vrijeme nakon toga skladištar je, ne znajući da se radnik Ž.P. nalazi na vilicama, aktivirao komandu za pokretanje viličara. Rezultat je pad radnika na betonsku podlogu skladišta s posljedičnim, trajnim te višestrukim oštećenjima trupa i glave.

- Rješenjem naredio poslodavcu izradu revizije procjene opasnosti, zbog događaja koji je rezultirao teškim tjelesnim ozljedama s trajnim posljedicama, a sukladno odredbama članka 13. Pravilnika o izradi procjene opasnosti.
- Rješenjem zabranio poslodavcu korištenje elektroviličara na način koji je suprotan pravilima zaštite na radu i za svrhu za koju viličar nije namijenjen (podizanje ljudi).
- Podnio zahtjev za pokretanje prekršajnog postupka nadležnom Prekršajnom судu protiv poslodavca i drugih odgovornih osoba.
- Podnio prijavu s prijedlogom za pokretanje kaznenog postupka nadležnom Državnom odvjetništvu protiv ovlaštenika poslodavca za poslove zaštite na radu, inače voditelja proizvodnje.

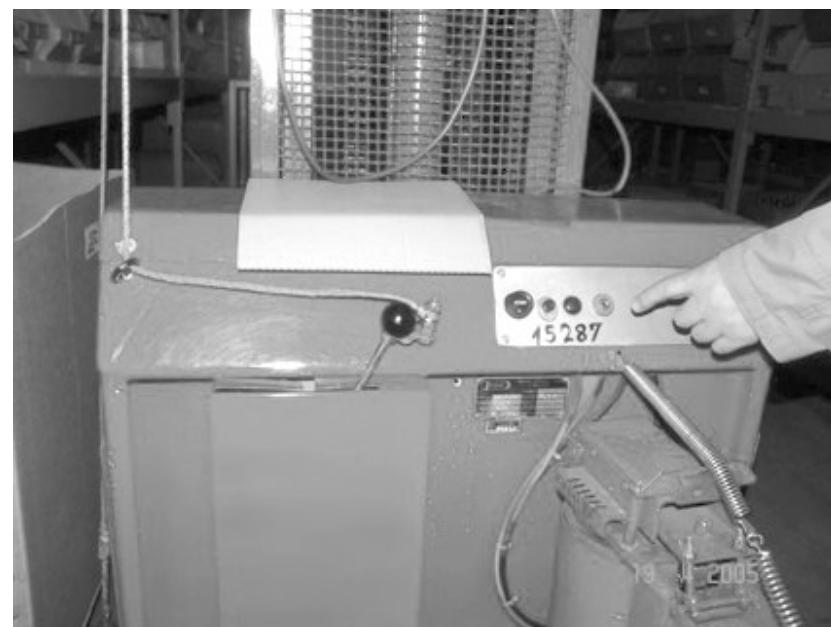
Slika 2. Zabranjene preinake na poluzi za podizanje i spuštanje vilica
