ZORISLAV HORVAT

SREDNJOVJEKOVNA SAKRALNA ARHITEKTURA U BRINJU I OKOLICI

UDK:726.5.033(497.5)
Izvorni znanstveni članak
Ur: 2000-05-17

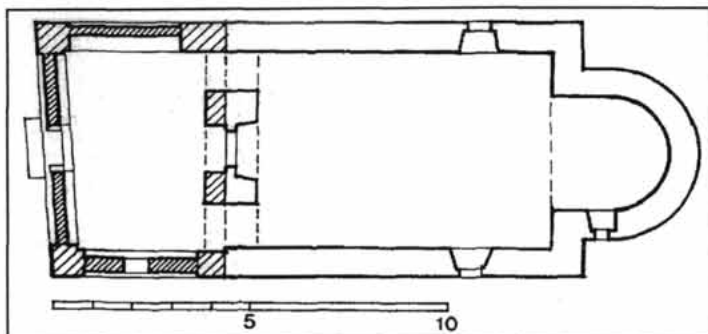
Sl. 2. Tlocrt kapele sv. Fabijana i Sebastijana u Brinju

Kapela sv. Fabijana i Sebastijana romaničkog je tlocrta (Sl. 2), zidana lijepim, priklesanim komadima kamena, kao što je bilo uobičajeno tijekom 13. i 14. st. u Hrvatskoj. Zapadno je pročelje na žalost ne tako davno pregrađeno i nagrđeno dodavanjem predvorja i probijanjem bočnih prolaza lijevo i desno od jednostavnog portala. Nad prvobitnim zapadnim pročeljem uzdiže se povisoka, elegantna preslica s dva zvona (Sl. 3). Kapela je prije vjerojatno bila pokrivena drvenim daščicama, danas pak betonskim utorenim crijepom (brod) i limom

(predvorje). Odulje je svetište svođeno kratkim bačvastim svodom i završeno polukalotom, bez posebno naznačena trijumfalog luka. Pravokutni brod ima omjere stranica 2 : 3, a tlocrt kapele određuju tri kvadrata kvadrangulacije. U unutrašnjosti nema nikakvih vidljivih tragova srednjovjekovnog uređenja. Kapelu osvjetljavaju tri prozora pravokutnih svijetlih otvora: jedan je u južnom zidu svetišta, te jedan u sjevernom i južnom zidu broda (Sl. 4 a, b). Prozori su različitih veličina, svijetlih otvora, i osigurani su željeznim rešetkama, a naknadno su na unutarnjoj strani prozora ugrađeni drveni doprozornici. Prozorske niše imaju široko otklonjene špalete.⁴

Tlocrt kapele sv. Fabijana i Sebastijana naizgled je romanički oblikovan, međutim se ovdje radi očito o romaničkoj retardaciji. Odulje svetište, omjer stranica broda 2 : 3, pravokutni prozori te kvadrangulacija tlocrta s tri kvadrata, osobine su koje ima i gotika u Hrvatskoj kraja 14. i tijekom 15. st. Možemo se složiti s A. Horvat, koja ovaj objekt drži kasnoromaničkim.⁵ Nakon zidanja priklesanim omanjim komadima kamena još je izrazito romaničkog karaktera, uobičajen u ovim krajevima u 13. i 14. st.

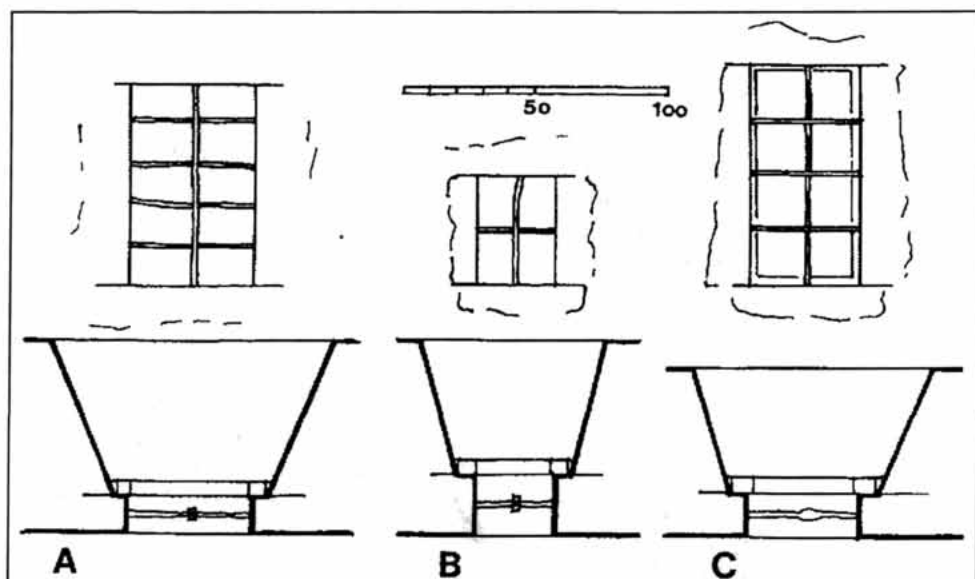
Sl. 4. Prozori nekih brinjskih kapela: A – kapela sv. Fabijana i Sebastijana – prozor broda; B – kapela sv. Fabijana i Sebastijana – prozor svetišta; C – kapela sv. Vida – prozor svetišta.

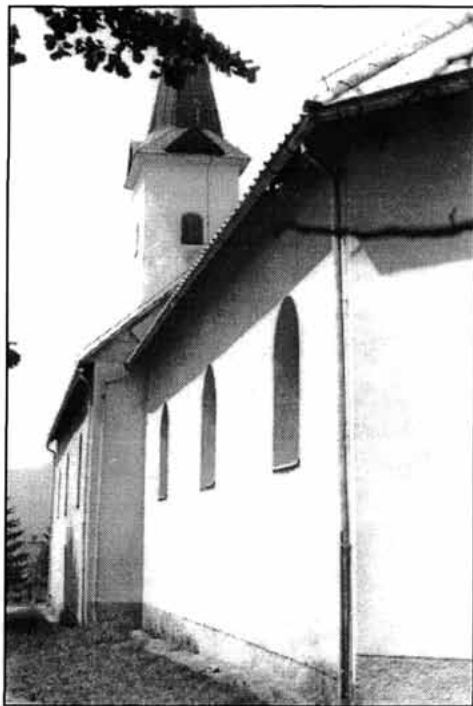
Sl. 5. Brinje, župna crkva sv. Marije, pogled s jugoistoka

Današnja župna crkva sv. Marije u Brinju smještena je na uzdignutom terenu nedaleko burga. Crkvu čine brod, trostrano završeno svetište i zvonik u osi zapadnog pročelja (Sl. 5, 6); ukupna je duljina crkve gotovo 50 m.

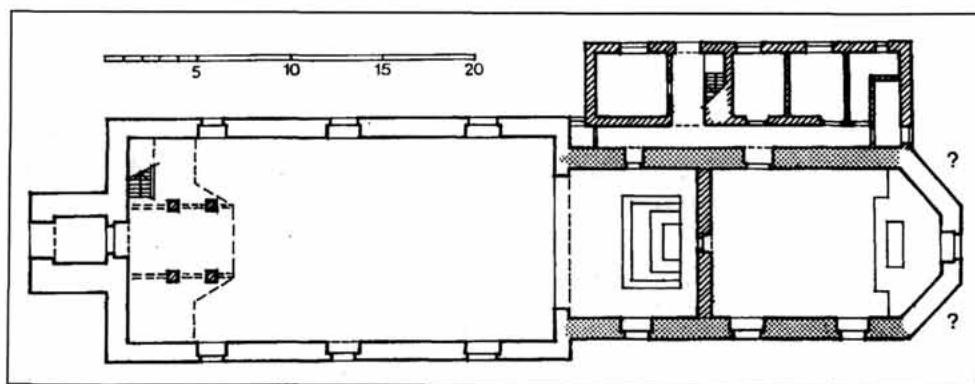
Sl. 6. Brinje, župna crkva sv. Marije, tlocrt

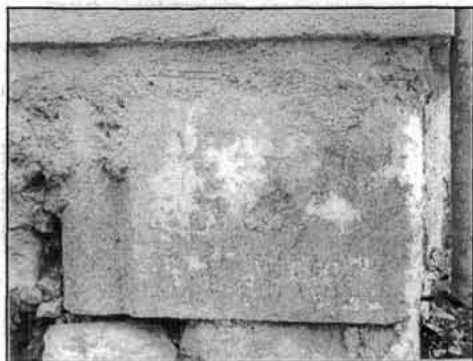
Sl. 7. Brinje, župna crkva sv. Marije – spolij na jugozapadnom uglu broda (snimka M. Kruhek 1987.)

Na crkvi nema vidljivih srednjovjekovnih pojedinosti, osim jednog spolija na zapadnom pročelju, koji je uzidan u jugozapadni ugao broda: vidi se samo jedna kosina i početak jačeg torusa, možda dijelom portala (Sl. 7). Kamen je crvenkast, a točkasti tragovi obrade viđeni su i na brinjskom burgu i njegovoj kapeli.

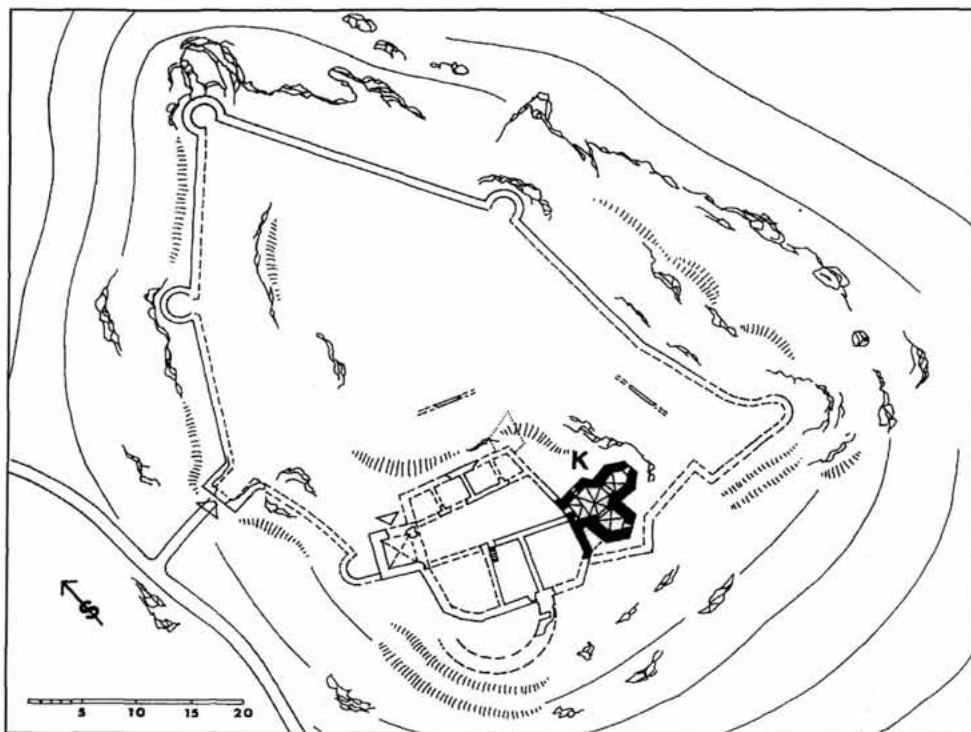
Sl. 10. Brinje, burg, tlocrt (K – kapela)

Dosta je toga pokriveno zemljom, što će biti potrebno još arheološki istražiti. Burg je bio poligonalna tlocrta, s branič-kulom na jednom i kapelom na drugom kraju, dok je ostali prostor uz zidine bio popunjen stambenim objektima.²² Kapela i branič-kula istupaju izvan osnovnoga poligonalnog tlocrta burga i zbog tog položaja imaju važnu obrambenu ulogu. S druge strane, takav položaj kapele i ulazne kule ostavlja prostor tlocrta slobodnim za razmještaj stambenih prostorija palasa kao i potrebnih pomoćnih prostorija.

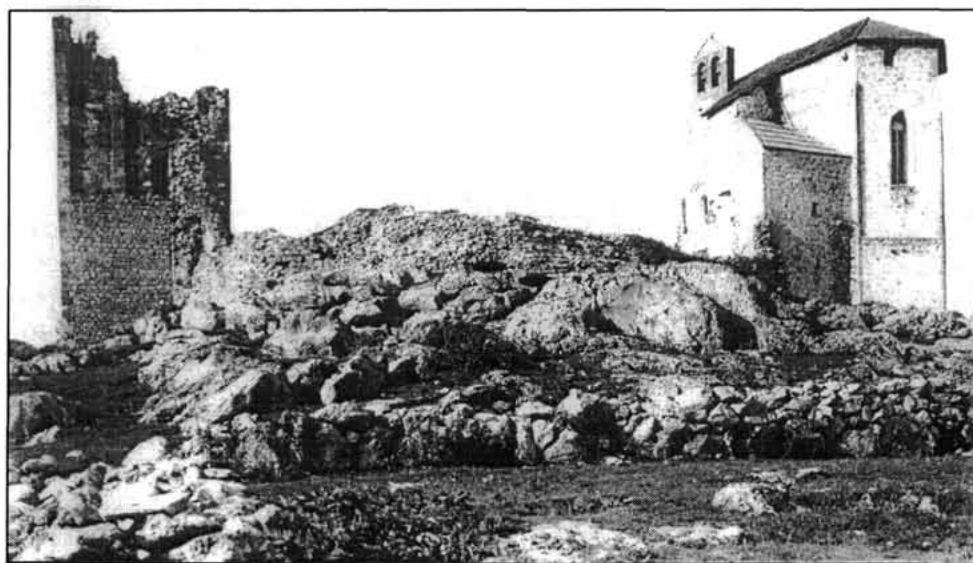
Sl. 11. Brinje, burg s kapelom i branič-kulom, pogled s jugoistočne strane (Fototeka Uprave za zaštitu kulturne baštine Ministarstva kulture u Zagrebu, snimka iz doba oko 1900., nepoznati autor)

Takva je organizacija prostora bila naglašena obradom pročelja: prostor kapele bio je označen profiliranim uglovima (Sl. 11) te četirima prozorima sakralna oblikovanja.

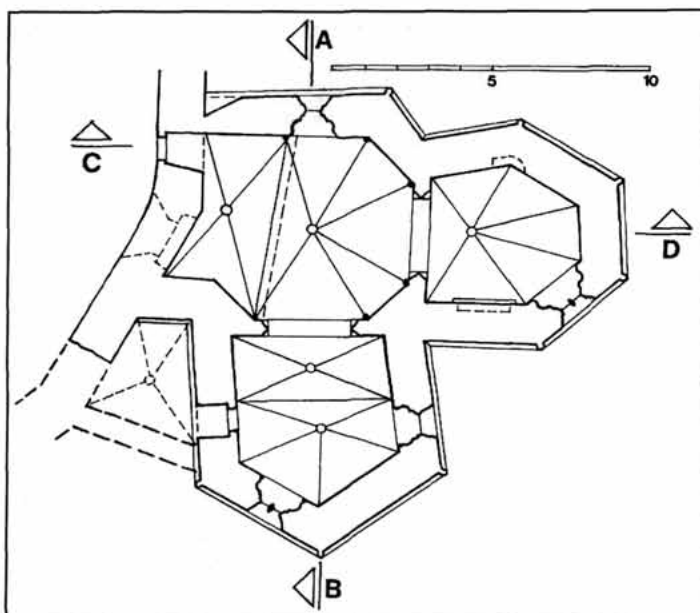
Sl. 12. Brinje, kapela sv. Trojstva u burgu, tlocrt kapele (A – brod, B – svetište, C – kapela Majke Božje od Sedam Žalosti, D – kneževski triforij, E – sakristija)

Tlocrt kapele (Sl. 12) ima dijelove uobičajene za sakralne građevine: brod – svetište – kapelu (na južnoj strani broda) – sakristiju. U brodu se uz zapadno pročelje nalazila empora knezova Krčkih Frankopana. Brod je središnji prostor, u osnovi osmerokutnik, koji je na zapadnoj strani imao proširenje za ulaz i za kneževsku emporu. Svetište kapele sv. Trojstva imalo je na istočnoj strani tlocrt vrlo nepravilna šesterokuta, a kapela Blažene Djevice Marije od Sedam Žalosti na južnoj strani je peterokutnik. Iz kapele se ulazilo u omanju sakristiju, koje više nema jer je stradala u II. svjetskom ratu od talijanske granate: Od nje je ostao tek jednostavan kameni dovratnik i tragovi svodenja na zapadnom zidu kapele (Sl. 13). Svetište i kapela bili su povezani s brodom visokim trijumfalnim lukovima (Sl. 14).

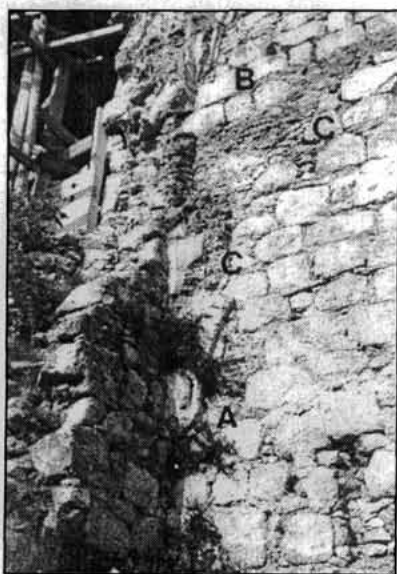
Sl. 14. Brinje, kapela sv. Trojstva, istočni trijumfalni luk

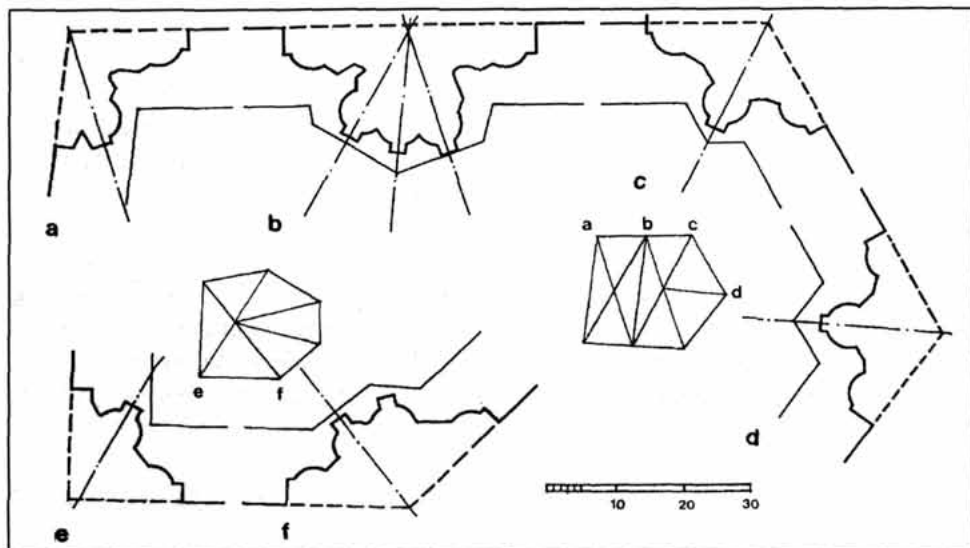
Sl. 15. Brinje, kapela sv. Trojstva – profilacije službi na zidu pobočne kapele (a-d) i svetišta (e-f)

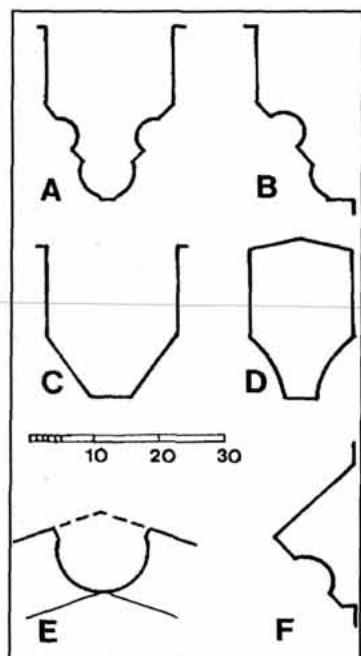
Sl. 16. Brinje, kapela sv. Trojstva – razne profilacije sustava svodenja: A – rebro svoda kapele, B – polurebro uz svod, C – rebro kripte, D – rebro sakristije, E – polustupić u brodu, F – vijenac, koji je neprekinuto tekao duž svih zidova kapele.

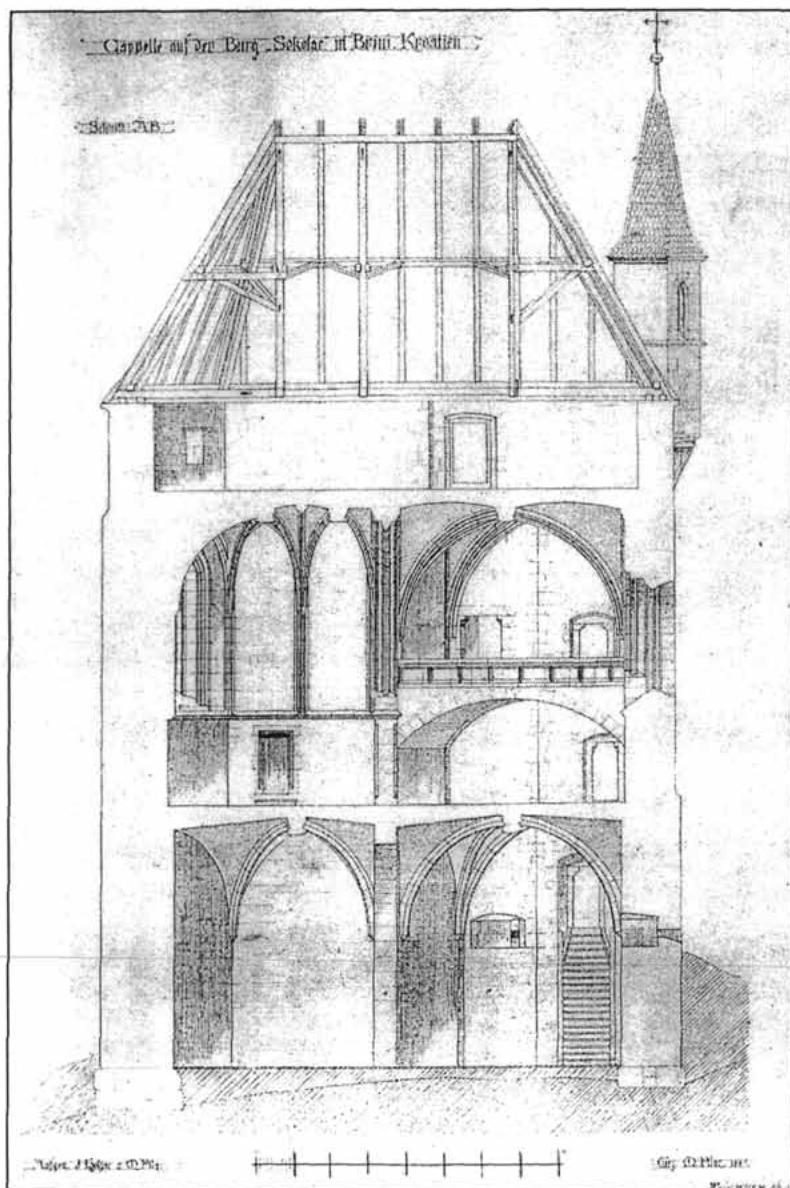
Sl. 18. Brinje, kapela sv. Trojstva, presjek A-B kroz kapelu s pogledom prema empori (crtao Martin Pilar, crteži uz člank I. Kukuljevića "Sokol-grad Brinjski", *Glasnik Društva za umjetnost i umjetni obrt*, II, Zagreb, 1887.)

Svi su prostori kapele bili svođeni križnim svodovima s rebrima, koja su opet nosile "službe" uz zidove, a njih pak vijenac uokolo kapele. Osnovni motiv rebara svoda i službi kruškolika je profilacija, koja se protezala od vijenca do zaglavnog kamenja (Sl. 15, 16). Kapitele u petama rebara nalazimo samo u svetištu, a ukrašeni su lišćem (Sl. 17). U brodu rebra polaze iz tankih kružnih polustupića bez naznačenih kapitela, dok su u bočnoj kapeli to tek segmentni umetci (Sl. 18, 19).

U svetištu je u južnom zidu ugrađena dvodjelna sedilija pravokutnog oblika (Sl. 19). Kneževsku je emporu nosio snažni bačvasti svod s kamenom ogralom, ukrašenom na način slijepih kružišta (Sl. 18). Na emporu se ulazilo velikim bogato profiliranim portalom (Sl. 25, 26) s konzolne galerije, koje davno već nema. Razina galerije očito je odgovarala kneževskim stambenim prostorijama. Pri pregradnji burga za potrebe obrane protiv Turaka sredinom 16. st.²⁴ zazidani su veliki portal i ulazi u kapelu i "kriptu", a otvoreni novi, više desno, sva tri jedan iznad drugoga, u istoj okomitoj osi. Svi su ti dovratnici imali pravokutne okvire s konzolicama pod nadvratnikom i bili su profilirani prema važnosti prostora (Sl. 27). Kameni okviri "kripte" i empore očito su izvađeni s neke od stambenih prostorija palasa, dok je okvir ulaza na razini kapele možda prvobitan, samo prenesen na novo mjesto. Čini se da je otvaranje novih ulaza u kapelu razrazilo zide te godine 1953. izazvalo rušenje zapadnog pročelja skupa s preslicom.

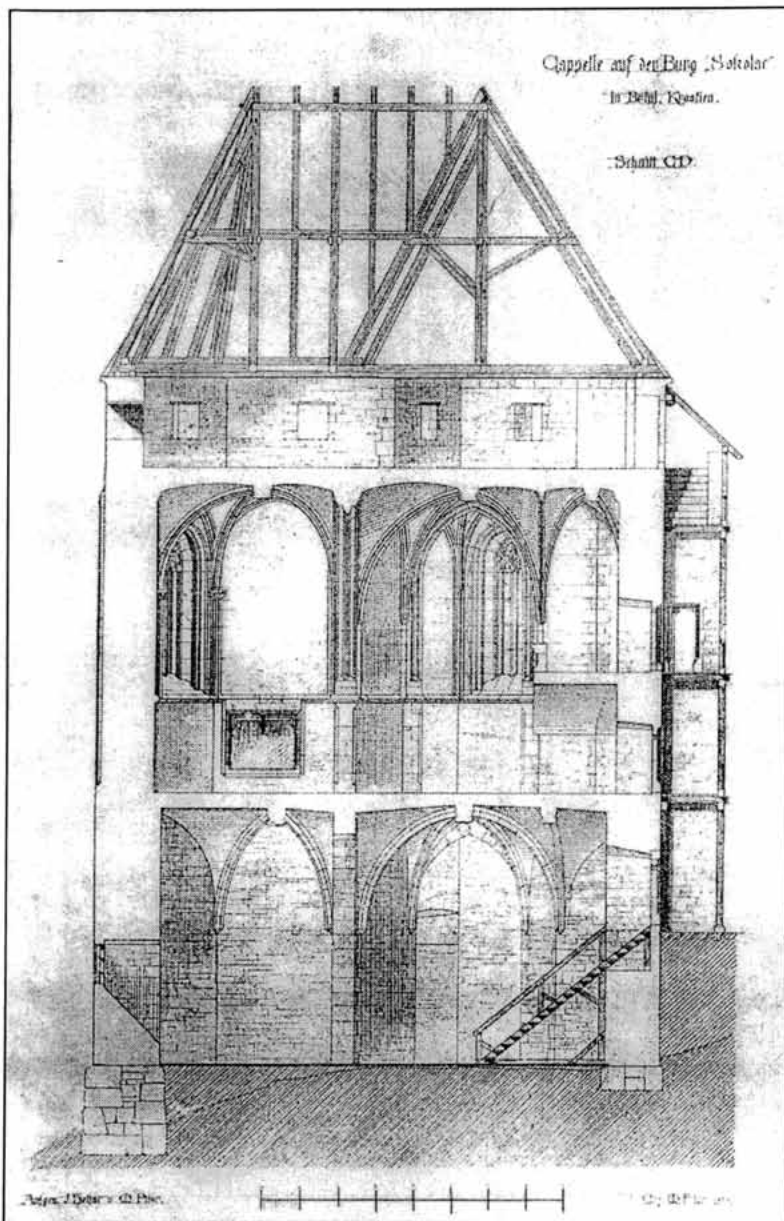
Sl. 19. Brinje, kapela sv. Trojstva, presjek C-D
(crtao Martin Pilar, crtež uz članak I. Kukuljevića)

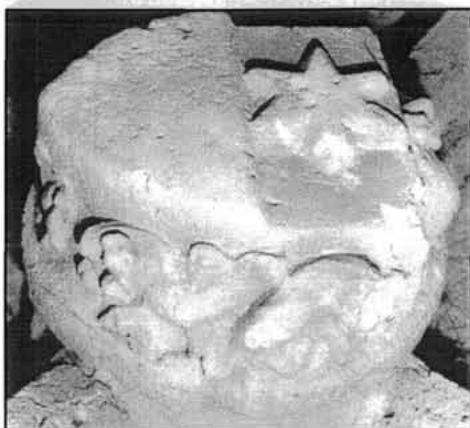
Sl. 20. Brinje, kapela sv. Trojstva, grb knezova Krčkih na svodu pobožnog prostora kripe (snimka D. Miletić, 1990., Hrvatski restauratorski zavod)

U kapeli je zaglavno kamenje bilo ukrašeno grbovima knezova Krčkih, grbom Gorjanskih ili je pak imalo glatku ploču. Zaglavno kamenje središnjeg prostora kapele i "kripte" nije sačuvano. Grb knezova Krčkih sa zvijezdom sačuvan je u "kripti", u južnom prostoru (Sl. 20), a nekada se nalazio i na svodu iznad empore. U pobočnoj kapeli još se i danas nalazi grb Dore Gorjanske, druge žene Nikole IV. Krčkog (Sl. 21, 22): na desnu (heraldički lijevu) stranu okrenuta zmija, pet puta smotana, u ustima drži jabuku s križem.²³ Rebra u "kripti" nosile su jednostavne konzole, koje su izgledale kao naglavce okrenute piramidice (Sl. 23).

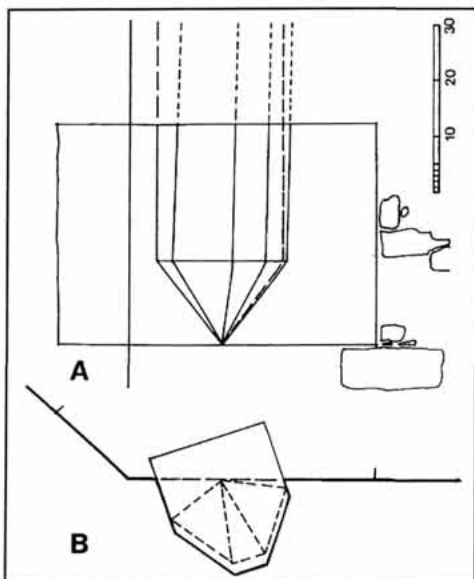
Sl. 23. Brinje, kapela sv. Trojstva, konzola iz centralnog dijela kripte

I u kapeli i u "kripti" tijekom vremena dosta je rebara nestalo, prije svega u središnjim prostorima, manje u onim bočnim.²⁵ U svetištu nedostaju dva stražnja luka rebra, što je vjerojatno posljedica postavljanja novog manirističkog oltara. Slična je situacija i u "kripti", jedino što su u središnjem prostoru ostale sačuvane pete rebara s naopako okrenutim piramidicama, jer su bile izvedene od čvršćeg kamena (Sl. 23).

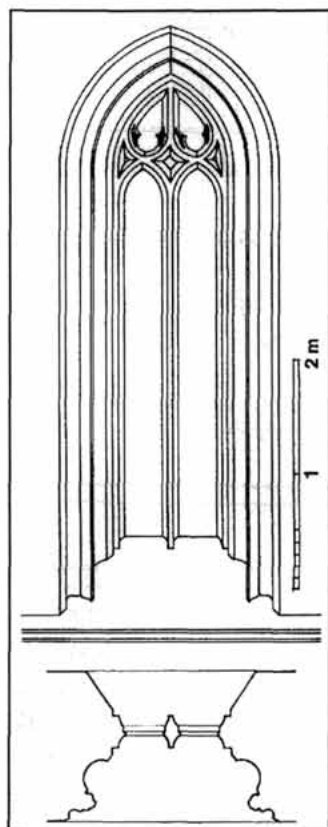
Sl. 24. Brinje, kapela sv. Trojstva, prozor u jugoistočnom zidu svetišta (pogled iznutra, presjek)

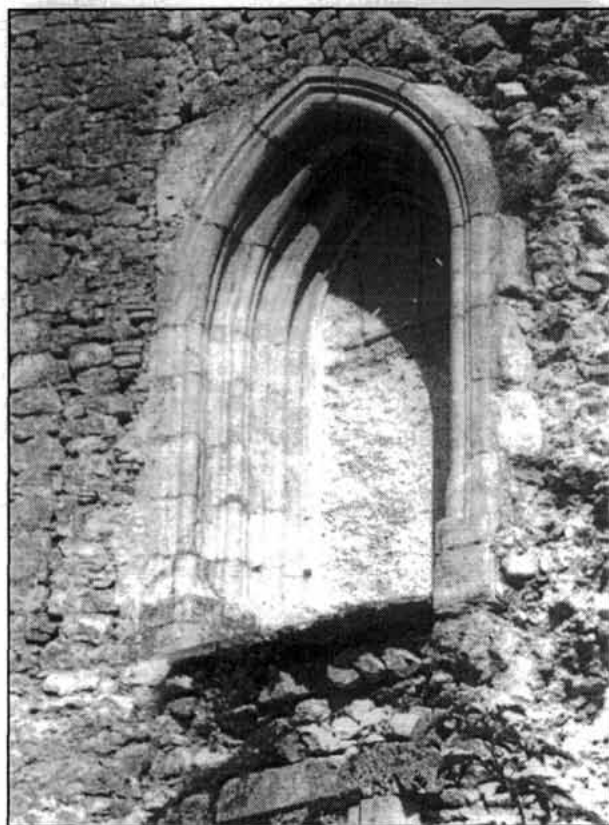
Sl. 25. Brinje, kapela sv. Trojstva, portal na zapadnom pročelju kapele, koji je vodio na kneževsku emporu – stanje prije urušavanja (snimio J. Ladović, 1954., Fototeka Uprave za zaštitu kulturne baštine Ministarstva kulture u Zagrebu)

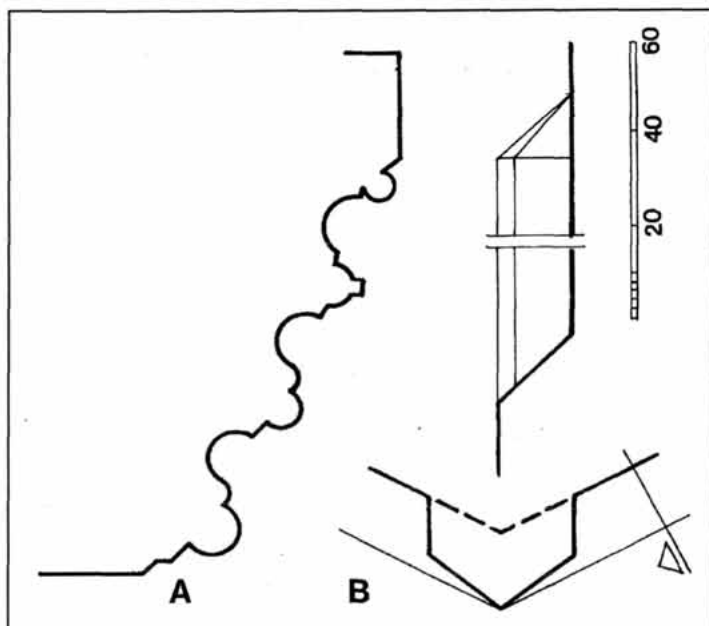
Sl. 26. Brinje, kapela sv. Trojstva, profilacija portala i uglova na pročelju

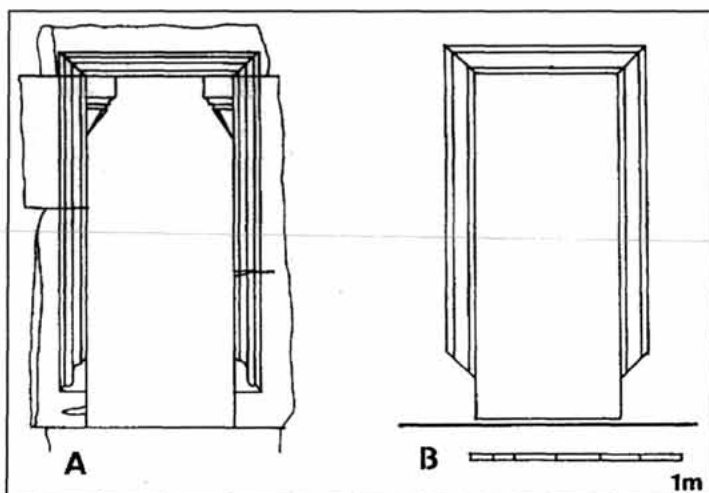
Sl. 27. Brinje, kapela sv. Trojstva, dovratnici:
A – ulaz u kapelu (novija pozicija), B – ulaz u sakristiju

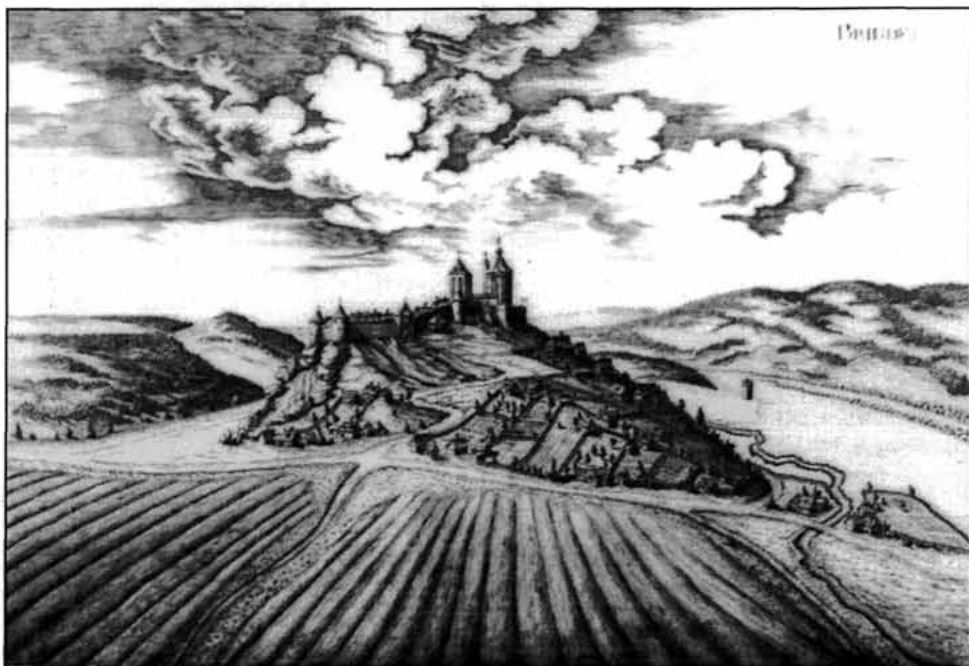
Sl. 29. Brinje sredinom 17. st. – grafika M. Stiera, original u ONB, Beč, cod. 860

Grafika M. Stiera iz sredine 17. st., uz utvrde Brinja prikazuje nam i kapelu, koja nadvisuje sve ostale građevine (Sl. 28). Uz nju je jedan omanji tornjić, koji vjerojatno odgovara preslici; sakristija je niža od kapele. Osobito je zanimljivo krovšte, koje ima konkavne

površine na naglašenom središnjem dijelu broda. Iako ih je Stier pojednostavnio, pobočna kapela (i svetište) vjerojatno je bila priključena kao nešto manji krov onom većem, središnjem. Vrh velikog krovišta naglašen je lanternom. I naravno, sve to treba prihvatiti s oprezom, s obzirom na umjetničku slobodu ing. Stiera... Takav tip krova crta V. Mencl na svojoj rekonstrukciji krovišta augustinske crkve sv. Marije i sv. Karla na Karlove u Pragu,²⁸ ali ga nalazimo i na nekim drugim crkvama tog doba (14./15. st.) kao npr. na župnoj crkvi sv. Jindricha u Pragu, crkvi sv. Nikole u Laonu i crkvi sv. Barbare u Kutnoj Hori (Sl. 30).

veduti Brinja u polju vidi usamljeni toranj zarušena vrha i bez pokrova (Sl. 29). Postava tornja istočno od burga odgovarala bi poziciji Sv. Vida, jedino što ruševine crkve nisu nacrtane, no takva nepreciznost česta je na Stierovim crtežima, njega su zanimale samo obrambene mogućnosti zvonika!

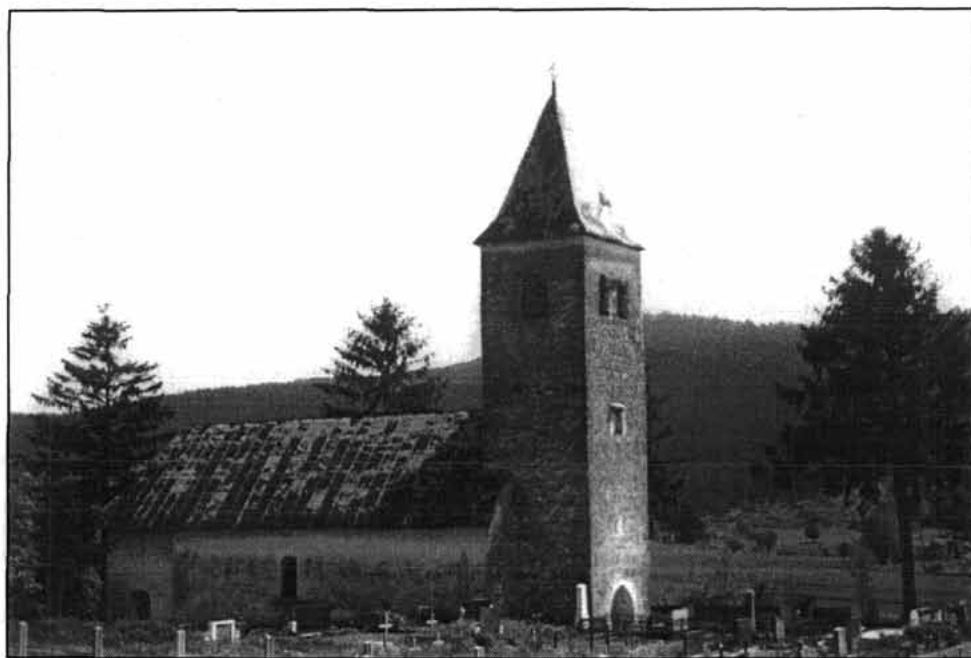
Sl. 32. Humac, kapela sv. Vida, pogled sa sjeveroistoka (snimka: T. Petrinec, Uprava za zaštitu kulturne baštine, Konzervatorski odjel Zagreb)

Nedaleko od Brinja, južno od burga, u polju, nalazi se danas grobna kapela sv. Vida (Sl. 32). Sastoji se od broda, svetišta i zvonika u osi zapadnog pročelja, dok je uza sjevernu stranu svetišta nekada bila prizidana i sakristija (Sl. 33). Svetište kapele je "ušilj", pokriveno ravnim stropom, bez vidljivih tragova svodenja. I brod ima, kao i svetište, ravan strop; trijumfalnog luka između broda i svetišta nema, iako se čini da je nekoć mogao postojati. Krovnište nad kapelom teče neprekinuto, bez zabatnog zida nad trijumfalnim lukom, a nad svetištem završava skošeno. Prozor je u brodu tijekom vremena pregrađen i jedino je prozor

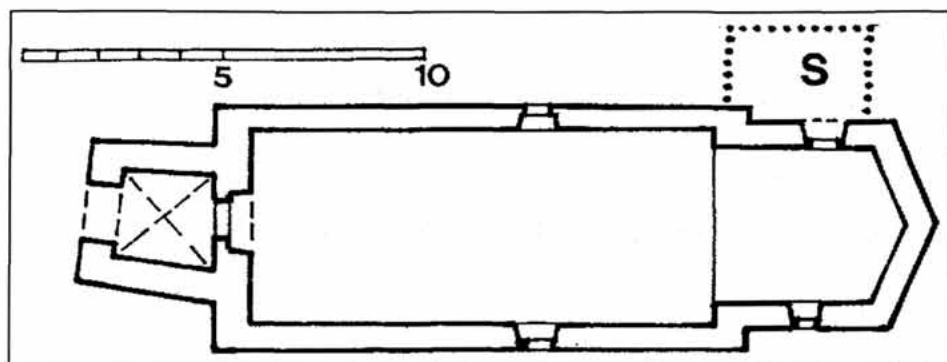
Sl. 33. Humac, kapela sv. Vida, tlocrt (sakristija je naznačena shematski)

Zvonik je najbolje sačuvani dio srednjovjekovne crkve sv. Vida: tlocrt mu je nepravilan (Sl. 33), blizak kvadratu. Kroz prizemlje zvonika pristupa se zapadnom portalu kroz otvor šiljasta nadvoja (Sl. 34), dok je sam portal na ulazu u kapelu anonimni pravokutni otvor, iako s kamenim okvirom. Prostor nad prizemljem zvonika svodjen je križnim svodom bez rebara, sa spojevima svoda na okolne zidove izvedenim polukružno. Postrance su kamene klupe. U gornje se etaže zvonika ulazi kroz vrata na I. katu na južnoj strani, koja imaju pravokutni kameni okvir (Sl. 35). Prvi je kat bio nekoć presvoden polukružnim bačvastim svodom, od kojega su preostale samo pete. Dalje gore penje se običnim drvenim ljestvama. Vrh zvonika, u kojem su zvona,

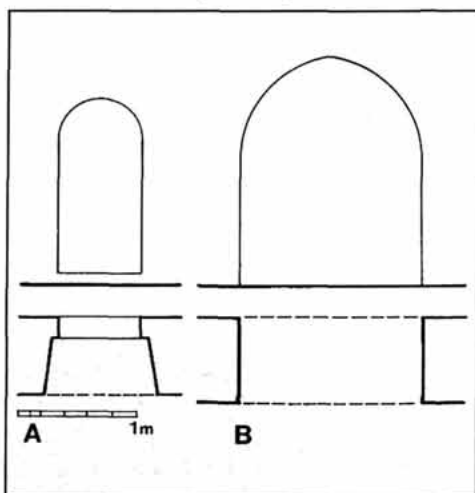
Sl. 34. Humac, kapela sv. Vida:
A – dovratnik u svetištu, na ulazu u nekadašnju sakristiju (pogled, tlocrt);
B – luk na zapadnom pročelju, pred ulazom u kapelu (pogled, tlocrt)

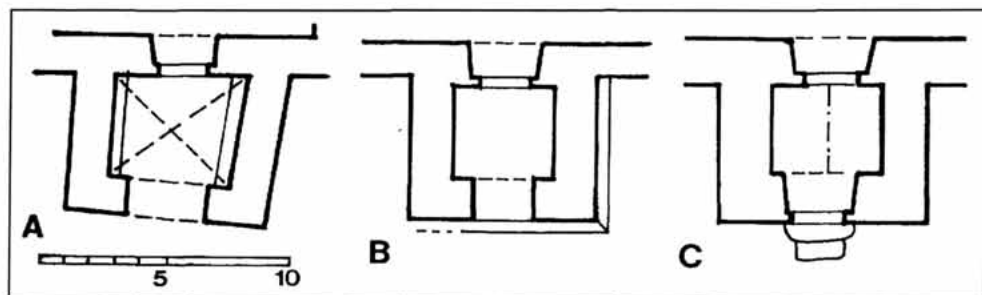
Sl. 39. Tlocrti zvonika pred zapadnim pročeljem nekih crkava u srednjovjekovnoj Hrvatskoj: A – Humac, kapela sv. Vida; B – Ogulin, kapela sv. Jakova na groblju; C – Župna crkva sv. Križa u Perušiću

istog imena kraj Ogulina (Sl. 39). Zvonik kapele sv. Jakova ima isti, ali pravilan tlocrt, prolaz sa šiljastim lukom te romaničke bifore na vrhu zvonika.⁵⁰ Zvonik je na istočnoj strani spojen na recentnu kapelu, dok je ona srednjovjekovna ili potpuno porušena ili je možda ostao sačuvan tek dio zapadnog i sjevernog zida. Iz prostora srednjovjekovne crkve, a i današnje kapele, ulazi se u I. kat zvonika kroz jednostavan pravokutni dovratnik. Dakle, sve su to pojedinosti poznate s onog iz Humca, no te ih sličnosti i razdvajaju: više je to sličnost jednog podneblja nego djelo iste ruke. Dok su na ogulinskom Sv. Jakovu nazočne naizgled prave romaničke bifore, na Sv. Vidu su to veći otvori, s nadvojima, koji su bliži segmentnim nego polukružnim lukovima i sigurno nisu romanički.

Svi ti zvonici mogu biti rad domaće radionice, koja je radila na gradilištu brinjskog burga, ili se inspirirala nekim njegovim pojedinostima. Karakteristična je primjena pravokutnih doprozornika i dovratnika: možda su se time poslužili majstori brinjskog burga da pojednostavne klesanje, a to su poslije kopirali domaći majstori. No s pravokutnim je otvorima prozora puno teže: nalazimo ih na sakralnim građevinama i romaničkih i gotičkih tlocrta, ali su takvi prozori tipični i za svjetovnu arhitekturu. Pretpostavimo da se radi o izrazu arhitekture prilagođeni potrebama domaće sredine malih zahtjeva, ali i nedovoljna znanja majstora.

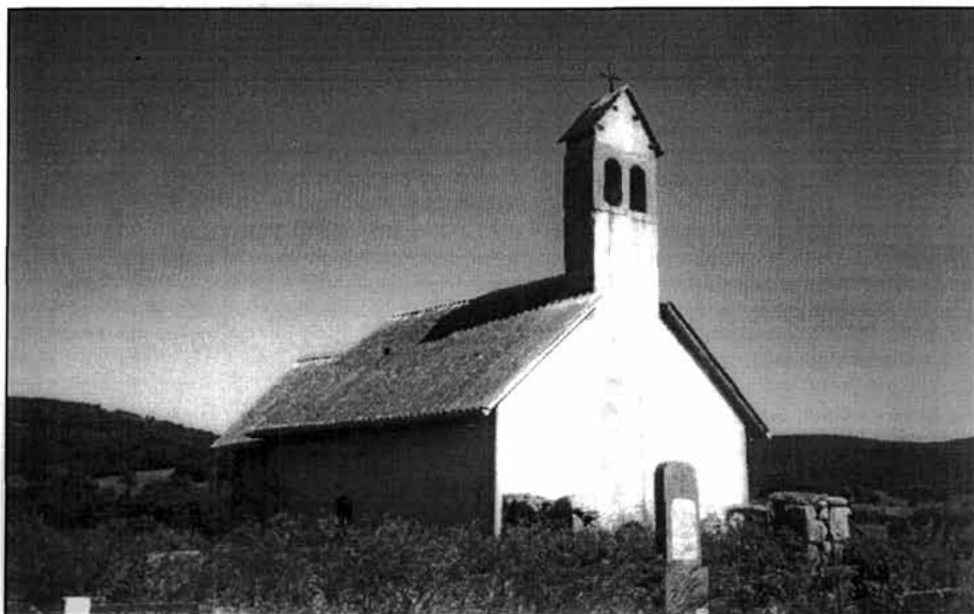
Sl. 40. Holjevac, kapela sv. Stjepana (snimka T. Petrincec 1995., Uprava za zaštitu kulturne baštine, Konzervatorski odjel Zagreb)

Kapela sv. Stipana (sv. Stjepana Prvomučenika) smještena je u polju uz zaselak Holjevac, a uz nju je groblje (Sl. 40). Jednostavan je to objekt, a sastoji se od broda i trapezastog svetišta; iznad zapadnog pročelja diže se preslica s dva otvora za zvona. Ispred zapadnog pročelja nekad se nalazila lopica, od koje su preostali samo zidovi i popločani prostor (Sl. 41). Brod je vrlo kratak, a svetište se sužuje prema istoku, tako da se dobiva dojam da je to nekad bila romanička crkva, kojoj je polukružna apsida zamijenjena nešto duljim, ravno završenim svetištem. Svetište danas nije presvođeno, a nema niti trijumfalnog luka. Svetište osvjetljava jedan pravokutni prozor, danas s drvenim doprozornikom, no sigurno se na tom mjestu nekoć nalazio pravokutni kameni okvir. Prilično nizak parapet govori da je svetište nekad moglo biti presvođeno bačvastim svodom, tj. da je prozor nisko postavljen zbog pete svoda. Brod ima tri prozora, po jedan u svakom od tri zida: prozori na južnoj i sjevernoj strani nešto su veći, pregrađeni i s drvenim doprozornikom. Čini se da je izvana još sačuvan kameni doprozornik, no ravna natprozorna greda je izvađena, te izveden segmentni nadvoj, vjerojatno preslikan i nadvoj prozorske niše. Isti je takav prozor i na sjevernom zidu broda. Desno uz

Kapela sv. Stipana nedavno je obnovljena, iako na dosta "jeftin" način: podignut je pod betoniranjem, sve je požbukano novom žbukom, bez poštivanja starijih, srednjovjekovnih detalja. Tako su prežbukani svi kameni okviri, ne znamo što je sa svodom u svetištu niti što je bilo s trijumfalnim lukom, izjednačen je strop – bez trijumfalnog luka – i samo obložen brodskim podom.

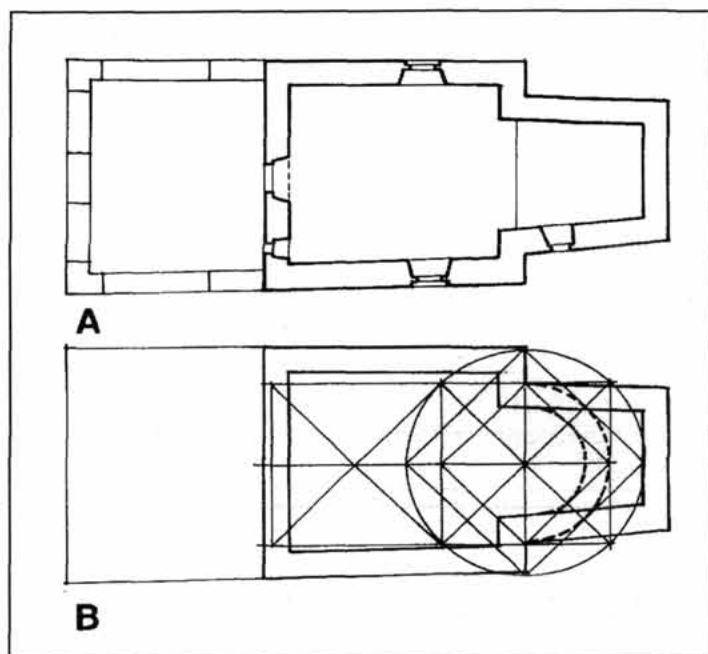
Sl. 41. Holjevac, kapela sv. Stipana: A – tlocrt; B – analiza tlocrta s ucrtanom romaničkom apsidom, koja se ondje mogla nalaziti

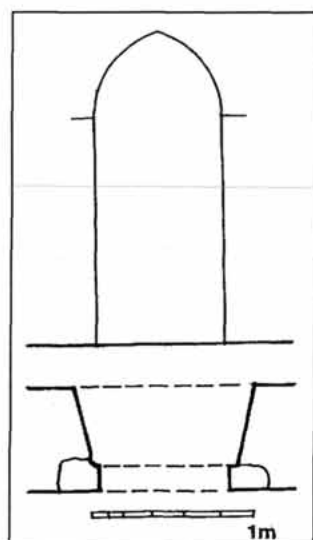
Sl. 42. Holjevac, kapela sv. Stipana, portal na zapadnom pročelju

zapadni portal nalazi se mali prozor, pravokutna otvora, sa željeznom rešetkom, očito sačuvani prvobitni prozor. Zapadni portal ima kameni okvir i šiljasti nadvoj te nije profiliran (Sl. 42).

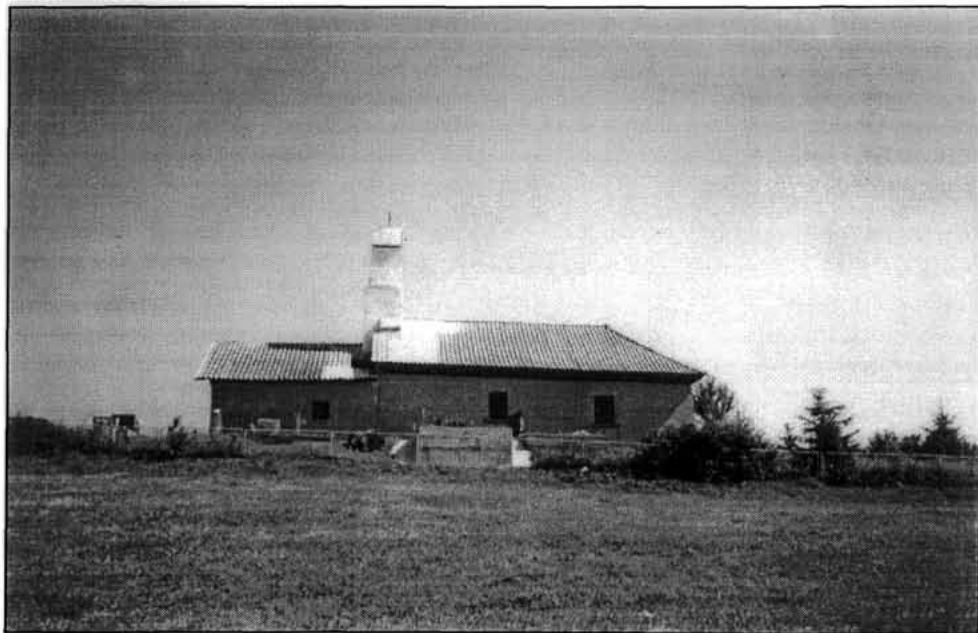
Sl. 43. Brinjska Kamenica, grobna kapela Rođenja BDM, pogled s juga (snimka T. Petrincec, 1996., Uprava za zaštitu kulturne baštine, Konzervatorski odjel Zagreb)

Kapela Rođenja BDM nalazi se na sjevernom rubu brinjskog polja, izvan naselja, i ona je okružena grobljem (Sl. 43). Sastoji se od izduljenog broda, učahurenog pravokutnog svetišta te lopica pred zapadnim pročeljem (Sl. 44). U osi zapadnog pročelja uzdiže se preslica, dosta zdepasta i neuredno pojačana. Brod i svetište pokriva jedinstveno krovništvo, pokriveno valovitim salonitom. Ispod preslice je portal polukružnog nadvoja; struktura portala kao niti ziđa nije jasna, jer je nedavno, pri sanaciji preslice, presvučena "špricanom" žbukom. Brod osvjetljavaju tri prozora, dva u južnom i jedan u sjevernom dijelu, dosta velikih, pravokutnih otvora. Svetište je svodeno polukružnim bačvastim svodom te nema prozora. Zidovi su broda tanki, jedva kojih 70 cm. Kapelu u Brinjskoj Kamenici ne spominje M. Bogović kao srednjovjekovnu, no ona bi to mogla biti u svojoj

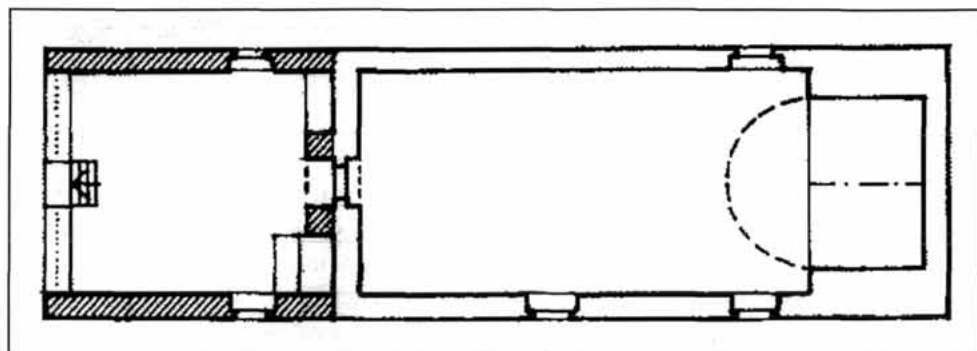
Sl. 44. Brinjska Kamenica, grobna kapela Rođenja BDM, skica tlocrta

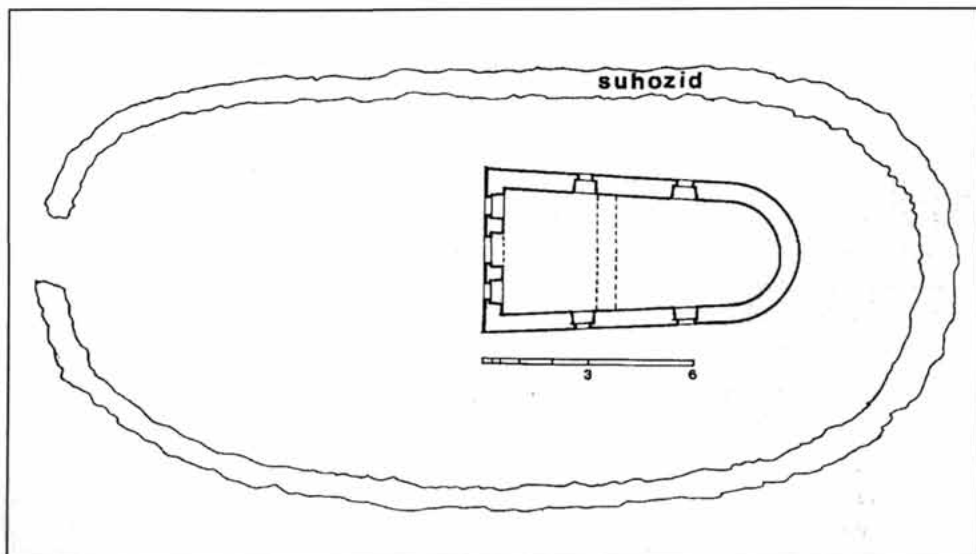
Sl. 45. Letinac, kapela Sv. Duha, tlocrt današnje kapele
