# Arheološka iskopavanja kaštela i dvorca - Mali Tabor u Prišlinu 2007.

## Archaeological Excavations at the Mali Tabor Citadel and Castle in Prišlin in 2007

Ivančica Pavišić

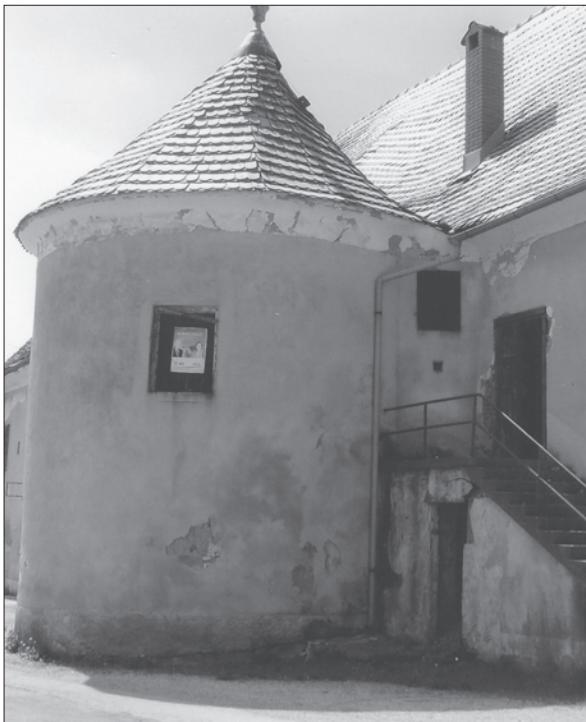
Konzervatorska istraživanja započeta tijekom 2006. g. nastavljena su i u 2007. g. izvođenjem radova na sanaciji krovne konstrukcije i pokrova jugoistočne kule dvorca Mali Tabor. Krovopokrivački radovi na kuli obuhvatili su skidanje starog crijepa i letvi, ugradnju novih, te pokrivanje krovišta novim biber crijeppom – tondach, s vezivanjem krovnih letvi. Izraden je limeni opšav od bakra na dodirnim mjestima s ostalim dijelom krova i vrhom kule. Uvidom nadležnoga Konzervatorskog odjela, koji vodi konzervatorica Ana Matanić d.i.a, viša stručna savjetnica Ministarstva kulture, utvrđeno je da su svi radovi na konstruk-

Sl. 1. Sanacija krovišta jugoistočne kule dvorca Mali Tabor (snimila I. Pavišić)  
Fig. 1. Recovery of the roof of the south-eastern tower of Mali Tabor castle (Photo: I. Pavišić)

tivnoj sanaciji krovišta jugoistočne kule dvorca uredno izvedeni. (sl. 1).

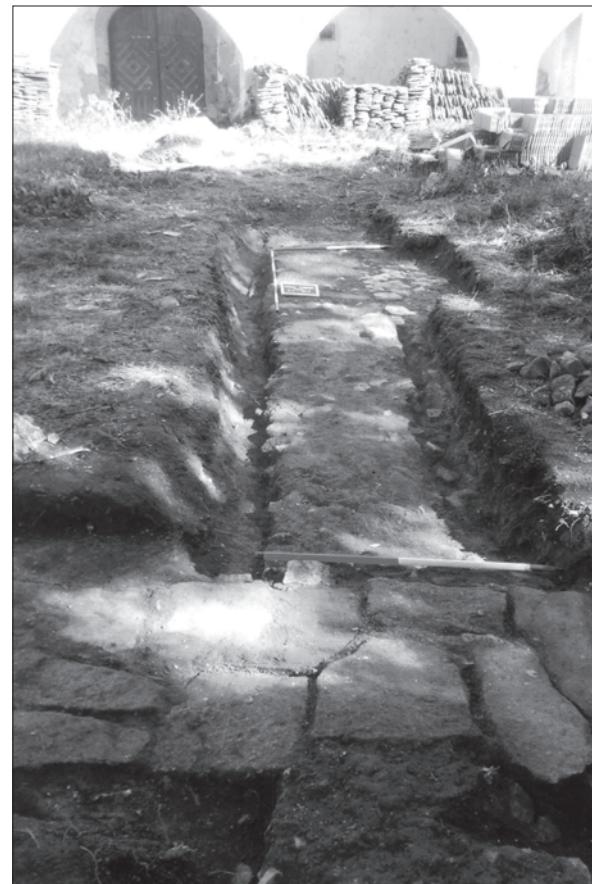
Zaštitnim arheološkim istraživanjima tijekom 2007. g. otkopan je veći dio sjevernoga obrambenog zida, koji je sjeverozapadnu kulu spajao sa sjeveroistočnom kulom. Taj sjeverni zid dug je 15,60 m i širok 75-77 cm. Građen je od priklesanih kamenih blokova u jakom vapnenom mortu, mjestimično s dodatkom opeke. Pjesak u mortu je krupniji i sitniji riječni pjesak. Zid je otkopan u dubini od pola metra, tako da se način slaganja kamenih blokova nije mogao detaljno očitati u njegovoj dubini. Otkop u dubini do razine temelja predviđa se izvršiti iduće godine.

Na udaljenosti od 1,95 m od vanjskog ruba sjeverozapadne kule otkriveno je kamenopločenje koje prelazi okomito na istraženi sjeverni zid. Opločenje se sastoji od većih i manjih priklesanih kamenih ploča s gornjom površinom precizno zaglađenom. Kamene ploče pravokutnoga su izduženog oblika, sa svedenim rubovima dimenzije 50 x 60 x 20-30 cm. Između većih ploča složene su manje 8 x 10 x 40-50 cm. Uz rub opločenja slagani su kamenovi manjih dimenzija, okomito postavljeni. Opločenje je istraženo s unutrašnje strane zida u dužini 2,75 m i s vanjske strane zida u dužini 4,10 m, te u širini od 1,10 m. Opločenje u kontinuitetu prelazi preko zida i navodi na zaključak o komunikaciji koja je vodila u dvorište dvorca. Vrlo slično opločenje nalazimo i u dvorištu Veliki Tabor, što je vidljivo na očuvanom originalnom opločenju uz rub vanjskog stubišta koje je vodilo na I. kat palasa (sl. 2).

Sl. 2. Detalj očuvanog sjevernog zida dvorca (snimila I. Pavišić)  
Fig. 2. Detail of the preserved northern wall of the castle (Photo: I. Pavišić)

Narednim arheološkim istraživanjima mogao bi se potpuno utvrditi izvorni izgled dvorca Mali Tabor, što bi bio znatan doprinos statičkoj sanaciji današnjih velikih konstruktivnih problema dvorca. Na kraju istraživanja postavljena je zaštita lokaliteta polaganjem stiropora i preko njega geotekstila radi sprječavanja smrzavanja i oštećenja strukture sjevernog zida tijekom zimskih mjeseci.

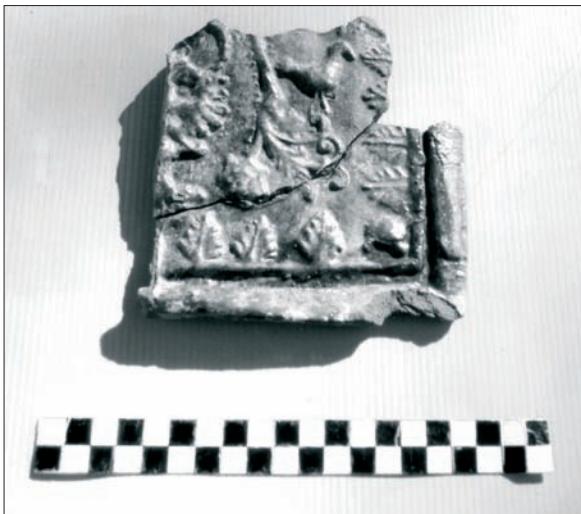
Sl. 3. Ostaci pećnjaka iz dvorca Mali Tabor (snimila I.Pavišić)

Fig. 3. Remains of the tiles from the Mali Tabor castle (Photo: I. Pavišić)

novo produženje dvorišta, te formiranje parka (perivoja ?) na zapadnoj padini dvorca prema rijeci Sutli. Na sjevernom zidu izgrađen je novi ulaz uz istočni zid umjesto staroga, smještenog na udaljenosti blizu 2 m od sjeverozapadne kule. Unutar iskopa sjevernoga obrambenog zida pronađeni su ulomci srednjovjekovnih keramičkih posuda (lonci, zdjele i šalice), životinjske kosti, kovani čavli i ulomci pećnjaka s vegetabilnim i zoomorfnim prikazima (sl. 3).

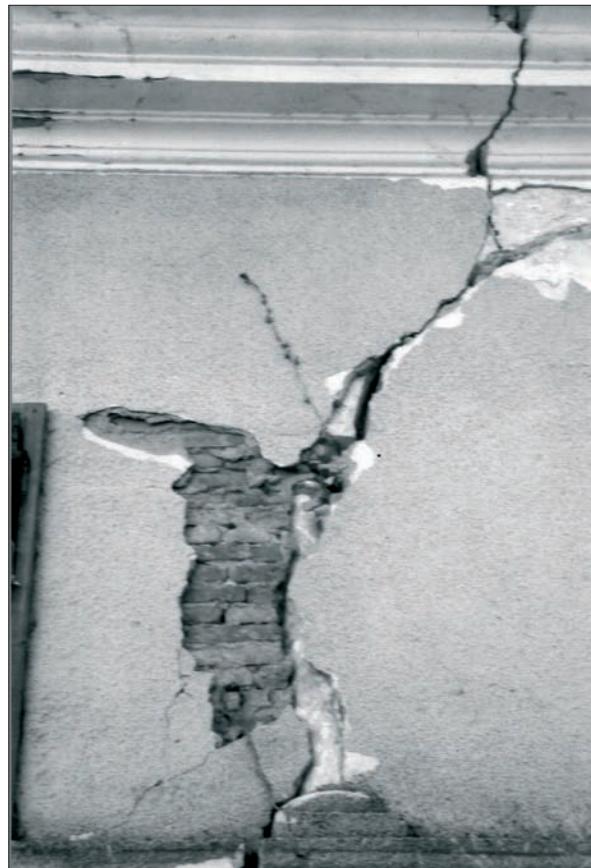
Tijekom arheoloških istraživanja u 2007. g. sjeverni zid iz renesansnog razdoblja otkopan je u dužini do potpornog zida između šestoga i sedmog luka (mjereno od jugoistočnog ugla dvorišta) novoga istočnog zida barokiziranog dvorca. Ujedno u južnom zidu dvorca (unutrašnje lice zida) puknućem žbuke na I. katu otvorila se linija zazidanih lukova galerije, a druga oštećenja recentne žbuke pokazala su tri zazidana stupa koji su podupirali galerije, koncipirane slično kao na srodnim zagorskim dvorcima, Velikom Taboru i Novim Dvorima Klanječkim.

Sl. 4. Zazidani lukovi galerije dvorca s ostacima stupova (snimila I. Pavišić)

Fig. 4. Walled-in arches of the castle gallery with remains of columns (Photo: I. Pavišić)

*A line of walled-in arches of the gallery is visible in the southern wall of the castle, on its interior, due to cracks in the mortar on the first floor. Other defects of recent mortar revealed three walled-in columns which supported the gallery. They were conceived similarly to other castles in Zagorje: Veliki Tabor and Novi Dvori Klanječki.*
