HELENA KNIFIĆ SCHAPS

GRADNJA UNUTAR PARKA PRIRODE "VELEBIT" I NACIONALNOG PARKA "SJEVERNI VELEBIT"

UDK: 728.6:502.4.(497.5 Velebit)
Izvorni znanstveni članak
Ur: 2002-12-09

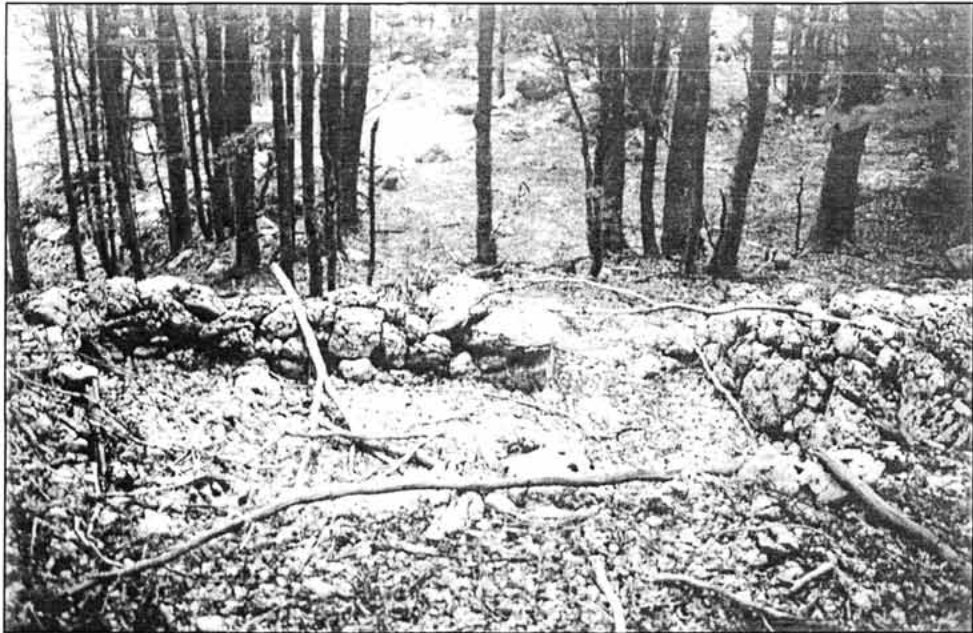
Sl. 1. Ostatci stanova Babića i Modrića zarasli u gustu bukovu šumu, snimila Helena Knifić Schaps, kolovoz 2002.

dva, jugoistočno od branjevine, gotovo da su jednake veličine – 5 x 3,5 m, ulaza širine oko 60 cm, nasuprotnog zida visine oko 1 m, ukopanog u teren. Zidovi su vrlo debeli (oko 80 cm, građeni tehnikom suhozida, od potpuno neobrađenog kamena). Stanovi su visinski i tlocrtno izmaknuti i nemaju vidljivu međusobnu vezu. Treći je stan izvana kvadratična, iznutra kružna oblika, unutrašnjeg promjera oko 2 m. Ulaz je širok oko 30 cm, što upućuje na to da je bio namijenjen zaklonu stoke – ovaca i koza, a uski prolaz štiti od ulaska medvjeda. Stan je zidom povezan s donjim stanom namijenjenim zaklonu ljudi.⁴

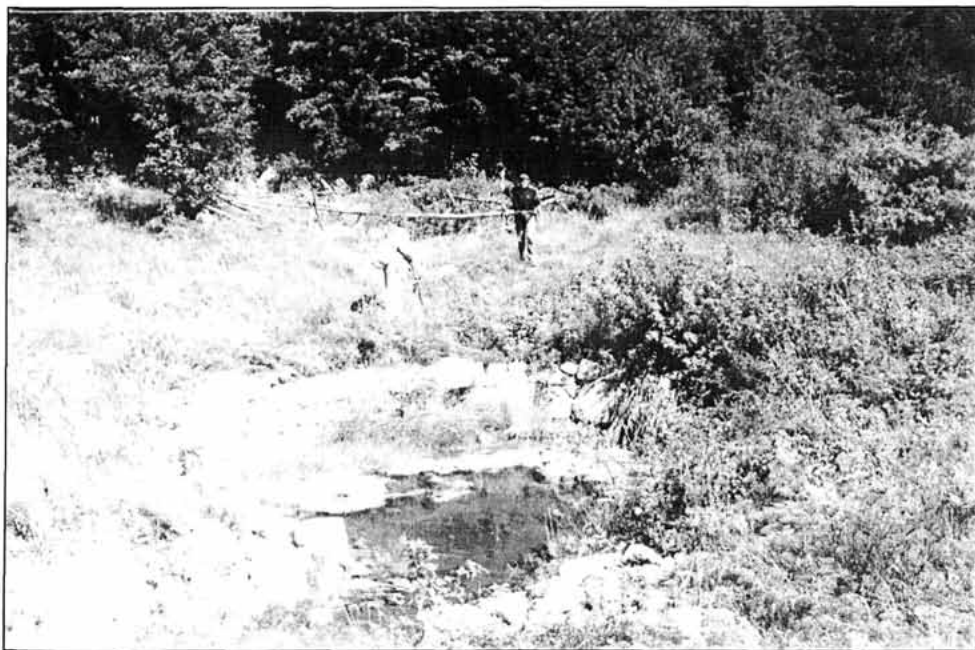
Sl. 2. Dva ograđena bunara u Živim vodicama (na slici prof. Glavičić i Darko Nekić) u kolovozu 2002., snimila Helena Knifić Schaps

Polu sata hoda od stanova Babića i Modrića dospijeva se kroz šumu do zaravni na oko 1225 m n. m., koja se naziva Žive vodice. Ovdje dominiraju dva okrugla, u teren upuštena bunara u sjevernom dijelu, te terasasto podgrađene, nekada obrađene površine zemlje, zarasle u gustu, sočnu travu na južnom dijelu.

Gornji (istočni) udaljen je bunar oko 10 m od šume, na rubu koje je izvor žive vode ograđen s tri oveća kamena. Voda s istočne strane po tlu utječe u bunar, najvjerojatnije po nepropusnoj ilovači, koja se mjestimično nalazi u površinskom sloju.

Bunar je ograđen jednostavnom ogradom od rašljastog granja. Ostaci ulaza vidljivi su sa zapadne strane. Unutrašnji promjer mu je oko 560 cm, a vanjski 680 cm. Građen je priklesanim kamenom, zida visine oko 260 cm od sadašnjeg dna (nemoguće je štapom utvrditi koliko je taloga na dnu), a dubina bunara do zatečene površine vode je oko 160 cm. Voda je vrlo bistra i naizgled čista.⁶ Od ulaza prema zapadu do donjeg bunara (visinska razlika površina vode možda 2 m) vodi kamenom obostrano markiran kanal, koji izgleda kao preljevanje gornjega bunara.⁷

Zidovi obaju bunara završavaju najviše pola metra od tla na nižem dijelu terena, tako da ne predstavljaju ogradu, odnosno neku vrstu grla.

Donji (zapadni) bunar, udaljen od gornjega 10,50 m, gotovo je iste veličine kao i gornji (unutrašnji promjer 560 cm). Zidovi su do površine vode visoki oko 120 cm, a dubina vode je oko 90 cm. Na površini ima dosta raslinja, tako da voda ne djeluje previše čisto. Ideju o preljevu između gornjeg i donjeg bunara potkrjepljuje pravokutan otvor na polovici visine zida prema istoku, u pravcu kanala na tlu. Nasuprot otvoru, na zapadnoj strani nalazi se oko 2 m široki put podgrađen istim priklesanim kamenom, koji se blago spušta do vode.

Sudeći po tom detalju, gornjim su se bunarom za piće služili ljudi, a donji je bio namijenjen krupnoj stoci (stoka sitnog zuba pojila se rosom).⁸

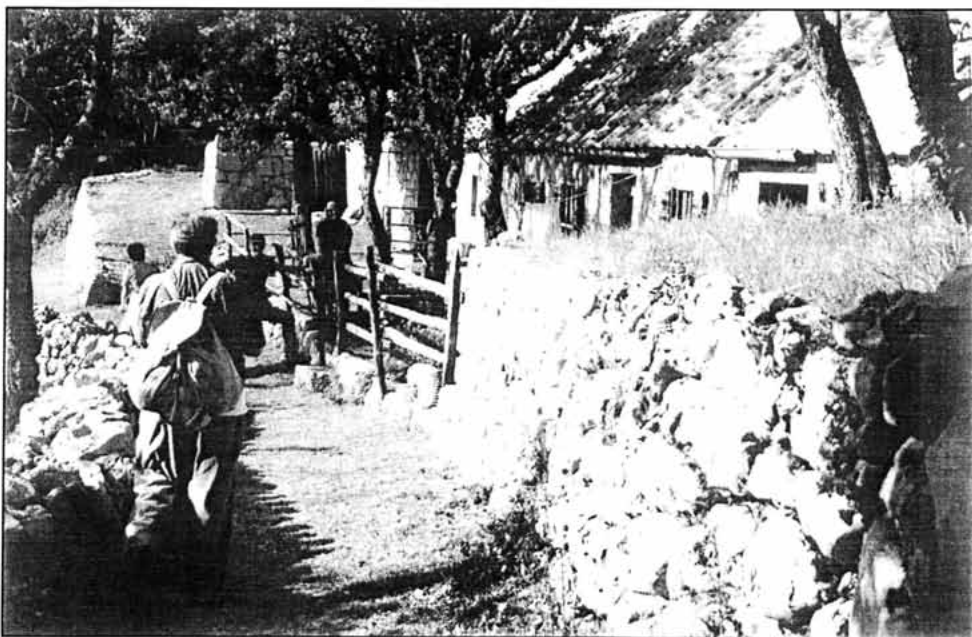
Sl. 3. Kuće Vukušića u Babrovači, na planinarskom putu Zavižan – Gornja Klada, snimila Helena Knifić Schaps, kolovoz 2002.

Pod vrhom Visibaba, na oko 900 m n. m. nalazi se dolac Babrovača. Nekada je ovdje bilo petnaestak kuća u koje su ljeti selili svi Vukušići iz Gornje Klade, a danas je Drago Vukušić sa ženom Maricom njezin jedini ljetni stanovnik.¹¹

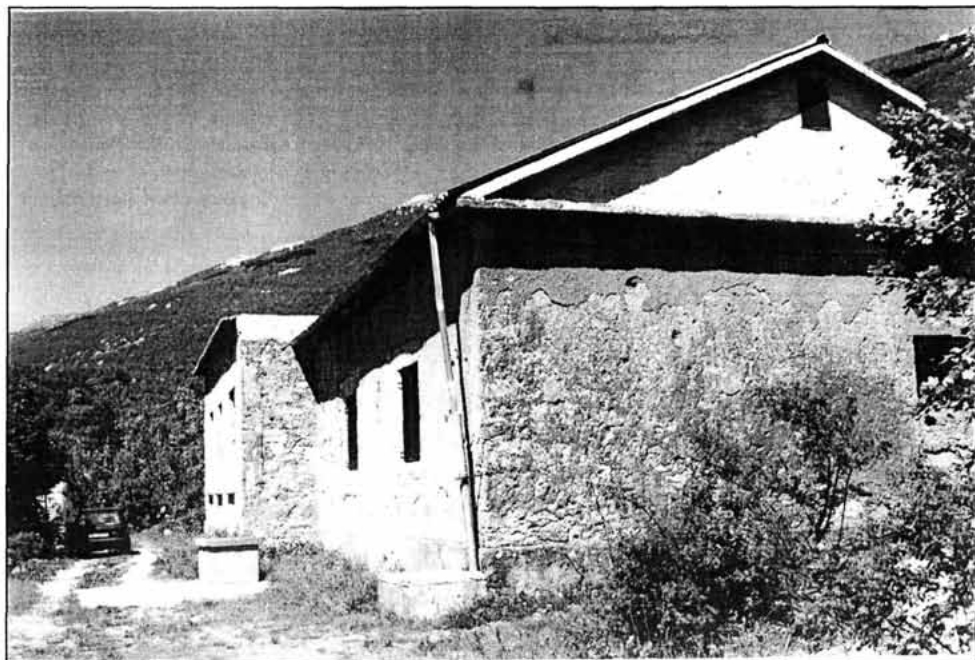
Sl. 5. Ostatci školske zgrade i obnovljen nekadašnji stan učitelja u Grabarju, snimila Helena Knifić Schaps, svibanj 2002.

Grabarje je uglavnom i danas poznato po školi sagrađenoj između dva rata (1936.) i lugarnici, jer je stanovništvo iz kojega su dolazili đaci, uglavnom nastanjivalo okolna sela – Gornje Bilene, Rupčiće, Baričević Pod, Smokroviće, Borovce i Štokić Pod (djeca iz Dundović Poda školu su pohađala sporadično). Zgrada škole sagrađena je uz glavnu cestu Jablanac – Alan, a lugarnica je povučena i ne vidi sa ceste. Škola je građena kao tipski objekt kakve je ondašnja država propisivala i tipizirala za četverogodišnje školovanje u tzv. osnovnoj školi, za određeni broj đaka (27 – 28 učenika) i određeno podneblje. Bila je to zidana i ožbukana prizemnica dvostrešnog krova s tavanom, te prigradenim stambenim objektom. Glavni ulaz u školu bio je sa sjeverozapada, gdje se iz širokog hodnika ulazilo u jedinu učionicu. Krovšte je bilo drveno, pokriveno valovitim salonitom. Učionica je imala daščani pod, a grijala se drvima.

Na jugoistočnom dijelu, uvučen od gabarita školske zgrade nalazio se učiteljski stan. Sastojao se od 2 sobe, kuhinje, smočnice (iz koje se ugrađenim ljestvama penjalo na tavan), te WC-a. Šterne u početku nije bilo, već se voda nosila iz Baričević Poda. Kad je ni tamo nije bilo, nosio se snijeg koji se otapao.¹³

Danas se može vidjeti ono što je od svega ostalo: ruševina školske zgrade kojoj stoje samo zidovi,¹⁴ obnovljeni i zatvoreni stambeni objekt, te grlo šterne.

Uspoređujući stanje ruševine sa stanjem nekih objekata daleko od glavnog puta, nameće se zaključak da tako temeljito uklanjanje graditeljskih elemenata zgrade nije samo plod vremena već i ljudske ruke. Ni puno stariji, ali sklonjeniji objekti nisu u takvom stanju (o čemu svjedoče i moji opisi). Škola neodoljivo podsjeća na zgrade napuštenih i zatim opljačkanih zgrada logora na Grguru i Golom otoku, koji možda najbolje ilustriraju snagu, sposobnost i temeljitost čovjeka u devastacijskim nagonima.

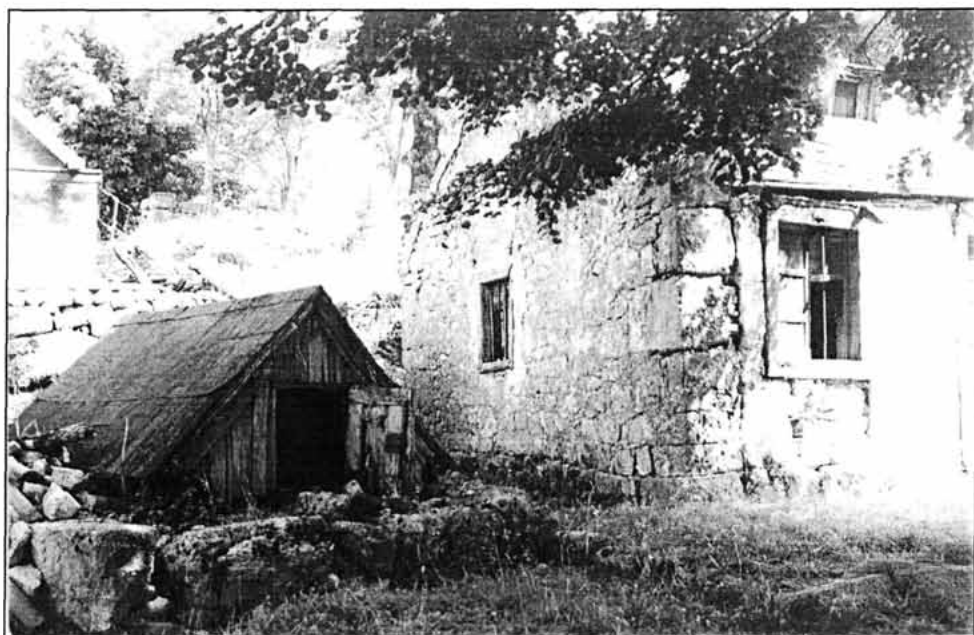
Sl. 6. Lijepa kamena kuća s prigradenim dubokim trapom u Štokić Podu, snimila Helena Knifić Schaps, rujan 2002.

U Štokić Podu je, koliko se danas može vidjeti, od petnaestak kuća obnovljeno tek 5 – 6.¹⁶ Neke stare još su u dobrom stanju, ali se ne koriste, a ostalo su ruševine. Uz kuće je počesto iskopan trap (ukopano spremište za krumpir i sl.) dubine ispod granice smrzavanja, sa svojim ulazom i krovicom. Uz jednu poveću prizemnicu nalazi se takav trap dubine oko 2 m (i u boljem je stanju od same kuće).

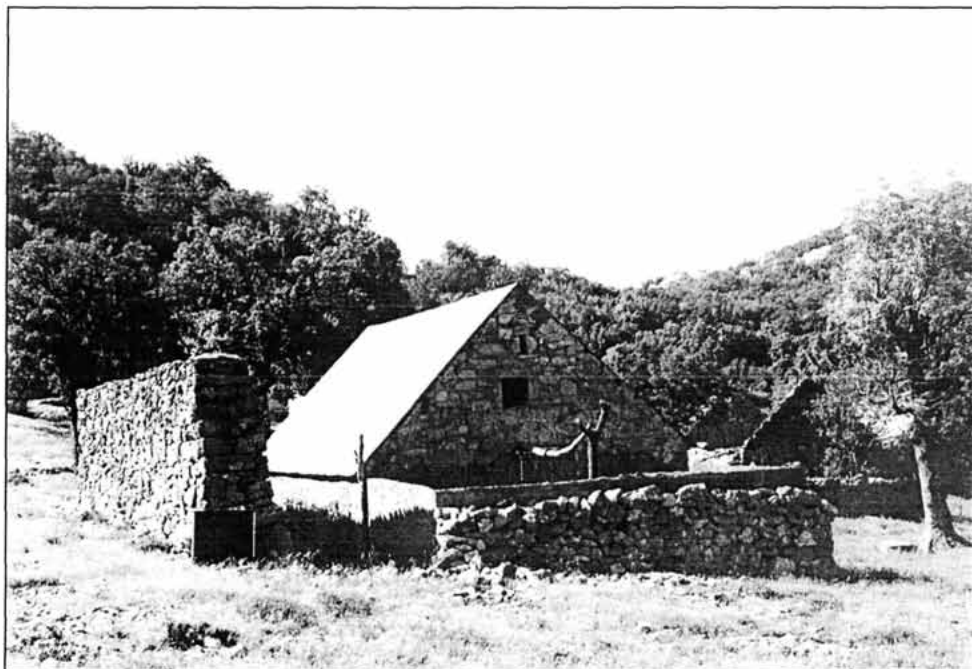
Sl. 7. Kuća Mile Borovca s burobranom ili "odbojem", snimila Helena Knifić Schaps, svibanj 2002.

Kuća s odbojem nalazi se na blago kosom terenu, prizemna je, dijelom ukopana, dijelom ožbukana na ulaznom pročelju. Leđima je okrenuta buri, tj. sjeveroistoku, a ulaz je s jugozapada. Krov je dvostrešan, prekriven limom. Na jugoistočnom zabatu je otvor (prozor) za tavan, tj. pod. Kuća ima dimnjak, što nepobitno upućuje na njezin stambeni karakter. U prilično je dobrom stanju, očito je još donedavno bila u funkciji. Sama kuća tlocrtne je veličine 1050 x 560 cm, visine do nazidnice 210 cm na donjem dijelu.

Sa sjeverozapadne strane nalazi se betonirano dvorište ograđeno betonskim zidom obloženim sa sjeverozapadne strane kamenom suhozidom. Veličina dvorišta je 550 x 490 cm, a visina zida je oko 180 cm na donjem dijelu.

Na 1,35 m od stražnjeg zida kuće podignut je burobran – odboj duljine 13,60 m, debljine 1,10 m u bazi, odnosno 0,8 m u vrhu. Visinom od 2,60 m zakriva gotovo polovicu krova.¹⁸ Čvrsti kameni suhozid građen je većim priklesanim rubnim kamenima i sitnijom ispunom. Krajnji kameni su pločasti kako bi nalijekali što većom površinom.

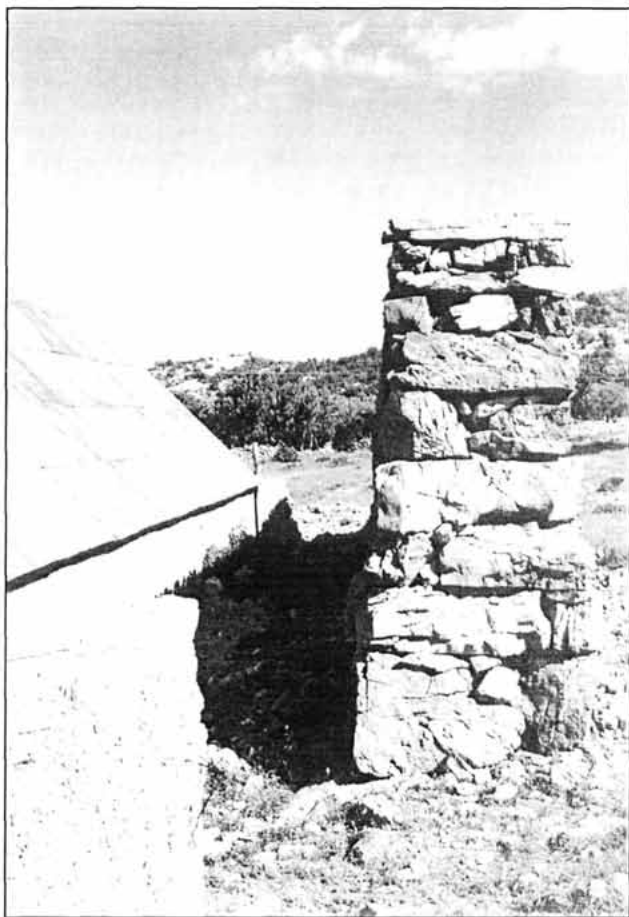
Sl. 8. Detalj kamenog zida – "odboja" uz kuću Mile Borovca, snimila Helena Knifić Schaps, svibanj 2002.

¹⁸ Nije teško zamisliti da se zimi između burobrana i kuće stvaraju zapusi snijega, koji najvjerojatnije mogu u potpunosti ispuniti međuprostor, te tako kuću dodatno zaštititi.

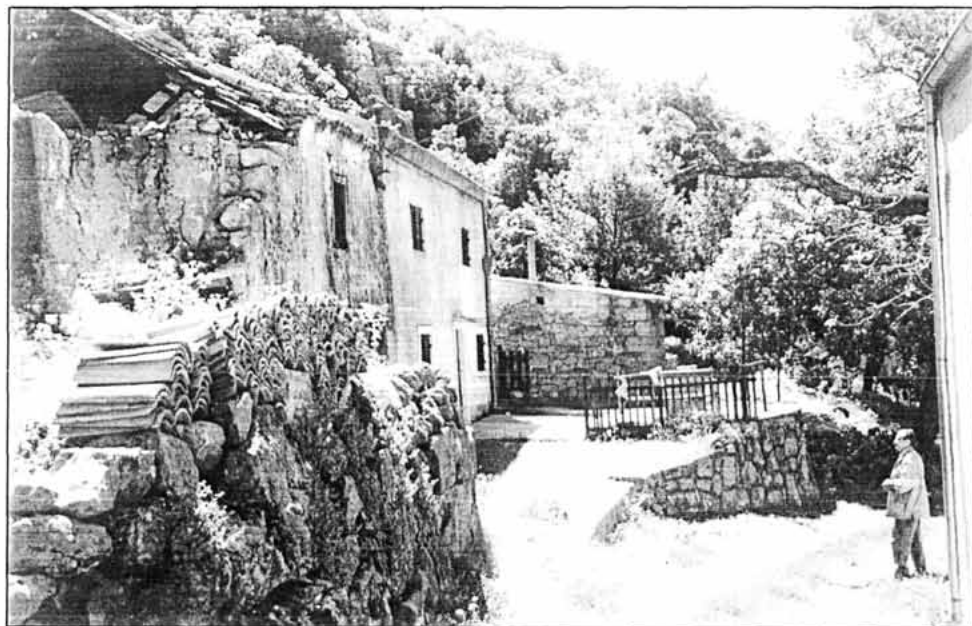
Sl. 9. Zaselak Ošulić u Starčević Podu, svibanj 2002.,
snimila Helena Knifić Schaps

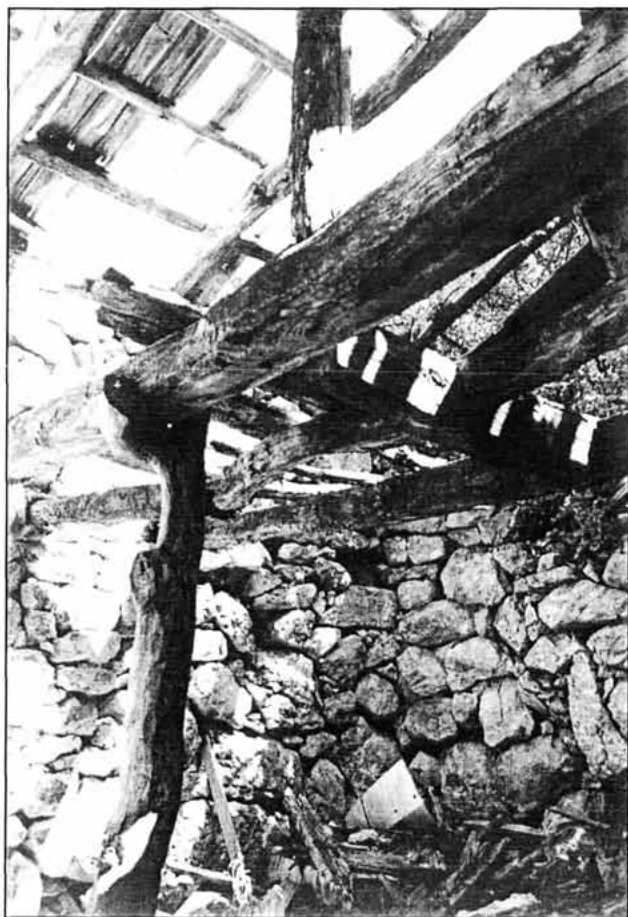
Sl. 10. Zanimljiva konstrukcija krovišta ruševine stare kovačnice u Starčević Podu, snimila Helena Knifić Schaps, svibanj 2002.

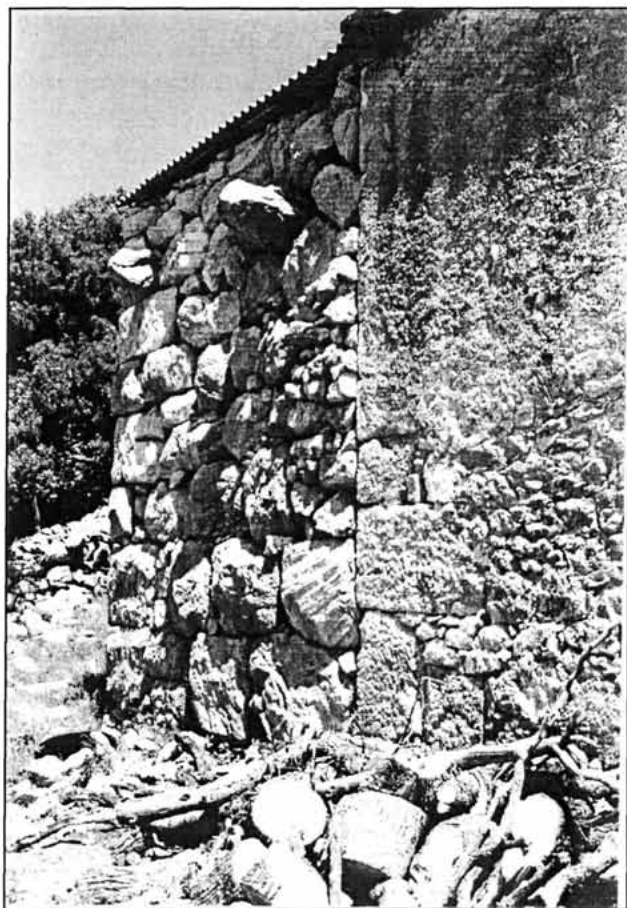
Sl. 11. Kuća Ive Matijevića u Marami – tzv. "kuća s kiklopskim zidom" svibanj 2002., snimila Helena Knifić Schaps

280 cm do strehe, a međuprostor između stražnjeg zida i zasječenog obronka zatrpan je kamenom. Podzid prema putu ima visinu od 160 cm od poda štale. Ulaz je sa sjeverozapada. Zgrada je veličine 5,60 x 3,25 m, krov je dvostrešni nagiba oko 35°, pokriven valovitim limom. Zid je kameni, grubo priklesan, neožbukani, s četvorinama veličine i do 65 x 80 x 60 cm. Ispod strehe na jugozapadnom pročelju strše dvije kamene konzole, najvjerojatnije nekadašnji nosači drvenog žlijeba. Konzole su izvedene iz potpuno neobrađenog kamena, s istakom od oko 60 cm.

Na štalu se nastavlja prvi stambeni objekt koji Ive Matijević kani obnoviti. Prizemnica je to s podrumom, veličine 9,30 x 5,60 m. U prizemlje se ulazi stubištem i podestom zidanim neobično velikim priklesanim kamenim četvorinama, veličine 50 x 80 x 60 ili čak 95 x 65 x 60 cm. Stubište je širine oko 1,20 m, sa 8 visina, a visina podesta je 2,0 m. U podrum se ulazi kroz vrata uza sami podest. Krovšte je također nagiba oko 35°, pokriveno valovitim limom (prema jugozapadu) odnosno vučenim crijepom (prema sjeveroistoku). Zidovi pročelja djelomično su ožbukani.

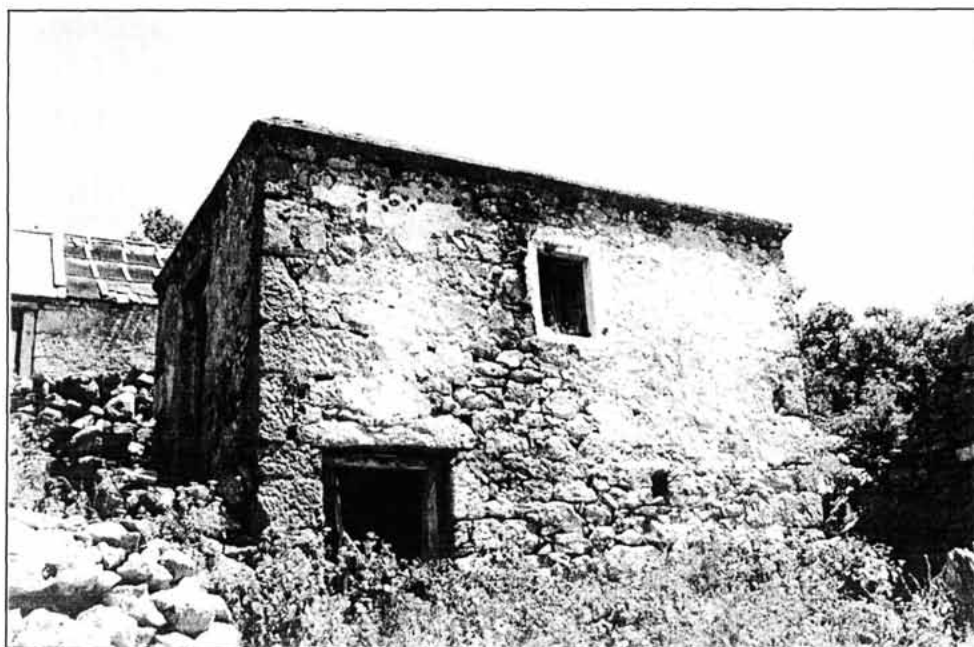
Sl. 12. Kuća s ravnim krovom, svibanj 2002., snimila Helena Knifić Schaps

Kamenim stubama položenim u teren spušta se do kuće s ravnim betonskim krovom tlocrtne veličine 5,20 x 3,95 m. Katnica je to ili prizemnica s podrumom, ovisno odakle se gleda. U kat se ulazi izravno s terena, kroz vrata na sjeverozapadnom pročelju, koja su za ovdašnje prilike široka. U sredini jugozapadnog pročelja je prozor. Po terenu se spuštaju stube do donje razine podruma, u koji se ulazi na samom rubu jugozapadnog pročelja. Podrum ima još i jedan mali otvor za zrak veličine 10 x 20 cm. Međukatna konstrukcija je drveni grednik i daščani pod. Zidovi su kameni, s bolje obrađenim klesancima na uglovima i uz dovratnik. Ostali je dio pročelja bio žbukan, o čemu svjedoče ostatci materijala. Najvjerojatnije je i ostali dio pročelja nekada bio žbukan, ili je barem za to bio pripremljen, jer su sve kamene četvorine "našpicane", tj. ogrubljene da bi bolje primile mort. Zanimljivost ravnog krova ostat će nerazjašnjena sve dok konačno u Marami ne sretnem nekoga tko se sjeća kada je on nastao i zašto. Ovako izvana, čini mi se da je na drveni grednik (izvana vidljiv ležaj na zidu) i daske jednostavno izlivena tanka betonska ploča s napustom od oko 15 cm uokolo, rubno je napravljen holker prema kamenoj fasadi, a u ploči su izvedeni padovi za odvod oborina. Sve u svemu, elementaran, skladan i estetski zanimljiv objekt.

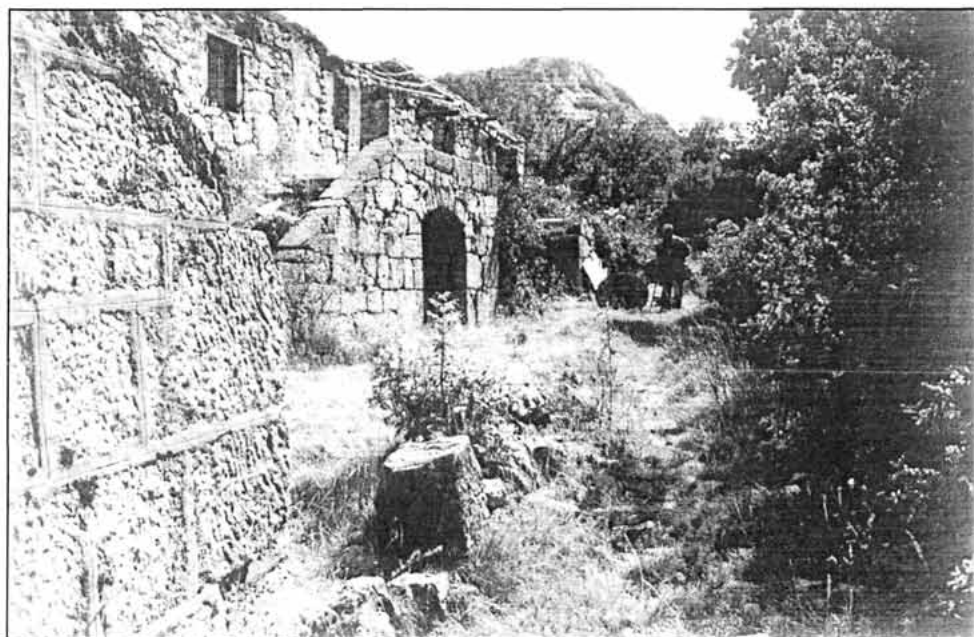
Sl. 13. Komplex kuća Mandekića, rujan 2002., snimila Helena Knifić Schaps

Gotovo se naslanjajući, nadovezuje se niz od 4 – 5 vjerojatno gospodarskih objekata, od kojih je do danas ostao jedan zabatni zid i nešto međukatne konstrukcije.

Niz se pruža u smjeru sjeverozapad-jugoistok, na zabatu je ulaz na tavan-pod, a ulaz na donjoj razini je nestao u ruševini u žbunju.

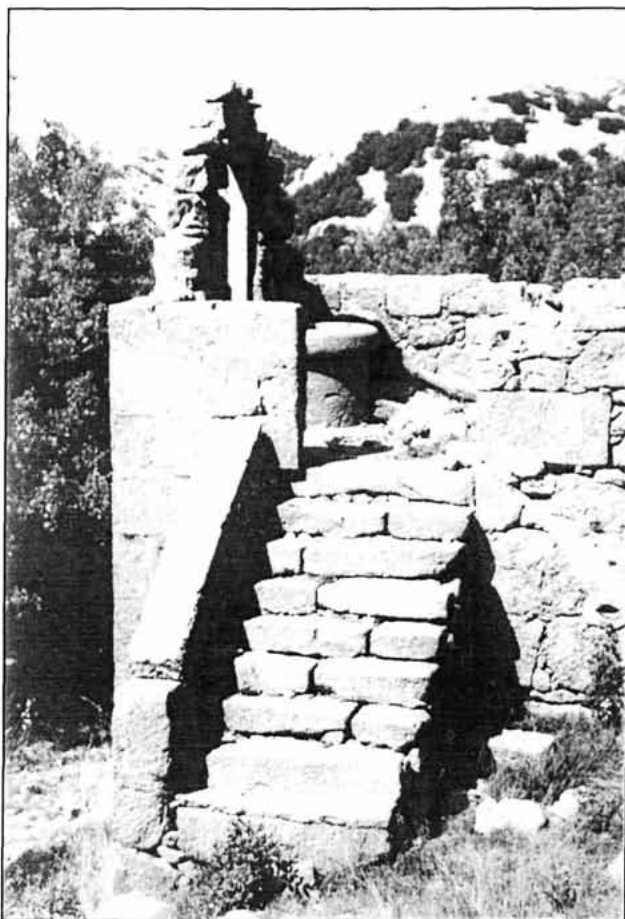
Sl. 14. Kuće Mandekića – prvi objekt sa šternom, svibanj 2002., snimila Helena Knifić Schaps

Već na prvi pogled očito je da su kuće pripadale bogatijoj obitelji.²³ Uglavnom su kamene katnice dvostrešnog krova, do kojih se pristupa nekad uređenim putem posutim tucanikom, s kamenim graničnicima i podzidanim platoom. Danas je sve obraslo u travu.

Grupu sa sjeverozapada potpuno zakriva zabat i zidina prvog objekta što se pruža se u smjeru jugozapad-sjeveroistok. Krov je potpuno propao, a zid je izveden klesanim i špicanim kamenom, s obrađenim fugama. Kuća je zapravo

prizemnica s potkrovljem, te cijela odaje dojam velikoga gospodarskog objekta s malim otvorima i jednim vratima na razini terena. Na vrhu uzdužnog zida ugrađene su klesane kamene konzole polukružna završetka. Na zabatu je jedan jedini veći otvor, prozor na katu. U produžetku zabata, okomito na jugoistočno pročelje, nastavlja se s jedne strane podzidano stubište širine oko 1,20 m, koje vodi na kat. Tu se nalazi kameno, klesano okruglo grlo šterne, u kojoj ima dovoljno vode. Pod na koji vodi stubište, očito je vrh šterne, jer je ostali dio međukatne konstrukcije sigurno drveni grednik s daskama, potpuno propao. Do sada još u obilascima nismo naišli na šternu koja bi bila integrirana u objekt, a kamoli još i pod krovom i na katu. Na jugoistočnom pročelju, u blizini stubišta, vidljiv je naknadno glinenim žljebnjacima izveden izljev vode s plohe oko grla šterne.

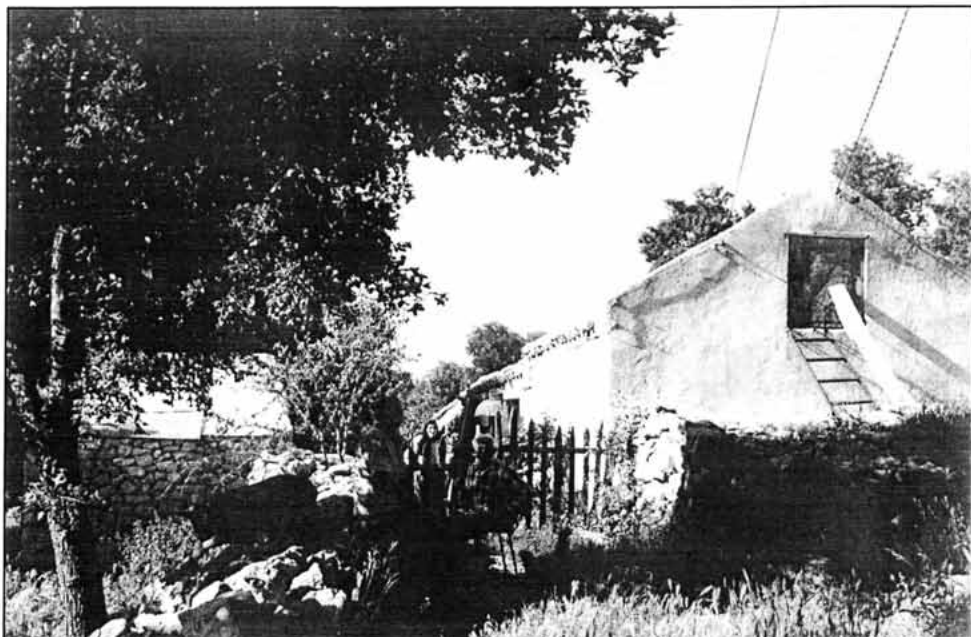
Sl.15. Sklop kuće Dragice Babić u zaselku Babići, selo Kamenice, koji polako propada, rujun 2002., snimila Helena Knifić Schaps

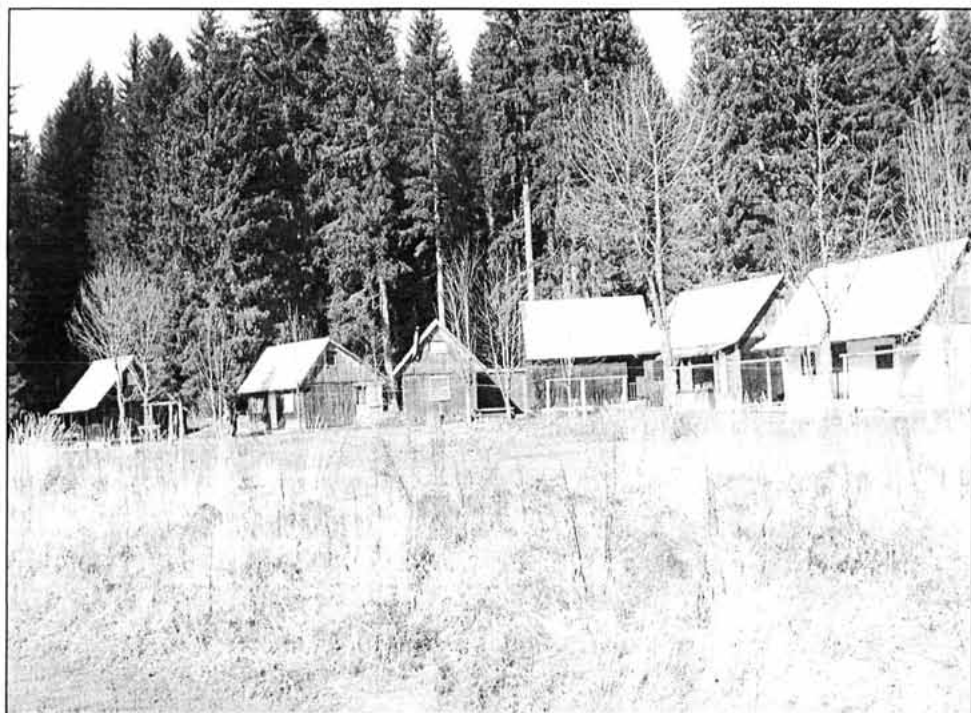
Sl. 17. Objekti u Jovanović Padežu ponavljaju i nastavljaju tlocrtnu matricu i mjerilo tradicionalne gradnje, listopad 2002., snimila Helena Knifić Schaps

Do današnjih dana najviše se očuvao i čak uznapredovao Jovanović Padež. Smješten u blizini omiljenog ljetnog odredišta domaćeg živilja, planinara i turista – Štirovače, na 1060 m n. m., postupno se revitalizira i širi. Nastanjuju ga i grade svoje sezonske nastambe vrlo gostoljubivi potomci nekadašnjeg stanovništva, koji danas žive uglavnom u Rijeci. Razvili su ovdje način života po uzoru na "vikendaška" naselja, sa stolovima i klupama za sjedenje i okupljanje. Njihove se nastambe više ne zovu "stanovi", već "vikendice". Njih dvadesetak ponavlja tradicijsku tlocrtnu matricu smještaja po obodu šumske čistine (sjeverni i istočni rub) i oblikovnu matricu. Do sada je mjerilo ostalo potpuno ušćevano. Prizemni objekti veličine oko 4 x 5 m dvostrešnog krova strmog nagiba i kod većine njih trijema pred ulazom građeni su doduše najraznolikijim materijalom, sa spontanom upotrebom elemenata i detalja tradicijske gradnje (drveni žlijeb na drvenim kukama, gdjgdje šimla), ali ipak djeluju kao kompaktna cjelina. Poticajnim mjerama mjerodavnih tijela državne uprave dala bi se vjerojatno unaprijediti gradnja autohtonim gradivima (kamen, drvo, šimla), te ponuditi rješenja za zbrinjavanje otpada, kako se on ne bi, kao što je to sada slučaj, rješavao bacanjem u obližnje ponore i jame.
