VLADO BOŽIĆ

PODZEMNI BUNKERI U PARKU NEHAJ U SENJU

UDK: 94(497.5 Senj)"194."
712(497.5 Senj)
Stručni članak
Ur.: 2011-12-02

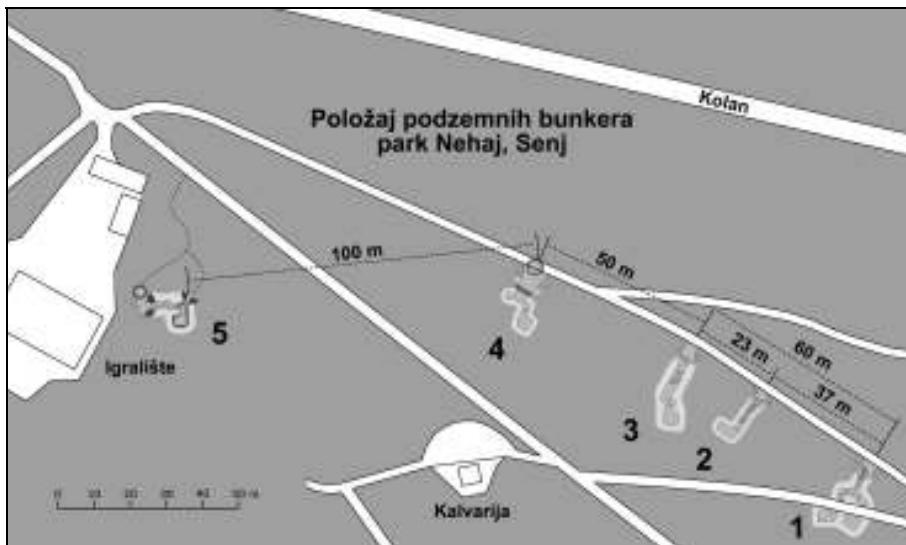
Sl. 1. Položaj bunkera na brdu Nehaj

Bunkeri se nalaze na sjevernoj i zapadnoj padini parka Nehaj, na prosječnoj nadmorskoj visini od oko 30 m. Četiri bunkera nalaze se uz stazu na sjevernom dijelu parka, a jedan desetak metara istočno od igrališta i klupskih prostorija u parku. Bunkeri su, radi opisa, označeni brojevima od 1 do 5 s istoka prema zapadu, a njihov smještaj vidljiv je na karti (sl. 1). Bunkeri imaju otvore okrenute prema sjeveroistoku, tj. prema gradu Senju.

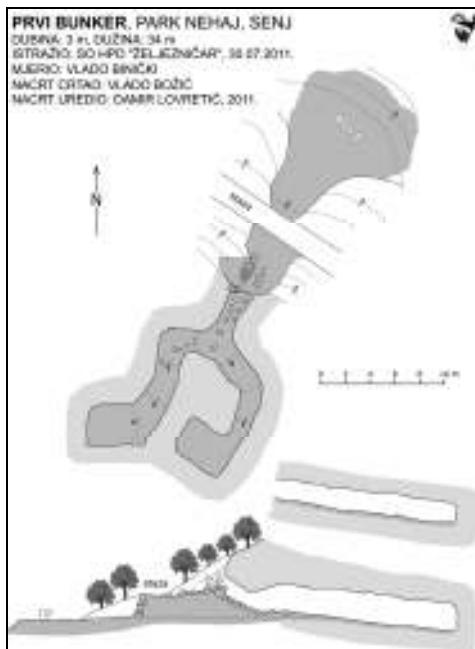
Sl. 4. Nacrt bunkera br. 1

Od ulaza s razine staze nastavlja se iskopani rov, kao u rudniku, niz sagrađeni zid i urušeno kamenje s ulaza u smjeru jugozapada, širine oko 1,8 m visine oko 1,5-2 m. Nakon 6 m rov se okomito račva lijevo i desno. Oba nastavka i dalje se produžuju u smjeru jugozapada i završavaju četvrtastim dvoranicama veličine 3 x 4 m. Visina stropa u oba kraka bunkera je 2-3 m. Ukupna duljina rovova je 34 m. Ulaz u bunker nekada je bio niži za oko 2 m, što se vidi po sagrađenom zidu na ulazu i zarušenom kamenju ispod zida. Oba kraka bunkera imaju od račvanja blagi pad prema krajevima, za još oko 1 m, pa se dvoranice na kraju bunkera nalaze za oko 3 m ispod razine staze, odnosno sadašnjeg ulaza u bunker.

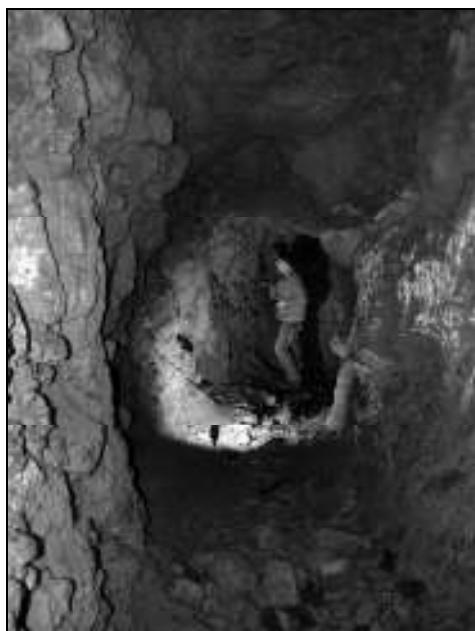
Sl. 5. Rov bunkera br. 1 (foto: Vlado Božić, 2011.)

Zbog relativno lake dostupnosti do otvora u bunkeru od ulaza pa do račvanja ima nabacanog smeća, dok su oba kraka bunkera relativno čista. U desnom kraku, odmah iza račvanja, u stijeni, u visini očiju, nalazi se ostatak željezne alke, zabijene u stijenu, promjera oko 1 cm, jako korodirane. Tamo gdje se povremeno cijedi voda po stijenama javlja se sigasti saljev.

Dok je temperatura zraka u hladu usjeka na dan istraživanja (30. 7. 2011.) bila 28°C, u dvoranici desnog kraka, na podu bila je samo 14°C. Stijene rovova bile su vlažne, čak se u stropu desnog kraka moglo naći i kapljica vode. U blizini račvanja kroz strop probija korijenje raslinja s površine. Na stijenama rovova nađeni su pauci i leptiri. Nažalost nisu nađeni nikakvi tragovi ljudskog duljeg boravka u bunkeru.

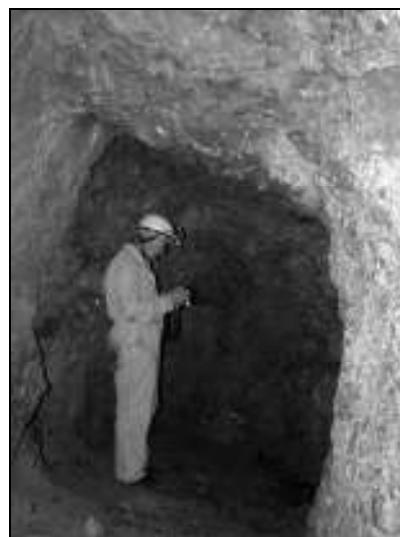
Sl. 6. Završetak bunkerskog rova
(foto: Vlado Binički, 2011.)

Dio rova je vlažan, pa na nekim dijelovima stropa ima kapljica vode. Voda se cijedi i niz stijene pa se stvaraju šareni sigasti saljevi. Na kraju rova izmjerena je temperatura od 18°C. U rovu nema tragova duljeg ljudskog

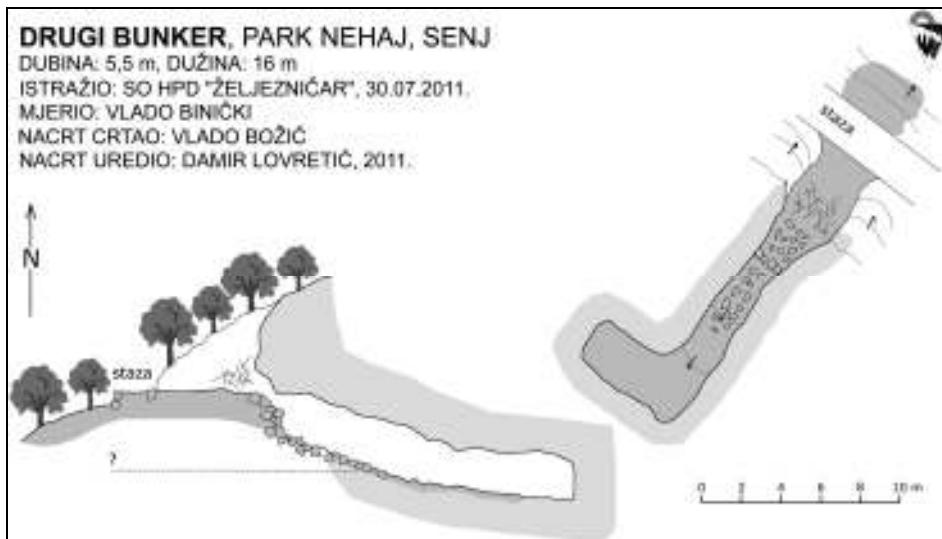
Sl. 7. Nacrt bunkera br. 2

Bunker se nalazi uz sjevernu stazu parka Nehaj, 49 m istočno od račvanja staza prikazanih na karti (sl. 6.). Otvor je oko 5 m udaljen od staze u smjeru jugozapada, na kraju usjeka u brdu širokog oko 3 m, ispod stijene visoke oko 3 m. I ovaj je usjek zarastao u šikaru, a ispred ulaza u bunker nalazi se nabacano staro granje. Tlo se od ulaza strmo spušta preko sagrađenog zida i urušenog kamenja za oko 4 m, rov je također širok oko 1,8 m, a visina, kad se siđe s urušenog kamenja, je 1,8-2,2 m. Rov nakon 10 m od ulaza skreće u desno pod pravim kutom još 6 m, i spusti se, u odnosu na ulaz, za oko 5,5 m. Rov je ukupno dug 16 m.

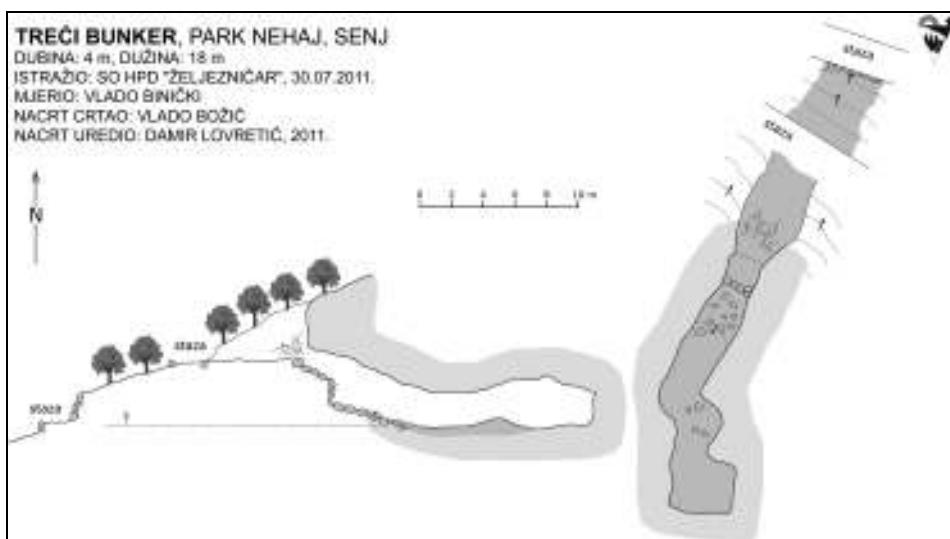
Sl. 8. Nacrt bunkera br. 3

Treći bunker nalazi se 26 m istočno od račvanja staza na sjevernoj padini parka Nehaj prema prikazanoj karti (sl. 8). Ulag je na kraju usjeka, dugog oko 6 m, ispod 4 m visoke stijene. Usjek je kod staze širok oko 4 m, a pri ulazu u bunker oko 2 m. I ovaj je usjek zarastao u šikaru i pred ulazom ima nabacanoga staroga granja. I otvor ovog bunkera je sličan prethodnim: širok oko 2 i visok oko 1 m. Rov se nastavlja u istom smjeru, tj. prema jugozapadu. Tlo se strmo spušta preko kamenja i sagrađenog zida. Od razine staze tlo se spušta za oko 4 m. Desetak metara dalje rov skreće u lijevo pa opet u desno i završava u četvrtastoj dvoranici veličine 4 x 4 m. Duljina rova je 18 m, visina oko 2 m, samo je ispred ulaza u dvoranici nešto manja, oko 1,5 m.

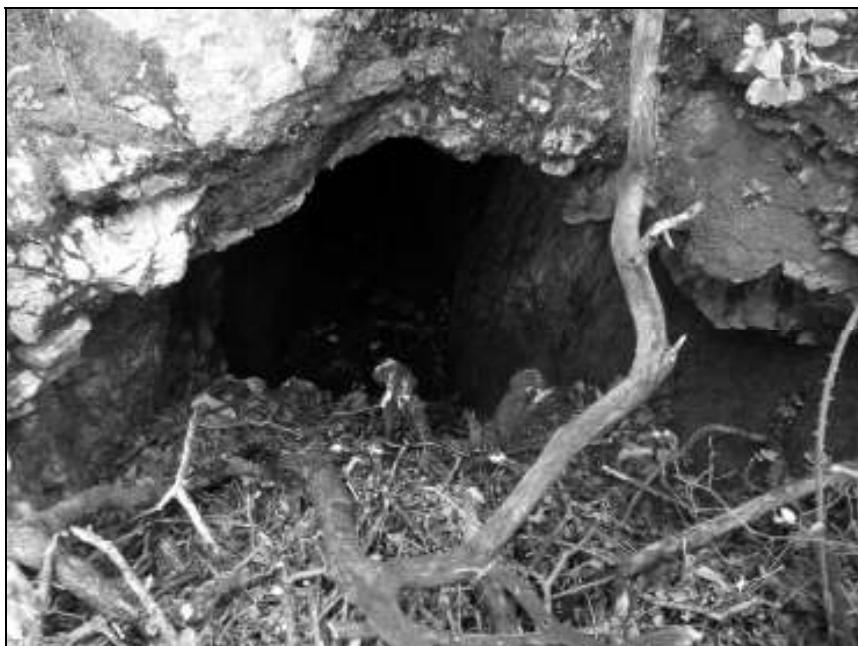
Sl. 9. Ulazni otvor bunkera br. 3 (foto: Vlado Binički, 2011.)

Pri skretanju u dvoranici u stijeni, u visini očiju vidi se dio zabijene željezne šipke, promjera oko 1 cm i duljine oko 15 cm, jako korodiran. I u ovom su bunkeru stijene vlažne, niz njih se cijedi voda i stvara sigaste saljeve. U rovu ima mnogo pauka koji tu pletu svoje mreže koje su zanimljive za slikanje jer su ukrašene kapljicama rose. Blizu ulaza, u dosegu danjeg svjetla, u stijeni rova raste paprat i mahovina. I ovdje u ulaznom dijelu, ali i u dvoranici na kraju ima donesenog smeća.

- očistiti bunkere (izvaditi smeće i nabacano kamenje)
- obnoviti potporne zidove u bunkerima 1, 2 i 3
- sagraditi stube za lakši silaz u bunkere 1, 2 i 3
- ispred ulaza postaviti rešetkasta vrata
- kod svakog bunkera postaviti obavještajnu ploču
- bunkere posjećivati organizirano, s vodičem.

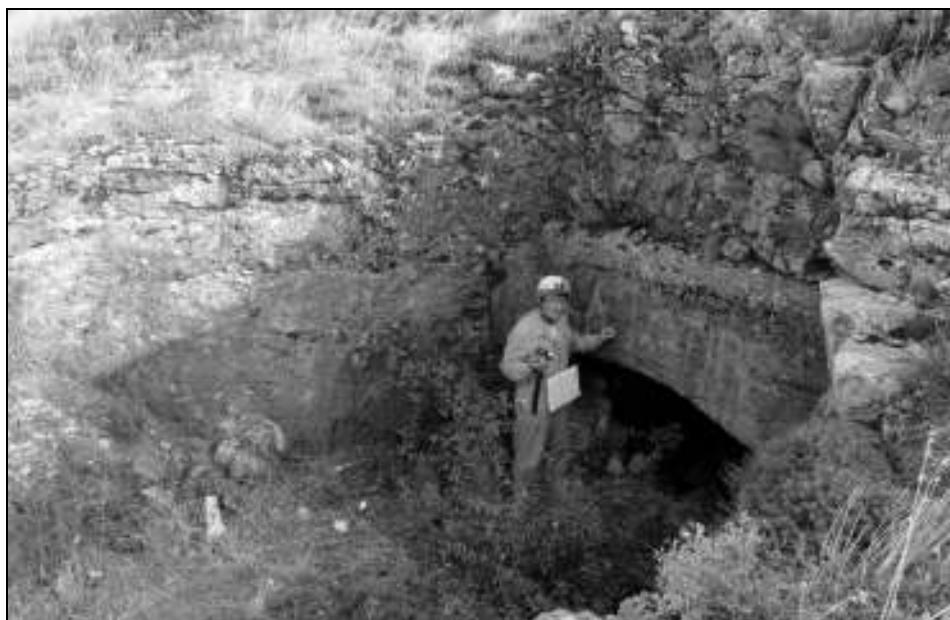
Sl. 11. Pred ulazom u bunker br. 4 (foto: Vlado Binički, 2011.)

Četvrti bunker nalazi se 24 m zapadno od račvanja staza na sjevernom dijelu parka Nehaj. Ovaj se bunker razlikuje od prethodnih po tome što mu je ulaz gotovo u istoj razini sa stazom i što ima betoniran ulazni otvor. Otvor od staze je udaljen oko 7 m u smjeru jugozapada. Na dijelu staze i usjeka, širokog ovdje oko 8 m, nalazi se u tlu betonski prsten, promjera oko 5 m i širok oko pola metra. Otvor bunkera širok je 2,5 m i visok 1,2 m, Zbog nanesenog kamenja na ulaz sada se ne zna njegova prava visina, ne zna se je li i dno otvora rađeno od betona. Debljina okvira otvora je 1 m. Rov se račva već 4 m od ulaza. Desni je rov dug svega 3 m, a lijevi se nastavlja u četvrtastu dvoranicu veličine 4 x 4 m. Pred ulazom u dvoranicu ugrađen je betonski okvir za vrata. Ukupna duljina rova je 13 m, a dubina, od staze, samo oko 0,5 m.

Budući da je ovaj bunker lako dostupan, pun je raznovrsnog smeća. U bunkeru, u dosegu danjeg svjetla, po stijenama raste mahovina i paprat, a zalaze unutra i razne životinje s površine, npr. puževi.

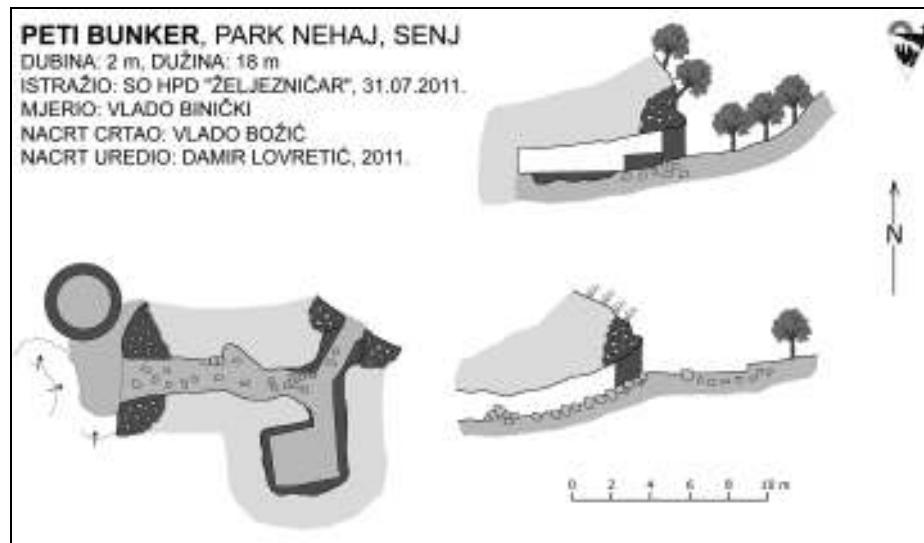
Sl. 12. Nacrt bunkera br. 5

Bunker ima dva ulaza, zapadni i sjeverni. Otvori oba ulaza ojačani su slojem betona debelim oko 1 m. Od zapadnog ulaza veličine 2 x 1 m, tlo se spušta za oko 2 m do račvanja s rovom iz sjevernog ulaza. Duljina ovog zapadnog rova je oko 9 m, a sjevernog oko 4 m. Od račvanja ova dva rova prema jugu se odvaja četvrtasta prostorija veličine 4 x 4 m. Veličina otvora sjevernog ulaza je 1 x 1,5 m. Otvor je ojačan betonom, kao i dio bočnog zida rova. Dno zapadnog i sjevernog rova pokriveno je nabacanim kamenjem, dok je dno četvraste prostorije čvrsta stijena s nešto nabacanog smeća. Visina stropa ove prostorije je oko 2 m. Zbog raznih minerala u stijenama od kojih je građeno brdo (vapnenac jurske starosti) stijene prostorije su vrlo živopisne, šarene.

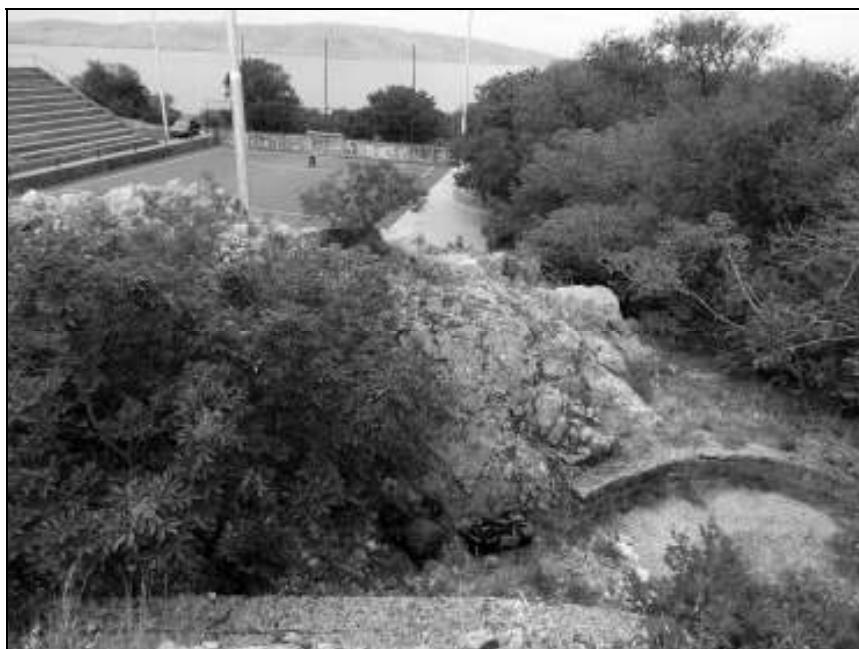
Sl. 13. Betonska ploča ispred zapadnog ulaza u bunker br. 5 (foto: Vlado Božić, 2011.)

Ispred zapadnog ulaza, ali oko 5 m sjevernije, nalazi se betonska kružna ploča, koja je vjerojatno služila kao temelj za neko artiljerijsko oružje. To je mala čistina na koju se dolazi opisanom stazicom. Teren ispred sjevernog ulaza predstavlja malu vrtaču, sada obraslu u šikaru, tako da se ulaz u bunker može vidjeti tek kada mu se približi na oko 2-3 m.
