RECIKLIRANJE ARHITEKTONSKIH I SKULPTURALNIH ELEMENATA U SALONI

Stanko PIPLOVIĆ
Split

UDK 94(37):72:730(497.5) Salona
Stručni rad

Stanko PIPLOVIĆ: THE RECYCLING OF ARCHITECTONIC AND SCULPTURAL ELEMENTS IN SALONA

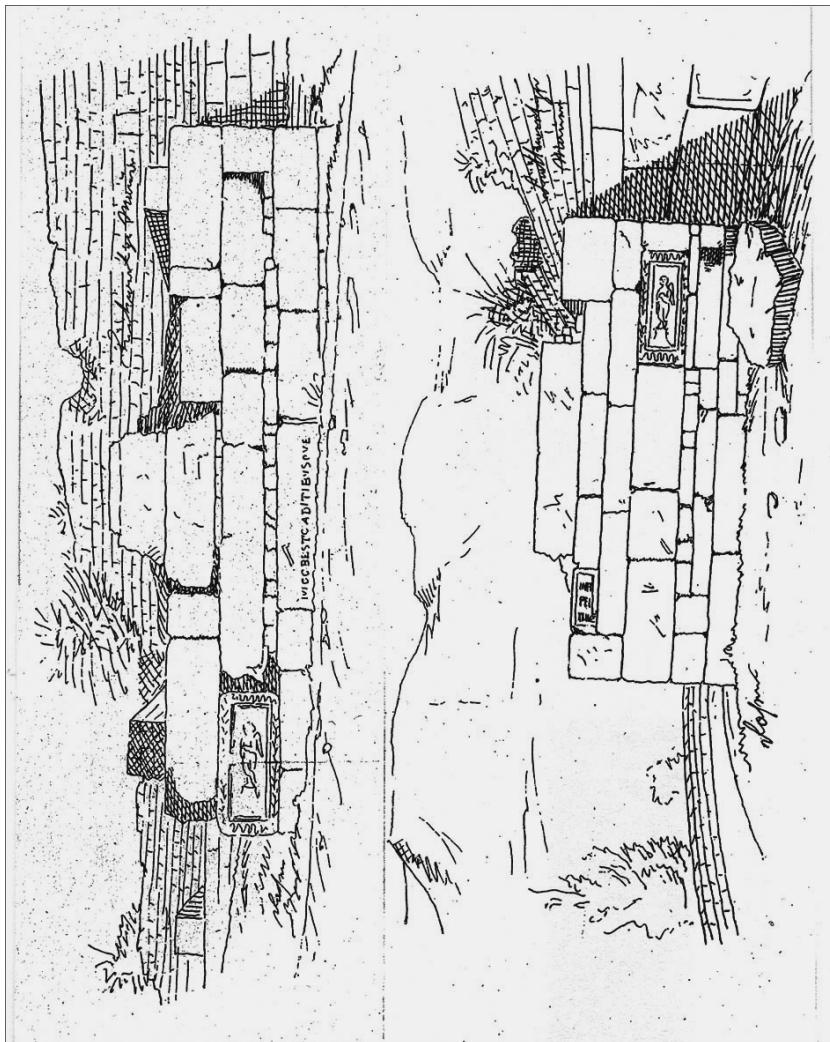
Sl. 1. Četvrtasta kula na zapadnom bedemu novog dijela Salone s ugrađenim stelama iz obližnje nekropole (stari crtež iz Arheološkog muzeja u Splitu).

Zidine zapadnog proširenog dijela grada podignute su 170. godine. Za njihovu gradnju upotrijebljeno je mnogo blokova i kamenja, među njima i fragmenata s natpisima i reljefima s nedaleke nekropole zvane *Ad hortum Metrodori*. Na tom su zidu bila i nova vrata odakle je vodila cesta prema Traguriumu, današnjem Trogiru, a s njenih strana starija nekropola iz I. stoljeća. Groblje je od puta bilo ogradieno zidovima od velikih kamenih blokova. Neki su od njih jednostavno skinuti i ugrađeni u gradske utvrde. Na južnom dijelu istog bedema, između nove ceste koja je vodila za Trogir i željezničke pruge prema moru, još su se koncem XIX. stoljeća nalazile dvije četvrtastaste kule. Tada su uklonjene. Kod gradnje prve kule upotrijebljeni su mnogi kameni ulomci iz poganskog vremena s natpisima i ukrasima. Među njima je urna od vapnenca s epitafom, ulomak velike baze i cipusa s natpisom. Kada je kula srušena, tom je prilikom pronađena grobna urna od kamenja i 18 važnih i dobro očuvanih natpisa od kojih su neki ukrašeni. U drugoj kuli nalazilo se također ugrađeno više natpisa.²

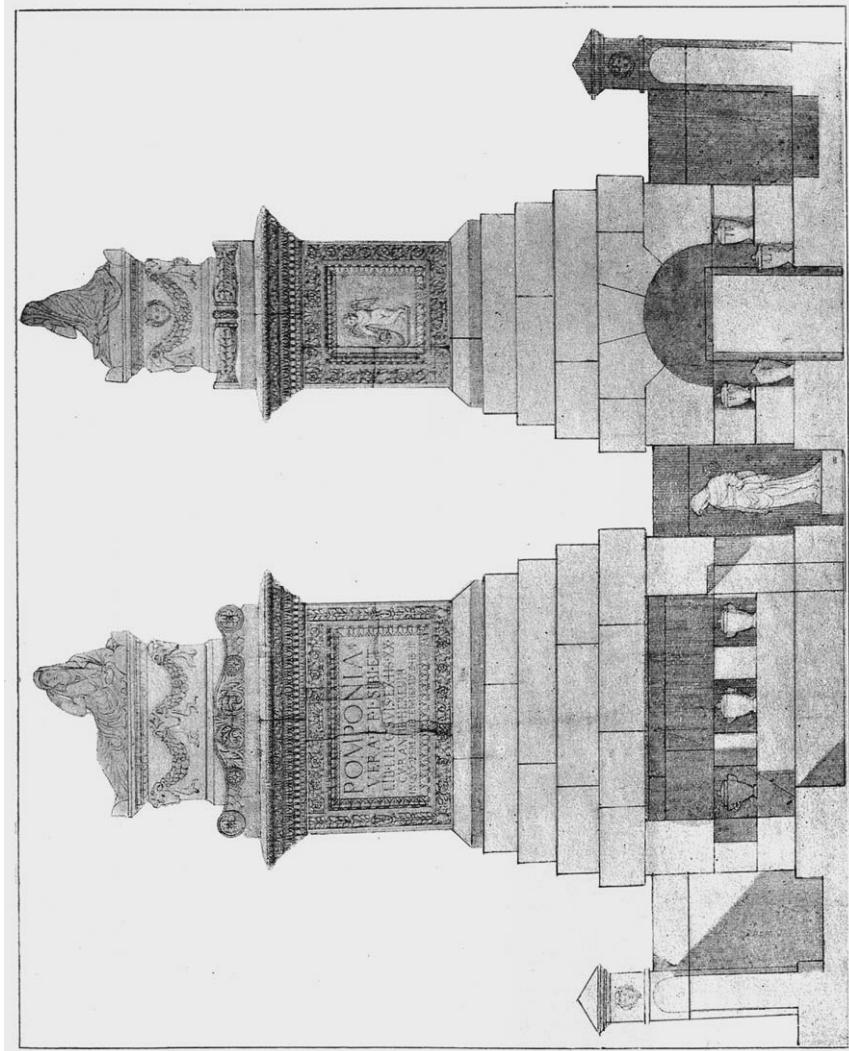
Sl. 2. Rekonstruirani nadgrobni spomenik Pomponije
Vere čiji su dijelovi bili ugrađeni u zapadni bedem.

Ne samo u kulama već i u južnom dijelu samog zapadnog bedema nađeni su brojni ulomci. Najvrjedniji takav ostatak je veliki spomenik Pomponije Vere. Bio je raskomadan i od njega se sačuvalo 11 komada ugrađenih u najdonji dio zida kada se popravlja. Radi se o bogato ukrašenom djelu koje se sastojalo od stepenasto završenog postamenta iznad kojeg je bio kubus s natpisom i reljefom, a na vrhu je vjerojatno bila skulptura. Potječe iz vremena I. ili početka II. stoljeća. Sačuvan je najveći broj komada

koji su izvađeni iz zida pa je spomenik ponovno rekonstruiran. Iz istog je zida tom prilikom izvađeno još 11 kamenih ulomaka s natpisima koji nisu pripadali spomeniku Pomponije Vere.³

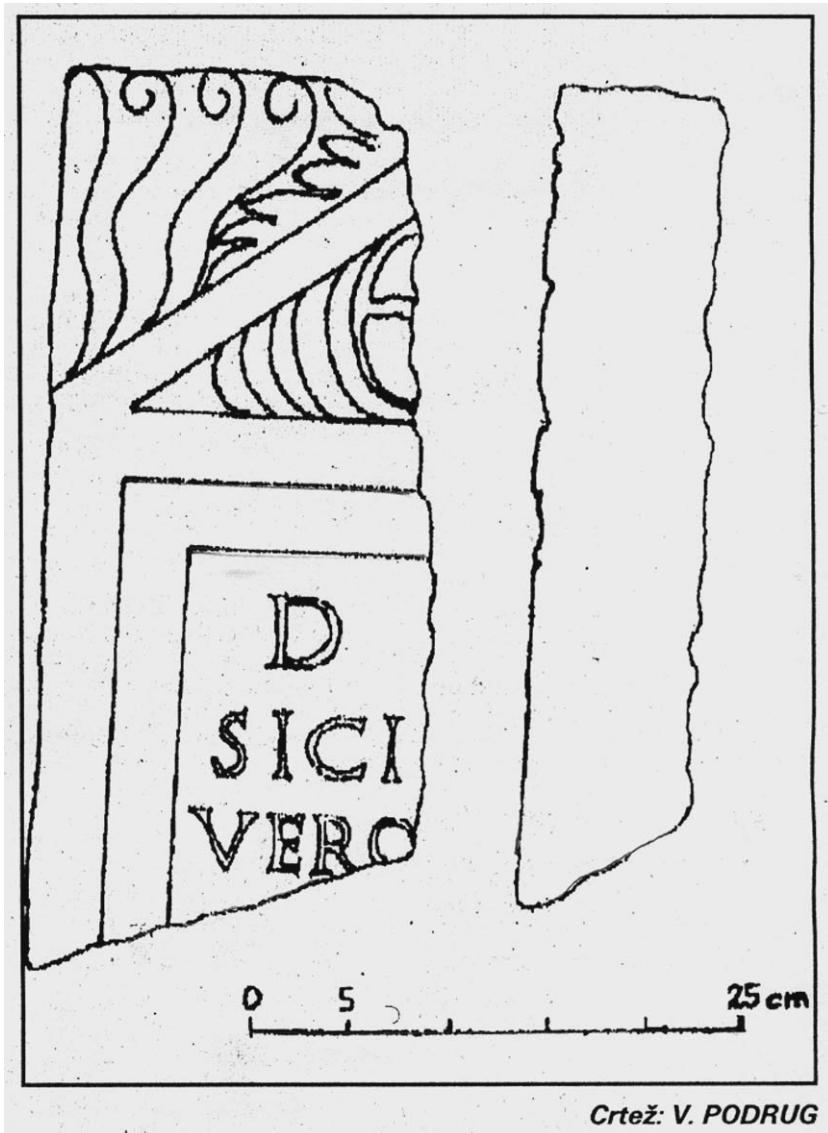
Sl. 3. Ulomak poganske nadgrobne stеле s konca II. stoljeća ugradene u sjeverni bedem grada.

U posljednje vrijeme prilikom radova na sjevernom bedemu pronađeno je mnoštvo uzidanih ili jednostavno ubaćenih ulomaka rimskih nadgrobnih spomenika. U vremenu 1997. i 1998. istraživalo se od vrata *Porta Andetria* na istoku prema Manastirinama, tj. njegov istočni dio. Među ulomcima je i dio četvrtaste nadgrobne stele od kvalitetnog vapnenca. Iznad natpisnog polja s imenom pokojnika je tipični ukras u obliku zabata s cvijetom po sredini. Potječe vjerojatno iz druge polovice II. stoljeća. Nije jasno je li ugrađen u vrijeme podizanja zida ili kasnije, prilikom nekog njegova popravka. Zanimljiv je i mali ulomak nadgrobnog natpisa na tankoj ploči koji je nastao zasigurno u IV. stoljeću. Nađena je i jedna stela sačuvana u cijelosti koja potječe iz III. stoljeća.⁵ Na istom bedemu u neposrednoj blizini groblja sa 16 sarkofaga postoji mala četvrtasta kula. U njenu zapadnom zidu ugrađen je dio poklopca sarkofaga. Isto tako u dnu zida kod gradskih vrata zvanih *Porta Capraria* još uvijek je vidljiv profilirani kameni ulomak.

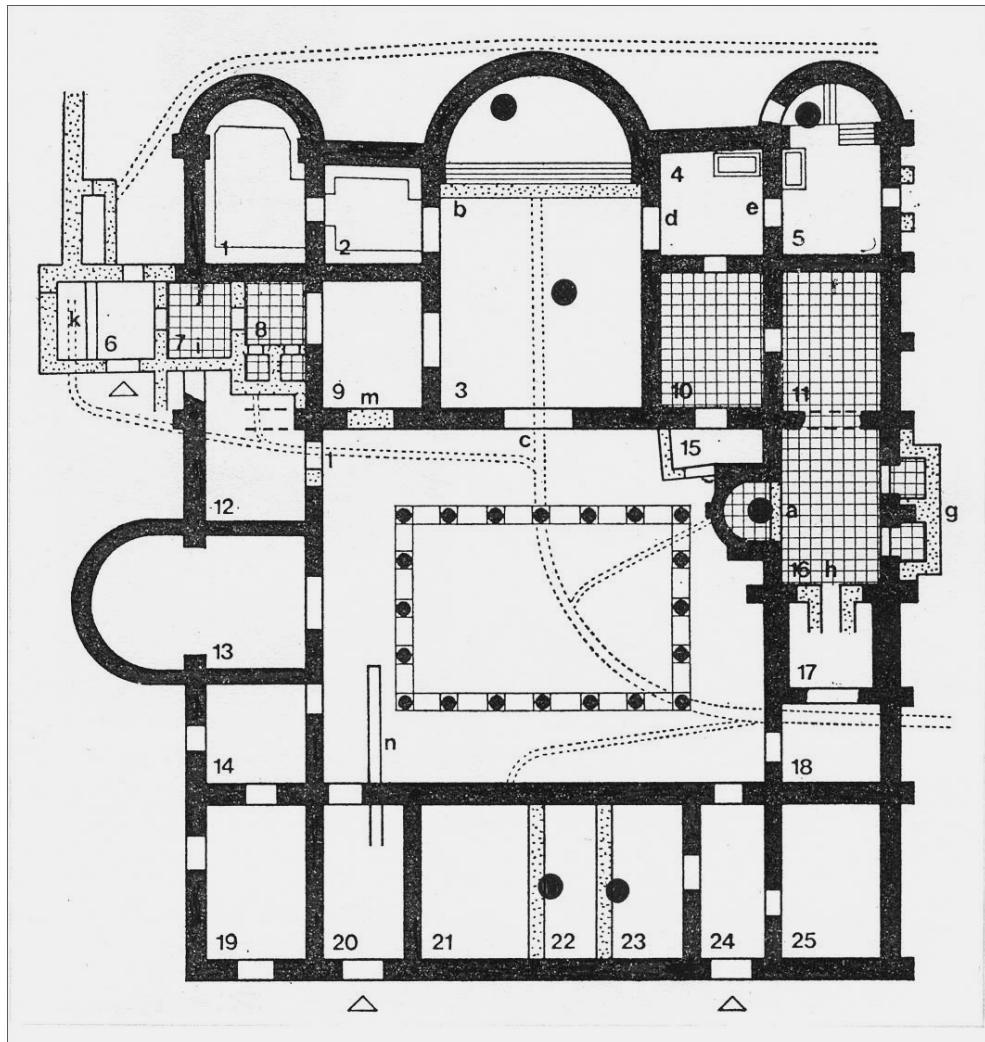
Sl. 4. Tlocrt Velikih termi u istočnom dijelu Salone s označenim položajima spolja
(crni krugovi) u: frigidariju (3), kaldariju (5), sudotoriju (16), te dućanima (22 i 23).

Istočno od najstarijeg dijela grada nalazile su se *Velike terme*. Zgrada je u više navrata promijenila namjenu i bila adaptirana. U početku je to vjerojatno bila vila suburbana na slobodnom prostoru, dok se grad još nije proširio na tu stranu. Kasnije, na prijelazu iz II. u III. stoljeće, preuređena je u javno termalno kupalište. Dodane su joj garderobe, kamene kade s topлом vodom, niše za znojenje, bazen s hladnom vodom i druge instalacije. Prostorije su raspoređene oko središnjeg peristila. U sjevernom krilu po sredini velika je dvorana koja završava polukružnom egzedrom. Kada je zgrada prenamijenjena u kupališne svrhe, pod egzedre je spušten za nekoliko stepenica da bi poslužila kao bazen za kupanje u hladnoj vodi. Popločan je kamenom, a među blokovima je jedan s uklesanim latinskim natpisom. Pripadao je ranije nekom rimskom grobu. Uzet je s poganske nekropole. Ona je tu u blizini ranije postojala uz put koji je vodio od gradskih vrata Porta Caesarea na istok prije nego se grad proširio. Po zgradbi se vide i drugi ulomci u sekundarnoj upotrebi. Tako je kanal, kojim je otjecala voda iz bazena, pokriven pločama na kojima su brojne udubine, izrezi i profili, očigledno vezani za neku drugu raniju namjenu.

Na sjeverozapadnoj strani zgrade terma je prostorija u kojoj je kamena kada za tople kupke. U njoj su naknadno probijena vrata i u unutrašnjosti sagradene stepenice kojima se silazilo kako bi se savladala visinska razlika između terena i poda. Stepenice su postavljene na kamenu ispunu izvedenu usuho. Jedan od stepenika je u sekundarnoj upotrebi. Duž njegova čela je reljefni ornament koji je djelomično grubo isječen kada je iz nekog drugog arhitektonskog elementa bio priklesan. U zapadnom krilu iz zida prema peristilu strši manja polukružna prostorija. Naknadno je pregrađena prema susjednoj sobi zidom od kamena plovuča, a njene unutrašnje stijenke obložene su šupljim opekama. Iz toga se dade zaključiti da je za pregradni zid uzeto lagano kamenje koje je u prvoj fazi služilo za svod te da je kasnije pretvorena u sudatorij.⁸ Na južnom dijelu zgrade prema ulici bio je niz prostorija, vjerojatno dućana. Zidovi su tu sačuvani samo u najdonjem dijelu. Neki su građeni od nabačenog kamena bez žbuke. U dvama su pronađeni spoliji, i to u jednom baza stupa i do njega kameni ulomak s urezanim utorom, a u susjednom temelju jedan ulomak s urezanim velikim slovom V. Ne zna se čemu su prije služili.

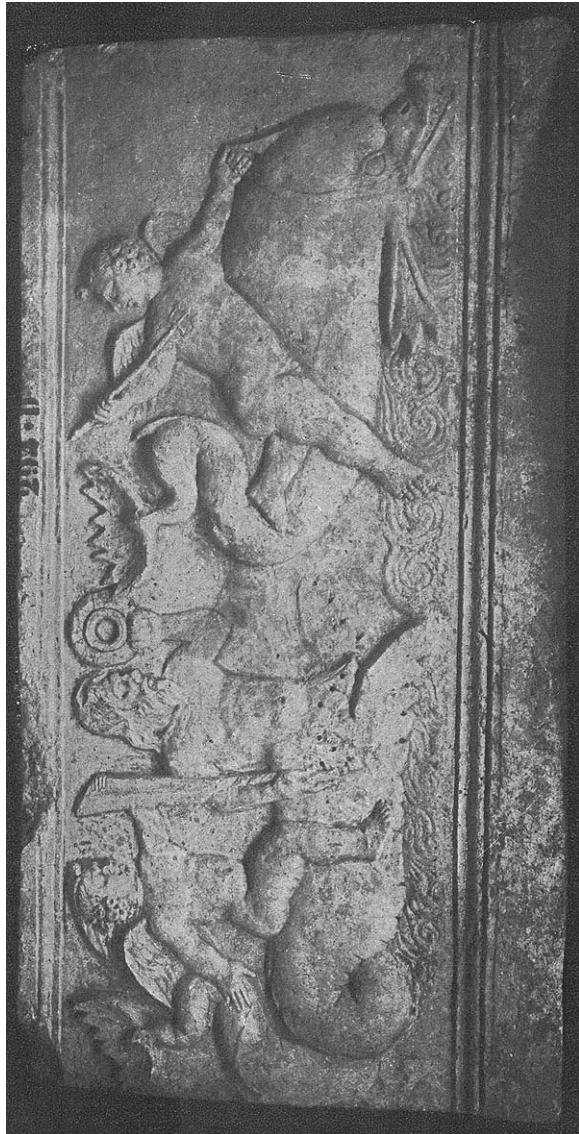
Sl. 5. Nadgrobna ploča s prikazom Tritona iz početka
II. st. koja je naknadno iskoristena kao obloga akvedukta.

Salona se opskrbljivala vodom s izvora rijeke Jadro podno planine Mosora odakle je preko Majdana i Glavica vodio kanal u grad. Sagrađen je u I. stoljeću i u više navrata kasnije popravljan. Godine 1904. blizu izvora slučajno je otkriven jedan njegov dio. U bočnim zidovima pronađene su tom prilikom tri ploče od bijelog vapnenca s uklesanim reljefima. Bili su odnekud doneseni i uzidani kao prosti građevinski materijal još u kasnoantičko vrijeme. Na jednom je prikazana scena iz života sa sela, na drugome Neptun, a na trećem Triton. Najvjerojatnije su pripadali poganskim nadgrobnim spomenicima s početka II. stoljeća. U V. i VI. stoljeću, kada je grad ratovao s Gotima, zasigurno je oštećen i akvedukt te porušeni nadgrobni spomenici u dolini rijeke Jadro. Nakon toga je obnovljen uz upotrebu spomenika uzetih iz okolice.¹⁰

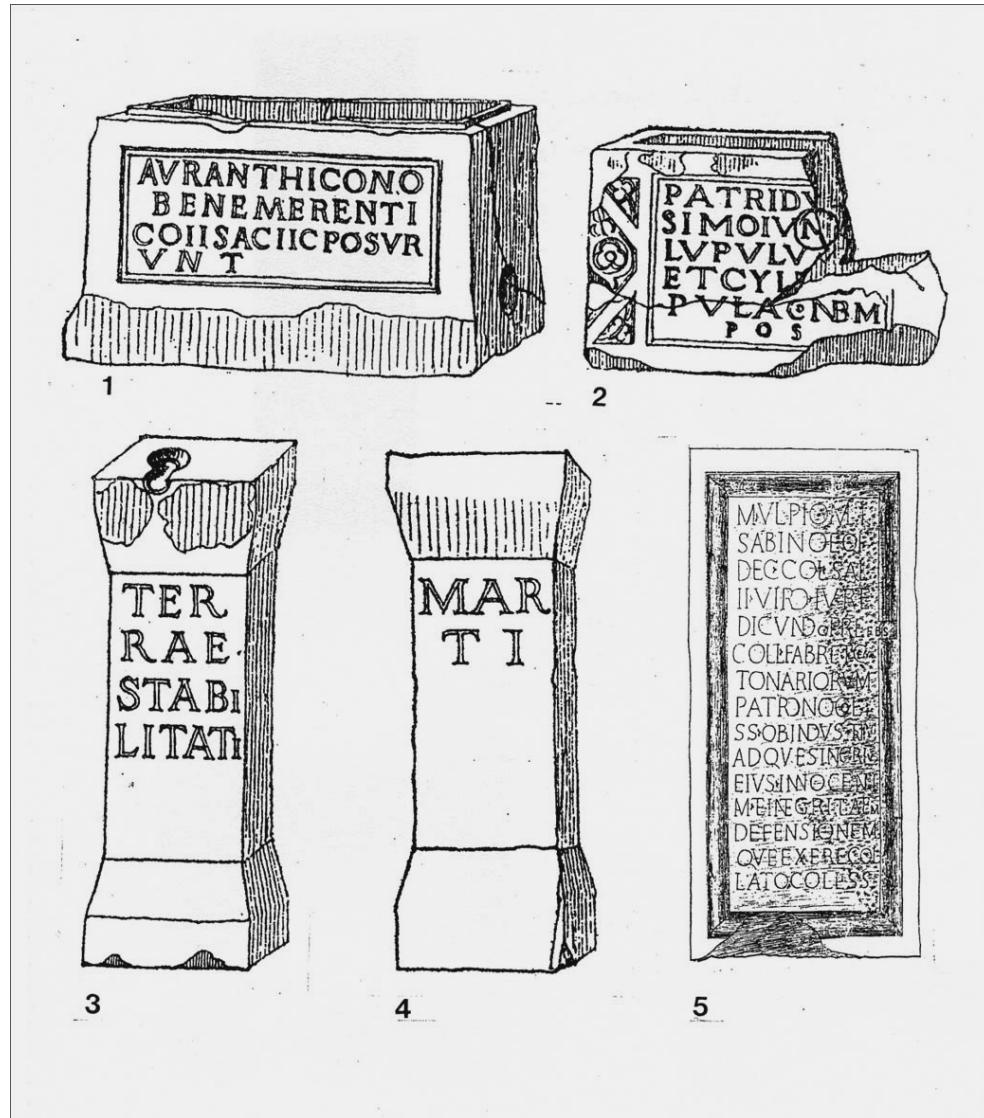
Sl. 7. Spoliji starijih spomenika korišteni na lokaciji Pet mostova:
urne za pepeo (1 i 2) pravokutni cipusi (3 i 4), te fragment natpisa (5).

U istočnom dijelu grada, nedaleko od *Porta Caesarea*, bio je u antici vodotok, tj. rukavac rijeke Jadro. Na njemu se nalazio kameni most s pet lukova iz prvih stoljeća carstva. Uz njega su bile i zgrade iz različitih razdoblja koje su tijekom vremena doživjele velike promjene. U V. i VI. stoljeću tu su sagrađene radionice i nastambe. Voda je pokretala jednostavne obrtničke strojeve. I za te su kuće upotrijebljeni stariji ulomci, među njima oštećena kamena ploča s urezanim natpisom i posvetni cipus. Između zgrada je vodila ulica, vjerojatno iz kasnijeg vremena. Popločana je kamenjem nepravilna oblika koje je opet uzeto uglavnom sa starijih zgrada. Tako se na jednom velikom izduženom bloku nalaze likovi iz mitologije koji su otučeni kako bi se izravnala površina za hodanje i vožnju. Pretpostavlja se da se radi o dijelu nekog friza. Na toj lokaciji su pronađene i dvije urne za sahranu pepela pokojnika koje su u kasnijem vremenu služile pri nekom procesu proizvodnje, zatim zazidana dva pravokutna cipusa i fragment natpisa.¹¹

Od stupaca mosta nizvodno u koritu vodotoka napravljeni su uzdužni zidovi tako da su formirani uži kanali. I za to su iskorišteni veliki blokovi dignuti s neke druge zgrade. Prenamjena se vidi po tome što se na njima nalaze neki nepotrebni utori i rupe, preostali od ranije funkcije.

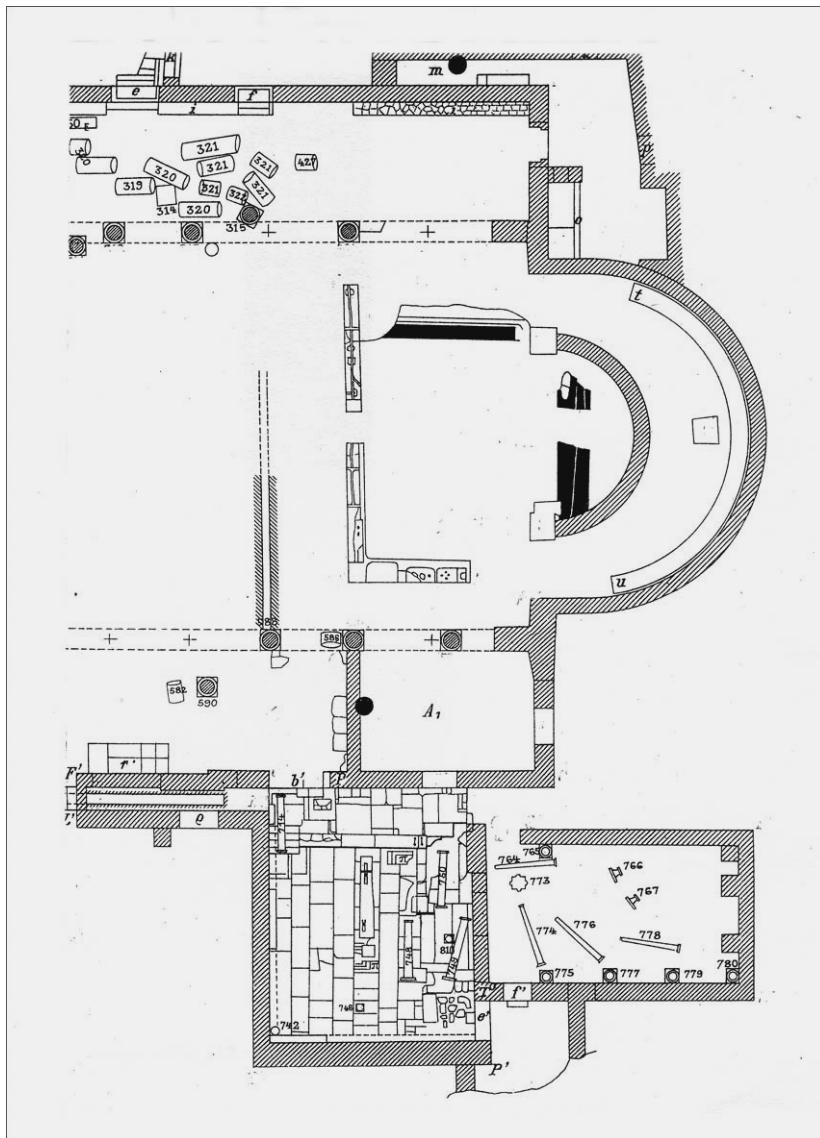
Sl. 8. Tlocrt istočnog dijela *Basilice urbane* s označenim položajima nekih spolja u đakonikonu (A1) i hodniku (m).

Spoliji se nalaze posvuda oko. U zidu koji je dijelio narteks i zgrade na zapadu te iste bazilike, ugrađeno je pet baza stupova od kojih jedna s gornje strane ima udubljenje za uglavljenje stupa. Po položaju i za njih se zaključuje da su donesene s drugog mjeseta. Istočni dio južnog broda *Basilice urbane* naknadno je pregrađen i tako formirana prostorija đakonika. U temelju novog zida je dio stupa vodoravno položen, a priklesan je kod ponovne ugradnje. Inače je čitav donji sačuvani sloj zida napravljen od spolija među kojima su dva izdužena bloka s ranije urezanim rupama i klesanac s manjim pravilnim udubljenjima i utorima.

U podu malog hodnika sjeverozapadno od bazilike urbane nalazi se jedan komad stupa od mramora cipolina, a blizu je ploča korištena kao materijal za opločenje.¹⁵ Za ovu baziliku stupovi su na brzinu isklesani u kamenolomu, a kapiteli dignuti s okolnih starih građevina, vjerojatno poganskih. Istočno od episkopalnog centra vodi put na sjever. Popločan je velikim kamenim pločama na kojima se vide tragovi primarne namjene na drugom mjestu, a u zidu sa strane prema križnoj bazilici nalaze se spoliji.

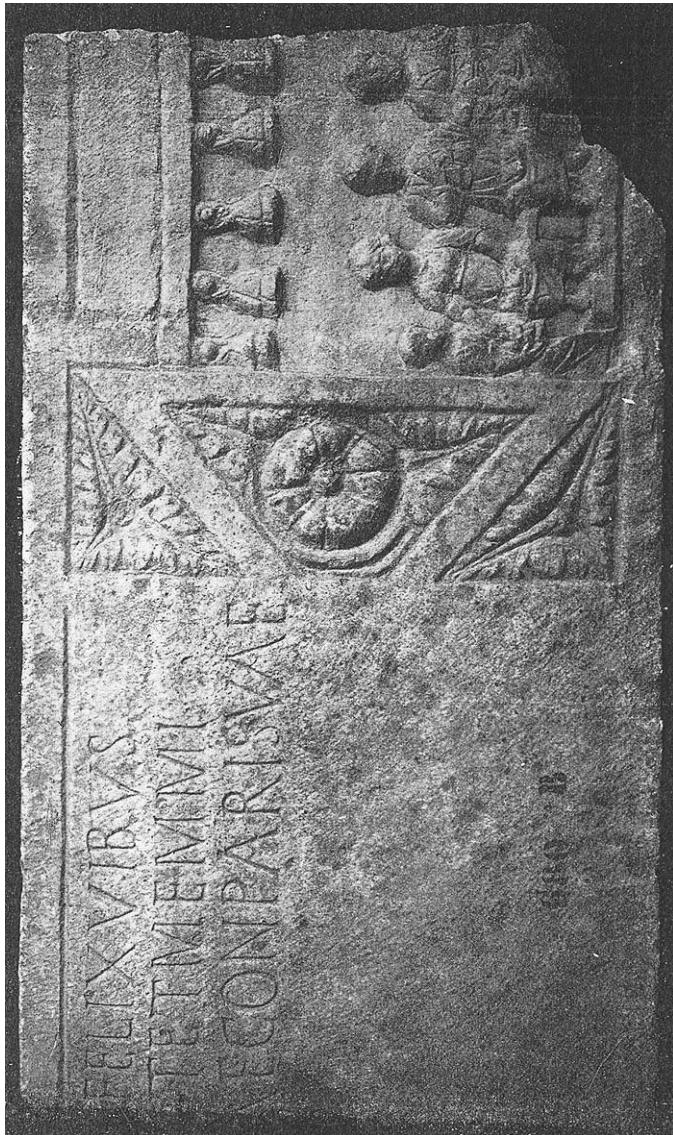
Sl. 9. Dio prednje strane poganskog sarkofaga s prikazom žena koje rade
(relijef je ugrađen u pločniku prostorije na zapadu *Basilice urbane*).

U blizini, na zapadu ranije *Basilice urbane*, u pločniku jedne prostorije pronađen je drugi ulomak prednje strane sarkofaga veterana. Kada je postavljen na to mjesto, na njegovoj je sredini napravljena rupa za otjecanje vode u kanal ispod njega. Još jedan prednji dio poganskog sarkofaga, dug skoro dva metra, nalazi se također u pločniku jedne prostorije Konstantinove bazilike. Pripadao je grobu bivšeg rimskog centuriona.¹⁴

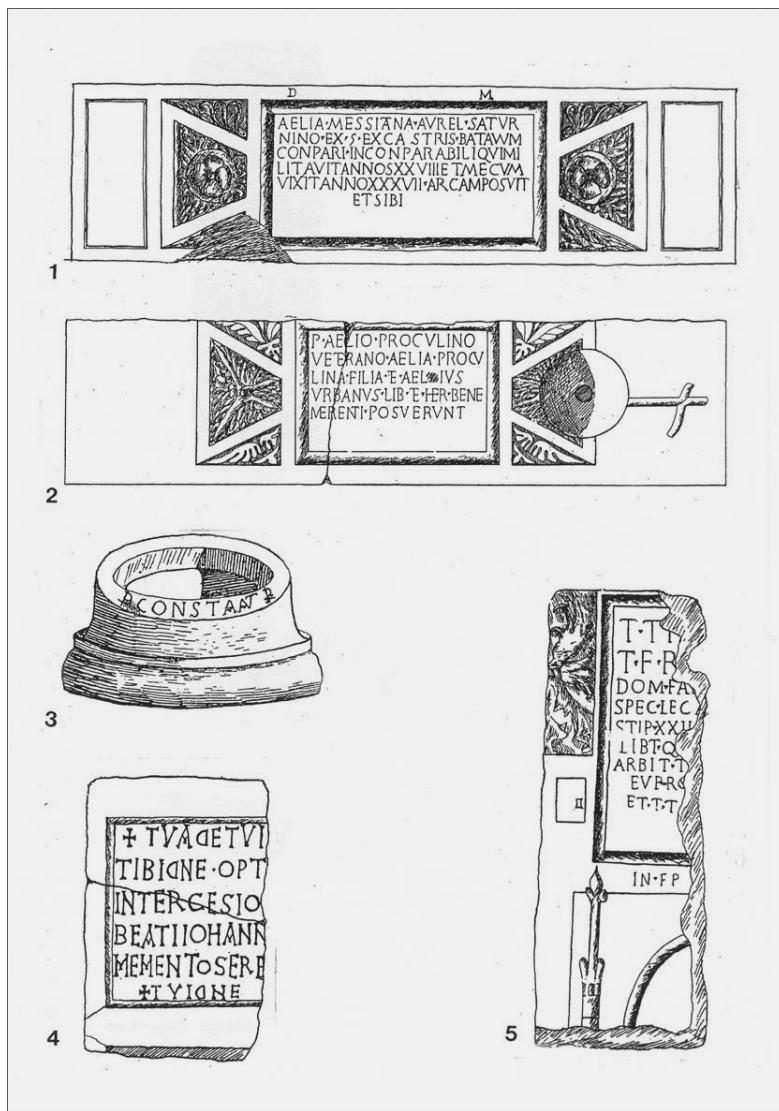
Sl. 10. Uломци коришћени као сполији у ранокршћанским црквама, и то: предња страна погanskog sarkofaga ugrađena u pločniku jedne prostorije *Basilice urbane* (1), други комад предње strane sarkofaga u pločniku prostorije na zapadu *Basilice urbane* (2), база ступа у зиду нартекса *Basilice urbane* (3), дио уgrađen u под cementerijalne базилike на Marusincu (4), уломак надгробне стеле uporabljen као покровна плоča kanala vodovoda na položaju zapadno od *Basilice urbane* (5).

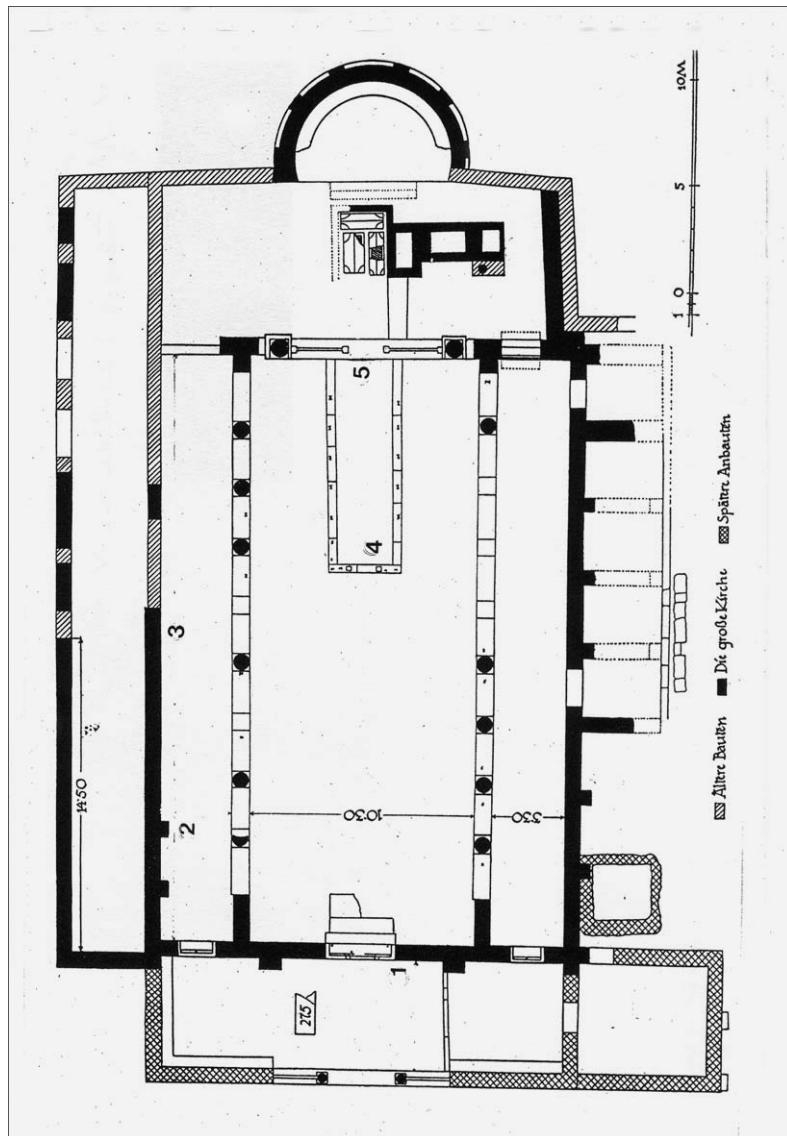
Sl. 11. Tlocrt bazilike iz V. stoljeća na Manastirinama (označeni su položaji važnijih spolja: dovratnik glavnog ulaza /1/, pilon sjevernog zida /2/, sjeverni zid /3/, Schola cantorum /4/ i temelj oltarne pregrade /5/).

I cemeterijalni sklop na Manastirinama doživio je više radikalnih promjena i rušenja. Slojevi građevina su ispremiješani. Nad prvotnim skupom memorijalnih kapela iz IV. stoljeća u idućem je stoljeću sagrađena trobrodna bazilika, a na zapadu joj je narteks iz VI. stoljeća. Stupovi bazilike od bijelog kamena i crvenog granita te svi kapiteli pokupljeni su s drugih, starijih građevina. U konglomeratu zidova prisutni su i spoliji. Tako su temelju zida oltarne pregrade uzidani ulomci velikih stupova i donesenih blokova. Vidljivi su i u južnom dovratniku ulaza, gdje je ugrađen dio stupa i kameni blok s jasnim tragovima klesarske obrade za neku drugu svrhu. Zatim se s unutrašnje strane sjevernog zida i njegova pilastra nalaze još dva umetka te komad manjeg stupa u zidiću ispod *Schole cantorum*.¹⁶

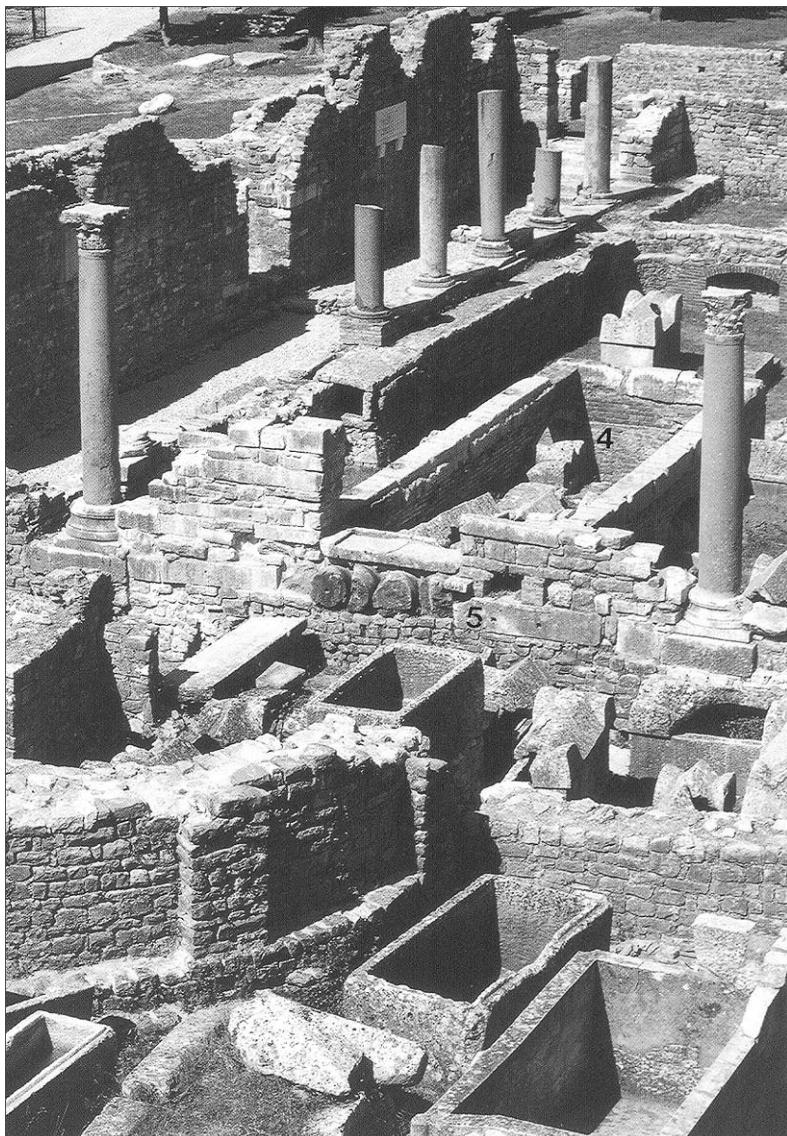
Sl. 12. Pogled s istoka na cemeterijalnu baziliku na Manastirinama; na sredini fotografije vidi se poprečni temeljni zid oltarne pregrade s brojnim spolijima (foto: Zoran Alajbeg).

Na početku VII. stoljeća, u vrijeme provala naroda, a prije konačnog pada grada, bazilika na Manastirinama je bila dobrim dijelom porušena. Kada je neposredna opasnost prošla, stanovnici su je samo djelimično obnovili, i to svetište kako bi se mogli održavati kulni obredi. Pri tome su opet u pregradnjima upotrijebljeni brojni spolji.¹⁷
