Sv. Vid na Vidovoj gori

Hrvoje GJURAŠIN, viši kustos
Muzej hrvatskih arheoloških spomenika
HR - 21 000, S. Gunjače b.b.

The Church of St. Vid at Mount Vidova Gora

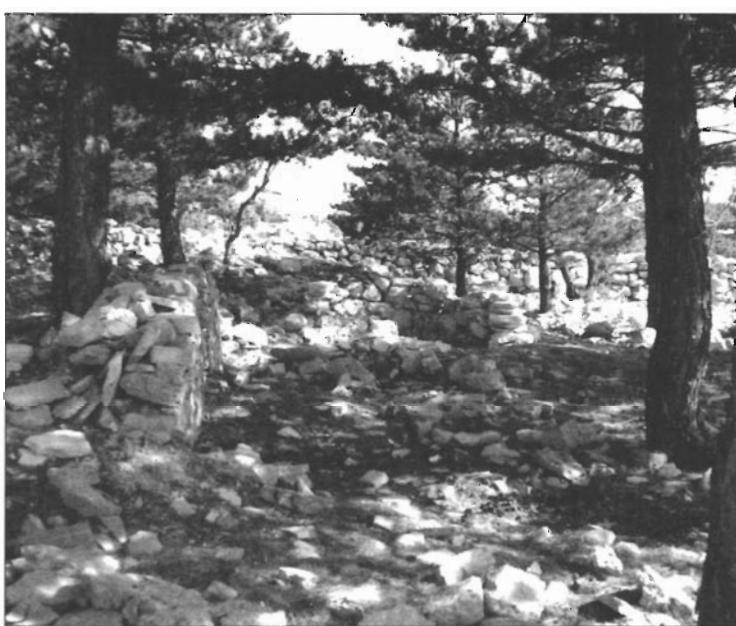
Početak konzervatorskih radova

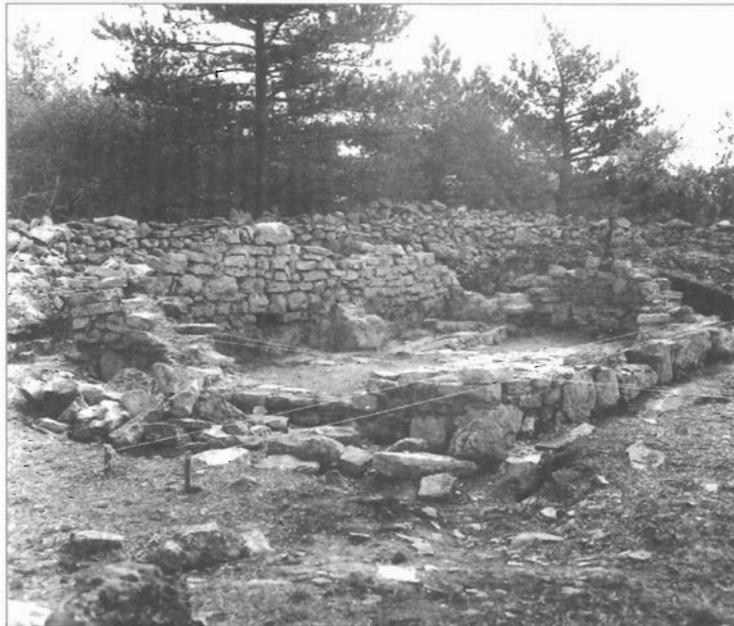
Stanje po završetku radova

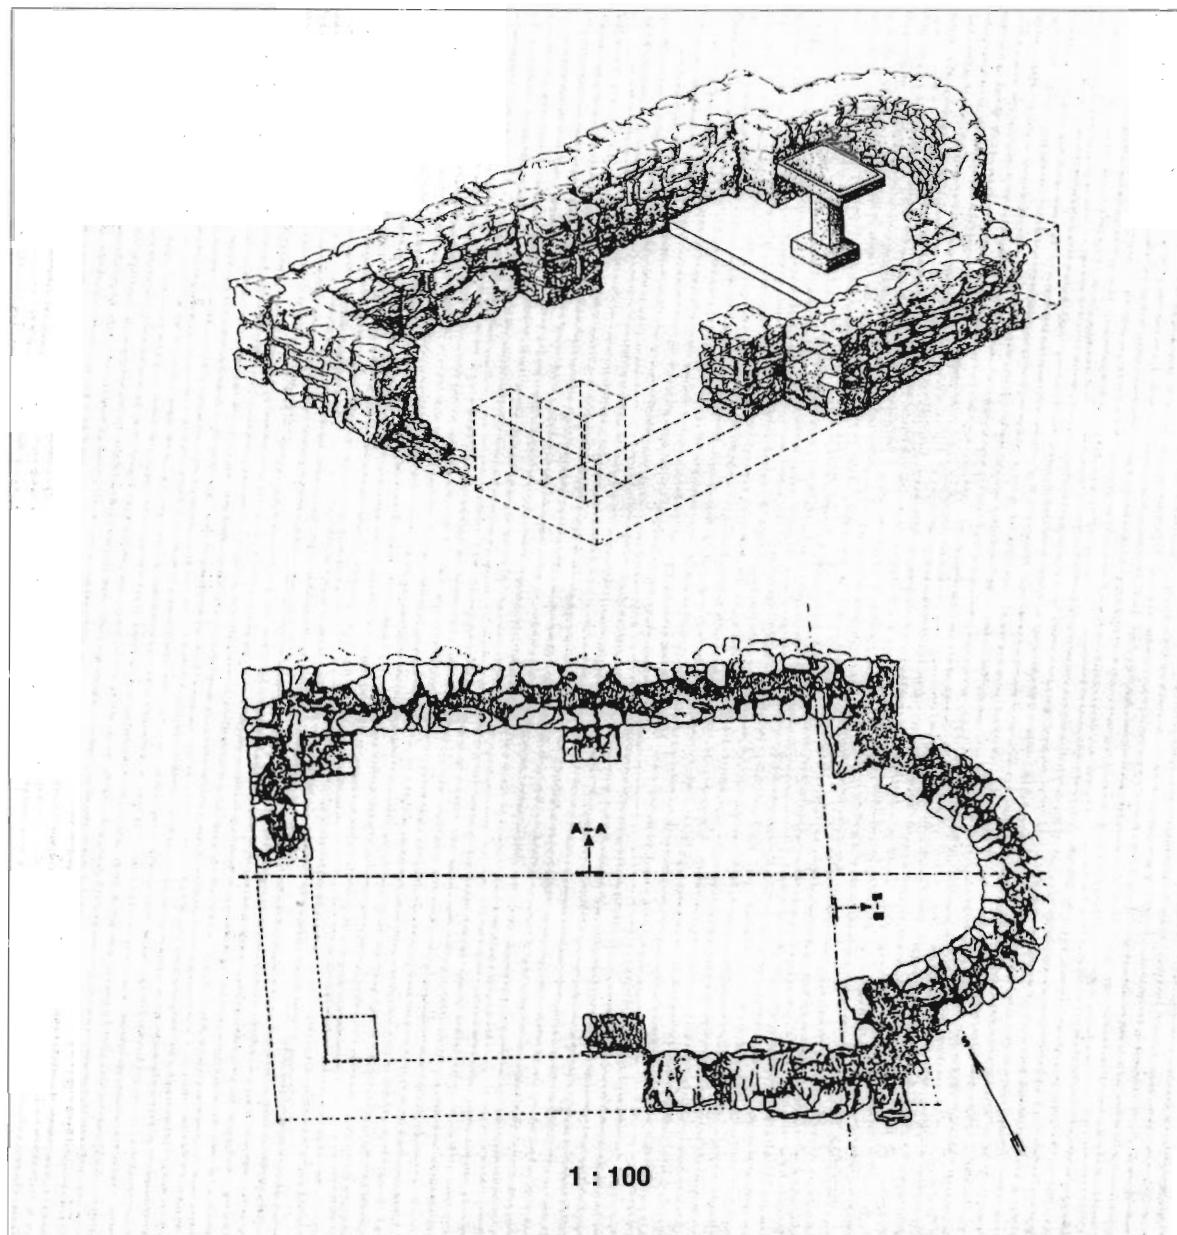
Perspektivni izgled i tloris
od crkve Sv. Vida

Zidovi su bili građeni od pravilnije priklesanog kamenja. Zbog urušenosti zapadnog zida nije bilo moguće utvrditi elemente potrebne za određivanje širine vrata, a na sjevernom zidu, očuvanom do visine od 165 cm, nije uočen nikakav trag prozorskog otvora.

Dva pilastra kvadratnog su presjeka po sredini broda i po dva polupilastra u uglovima uz zapadni zid crkve. Polupilastar u jugozapadnom uglu potpuno je uništen. Pilastri nisu organski povezani uza zidove crkve, nego su uz njih prislonjeni, pa ta činjenica ostavlja otvoreno pitanje vremena njihove gradnje i funkcije. Pod crkve bio je pokriven kamenim pločama položenim u zemlju crvenicu. U prezbiterijalnom dijelu pločnik nije nađen. Na osnovi tragova poda sačuvanog unutar apside te neuklonjene, a izdignute litice u sjeveroistočnom kutu crkve, i isto takve manje stijene u jugoistočnom kutu, čini se da je svetište s dijelom broda bilo povиšeno za 15 cm u odnosu na ostali dio crkve. Od zidova pribliжne širine 60 cm izdvaja se zapadni zid širok 50 cm. Taj zid svojim kosim otklonom razbijaju pravokutni prostor broda.

Svojom veličinom (7,95 x 4,80 m) crkva Sv. Vida na Vidovoj gori bila je najveća crkva iz tog razdoblja na otoku. Kako u blizini ne nalazimo tragove naselja ili samostanskog zdanja, možemo prepostaviti zavjetni karakter crkve.

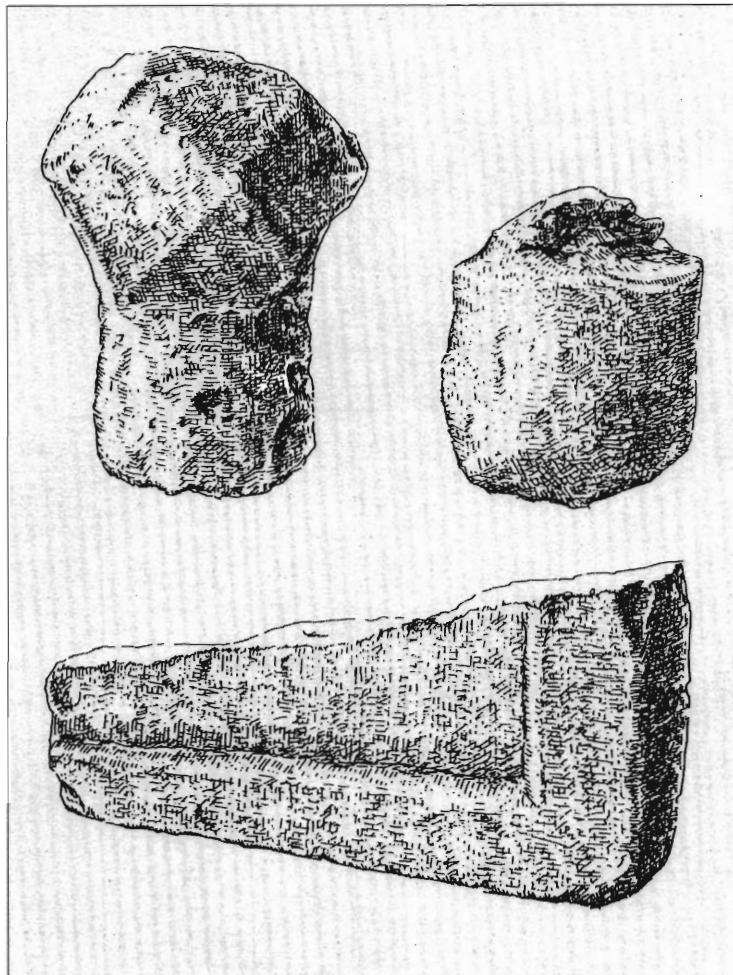
Kameni ulomci iz crkve Sv. Vida

Od nekadašnje opreme crkve pronađen je dio ugla udubljene oltarne menze, ulomak kolone, jedan atmosferilijama gotovo u cijelosti uništen stup s kapitelom, akroterij kojemu je donji dio tijela valjkast, a gornji u obliku mnogoplošnjaka, te ulomak stupa s bazom.

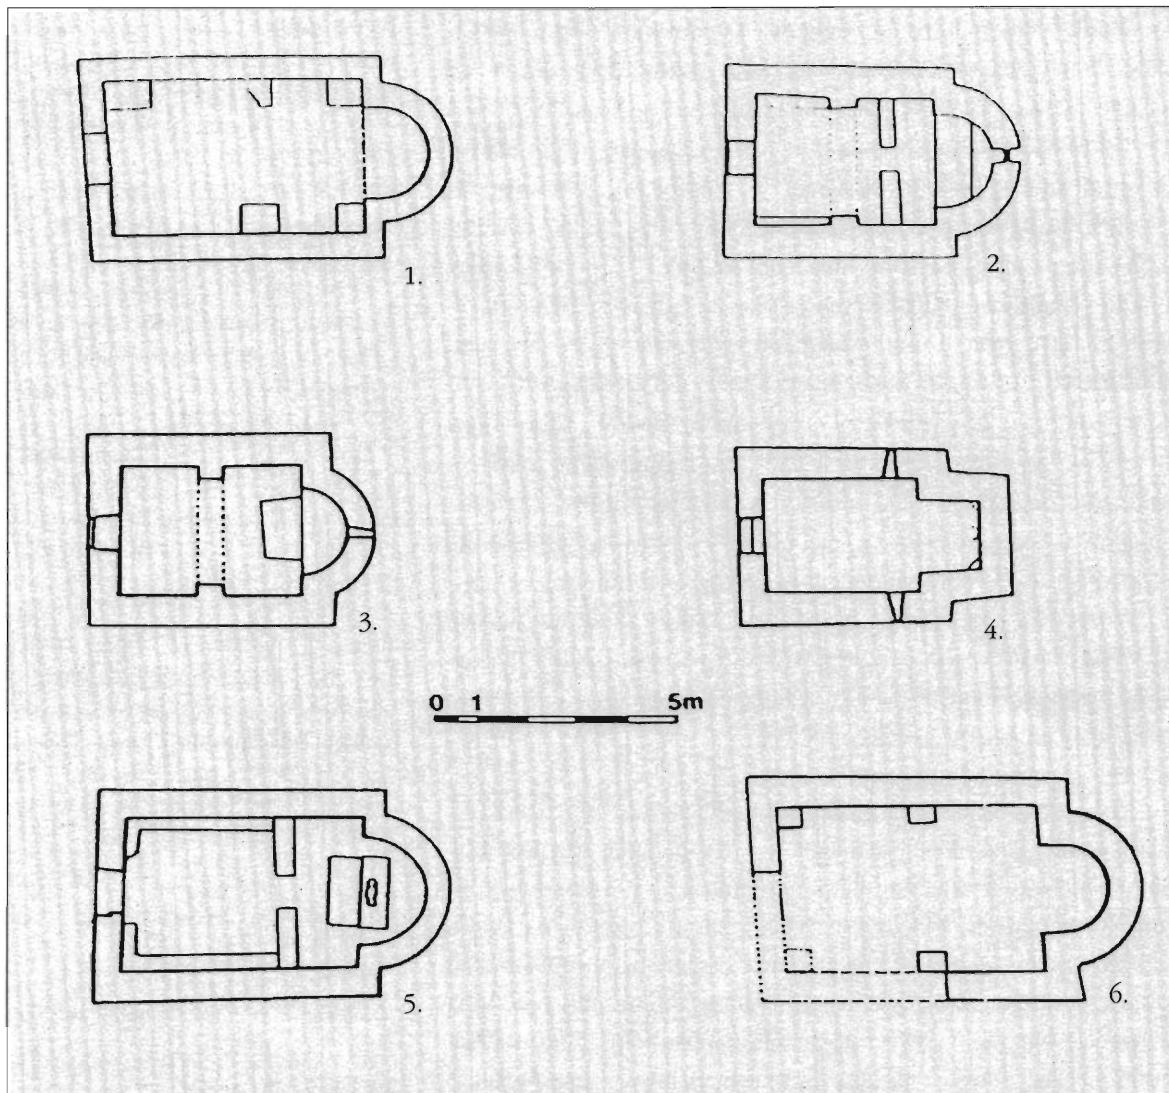
Ranoromaničke crkve na otoku Braču

1. Sv. Tudor / I. Tenšek /
2. Stomorica / D. Domančić /
3. Sv. Luka / G. Nikšić /
4. Sv. Barbara / D. Domančić /
5. Sv. Vid - Dol / R. Bužančić /
6. Sv. Vid - Vidova gora / V. Bakulić /

Crkva Sv. Vida na Vidovoj gori, kao i veliki broj malih crkava iz starohrvatskog doba na otoku Braču, potpuno ili djelomično sačuvanih do naših dana, ne pokazuje neke bitne razlike između onih sagrađenih u 9. i 10. i onih u 11. stoljeću¹⁴. S ponešto izduženom polukružnom apsidom na istoku ne izdvaja se ničim posebno od već poznatih ranoromaničkih crkava na otoku: Sv. Luke kod Donjeg Humca, Sv. Vida zapadno i Sv. Barbare južno od Dola, te Stomorice kod Ložišća¹⁵. Vrlo je slična crkvi Sv. Tudora kod Nerežišća, koja ima gotovo identičan raspored pilastara, a koji su naknadno sagrađeni. Neki autori smatraju da je ova crkva sagrađena u starokršćanskem razdoblju¹⁶. Možda će arheološka istraživanja Sv. Tudora omogućiti rješavanje ovih dilema.
