ŽELJKO PEKOVIĆ

CRKVA SV. NIKOLE NA PRIJEKOM

UDK 726.54(497.5 Dubrovnik)
Izvorni znanstveni rad
Original scientific paper
Primljenio: travanj 1994.
Received: April 1994

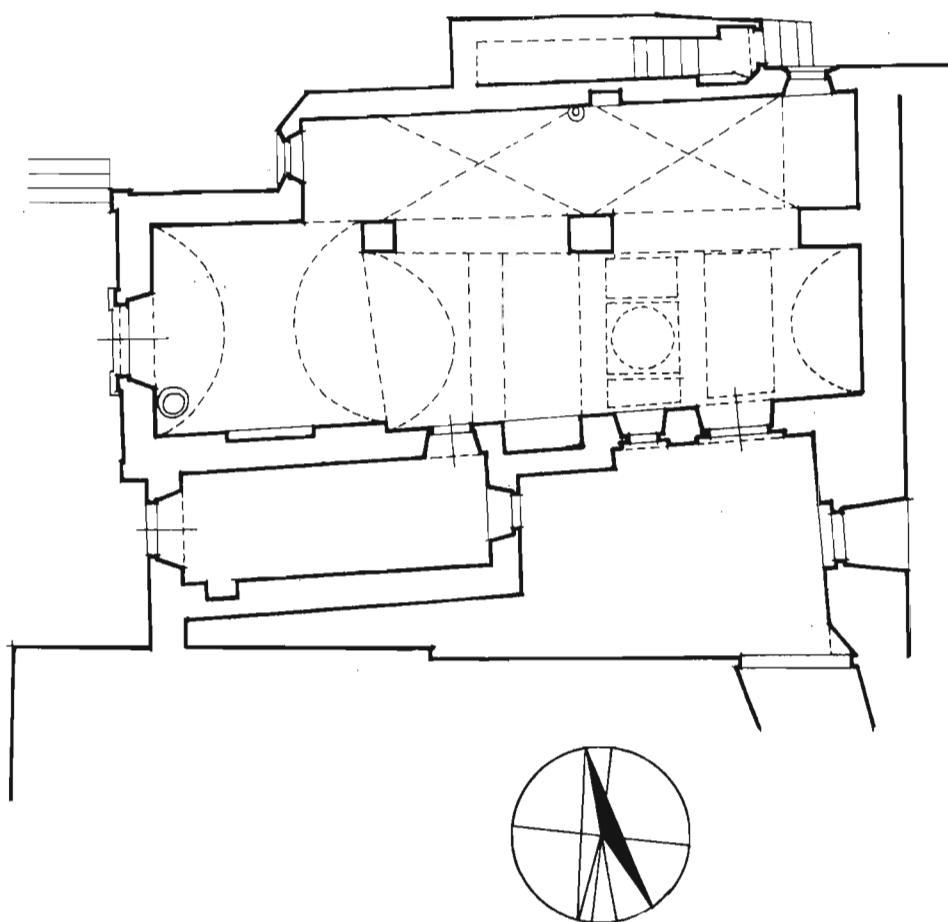
Sl. 1. Situacija

Crkva Sv. Nikole nalazi se u sjeveroistočnom dijelu povijesne jezgre Dubrovnika, na predjelu "Prijeko". Nalazi se u osi ulice Prijeko, na mjestu gdje se ona siječe sa Zlatarskom ulicom. Izgrađena je iza nekadašnje carinarnice (*dogana, sponza*); do nje je u XIII. stoljeću vodila regulirana ulica, širine 4 sežnja, koja je izgradnjom današnje Sponze nestala.¹ Nalazila se uz nekadašnji gradski zid prema istoku, danas istočni zid Sponze.

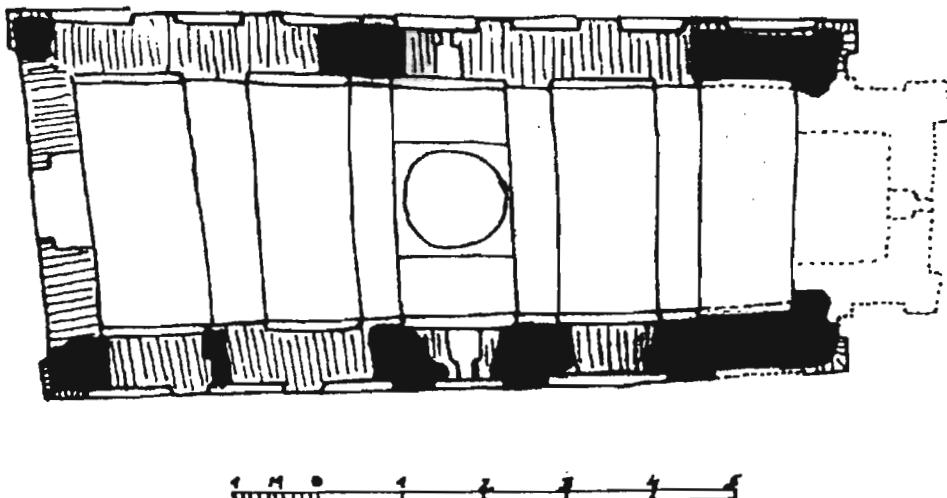
Sl. 2. Rekonstrukcija tlocrta crkve, E. Dyggve

Crkvu Sv. Nikole proučavao je E. Dyggve te izvršio analizu originalnih dijelova i iznio rekonstrukciju njezina prvotnog izgleda. Ona je, po njegovu tumačenju, bila izduženih proporcija, sa čak pet traveja, te četiri para lezena u unutrašnjosti, i s apsidom koja je bila izvana i iznutra pravokutna. Nad središnjim travejem uzdizala se kupola.

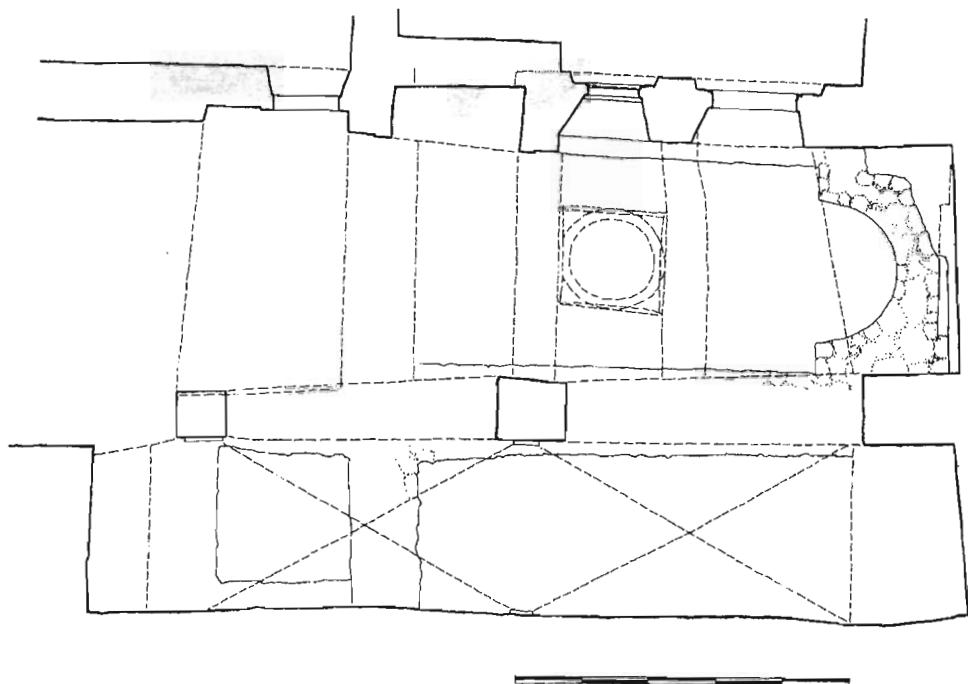
Sl. 3. Tlocrt arheoloških istraživanja

U arheološkim istraživanjima provedenim od Zavoda za zaštitu spomenika kulture i prirode u Dubrovniku⁹ pronađene su temeljne strukture izvirne crkve Sv. Nikole. Unutar današnjeg apsidalnog prostora pronađeni su dijelovi lijepo sačuvane apside crkve koja je bila izvana pravokutna, raščlanjena plitkom nišom,

dok je iznutra bila polukružna. Pronađeno zide bilo je građeno priklesanim kamnom u nepravilnim redovima, vezano obilnim slojem vagnene žbuke. Pronađen je i temeljni zid pročelja izvorne crkve, koji je potvrđio njenu trodijelnost.

- ⁹ Tlocrt arheoloških istraživanja objavljen je članku S.Sekulić-Gvozdanović, Grafički prilozi tipologiji hrvatske sakralne arhitekture do romanike, Prilozi istraživanju starohrvatske arhitekture, Split 1978, tabla I.E.

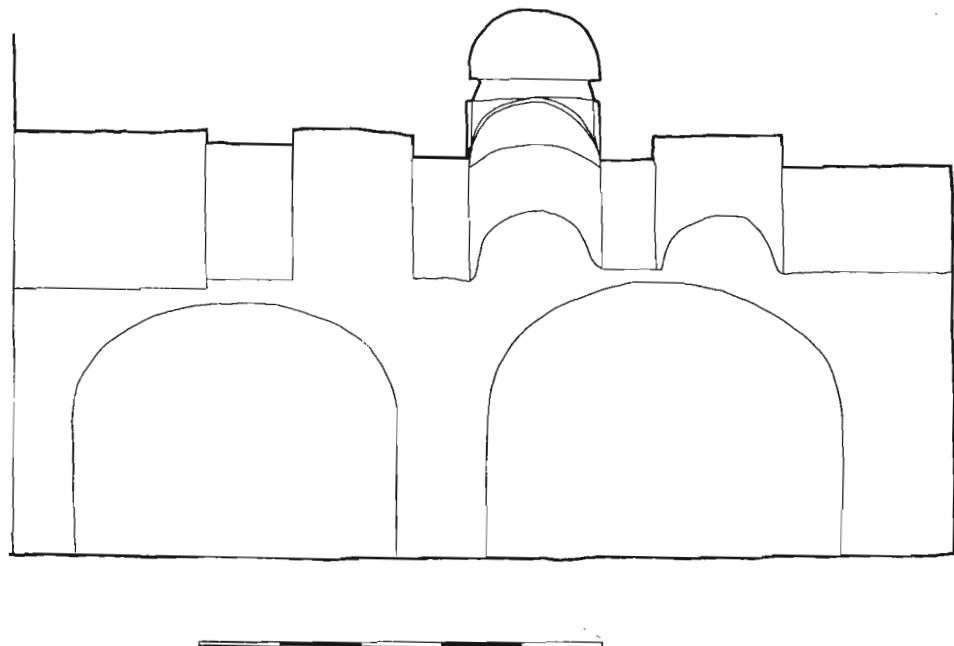
Sl. 4. Presjek, pogled sjever, postojeće stanje

Prilikom dogradnje sjevernog bočnog broda veza s predromaničkom crkvom uspostavljena je probijanjem sjevernog perimetralnog zida s dva nepravilna luka koji su nesimetrični u odnosu na pojASNICE prvoTE crkve. Taj probor uništio je gotovo u potpunosti sjeverno pročelje crkve. Dvije pojASNICE koje nose kupolu sačuvane su u zoni svodova, iznad tjemena lukova probijenih otvora. Na tom zidu, u prva dva traveja između pojASNICA sačuvani su tragovi slijepih lukova.

Pojasnice na oba zida su otučene prije pregradnji, kako je to čest slučaj kod "širenja" predromaničkih crkvica. Tako su radi minimalnog širenja građevina otučene pojasnice ispod zone svodova na crkvi Sv. Mihajla u Pakljenou na otoku Šipanu. Isti je slučaj na crkvi Sv. Ivana u Šilovom selu na istom otoku.

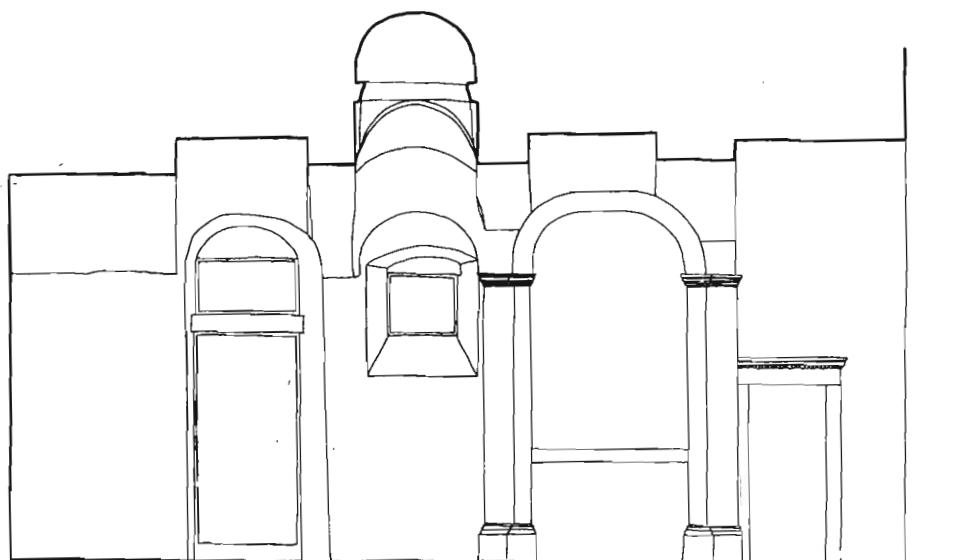
Sl. 5. Presjek, pogled jug, postojeće stanje

Na južnom pročelju crkve sačuvane su dvije plitke niše koje su ukrašavale pročelje predromaničke crkve. Perforirano je s dva otvora: vratima s nadsvjetlom i prozorom. Vrata su smještena unutar krajnje istočne slijepе niše, imaju jednostavne kamene dovratnike, dok su kameni doprozornici nadsvjetla obrubljeni uglačanom vrpcom. Prozor je smješten u slijedećoj sačuvanoj slijepoj niši. Njegovi doprozornici su slično kao i doprozornici nadsvjetla vratiju s unutarnje strane ukrašeni uglačanom vrpcom. Prodori vratiju i prozora nalaze se u prvom i drugom traveju između pojasnica. Izgradnjom novog bočnog oltara i njegove niše u trećem traveju je probijeno zidno platno te je znatno uništena pojasnica i dio luka na mjestu nekadašnjeg pročelja. Oltar je očigledno ugrađen nakon dograđivanja crkve u smjeru pročelja. Zbog njegove dubine (koja je jednaka širini zida) izvana je dograđen zid sa strehom.

Južno pročelje bilo je, čini se, raščlanjeno s tri slijepе niše. Dvije su vidljive, a ostaci treće pronađeni su u sondi izvedenoj u dnu oltarne niše. Raspored slijepih lukova pročelja ne podudara se s rasporedom polupilona iznutra, što je karakteristika predromaničkog graditeljstva.

Nad srednjim travejem u četvrtastu tijelu nalazi se malena kupola. Prijelaz iz kvadrata u krug ovdje je riješen pandativima. Nad njima je jednostavni vijenac nad kojim je kalota. Izvana je bila kvadratnog oblika, danas je vidljiva samo njena južna polovica, jer je nad crkvom izgrađen stambeni objekt. Na kupoli su otkriveni tragovi - vertikalne fuge koje nagovještaju postojanje uobičajene raščlanjenosti kupola toga arhitektonskog tipa.

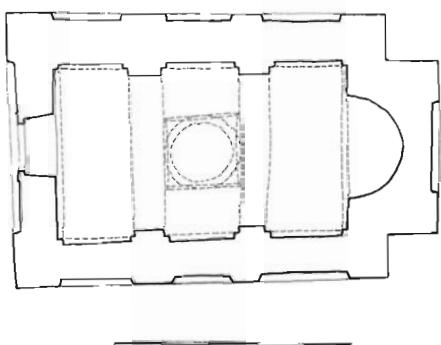
Sl. 7. Tlocrt, pretpostavljeno izvorno stanje

Predromanička crkva Sv. Nikole je u tlocrtu pačetvorina. Dužina crkve (zajedno s apsidom) je 7,2 metara, širina 4,6 metara. Zidovi su debeli 60 cm, bez lezene. Ožbukana je iznutra i izvana. Bila je zidana u rustičnoj tehnici priklesanim lomljencima u nepravilnim slojevima, s obilnim slojem morta. Presvođena je bačvastim svodom oslonjenim na dva para lezene, koje prelaze u pojascice, tako da je prostor podijeljen na tri jednakih dijela. Nad srednjim se uzdiže kupola u kvadratnom tamburu. Rasterećenje malenog tijela kupole riješeno je pojačanjem oslonca - širenjem lateralnih zidova izgradnjom slijepih lukova između polupilona i pojačavanjem zida lezenama. Krov je najvjerojatnije bio pokriven kamenim pločama.

Apsida ima jednu slijepu nišu, a lateralni zidovi imaju tri slijepa niša isto kao i crkva Sv. Ivana u Šilovom selu na Šipanu. Apsida je iznutra polukružna, izvana kvadratna. Kupola Sv. Nikole na Prijekom sakrivena je u kvadratnom tamburu ukrašenom s tri slijepa niša.
