M. SUIĆ – I. PETRICIOLI

STAROHRVATSKA CRKVA SV. STOŠIJE
KOD ZADRA*

(primjer preromaničke adaptacije antičke arhitekture)

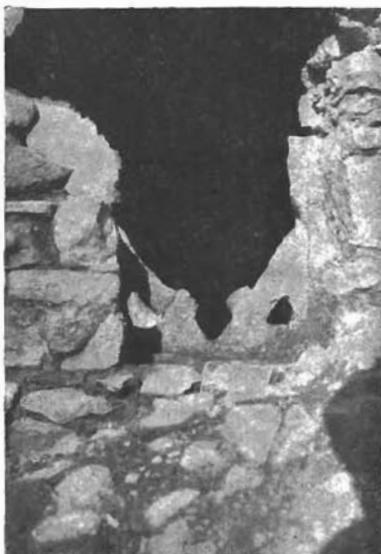
Sl. 6. Ostaci prozora apside donje crkve s tranzenom

Prozor je otvoren na apsidi u visini zemljišta, naime u visini maksimalnog vodostaja cisterne. Jugoistočni je zid apside do visine prozora sagrađen u većoj debljini, tako da se potpuno naslanja na kosi zid cisterne. Od visine prozora pa na više tanji je i skoro okomito zidan (v. uzdužni prijesjek na planu II). Na prozoru, koji je u gornjem dijelu dosta oštećen, sačuvani su ostaci tranzene. Tranzena je bila u obliku ploče probušene jednostavnim, neprofiliranim rupama u obliku romba (sl. 6). Po sačuvanim dijelovima dade se lako rekonstruirati prvotni oblik, pa stoga donosimo grafičku rekonstrukciju (sk. 3). Kako je gornji dio prozora oštećen, nismo mogli odrediti točnu visinu. Polukružni smo završetak rekonstruirali po analogiji. Kako se vanjski nivo terena vremenom nešto povisio, prozor je dobrim dijelom zazidan. Možda se na većoj visini otvorio novi, pa je odatle i toliko oštećenje gornjeg dijela. Jedino sigurna dimenzija, širina, iznosi oko 50 cm.

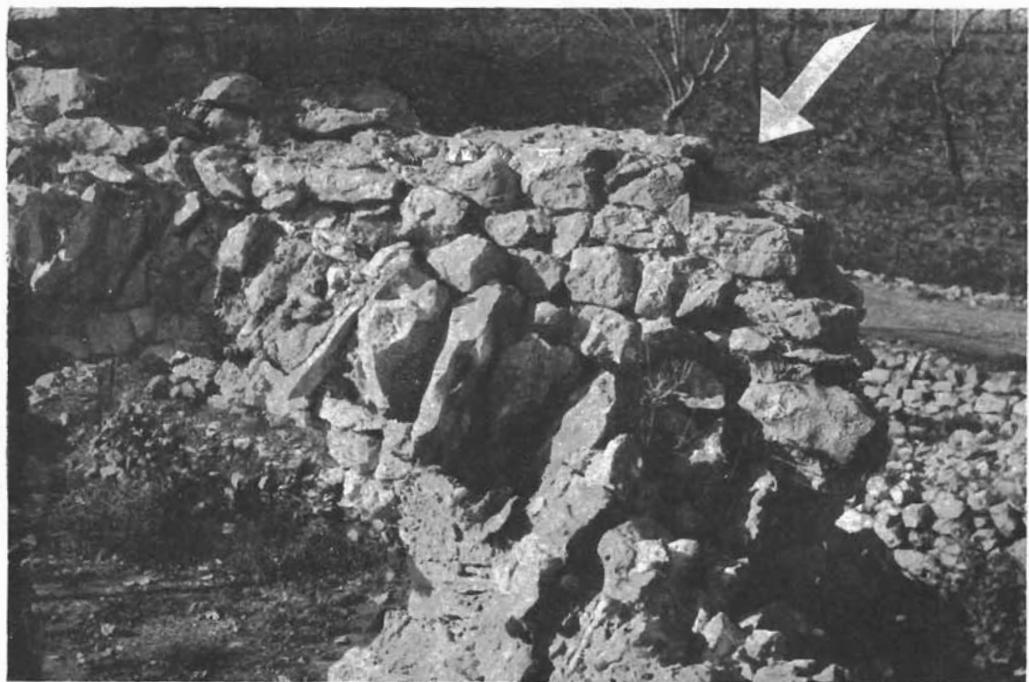
Sl. 10. Ostaci antičke arhitekture
s ugrađenom piscinom (pogled s istoka)

Drugi je objekt slične namjene manji reservoir za vodu, uz zidove a i b (Plan I); dug je 2,68 m, širok 1,70 m, a sačuvan u visini od 1 m (unutrašnje mјere) (v. Plan I i II i sl. 10). I njegovi su zidovi obloženi s unutrašnje strane debelom naslagom žbuke, pomiješane tucanom opekom, a tako isto i spojevi zidova i zidova s podom. Pod te piscine sastavljen je od istih manjih opeka kao u cisterni, samo su tu opeke postavljene pljoštimice jedna do druge (*opus isodomum*, v. sl. 11). Od zidova prema središtu pod se blago spušta, a u sredini nalazi se u razini poda kameni blok s polukružnom izdubinom, koja je služila za sakupljanje taloga (kameni labrum). Koja je bila uža funkcija te male piscine nije sigurno; činjenica da je manjih dimenzija i da je bila ugra-
