# Zidani svođeni mostovi malih raspona prilagođeni suvremenim zahtjevima

Stručni rad

## Adjustment of small-span masonry arch bridges to present-day demands

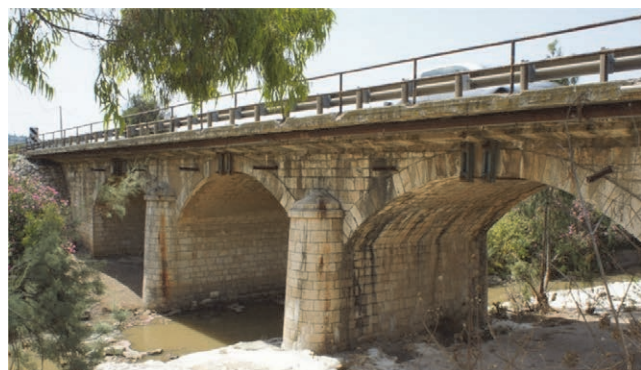
Slika 3. Primjer zidanog mosta

Most je izgrađen od pravilno posloženog prirodnog kamena. Stupovi su ili u potpunosti izgrađeni od prirodnog kamena ili su samo izvana zidani kamenom, a iznutra ispunjeni materijalom manje kakvoće. Za razliku od stupova, za upornjake se s velikom sigurnošću može ustvrditi da su izvana zidani kamenom, a iznutra ispunjeni materijalom manje kakvoće. Na nizvodnoj strani mosta, na čeonom zidu blizu upornjaka nalazi se mali kružni otvor kroz koji se može zaviriti u unutrašnjost mosta. Tu se jasno vidi količina materijala ispune mosta od pretežno neobrađenog kamenog materijala. Može se pretpostaviti da se cijela ispuna mosta sastoji od istog ili sličnog materijala.

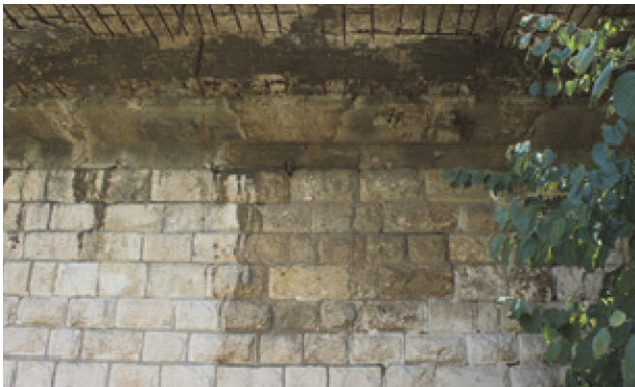
Slika 4. Izbočenje i promjena boje čeonog zida

mjestimičnog izbočenja jednog dijela površine čeonog zida koji je ujedno i promijenio boju u odnosu na okolno ziđe. Ovo oštećenje odgovara onome na slici p) u tablici 1. Postoji mogućnost da je do ispučanja došlo prilikom jednog od dvaju proširenja ceste radi prilagodbe konstrukcije na nošenje dodatnog tereta, ali moguće je i radi zadržavanja vode u ispuni. Nema nikakvih pokazatelja da je do te pojave došlo nedavno, kao niti da dolazi do njenog daljnjeg napredovanja.

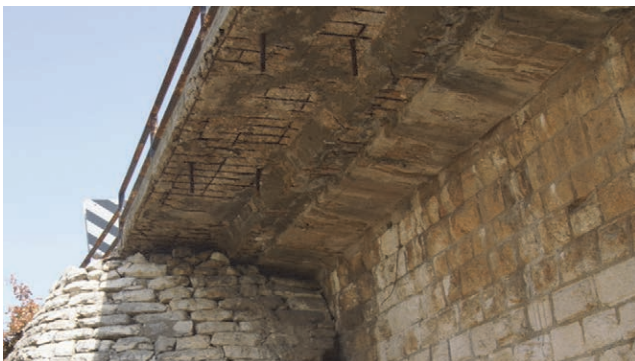
Slika 5. Loše stanje konzola mosta

Za razliku od donjega, konzolni je dio gornje ploče u veoma lošem stanju. Na cijeloj dužini mosta mogu se uočiti

područja na kojima je došlo do odvajanja zaštitnog sloja betona, što je prouzročilo vidljivo korodiranje armature duž cijelog konzolnog dijela gornje ploče. To je vjerojatno posljedica malog zaštitnog sloja predviđenog projektom te neprimjerene izvedbe. Uočljive su i brojne pukotine ploče u poprečnom smjeru. Loše stanje konzolnog dijela gornje ploče dovodi u pitanje sigurnost i stabilnost zaštitnih ograda i pješačke staze na mostu, a predviđa se daljnje pogoršanje stanja i dodatno ubrzanje propadanja tog dijela gornje ploče (slike 4. i 5.).
