DVIJE CRKVE NA BRAČU OBNOVLJENE U RANOM SREDNJEM VIJEKU

Radoslav Bužančić

Izvorni znanstveni rad

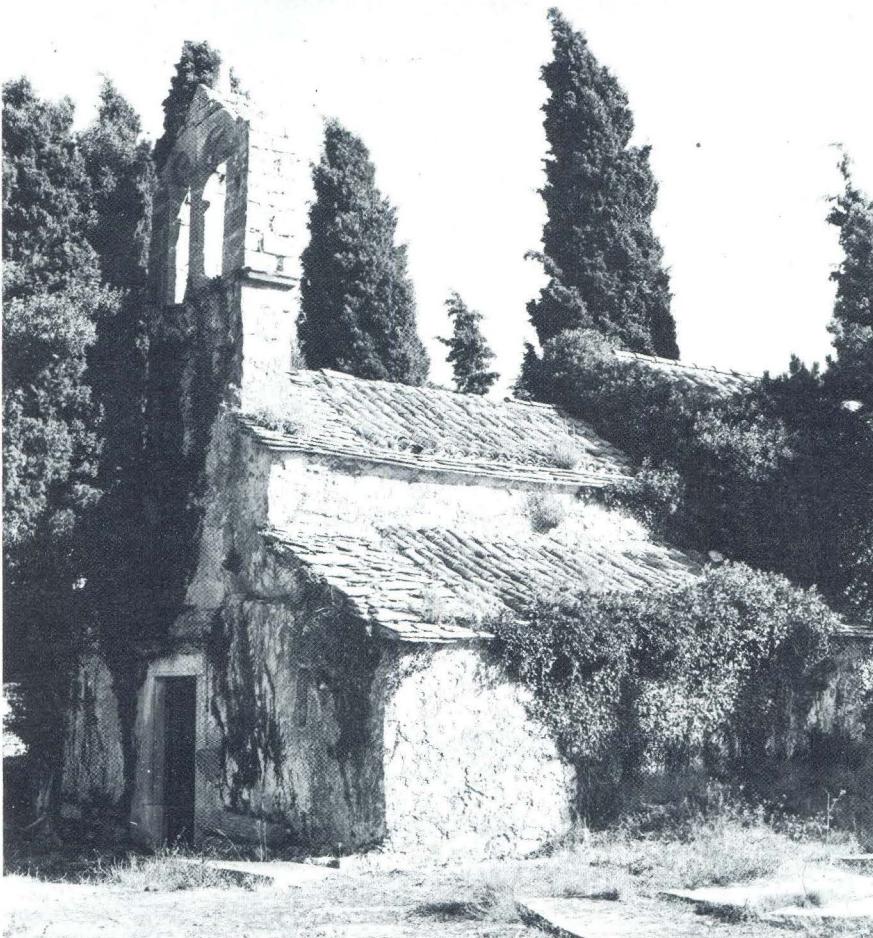
Škrip, crkva sv. Duha

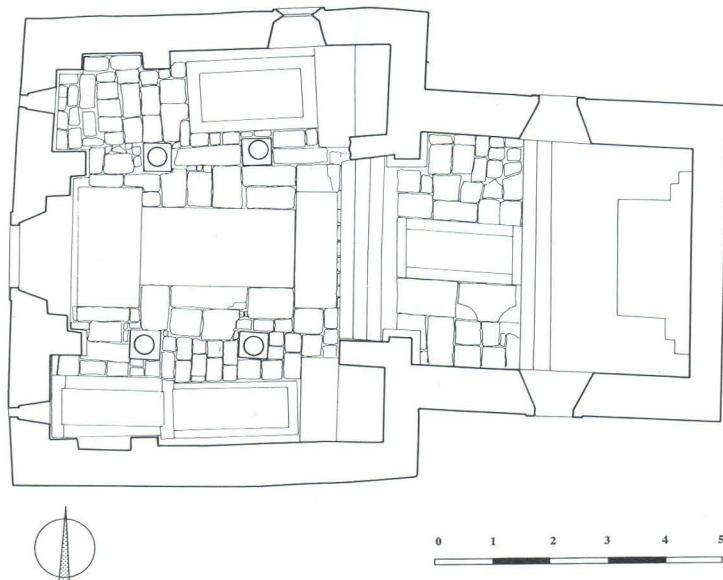
Tlocrt i uzdužni presjek Sv. Duha u Škripu, snimak postojećeg stanja

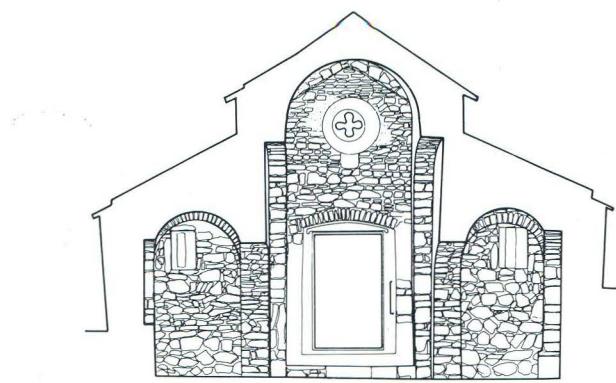
Poprečni presjek Sv. Duha u Škripu, snimak postojećeg stanja

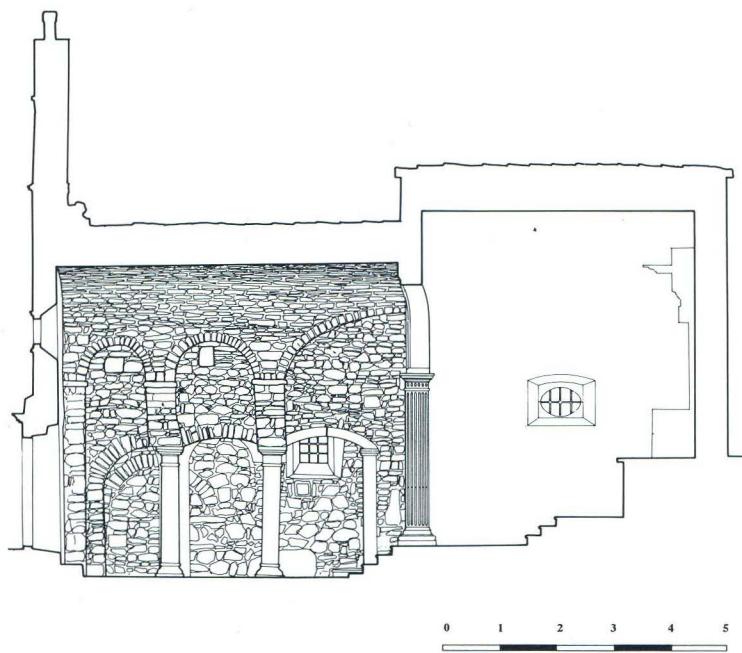
Uzdužni presjek sv. Duha u Škripu, snimak postojećeg stanja

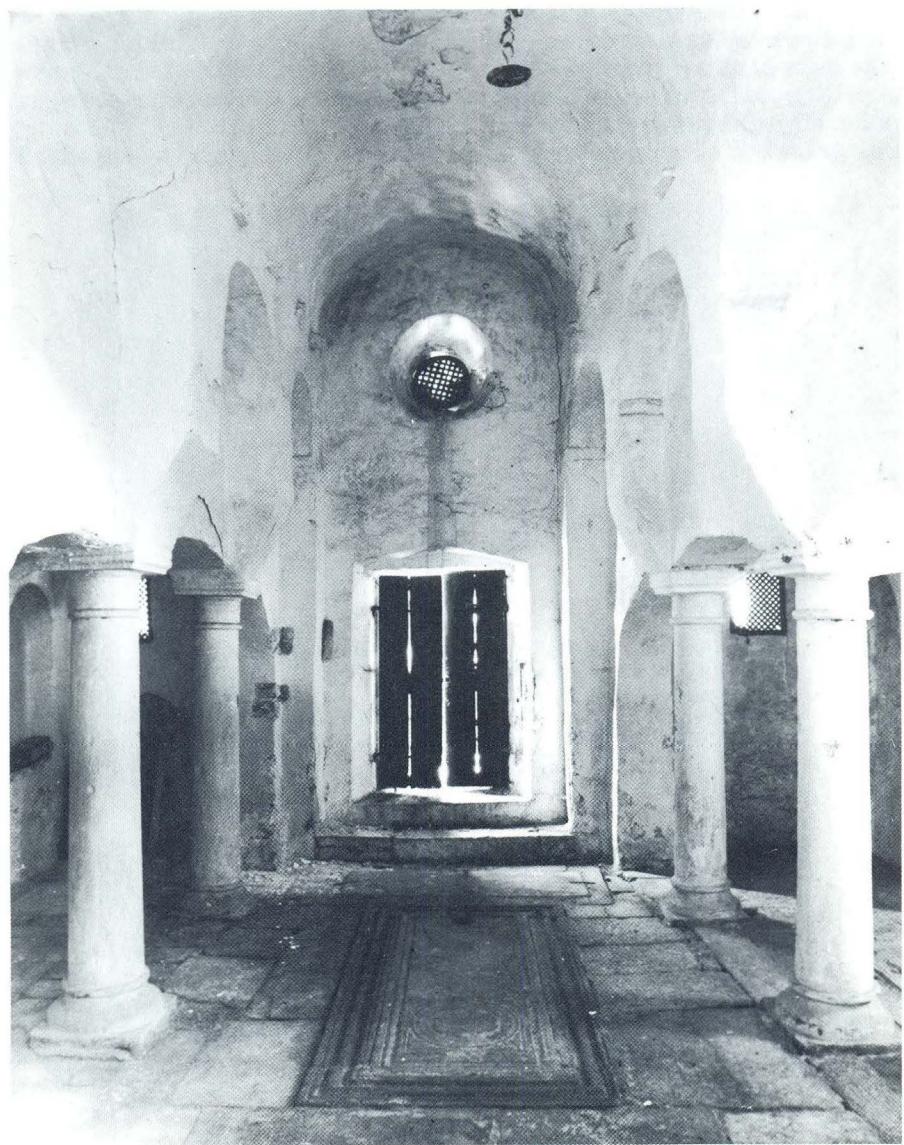
Škrip, crkva sv. Duha, unutrašnjost prije restauracije

Sustavna istraživanja provedena prilikom pripreme zahvata na njenoj sanaciji donose nam nove spoznaje o njenom nastanku i omogućuju nam praćenje tragova koji govore o izmjenama nastalim nakon što je podignuta. Arheološka istraživanja provedena u toku radova, koji su poduzeti prilikom sanacije temelja, otkrila su nam ostatke dijela antičkog gradskog sklopa na čijim je ruševinama kasnije crkva sagrađena.

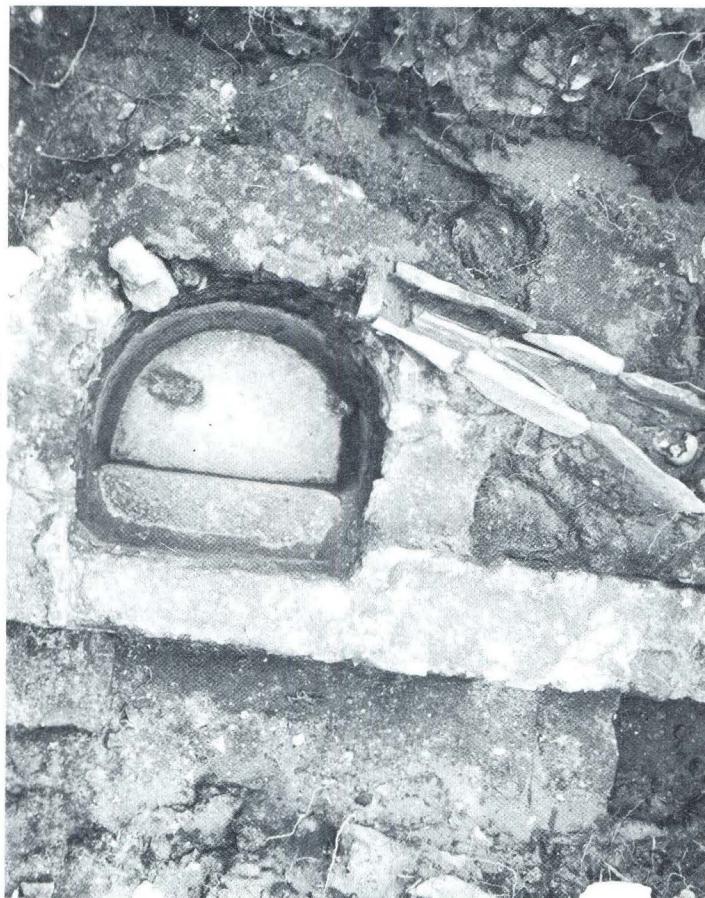
Škrip, crkva sv. Duha, arheološki nalazi istočno od crkve

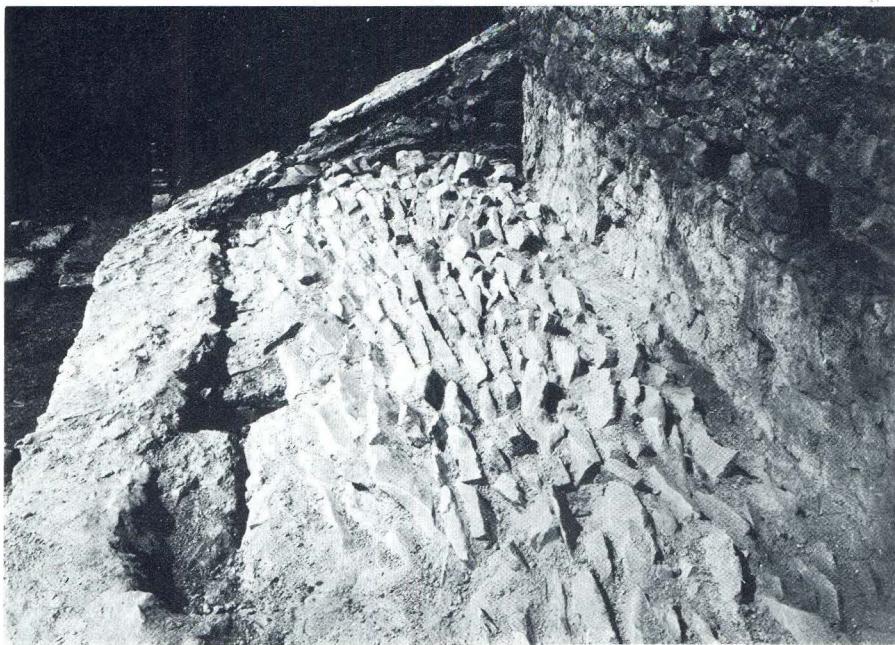
Škrip, crkva sv. Duha, svod bočnog broda s tragovima nekadašnje drvene krovne konstrukcije

Veličinom je prva crkva sv. Duha bila slična današnjoj bez barokne apside, ali nešto niža. Trag zabata, koji je kasnije povišen, vidljiv je na pročelnom zidu. Krovove kojima je bila pokrivena nosila je jednostavna drvena gredna konstrukcija čiji su tragovi i danas sačuvani. Nakon skidanja pokrova bočnih krovića na vanjštini zidova bazilikalnog srednjeg broda pokazali su se zazidani mali prozori u kojima je kao spolija nadena stela i nizovi rupa s južne i sjeverne strane. Čisteći nasip s gornje strane svoda, na bočnim svodovima pronađeni su i odgovarajući ležaji greda na vanjskim zidovima brodova. I mada ostaci drveta greda nisu pronađeni, sačuvali su se njihovi tragovi zato što su bili skriveni pod nasipom i uzidani u svodu južnog broda koji je u vrijeme gradnje podignut bez rušenja prethodne drvene konstrukcije. Kose grede krovišta imale su i svoje vezne grede, od kojih su ostali jasni tragovi u vidu horizontalnih šupljina nastalih u svodu nakon što je drvo istrunulo. Iz navedenog je lako rekonstruirati shemu najranije krovne konstrukcije izrađene od drvenih greda po rimskoj tradiciji.⁷

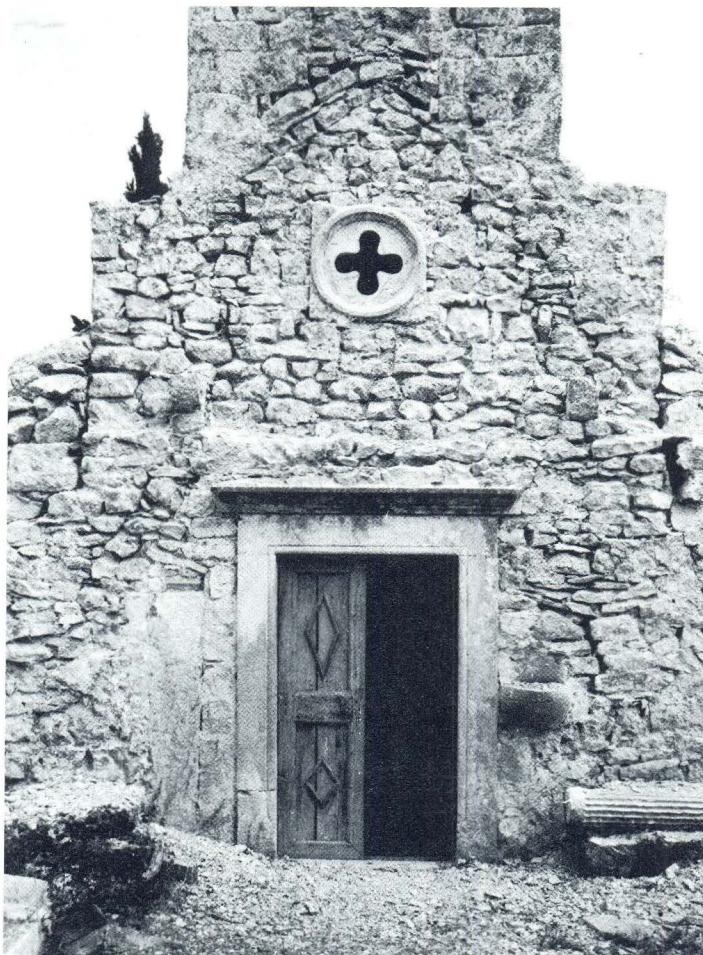
Škrip, crkva sv. Duha, pročelje nakon skidanja žбуке

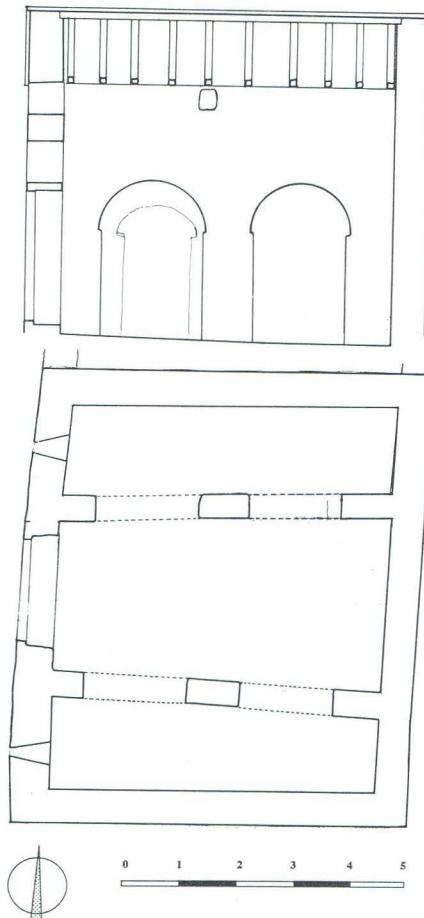
Prepostavljeni izgled Sv. Duha iz 7. st. prema saznanjima najnovijih istraživanja

Crkva je izvorno imala bazilikalni tlocrt te srednji brod izdignut nad arkaturom od dva luka sa svake strane. Zbog kasnijih preinaka u unutrašnjosti nije sačuvan taj najraniji oblik, ali nakon što je otučena žbuka vidjeli su se počeci lukova prve arkature sačuvane skoro do polovice koji nisu bili uništeni kasnijom pregradnjom. Rekonstrukcijom na nacrtu dobila se slika najstarije raščlanjenosti crkvene unutrašnjosti.

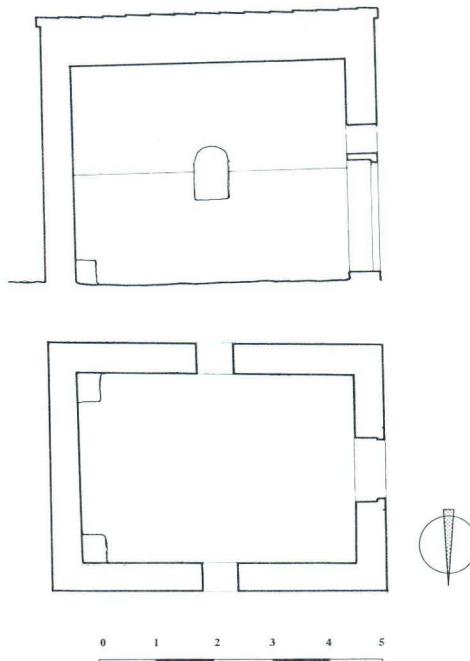
Pretpostavljeni izgled Sv. Ivana u Bolu iz 7. st. prema istraživanjima provedenim u toku radova 1984. g.

Spomenuta crkva sv. Ivana i Teodora bila je mala pačetvorinasta građevina neraščanjene unutrašnjosti, natkrita gljivastim svodom preko cijelog raspona. Svojom građom od sedre i pokrovom od tegula bio je prilagođen velikom rasponu, a građen je u skladu s pravilima struke i zanata, što pokazuje da ga grade vrsni graditelji. Unutrašnjost crkve ornamentirana je afresco¹² geometrijskim ornamentima i marmorizacijama, ali s uočljivim pomakom od zanatski vještijeg uzora što ga slikar vidi u građevini pred crkvom. Kao ni kod Sv. Duha, ni ovdje nije bila sagradena apsida, već je svetište moralo biti u pačetvorinastoj prostoriji crkvice. Građevina se je protezala zapadnije nego danas, ali je iz nepoznatog razloga skraćena. Ta pregradnja na njenom pročelju izvedena je tako da je do danas sačuvan i vidljiv presjek ranije građevine.

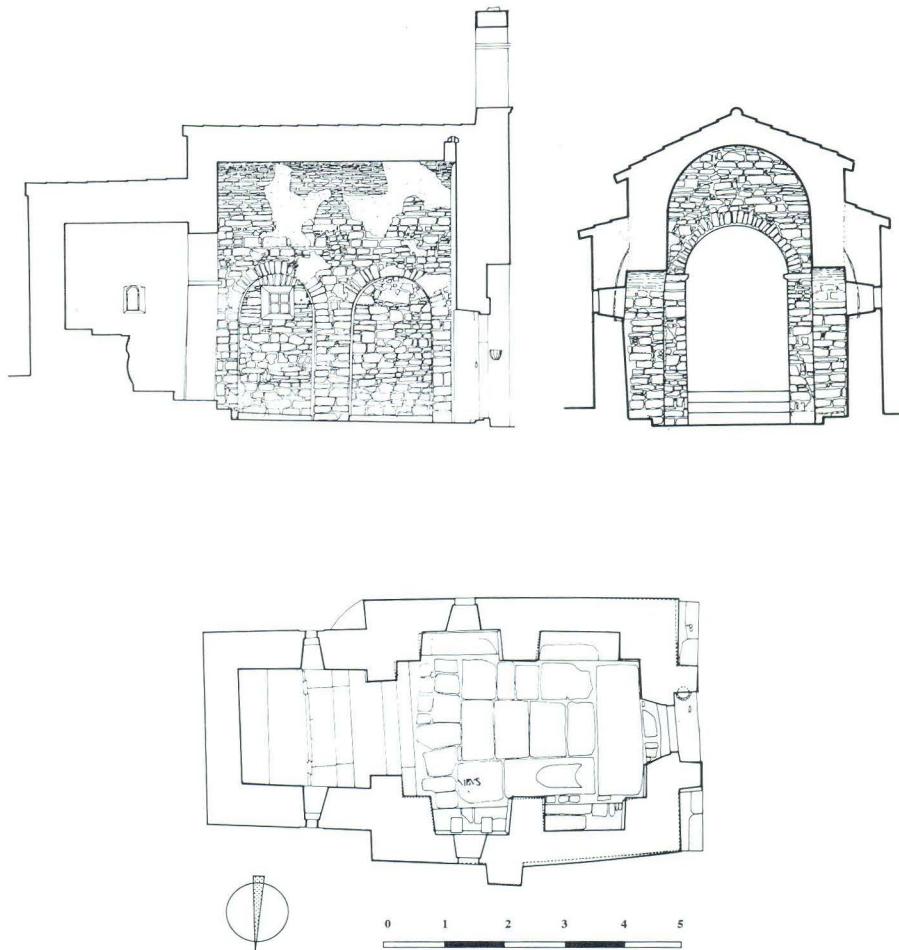
Sv. Ivan u Bolu, snimak postojećeg stanja

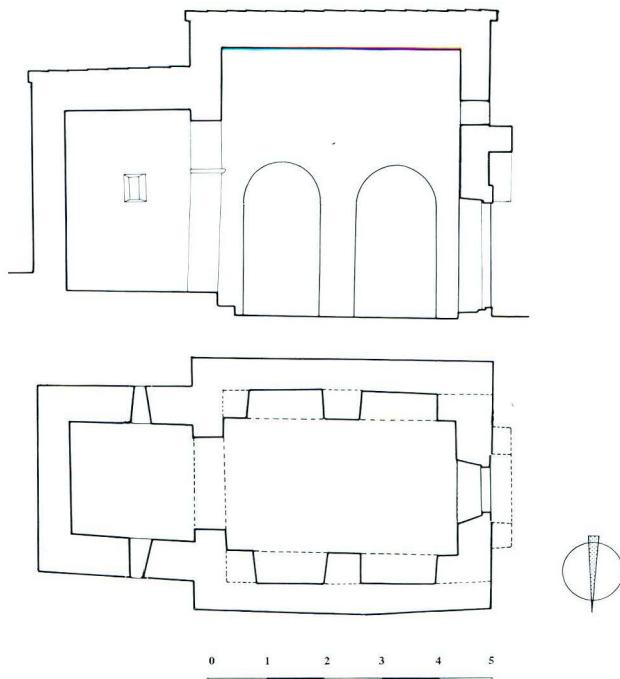
Izgled Sv. Ivana nakon ranosrednjovjekovnog preuređenja

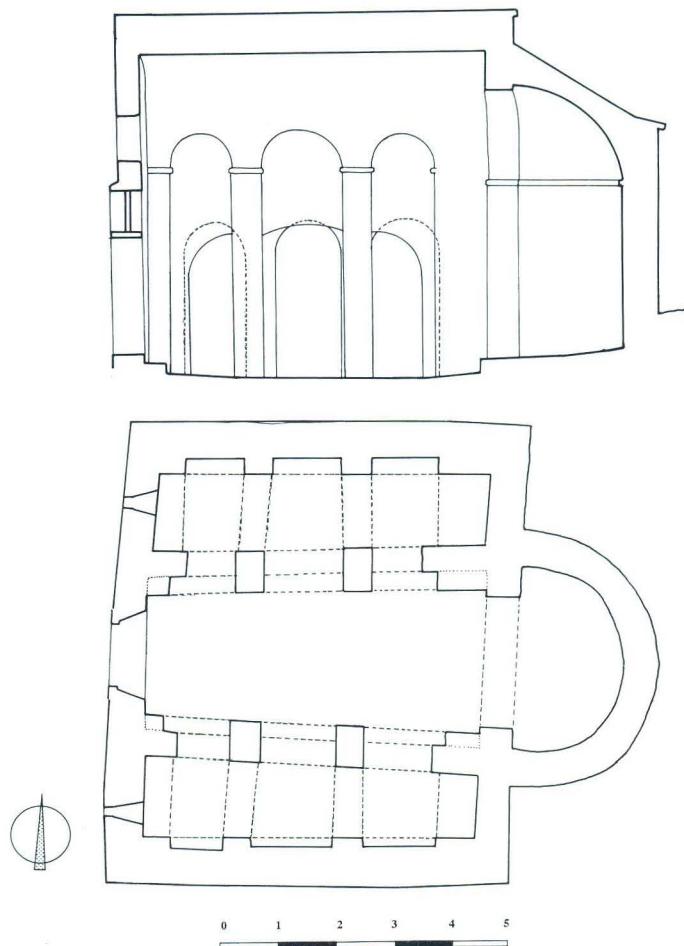
Izgled Sv. Duha nakon ranosrednjovjekovnog preuređenja

zuje da crkve nisu bile u cijelosti porušene, a slijedeći tragove greda stare krovne konstrukcije u Škripu stiče se dojam da ni krovovi nisu sasvim pali, što znači da se ne može sa sigurnošću tvrditi kako je obnova tih crkava bila isključivo potaknuta zbog njihove dotrajalosti i ruševnosti. Značajan poticaj ovim izmjenama bio je utjecaj novog stila koji se tek radao, ali i promjene u crkvenoj funkciji koje su nametale potrebu proširenja svetišta i gradnju apside.¹⁷ Protomajstor koji je predvodio obnovu u oba primjera gradi novu konstrukciju sasvim neovisno na pilonima arkature, koristeći stari zid za poboljšanje svojstva novonastalog oslonca kamenog svoda. Kameni svod je bačvastog oblika bez pojasnica.

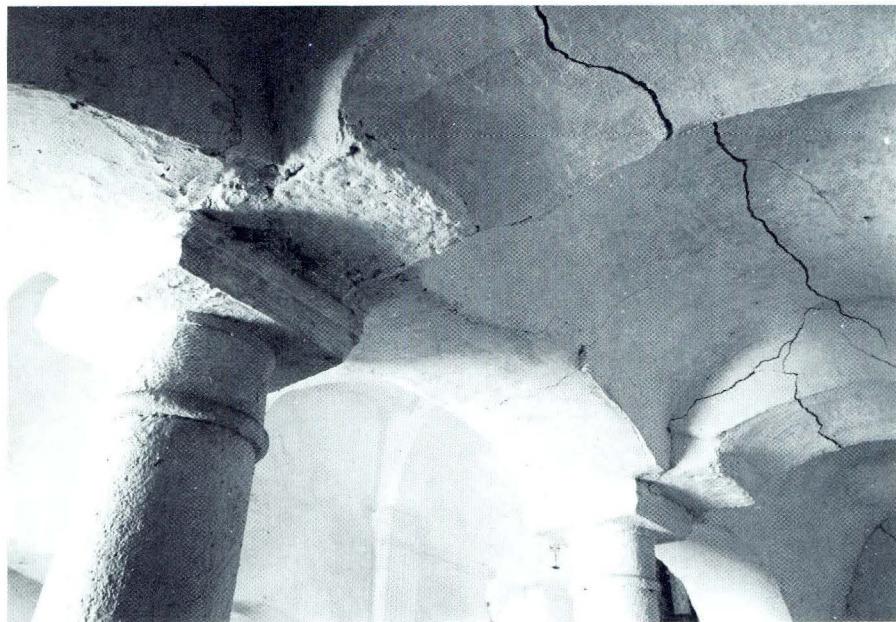
Škrip, crkva sv. Duha, stup na mjestu nekadašnjeg pilona

Daljnja arheološka istraživanja potvrdila su tu pretpostavku jer je u toku njih pronađen zidani pilon što je nekoć stajao među lukovima i to pod sjevernim i južnim lukovljem. Izgledom se nije doimala monumentalnom, nadasve zbog čedne dimenzije i glatke unutrašnjosti bez raskošne plastike i ornamenta, a kamen kojim je građena bio je velikim dijelom ponovno upotrijebljen sa ranijih rimske građevine. Bazilikalno svjetlo dopiralo je u tamnu nutrinu crkve kroz dva prozorčića srednjeg broda, a zapadno sunce s prozora na pročelju, na mjestu današnje roze te, stizalo je u popodnevni satima do samog svetišta. Od nekadašnjih ulaznih vrata ostao je samo lijevi dovratnik, i to »in situ«, pa je vidljivo da je nadvoj vrata bio nešto niži od današnjeg, isto tako i prag. Stoga je dokazano da su nekadašnji pod i prag bili niži od današnjeg. Vrata su bila široka oko šest stopa, a razina nekadašnjeg poda bila je oko pola metra ispod današnjeg, kako u unutrašnjosti crkve tako i pred ulazom.

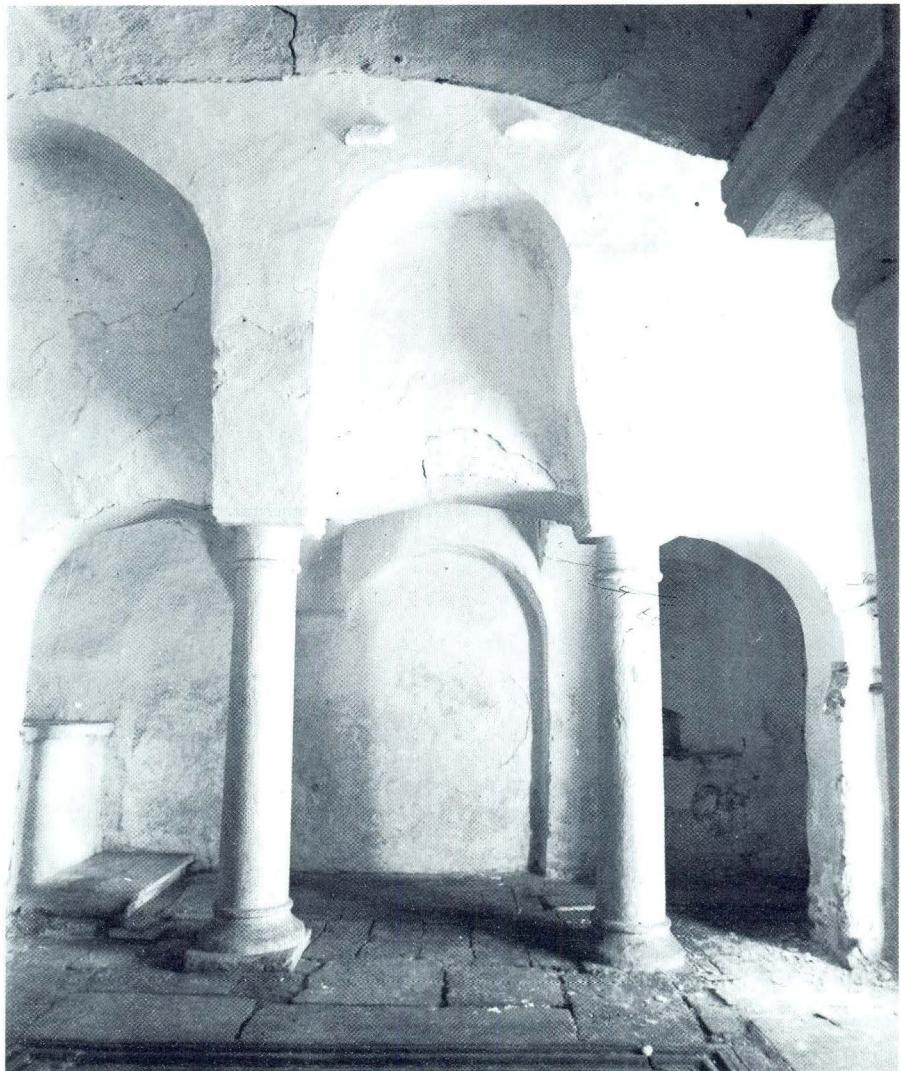
Škrip, crkva sv. Duha, pogled na južni zid i bočni brod prije zahvata

ga često srećemo čak i znatno kasnije¹⁸ jednako možemo primijetiti kod preinake arkature Sv. Duha kao i kod najmanjeg mogućeg zadiranja u stare zidove bolskog Sv. Ivana gdje je također iza nadograđenih pilastara sačuvana izvorna žbuka,¹⁹ ili što više, pod pokrovom bočnog krovi-

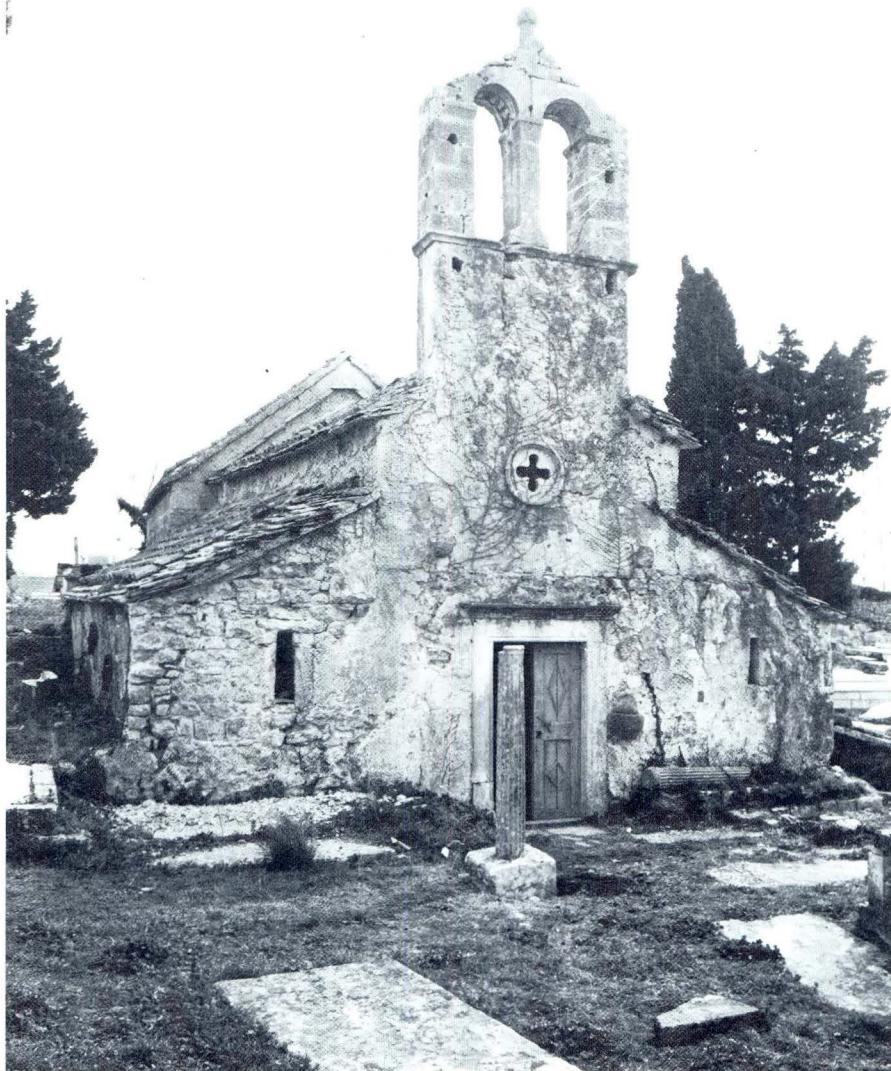
Škrip, crkva sv. Duha, prije zahvata

ća nađena je peta luka odsječena na mjestu prodora umetnute konstrukcije pri samom svom početku, pa je bez ovog namjernog čuvanja gradiva stare crkve nemoguće shvatiti zašto se graditelj koji provodi sanaciju dilatira od stare strukture, ne koristeći priliku za čvršće povezivanje dva zida na mjestu gdje bi to s lakoćom mogao.
