## PREDROMANIČKA CRKVA SV. IVANA KRSTITELJA U PODACI

Bosiljka Bezić

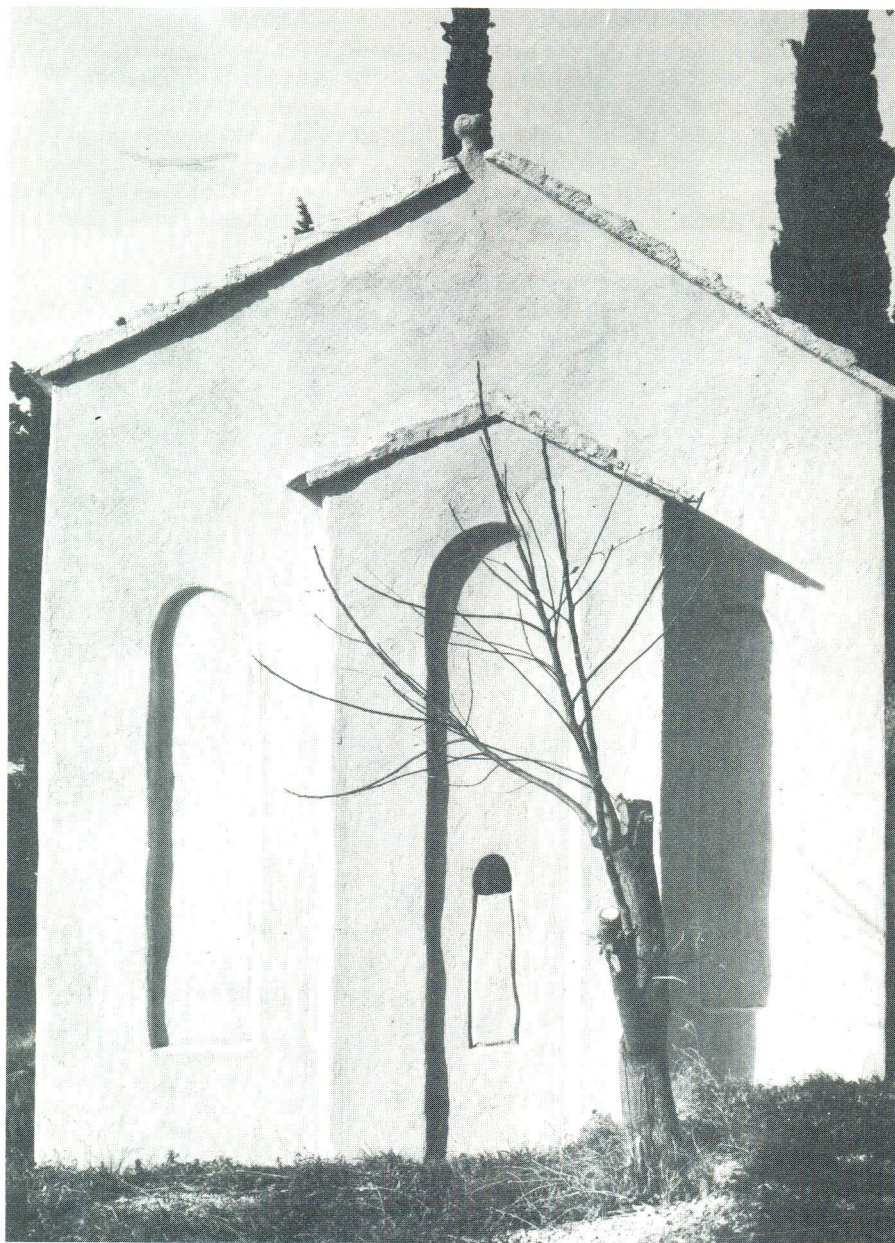
Podaca, Sv. Ivan, istočno pročelje s apsidom

je pokrivena dvostrešnim krovčićem, a raščlanjena je nišom koja završava polukružno i spušta se do podanka. S obje bočne strane apsida nalazi se po jedna manja niša koje također završavaju polukružno, međutim, ne počinju od podanka i na istoj visini: desna počinje više od lijeve i završava niže od nje. Na istočnom zabatu crkve je kameni okrugli akroterij u koji je zataknuta metalna zastavica s inicijalima S G (San Giovanni).

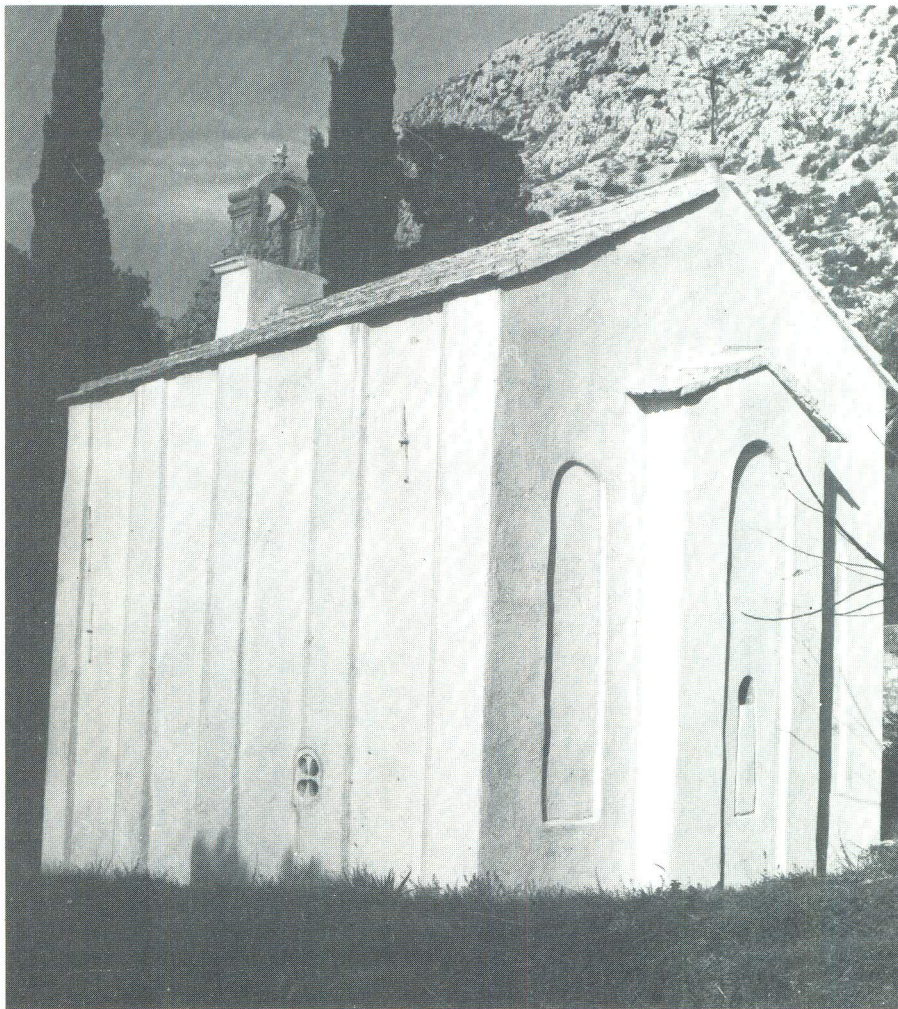
Podaca, Sv. Ivan, južno i istočno pročelje

Vanjština crkve raščlanjena je na južnom i sjevernom zidu s po pet plitkih i širokih lezena koje idu od podanka do pod strehu dvostrešnog krova. Srednja lezena na oba zida bila je presječena već spomenutim prozorima, a na južnom zidu četvrta lezena kamenom rozetom. Apsida

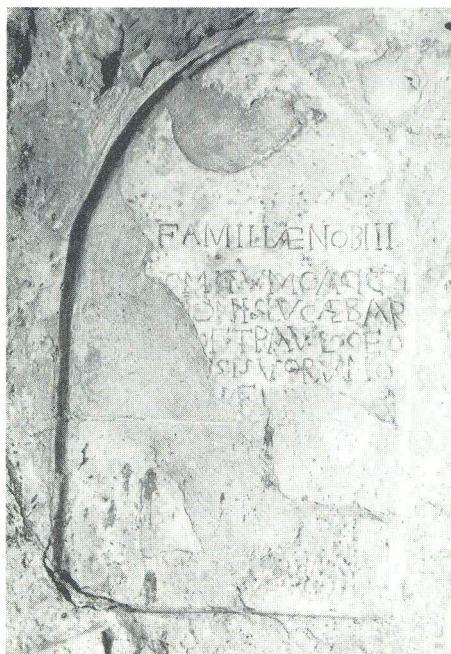
Podaca, Sv. Ivan, nadgrobna ploča obitelji Kačić

je uza zid nadgrobna ploča s reljefno naznačenim štitom i teško čitljivim natpisom.<sup>9</sup>

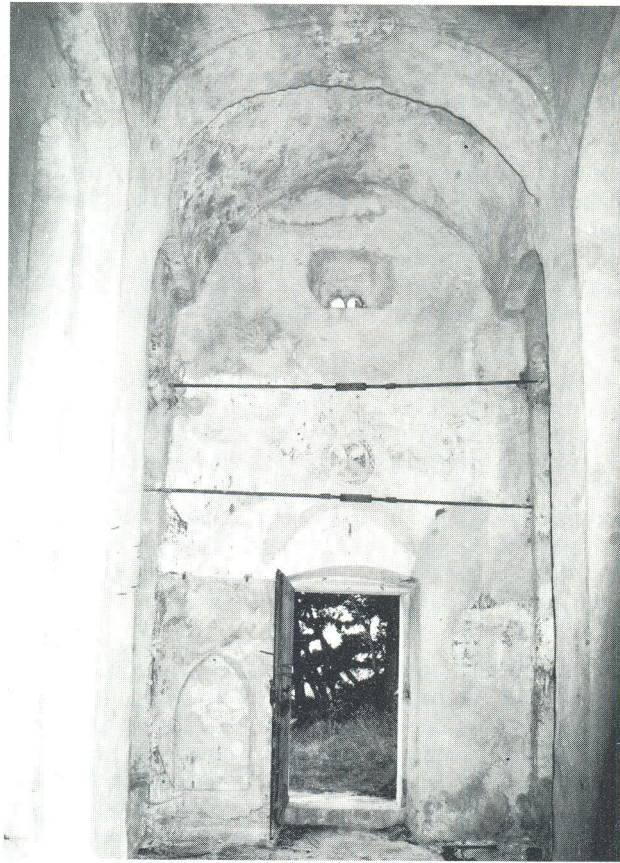
Podaca, Sv. Ivan, unutrašnjost, ulazni dio

je pokrov i vanjska žbuka. Pokrov se vrlo teško skidao jer su kupe bile utopljene u debeo sloj cementa, a vanjska je žbuka otpadala u velikim komadima. Time su se otkrivali ostaci stare žbuke koja se još zadržala na nekoliko mjesta. Na zapadnom zidu otkrila se luneta iznad vrata. Njena veličina pokazuje i širinu izvornih vrata koja su bila nešto uža od sadašnjih.

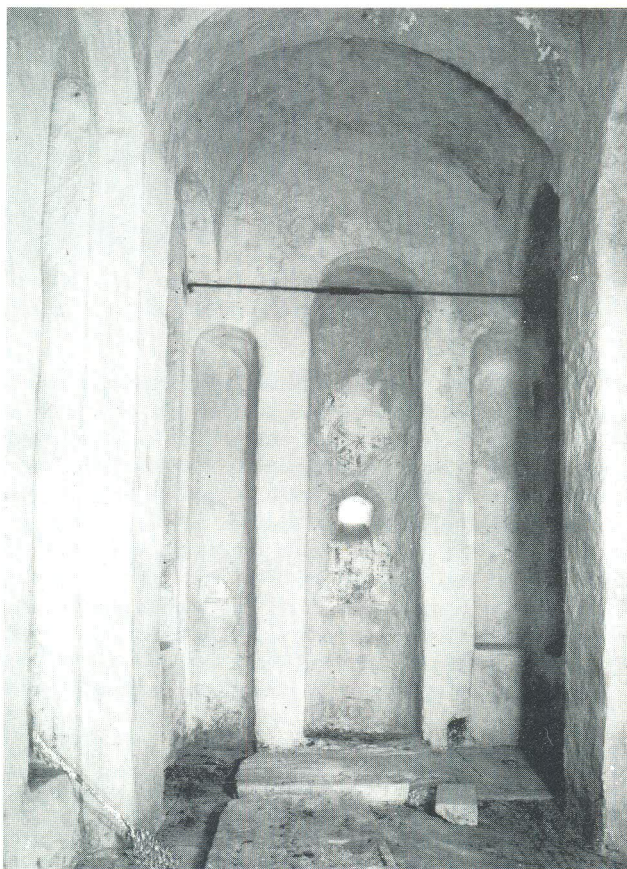
Podaca, Sv. Ivan, unutrašnjost, pogled prema apsidi

Nakon skidanja vanjske žbuke na apsidi pokazao se zazidani uski prozor koji završava lučno, a pri dnu se proširuje. Osvjetljavao je oltar, dok je drugi izvor svjetla u starini bila vjerojatno luneta nad vratima koja je nađena zazidana. U unutrašnjosti skinula se najprije velika oltarna slika koja je prekrivala cijeli prostor apsida i pokrajnjih niša. Da bi se u svoje vrijeme postavila bili su otučeni pilastri između pokrajnjih niša od visine oltara do iznad kalota. Dio apsidalne niše bio je ta-

kođer otučen da bi se dobila ravna ploha. Sama apsidalna niša je ožbukana i oslikana geometrijskim motivima i prugama u oker boji koji prelaze preko zazidanog prozora. Pri skidanju oltara u dijelu pilastra, koji su bili otučeni zbog umetanja slike između pokrajnjih niša i apsidalne niše, našlo se u obilnoj žbuci krhotina rimskih tegula, što znači da se u doba gradnje crkve uzimala građa za ispunu debljine zidova koja se u blizini nalazila pri ruci. Na jednom okrhnutom komadu vidljiv je znak u obliku kuke. U samom podnožju oltara i ispunjenom dijelu apsidalne niše našao se ključ i jedan bakreni krajcar s godinom 1782. Može se pretpostaviti da je poslije te godine postavljena slika pred apsidom, probijeni prozori na sjevernom i južnom zidu, postavljen okrugli akroterij na istočnom pročelju i zvonik na preslicu na zapadnom.

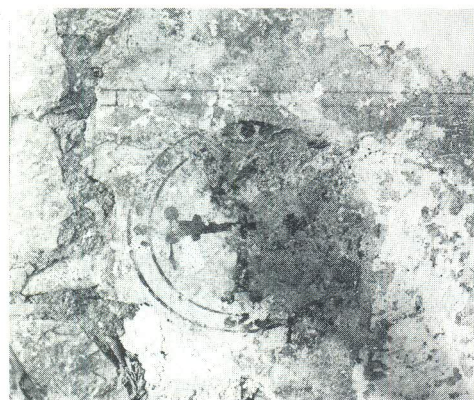
Podaca, Sv. Ivan, unutrašnjost, posvetni križ desno od vrata

Krug je upisan s dvije crte, a kod svakog kraka između crta su po tri ispunjene točke. Dvostruke linije traka koje povezuju križeve s gornje i donje strane imaju po tri ispunjene točke u sredini niše. Jedino u prvoj arkadi kod vrata umjesto točaka, gornja i donja traka spojene su okomito s dvije crte. Sa sjevernog zida trake prelaze na zapadni te s lijeve strane vrata uokviruju isti takav križ. Donja traka spušta se niže te uokviruje križ pravokutnikom. Na južnom zidu stara je žbuka nestala, a s njom i slikarije. Sudeći po tragovima traka, koje na sjevernom zidu idu i prema pilonima, te su trake neprekinuto povezivale posvetne križeve od apsidalne niše do vrata. Ritam posvetnih križeva ide i preko nestale žbuke na južnom zidu i pod nadgrobnom pločom Kačića, čime bi bio ispunjen broj od dvanaest križeva uobičajenih u posveti crkve.

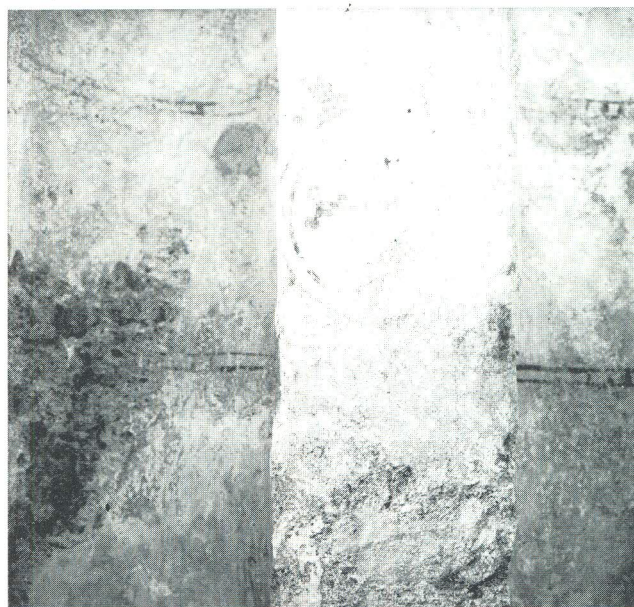
Podaca, Sv. Ivan, unutrašnjost, posvetni križ u slijepoj arkadi na sjevernom zidu

Na sjevernom se zidu trake pružaju preko slijepih arkada i niša, a vjerojatno su se nalazile i na pilonima između arkada ali je tu stara žbuka propala. U prvoj i drugoj arkadi (od ulaza) između niša nalaze se već opisani posvetni križevi upisani u krug (promjera oko 35 cm), omeđeni dvjema crtama koje stvaraju kvadratni medaljon. Površina kvadrata je u modroj boji, krug u žutoj, a križevi u oker boji. Križevi su isti kao onaj nad oltarom u apsidi. Prema krajevima se lagano šire, a završavaju se zaobljenim proširenjem s dvije kuglice na kraju kraka.

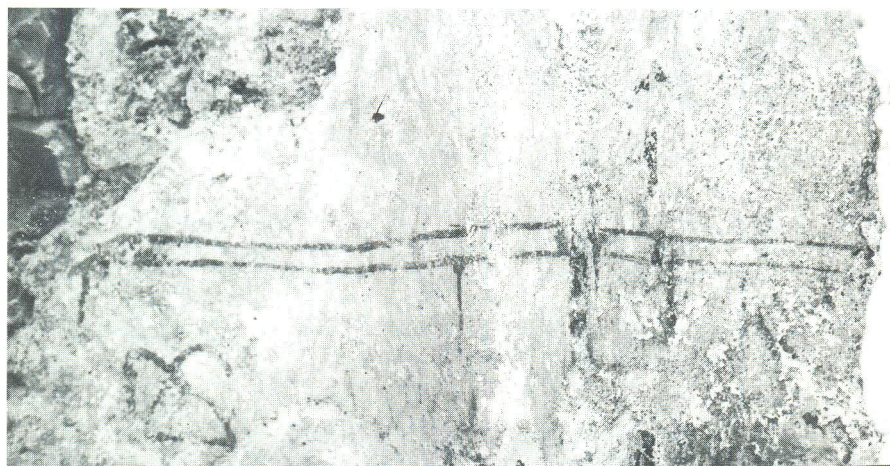
Podaca, Sv. Ivan, unutrašnjost, znak desno od apsidalne niše

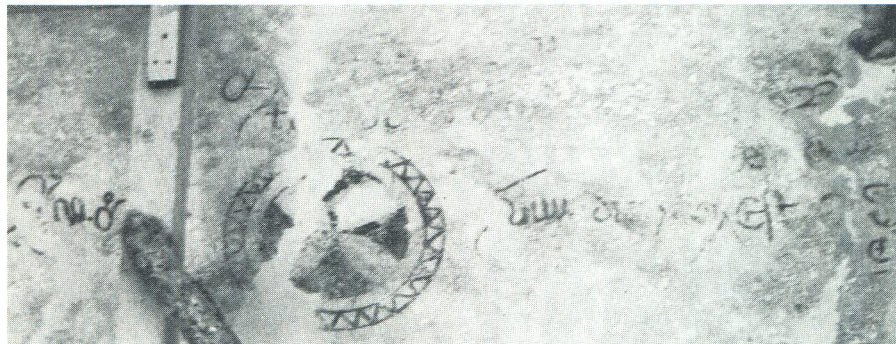
Podaca, Sv. Ivan, unutrašnjost, natpis nad ulazom

Skidajući popucanu žbuku na zidovima i svodovima otkrili su se na starijoj žbuci na sjevernom zidu posvetni križevi između dvije niše u slijepim arkadama, prvoj i drugoj od ulaza, te na zidu lijevo od ulaza. Dio zida desno od ulaza prekriven je nadgrobnom pločom na mjestu, gdje je moguće sačuvan jedan posvetni križ. Nad vratima je još jedan križ oko kojega se vide tragovi natpisa slovima gotice, na kojem se razaznaje samo godina 1409, ostala slova nije moguće povezati u neki smisao.

Godina 1409. upisana u unutrašnjosti nad vratima crkve kazuje da su tada mogle nastati promjene. Tada se zatvara prozorčić u apsidalnoj niši, a probija se desno od oltara na istoj visini okrugli otvor s četverolisnom rozetom. Luneta, nad vratima se ispunja, a svjetlo dolazi s četverolisne rozete s visine zapadnog zida. Unutrašnjost se ukrašava opisanim zidnim slikarijama, odnosno ukrasima koji prate posvetne križeve.<sup>12</sup> Od apside u visini očiju trake povezuju kičene gotičke križeve u jednu cjelinu, da bi na zapadnom zidu križ u kružnici bio okružen natpisom. Crkva je ovim zahvatom dobila gotičku dekoraciju.

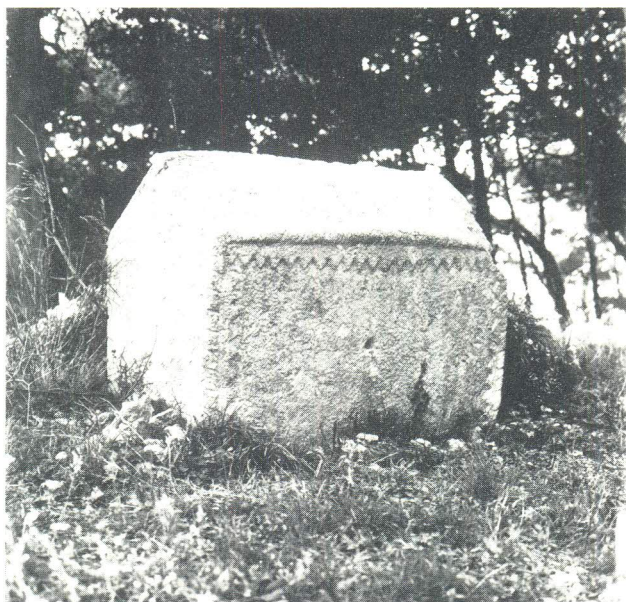
Podaca, Sv. Ivan, stećak pred zapadnim pročeljem

Pred zapadnim pročeljem crkve, na ulazu u groblje, nalazi se jedan stećak sljemenjak postavljen u smjeru I—Z. Ukrašen je na svim rubovima tordiranim užetom, a bočne strane obrubljene su plitko urezanim zupcima.<sup>13</sup> Bilo je više stećaka na ovom groblju ali su prilikom gradnje zvonika 1888. godine bili uzidani u temelje.<sup>14</sup> Na srednjovjekovnoj nekropoli stajala je dakle crkva— mauzolej plemena Kačić okružena stećcima.<sup>15</sup> Do sada nije arheološki istražena okolina crkve, a ni unutrašnjost ispod popločenja, što je predviđeno u završnim radovima obnove.
