DIOKLECIJANOV MAUZOLEJ IZMEĐU DVAJU SVJETSKIH RATOVA

Stanko PIPLOVIĆ
Split

UDK 949.75:726.8 Split
Stručni rad

Na osnovi spisa bivšeg Konzervatorskog ureda u Splitu, autor prikazuje promjene koje su se dogodile na Dioklecijanovu mauzoleju u Splitu. Obuhvaćena je i njegova neposredna okolica u kojoj je ta monumentalna građevina bila fizički uklopljena i tvorila jedinstveni ambijent. Razmatra se vremensko razdoblje 1919.–1941., tj. od svršetka Prvog do početka Drugog svjetskog rata. Tada su se dogodile radikalne promjene i nastavilo se s uređivanjem unutrašnjeg i vanjskog prostora. Hram je izoliran od nekih građevina koje su ga skrivale, a razmatrale su se mogućnosti njegove prezentacije kao vrhunskog graditeljskog ostvarenja i planske regulacije, posebno sjeverne strane. S obzirom na osjetljivost pitanja, istraživalo se optimalni odnos antičkih i recentnih urbanih struktura.

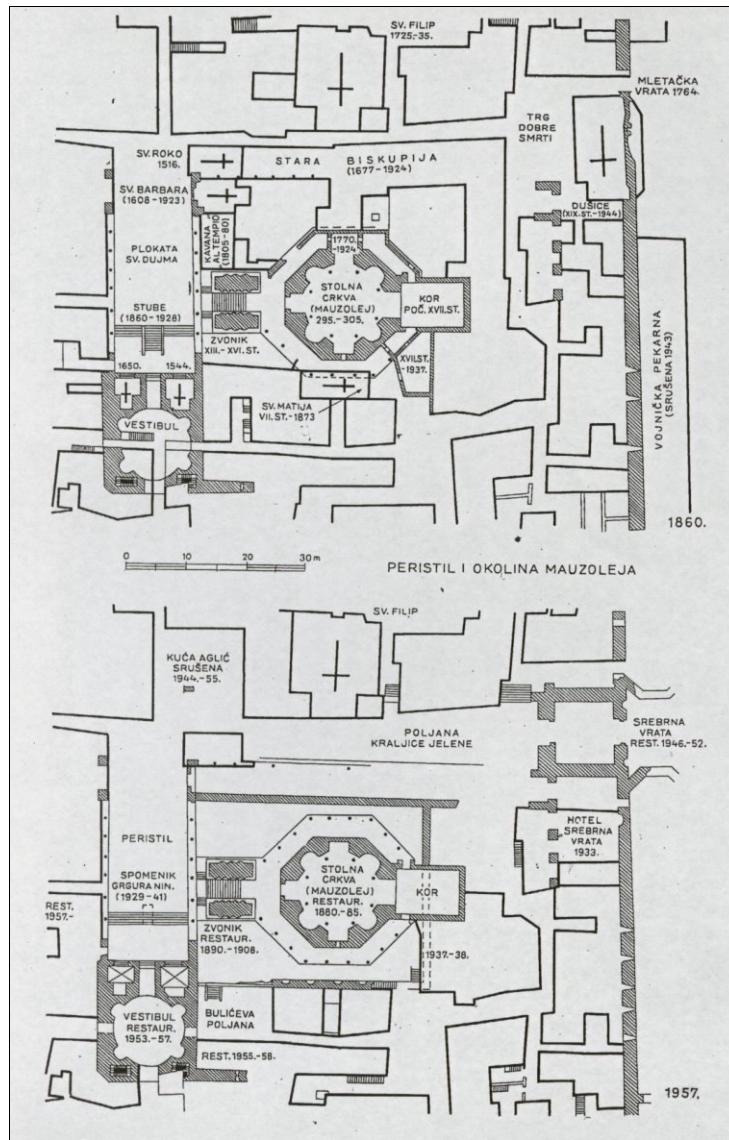
1. Tlocrt Dioklecijanovog mauzoleja u Splitu i njegove neposredne okolice.
Na zgradama je označeno vrijeme njihove izgradnje i rušenja.
Donji crtež predstavlja današnje stanje. (S. Muljačić).

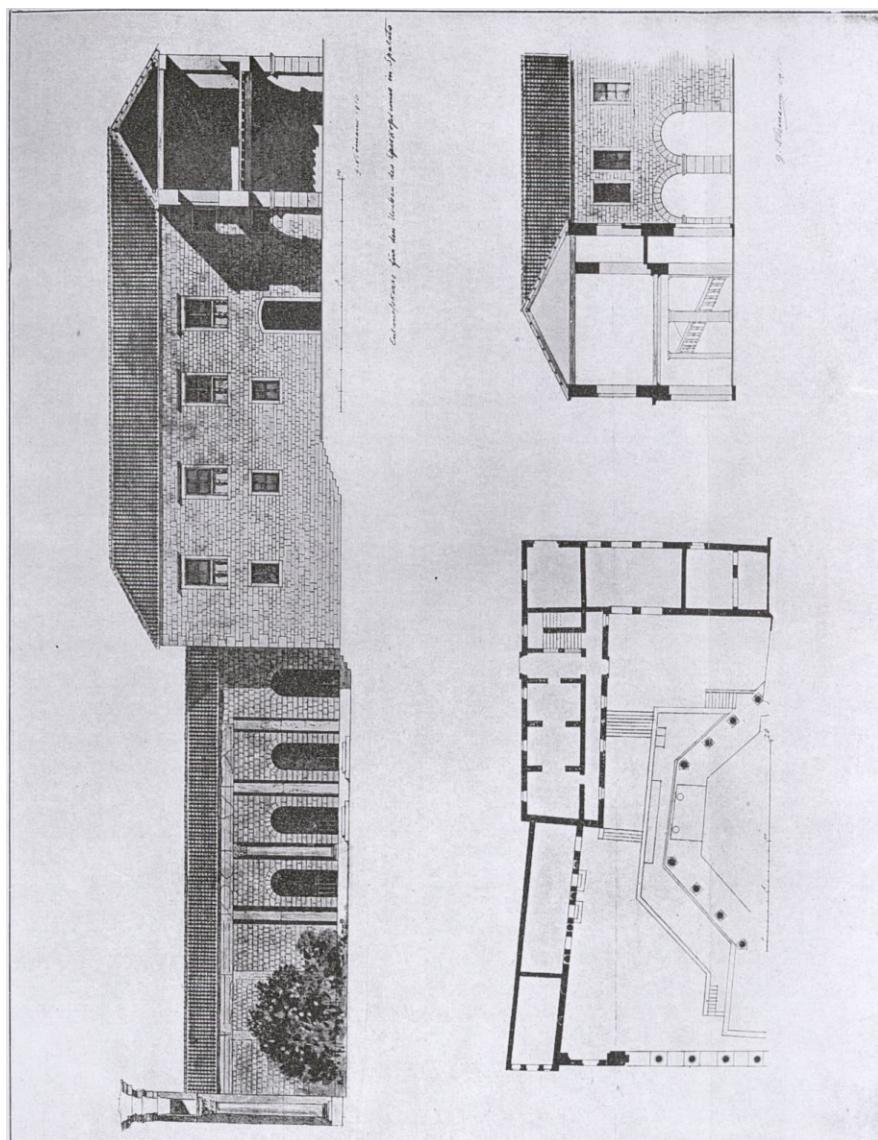
2. Plan arhitekta G. Niemanna iz 1910. godine za otvaranje usporednog prolaza između Dioklecijanovog mauzoleja i zgrade stare biskupije. Kompromisno rješenje kojim se zgrada trebala očuvati, a istovremeno olakšati promet pješaka.

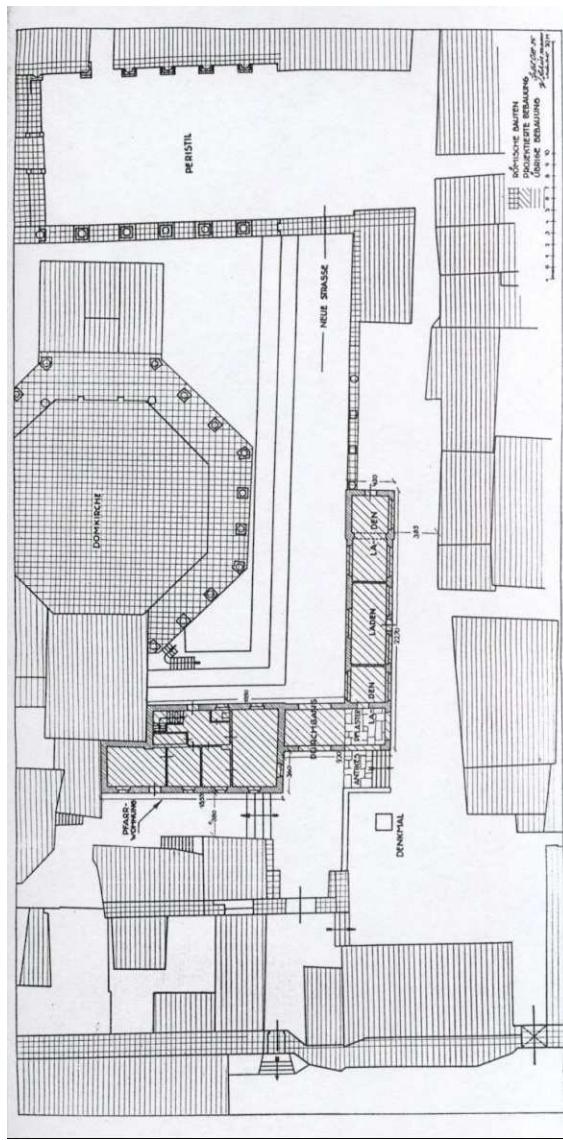
3. Plan arhitekta W. Schürmanna iz 1925. godine za uređenje sjeverne strane mauzoleja nakon što je izgorjela zgrada stare biskupije.
Na njenom mjestu predviđeni su dućani i župni ured.

Koncem 1925. godine otkriven je antički mozaik sjeveroistočno od mauzoleja, što je predstavljalo dodatni element vezan za uređenje prostora. W. Schürmann je objavio svoje stajalište o tome. Smatrao je da mauzolej ne može ostati osamljen pa mu treba formirati okolni ambijent. Nije to trebalo učiniti obnovom antičkog portikata, već izgradnjom prizemne zgrade koja bi se nadovezala na ostatke kolonata kod crkve sv. Roka prema istoku. Na kraju bi zgrada skrenula na jug prema koru. Među načelima koje je iznio, bilo je i to da se nijedan dio novogradnje ne smije prisloniti na mauzolej. Zgrada bi trebala služiti nekoj praktičnoj uporabi. Smatrao je da bi se tu mogli izgraditi župni uredi ili prodavaonica suvenira. Predložio je i mjesto spomenika Grguru Ninskog, i to sjeveroistočno od mauzoleja, ispred crkve Dušica gdje je predvidio malu širinu. To mjesto nije bilo daleko od mauzoleja katedrale, gdje je biskup držao govore na saborima, a ipak od njega na nužnom odstojanju. Taj Schürmannov projekt, koji je imao određene kvalitete, nije nikada izведен. I danas prostor sjeverno od mauzoleja djeluje dosta neodređeno.⁵¹

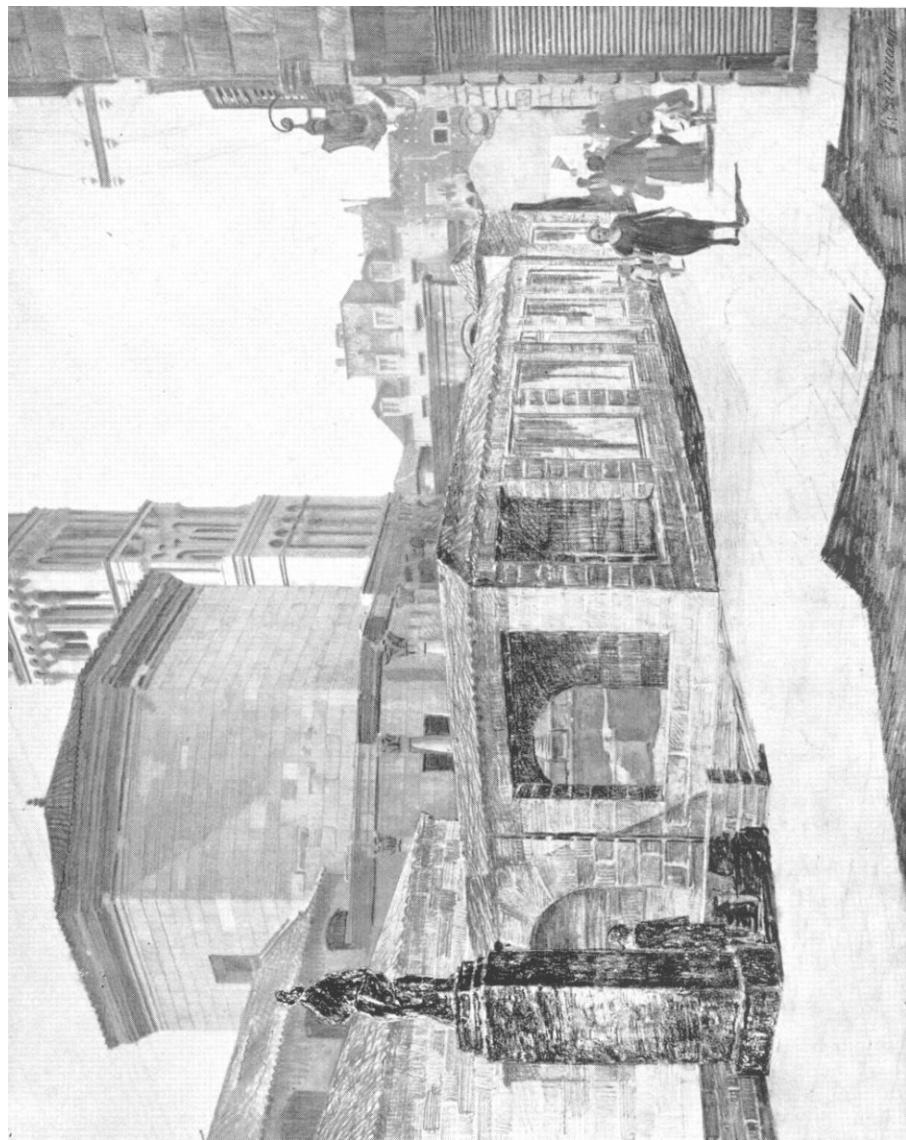
4. Schürmannov plan uređenja prostora sjeverno od mauzoleja.
Pogled od istoka na zapad prema peristilu. Predloženo je i mjesto za spomenik Grguru Ninskom.

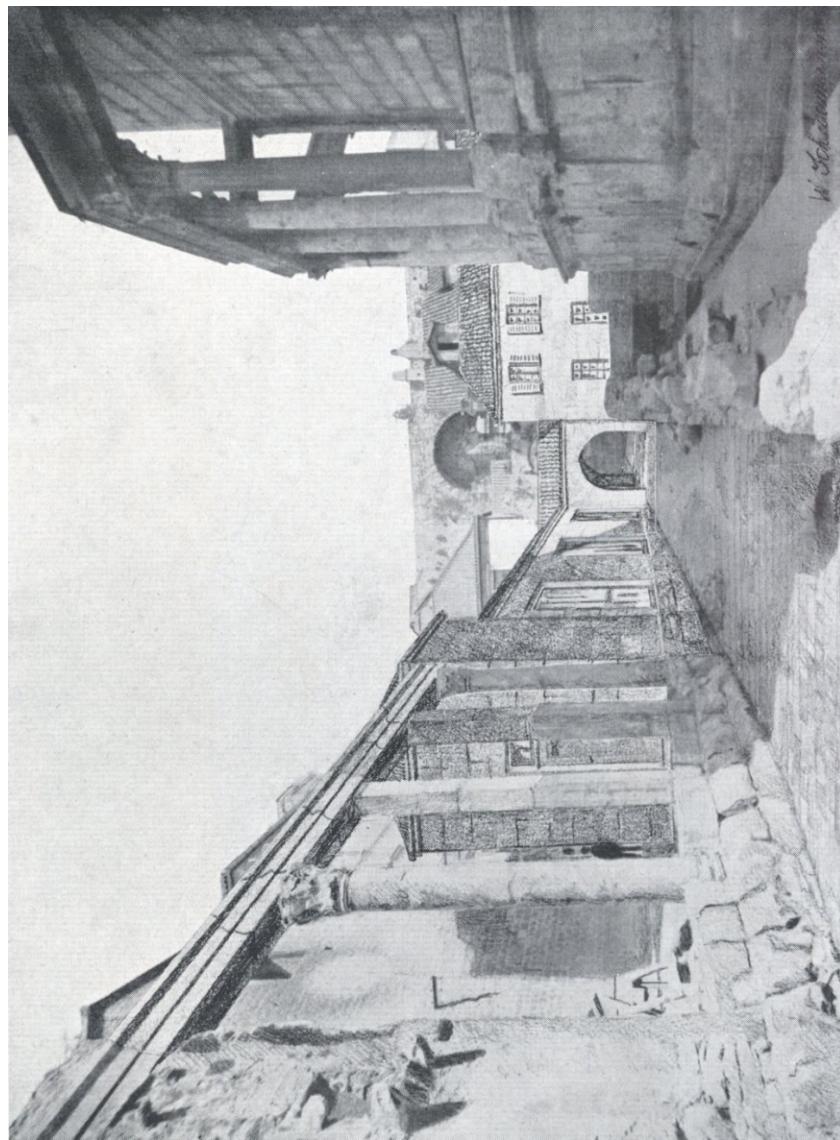
5. Schürmanov plan uređenja prostora sjeverno od mauzoleja. Novi prolaz za olakšanje prometa između predviđenih dućana i careve grobnice. Pogled prema istoku.

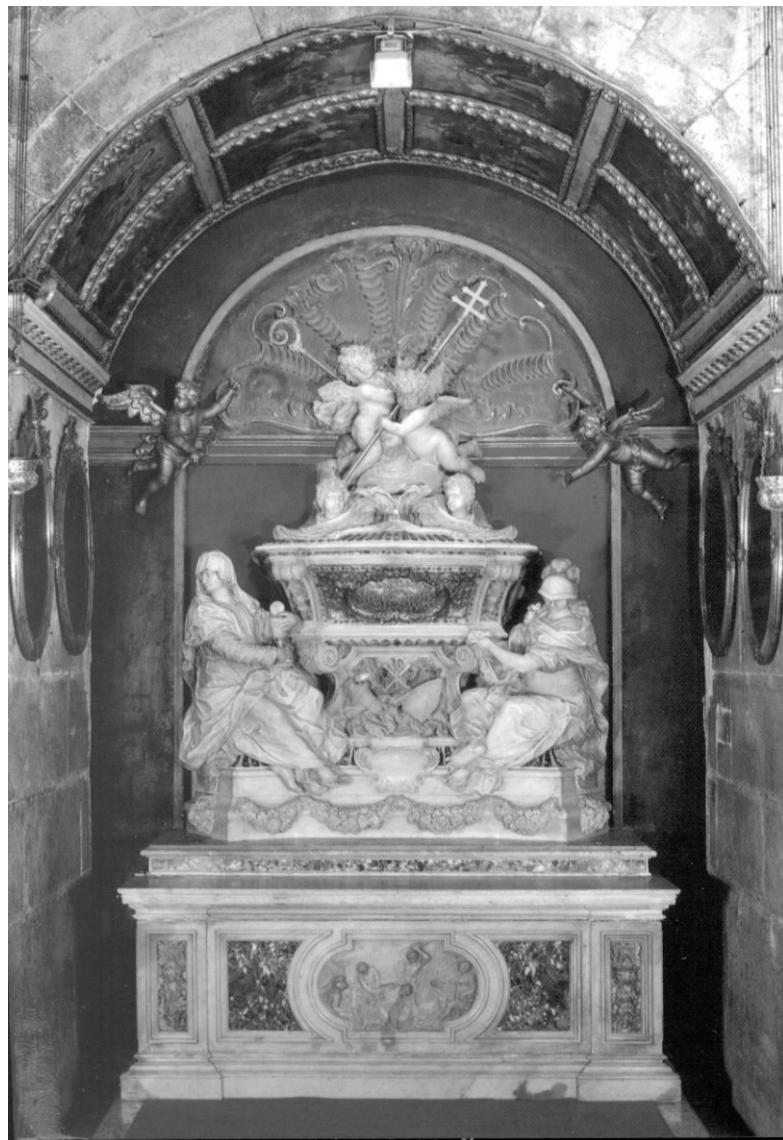
6. Barokna kapela sv. Duje u sjevernoj niši mauzoleja.
Izgled nakon smanjenja njene dubine na debljinu zida.

S tog je razloga Povjerenstvo Dioklecijanove palače još prije Prvog svjetskog rata razmatralo mogućnost da se kapela skrati tako da bude u unutrašnjosti crkve, tj. u debljini zida. U tom smislu je na sjednici 21. veljače 1920. zaključeno da se od Biskupskega ordinarijata, Kaptola i Crkovinarstva stolne crkve zatraži dozvola. Pristanak je bio jednoglasan. Dana 19. veljače 1924. bilo je na licu mjesta povjerenstvo koje su sačinjavali biskup Bonefačić, predstavnik Kaptola kanonik Burica te konzervatori Bulić i Karaman. Zaključeno je da se odmah započne s radom. Požarom i rušenjem zgrade stare biskupije na sjevernoj strani mauzoleja 1924. godine, kapela sv. Duje još je neugodnije djelovala jer se vidjela iz dalmajne. I konzervator spomenika i javnost bili su za rušenje.⁴

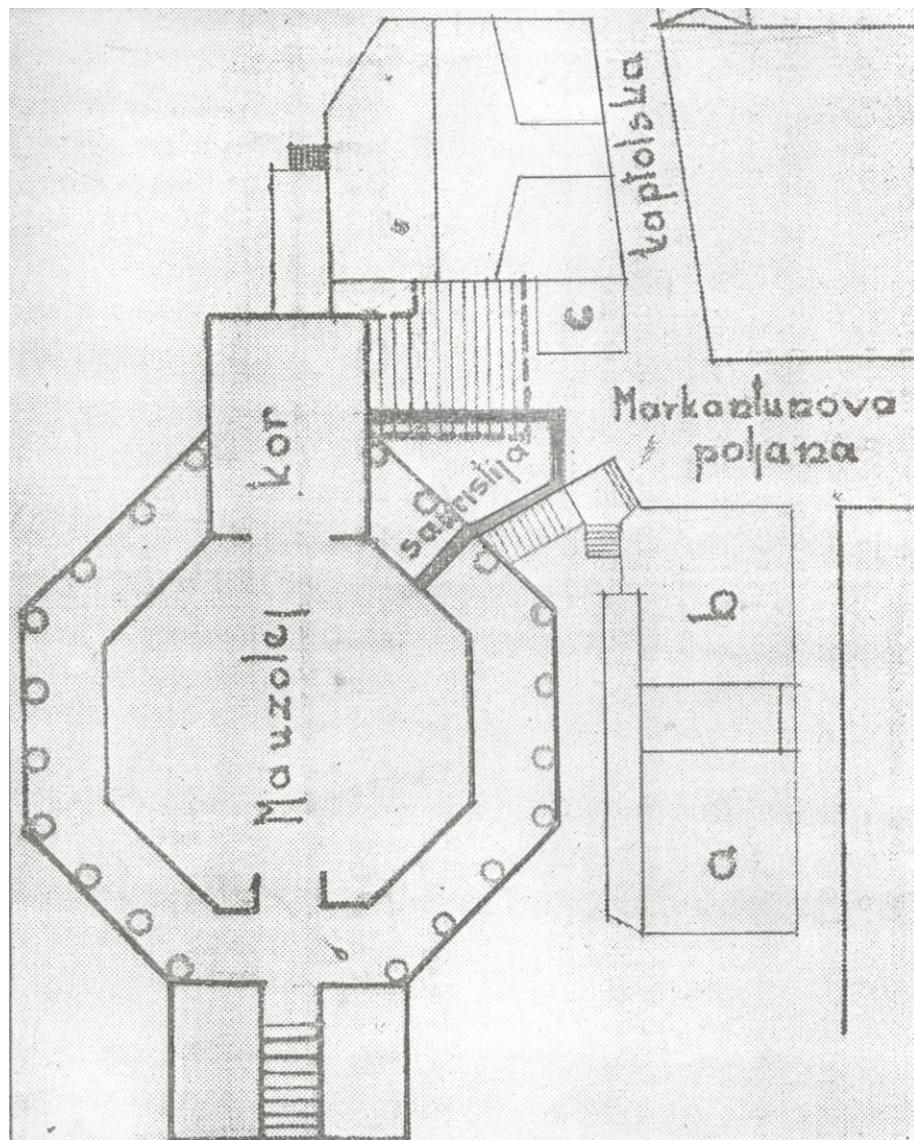
8. Plan pomicanja sakristije na jugoistočnoj strani katedrale. Debelom crtom označen je njen raniji položaj, a šrafirano polje jest mjesto gdje je 1938. godine ponovno sagrađena nakon rušenja stare. Time je otkriven dio periptera Dioklecijanovog mauzoleja sa stupovima.

Početkom rujna prišlo se radovima na sakristiji. Porušen je krov i veći dio sjevernog zida. Tako se otkrio dotada zaklonjeni dio zida Dioklecijanova mauzoleja i stupovi periptera. Po projektu, to je trebalo ponovno zatvoriti. Konzervatorski ured je međutim inzistirao na odredbama Regulacionog plana po kojem je predviđeno potpuno odstranjenje postojeće zgrade i gradnja nove na slobodnom prostoru nešto istočnije i okomito na kor. Kaptol je pristao na zahtjev pa je napravljen novi projekt.²³
