Marijana Korunek

Utvrda Grebengrad kod Novog Marofa

UDK: 725.182(497.5-37Novi Marof)
Pregledni rad/Subject Review
Primljen/Received: 5. 4. 2013.

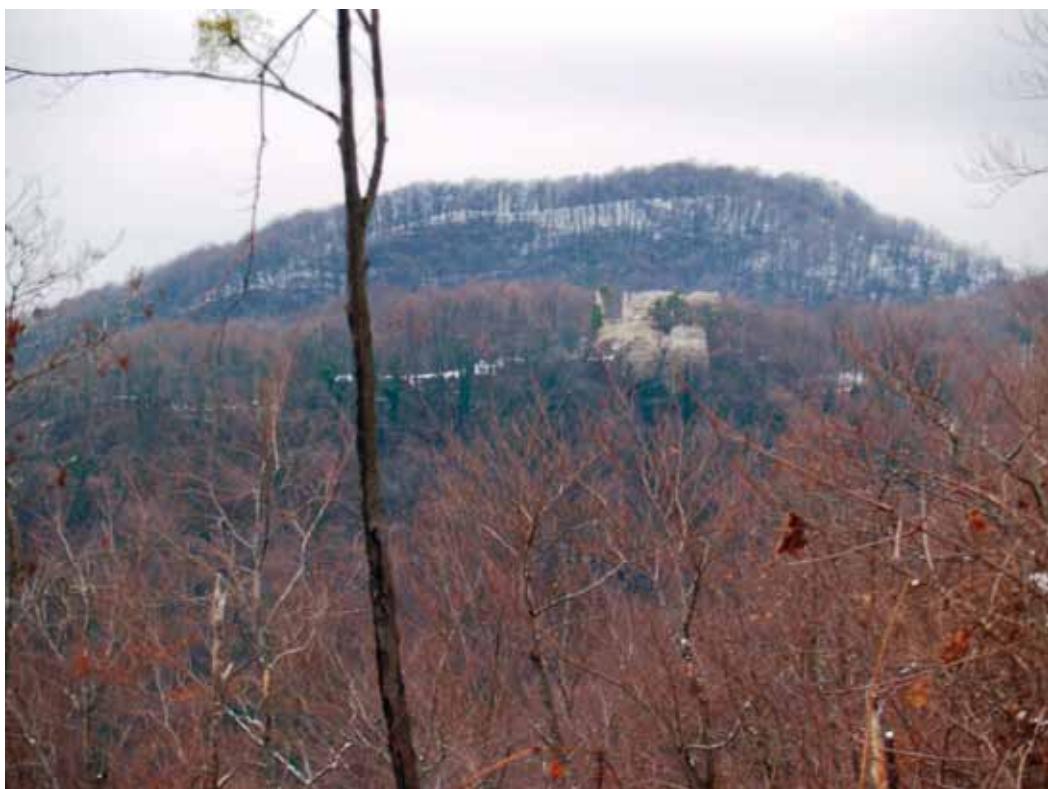
1 Pogled na ostatke utvrde Grebengrad s pristupnog puta na Jl; vidljive su različite visine platoa utvrde, stanje 2012. (foto: M. Korunek)

View of the remains of Fort Grebengrad from south-east access road; different heights of the fort plateaus are visible, condition in 2012. (photo: M. Korunek)

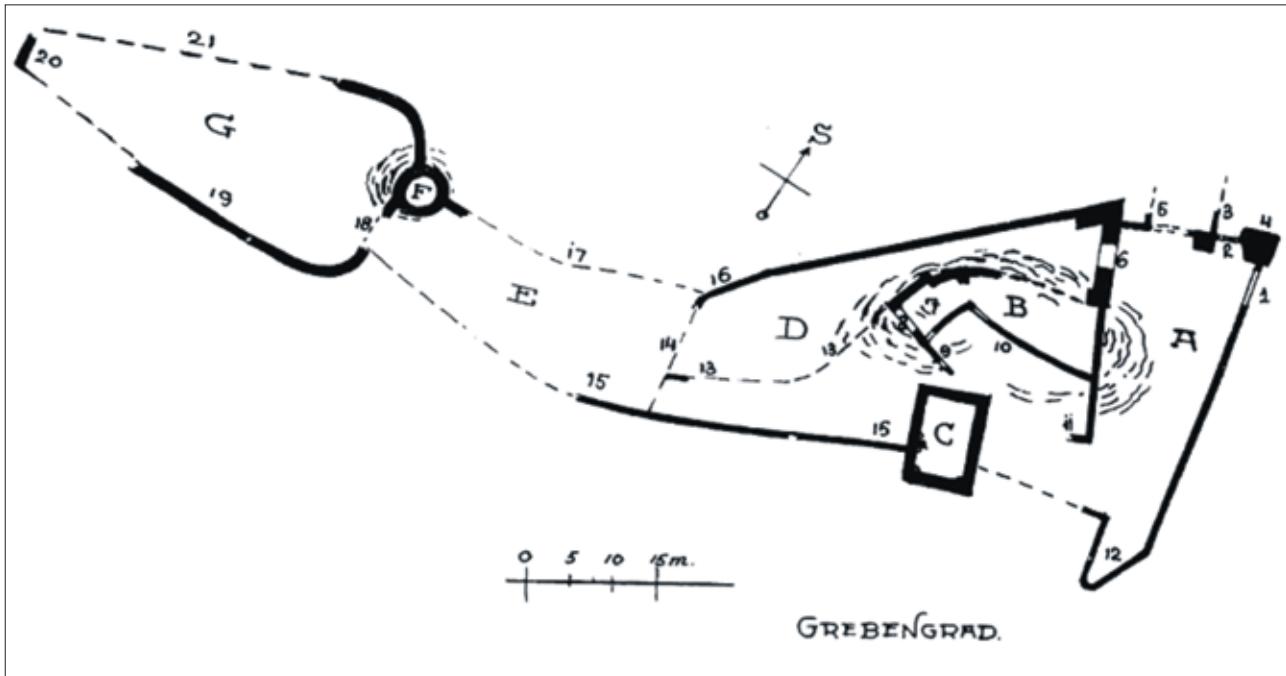
2 Tlocrt utvrde Grebengrad (precrtno prema: Szabo, Gj., MKRH, Planoteka uprave za zaštitu kulturne baštine, TBMF 45057)

Ground plan of Fort Grebengrad (traced according to: Szabo, Gj. (Ministry of Culture of the Republic of Croatia, Archive of Plans of the Directorate for the Protection of Cultural Heritage, TBMF 45057)

Prvi poznati tlocrt grada donosi nam Gjuro Szabo 1920., a njegov opis radi lakšeg snalaženja u tumačenju tlocrta donosimo u cijelosti (sl. 2). On kaže da je *pred glavnim ulazom kod 1. bila graba, danas već gotovo sasvim zatrpana. Nu nekada je bio glavni ulaz kod 2, gdje se i sada razaznaju zazidana vrata, pa se vide znatniji ostaci utvrda, koje su branile taj prvotni ulaz. Kroz taj se ulaz dolazilo u predvorje A, gdje je kod 12 bila neka naprava za obranu toga dijela grada. Litica, na kojoj je sazdan nutarnji dio grada, zahvata i u ovaj dio, iz kojega se kod 6 ulazilo u nutrašnjost. Tu je postojala jaka kula. Prošavši tim ulazom brani grad na desno jaki zid, na lijevo je litica s trošnim ostacima glavnoga dijela grada B; taj je na uglovima bio pojačan tesanim kamenom. Nad dobro zaštićenim ulazom kod 8 vidi se prozor s postranim sjedalima. Odavle ide vrlo ruševan zid 13, koji s paralelnim zidom 15 čini uzak hodnik do drugoga dijela grada. Posebni je dio kapela C, koja svojom vrlo solidnom strukturom odaje drugo vrijeme gradnje. Danas je tako zarušena, da se mora ulaziti u grad ondje, gdje je nekad bio svod, komu su se rebra upirala još na sačuvane konsole. Vanjski su uglovi kapele zaobljeni. Prostor E je nešto niži, a u njem nema danas ništa do kule F, koja je također vrlo oštećena. Treći dio grada G još je niži, a danas je također sasvim prazan, premda je tu moralo biti više zgrada, kako to svjedoči silno krovno crepolje, što uokolo leži.*⁵⁸

Sagledavanjem utvrde, možemo je podijeliti na nekoliko prostornih i funkcionalnih cjelina koje danas imaju očuvane različite kote terena, a označene su na tlocrtu slovima: A – ulazni plato s obrambenim zidom; B – glavna kula; C – kapela; D – centralni plato s obrambenim zidom; E – plato nepravilnog pravokutnog tlocrta s obrambenim zidom; F – ostaci kružne kule; G – posljednji, najniži plato

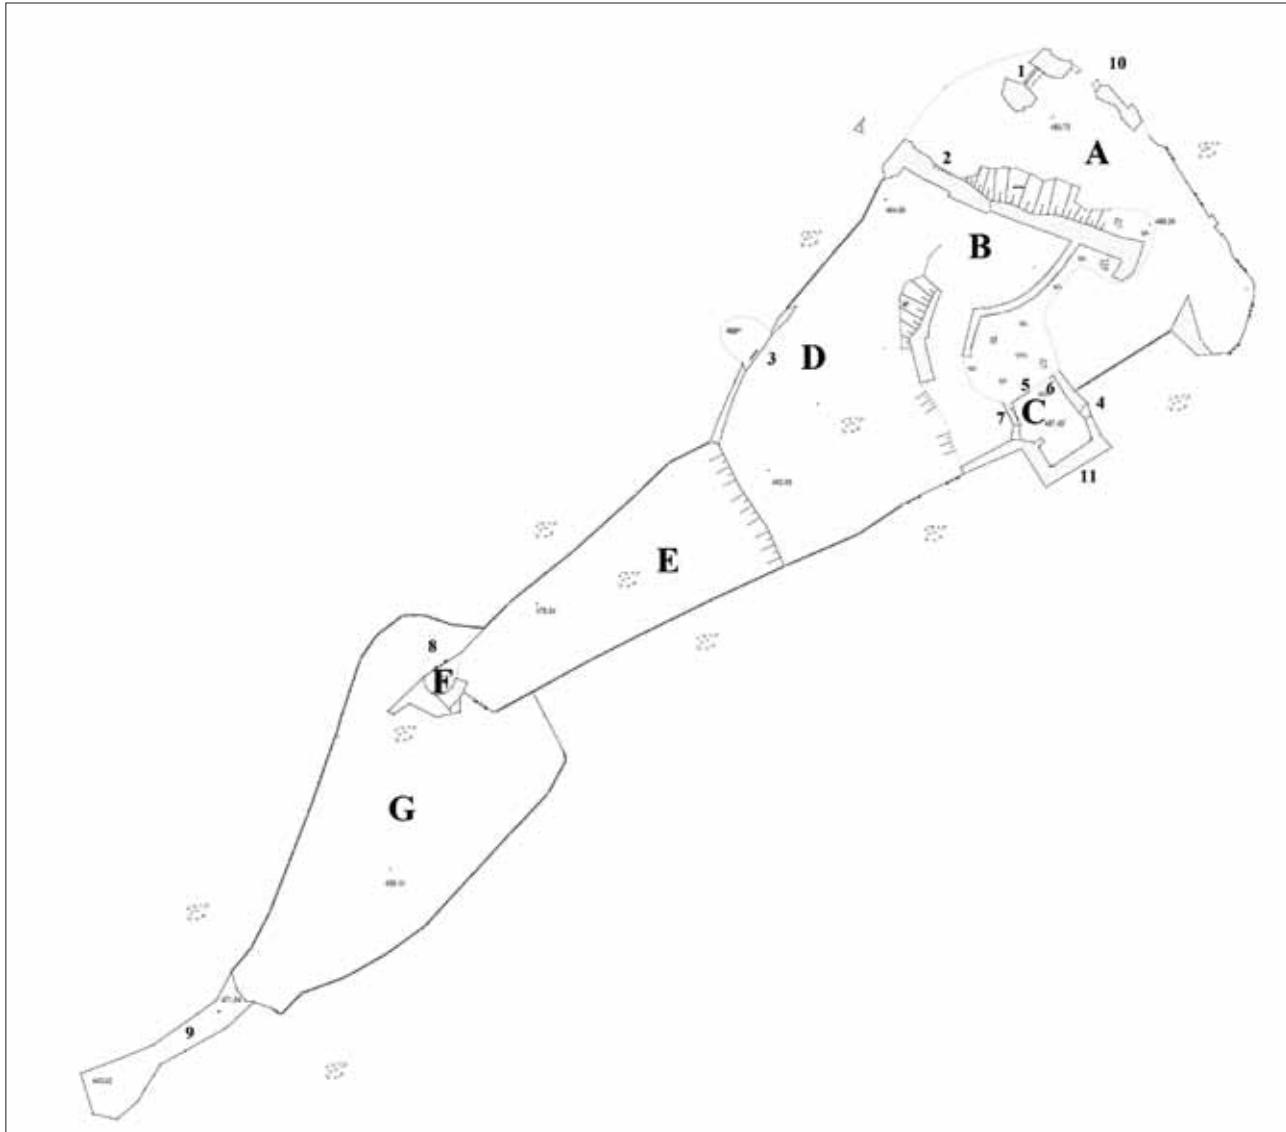
3 Geodetski snimak postojećeg stanja utvrde Grebengrad s označenim dijelovima utvrde (izradio R. Milić, 2008.)

Geodetic architectural survey of Fort Grebengrad with marked segments of the Fort (carried out by R. Milić, 2008)

s obrambenim zidom (sl. 3).⁵⁹ Za lakše praćenje dosadašnjih izvedenih radova, pojedini nalazi i intervencije također su označeni na tlocrtu brojevima: 1 – naknadno zazidani stariji ulaz u grad; 2 – današnja komunikacija između ulaznog i glavnog platoa; 3 – urušeni dio sjevernog zida saniran 2011.; 4 – fragment istočnog zida kapele na spoju s trijumfalnim lukom; 5 – ležajevi za drvene grede u sjevernom zidu kapele; 6 – proširenje sjevernog zida kapele i očuvana žbuka; 7 – urušeni zapadni zid lađe kapele; 8 – novoformirana staza s rukohvatima oko kule kružnog tlocrta; 9 – prirodna stijena u produžetku najnižeg platoa; 10 – privremene stupe ispred glavnog ulaza u utvrdu (sl. 3).

59 Zidovi utvrde u odmaku su na strane svijeta, ali će se ovdje radi lakšeg snalaženja koristiti odrednice kao npr. sjeverni (sl. 3-3), južni (sl. 3-11), istočni (sl. 3-4) i zapadni zid (sl. 3-7).

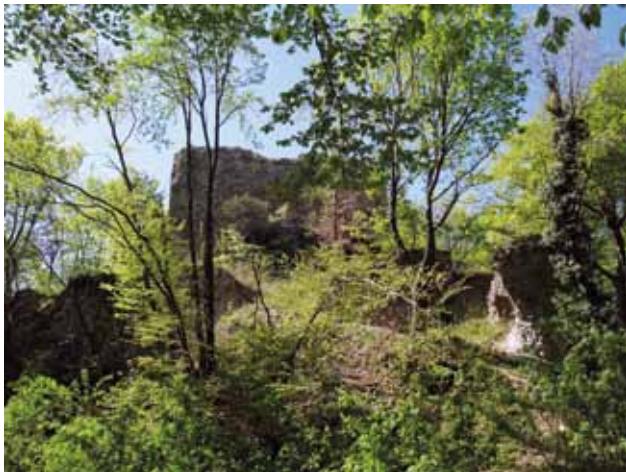
4 Ulagzni dio utvrde Grebengrad, stanje 2009. (foto: M. Korunek)
Entrance to Fort Grebengrad, condition in 2009 (photo: M. Korunek)

Ulazni dio (sl. 2-A, 3-A, 4, 5) nalazi se na prosječnoj aps. visini od 483,70 m, a na tom dijelu su vanjski zidovi najočuvaniji na sjeveroistočnoj strani, gdje se u sjevernom zidu nalaze zazidana vrata, najvjerojatnije nekadašnji, prvobitni ulaz u utvrdu (sl. 2-2, 3-1, 6). Prepostavlja se da je ovaj ulaz nastao u 13. stoljeću, te da je zazidan u 15. stoljeću.⁶⁰ Treba napomenuti da je prema današnjem stanju očuvanosti sam

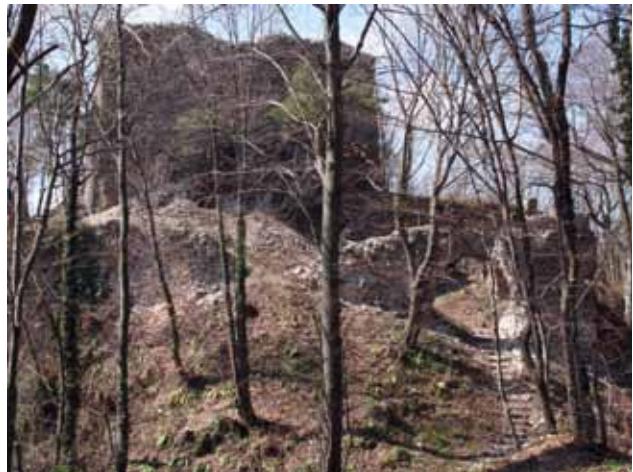
5 Ulagzni dio utvrde Grebengrad, stanje 2010. nakon raščišćavanja
(foto: M. Korunek)
Entrance to Fort Grebengrad, condition in 2010, following clearing up
(photo: M. Korunek)

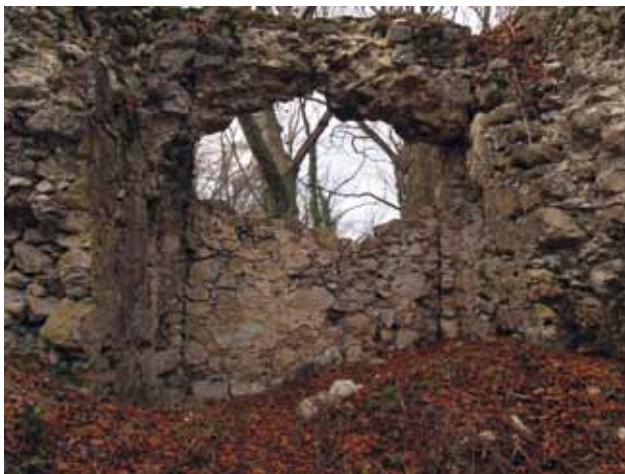
6 Stariji ulaz u utvrdu Grebengrad koji je naknadno zazidan, stanje 2012. (foto: M. Korunek)

Old entrance to Fort Grebengrad, which was subsequently walled up, condition in 2012 (photo: M. Korunek)

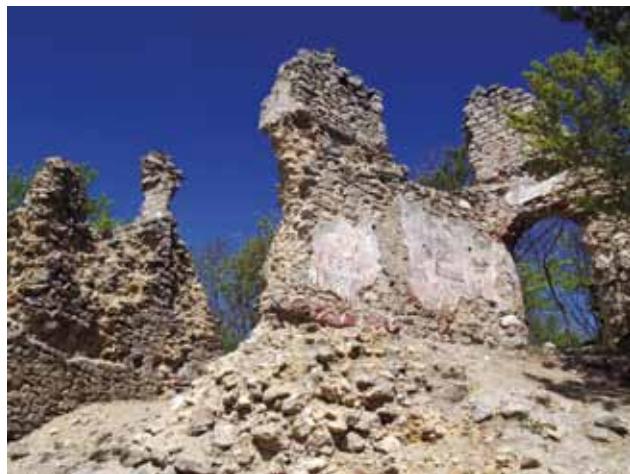
7 Pogled na središnji dio utvrde Grebengrad, glavna kula, 2008. (foto: M. Korunek)

View of the central part of Fort Grebengrad, main tower, 2008. (photo: M. Korunek)

Iz ovog ulaznog dijela na središnji plato ulazi se kroz otvor, koji je evidentno naknadno proširen (sl. 3-2). Središnji plato sastoji se od glavne kule (sl. 2-B, 3-B, 7), koja je izrađena na prirodnoj stijeni, aps. visina 497,24 m, a tlocrtno je nepravilnog oblika upravo zbog prilagođavanja konfiguraciji terena. Debljina njezinih očuvanih zidova varira od 0,86 do 2,74 m. Koliko se danas može razaznati, to je bila građevina koja se sastojala od triju etaža. Raspored očuvanih otvora zasigurno će pomoći prilikom definiranja raspodjele prostora unutar objekta i utvrđivanja njegovih građevinskih faza. Ovaj centralni dio, odnosno sama glavna

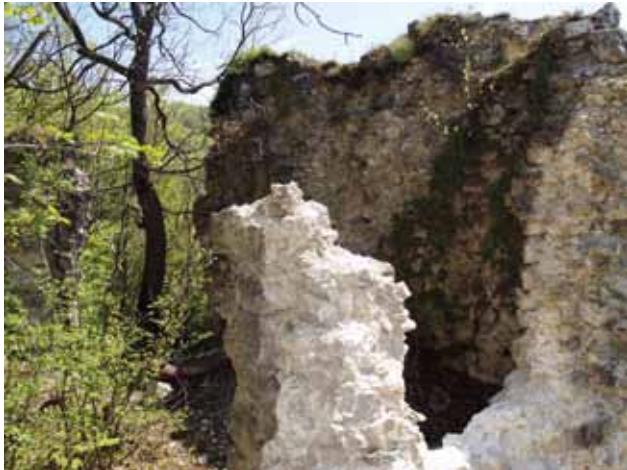
8 Pogled na svetište kapele unutar kompleksa utvrde Grebengrad, stanje 2008. (foto: M. Korunek)

View of the sanctuary of the chapel inside the complex of Fort Grebengrad, condition in 2008. (photo: M. Korunek)

Na južnoj strani centralnog platoa utvrde nalazi se kula pravokutnog tlocrta sa zaobljenim uglovima na svojoj južnoj, vanjskoj strani (sl. 2-C, 3-C, 8, 9, 10). Temeljem nalaza arhitektonske plastike možemo je odrediti kao kapelu, a današnja razina poda u njoj, aps. visina 487,40 m, zapravo se nalazi okvirno nešto više od pola metra iznad konzola koje nose polustupove (službe), a nekada su bile dio svodne konstrukcije (sl. 11, 12, 13). Prosječna širina njezinih zidova je 2 m, a najoštećeniji je istočni zid kapele kojemu u gornjem dijelu na mjestima nedostaje i do metar širine izvornog zida (sl. 3-4, 9, 10). U literaturi nalazimo

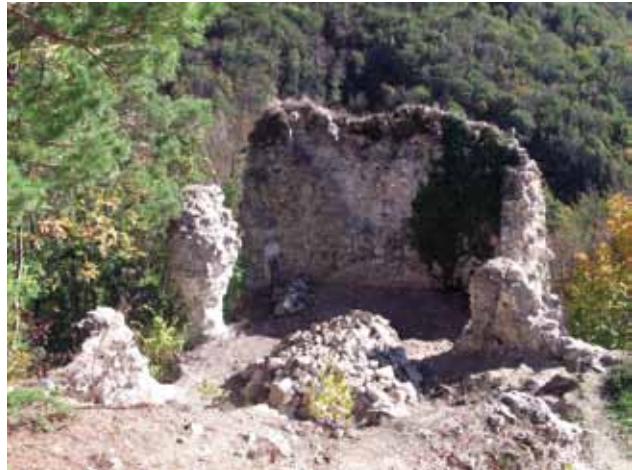
9 Kapela unutar utvrde Grebengrad nakon pripremnih radova 2012. (foto: M. Korunek)

Chapel within Fort Grebengrad following preparation works in 2012 (photo: M. Korunek)

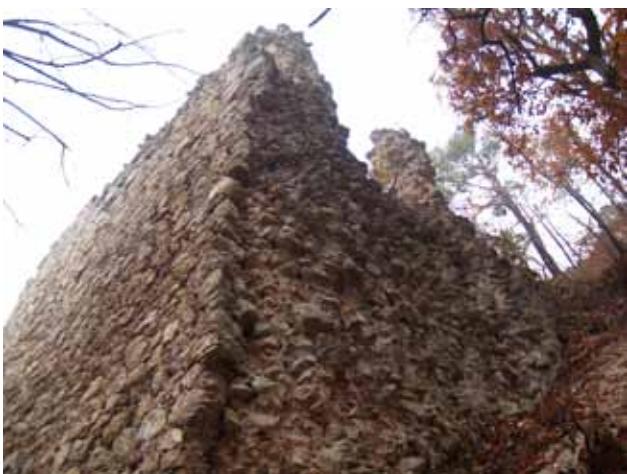
10 Pogled na južni i istočni zid kapele utvrde Grebengrad izvana, stanje 2012. (foto: M. Korunek)

View of the south and east wall of the chapel of Fort Grebengrad from the outside, condition in 2012 (photo: M. Korunek)

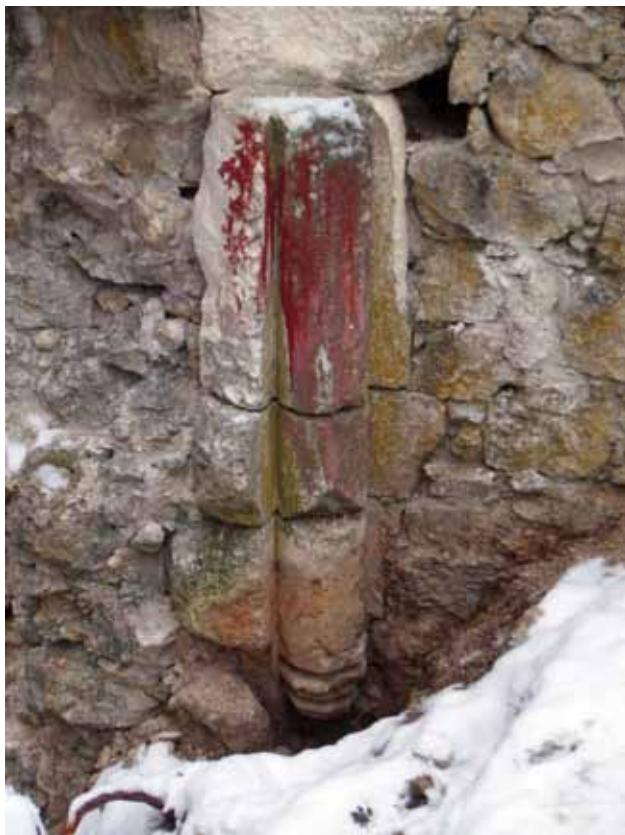
11 Polustup (služba) koji nosi konzola na spoju južnog i istočnog zida svetišta u unutrašnjosti kapele utvrde Grebengrad (foto: M. Korunek)
Jamb (service) carried by a console at the junction of the south and east wall of the sanctuary inside the chapel of Fort Grebengrad (photo: M. Korunek)

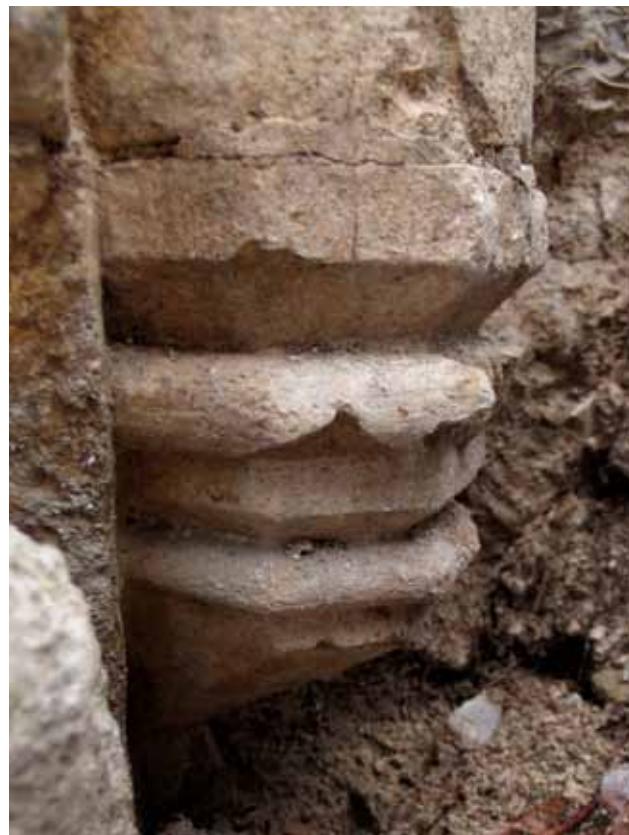
12 Konzola koja nosi polustup (službu) na spoju južnog i istočnog zida svetišta u unutrašnjosti kapele utvrde Grebengrad (foto: M. Korunek)
Console carrying the jamb (service) at the junction of the south and east wall of the sanctuary inside the chapel of Fort Grebengrad photo: M. Korunek

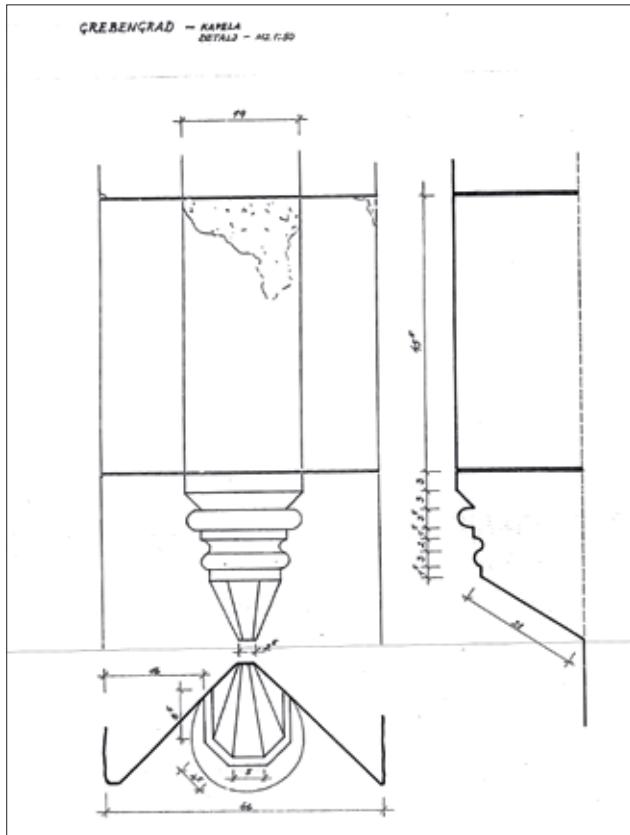
13 Prikaz službe i konzole iz kapele utvrde Grebengrad, M: 1:50, 1955. (MKRH, Planoteka uprave za zaštitu kulturne baštine, TBMF 29510)
Display of the service and console from the chapel of Fort Grebengrad, Scale: 1:50, 1955 (Ministry of Culture of the Republic of Croatia, Archive of Plans of the Directorate for the Protection of Cultural Heritage, TBMF 29510)

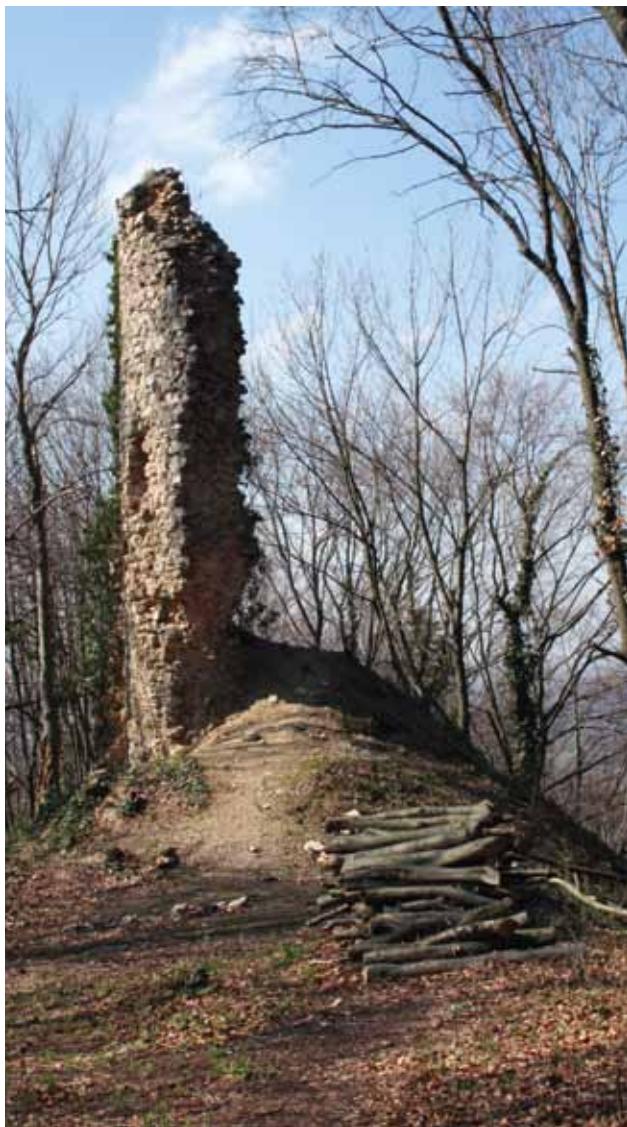
14 Ostatci kružne kule na zapadnom dijelu centralnog platoa utvrde Grebengrad, 2010. (foto: M. Korunek)

Remains of the circular tower in the western part of the central plateau of Fort Grebengrad, 2010 (photo: M. Korunek)

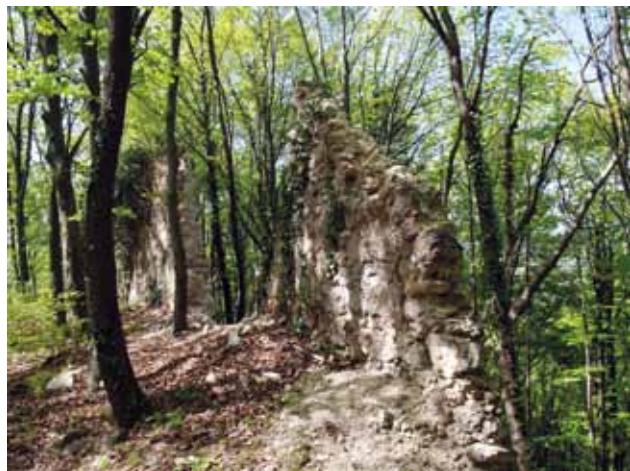
15 Djelomično urušeni sjeverni zid centralnog platoa utvrde Grebengrad, stanje 2009. (foto: M. Korunek)

Partially collapsed northern wall of the central plateau of Fort Grebengrad, condition in 2009 (photo: M. Korunek)

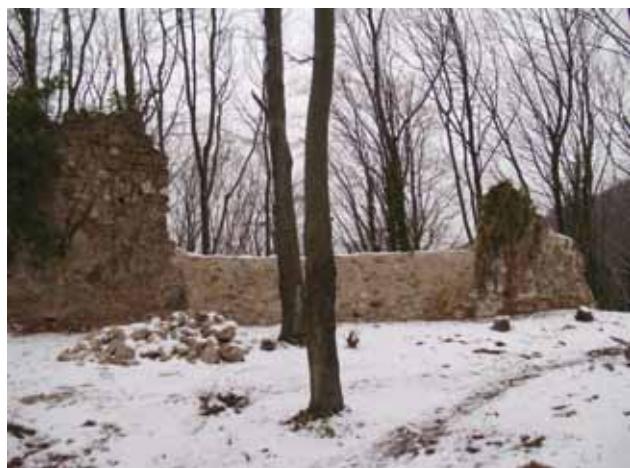
16 Sjeverni zid centralnog platoa utvrde Grebengrad nakon sanacije, stanje 2012. (foto: M. Korunek)

Northern wall of the central plateau of Fort Grebengrad following remediation, condition in 2012 (photo: M. Korunek)

U proljeće 2012., uz redovito održavanje i čišćenje unutrašnjeg prostora utvrde od vegetacije, nastavljena je i sanacija sjevernog zida, koji je dodatno povišen, pa mu je završna visina bila u prosjeku 1,80 m iznad današnje razine funkcioniranja u unutrašnjosti (sl. 16). Tada je u unutrašnjosti utvrde niveliран čitav pojas uz taj očuvani i sanirani dio zida, a u urušenju je pronađeno nekoliko obrađenih profiliranih kamenih fragmenata.⁷³

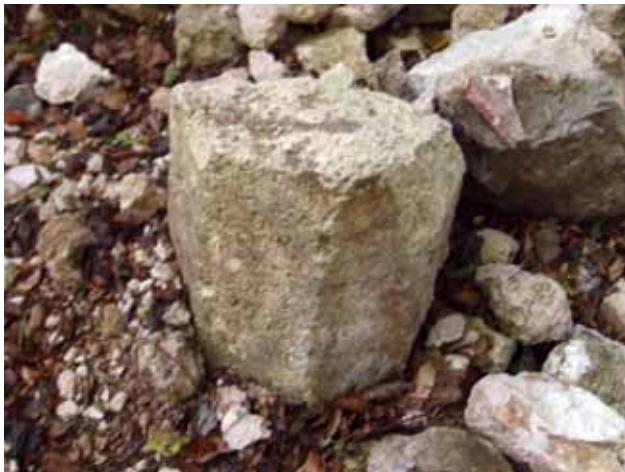
17 Fragment osmerokutnog stupa pronađen u urušenju sjevernog zida centralnog platoa utvrde Grebengrad (foto: M. Korunek)
Fragment of octagonal pillar found in the debris of collapsed northern wall of the central plateau of Fort Grebengrad (photo: M. Korunek)

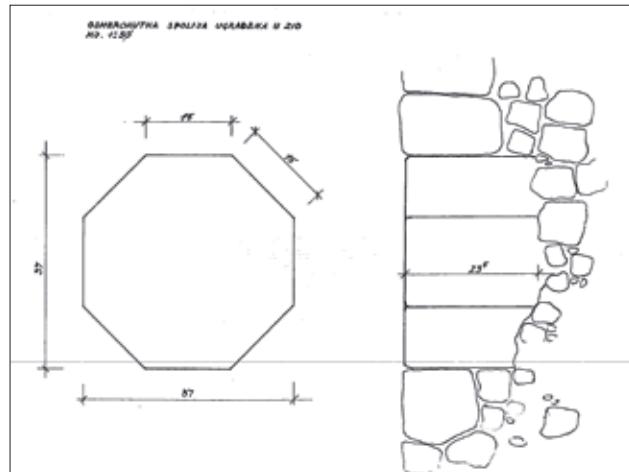
18 Osmerokutna spolia ugrađena u zid utvrde Grebengrad, M: 1:50, 1955. (MKRH, Planoteka uprave za zaštitu kulturne baštine, TBMF 29508)
Octagonal spolia built in the wall of Fort Grebengrad, Scale: 1:50, 1955. (Ministry of Culture of the Republic of Croatia, Archive of Maps of the Directorate for the Protection of Cultural Heritage, TBMF 29508)

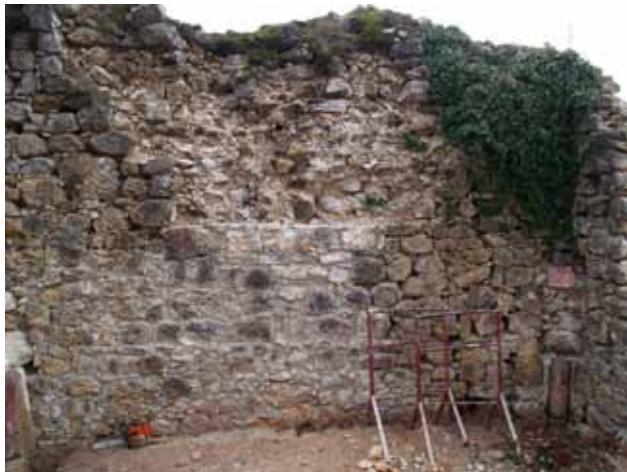
19 Južni zid svetišta kapele utvrde Grebengrad u tijeku sanacije 2012.
(foto: M. Korunek)

Southern wall of the sanctuary of the chapel of Fort Grebengrad in the course of remediation in 2012 (photo: M. Korunek)

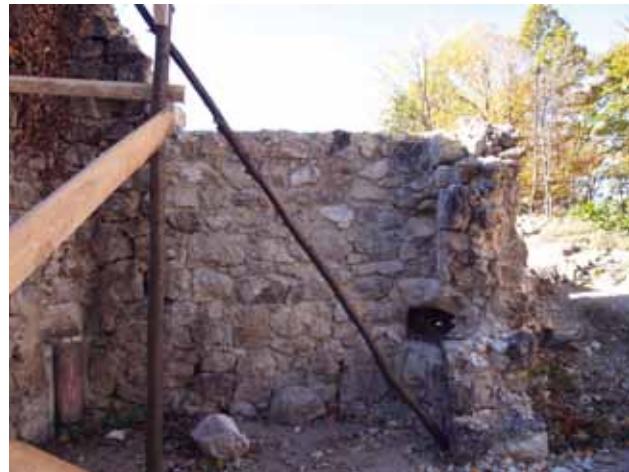
20 Zapadni zid svetišta kapele utvrde Grebengrad u tijeku sanacije 2012. (foto: M. Korunek)

Western wall of the sanctuary of the chapel of Fort Grebengrad in the course of remediation in 2012 (photo: M. Korunek)

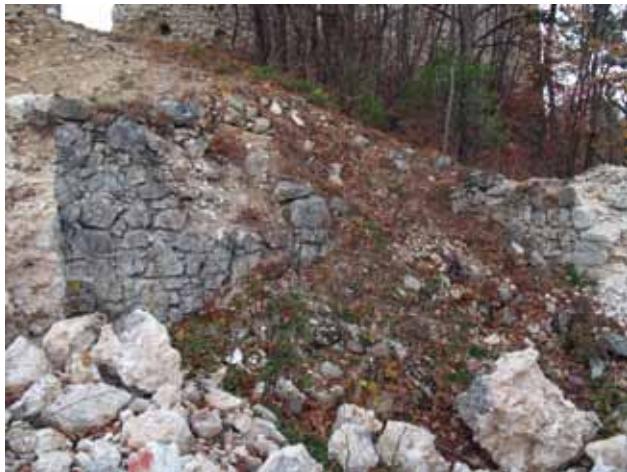
21 Pogled na sjeverni zid i urušeni dio zapadnog zida kapele utvrde Grebengrad, stanje 2009. (foto: M. Korunek)

View of the northern wall and collapsed part of the western wall of the chapel of Fort Grebengrad, condition in 2009 (photo: M. Korunek)

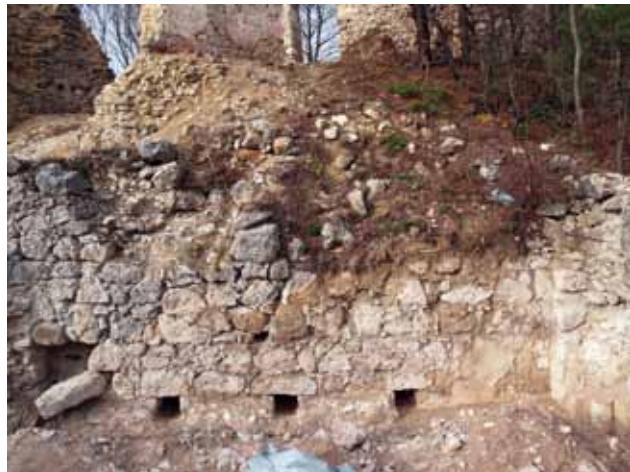
22 Sjeverni zid kapele utvrde Grebengrad, unutrašnjost, stanje tijekom radova 2012. (foto: M. Korunek)

Northern wall of the chapel of Fort Grebengrad, interior, condition in the course of works in 2012 (photo: M. Korunek)

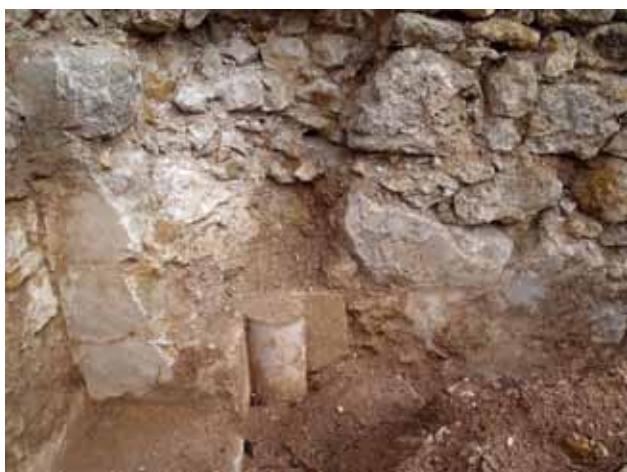
23 Proširenje sjevernog zida lađe, ostatci žbuke i polustup (služba) na spoju sjevernog i istočnog zida kapele utvrde Grebengrad otkriveni tijekom radova 2012. (foto: M. Korunek)

Extension of the nave northern wall, remains of plaster and jamb (service) at the junction of the north and east wall of the chapel of Fort Grebengrad discovered in the course of works in 2012 (photo: M. Korunek)

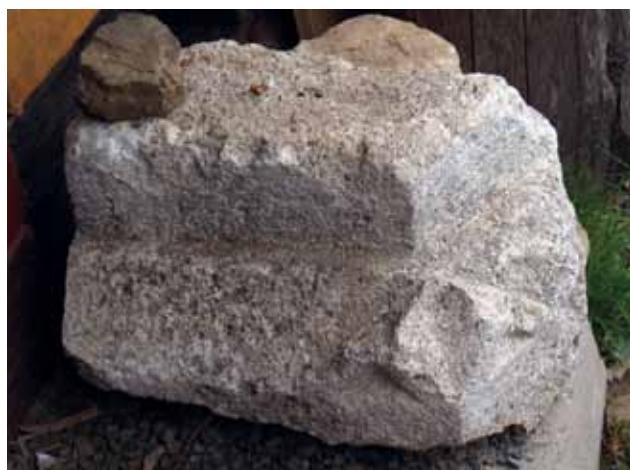
24 Utvrda Grebengrad, dekorirani klesani kameni fragment, najvjerojatnije dio sokla ili vijenca (foto: M. Korunek)

Fort Grebengrad, decorated carved stone fragment, most probably part of plinth or cornice (photo: M. Korunek)

sebi ima isklesane trokutaste dekoracije (sl. 24, 25). On je pronađen i dokumentiran ranije, ali kako je postojala opasnost od oštećenja, tijekom zadnjih radova uklonjen je s utvrde i privremeno pohranjen u planinarskom domu. U ovom trenutku nije ga moguće precizno odrediti, ali najvjerojatnije se radi o ulomku klesanog kamenog sokla ili vijenca.

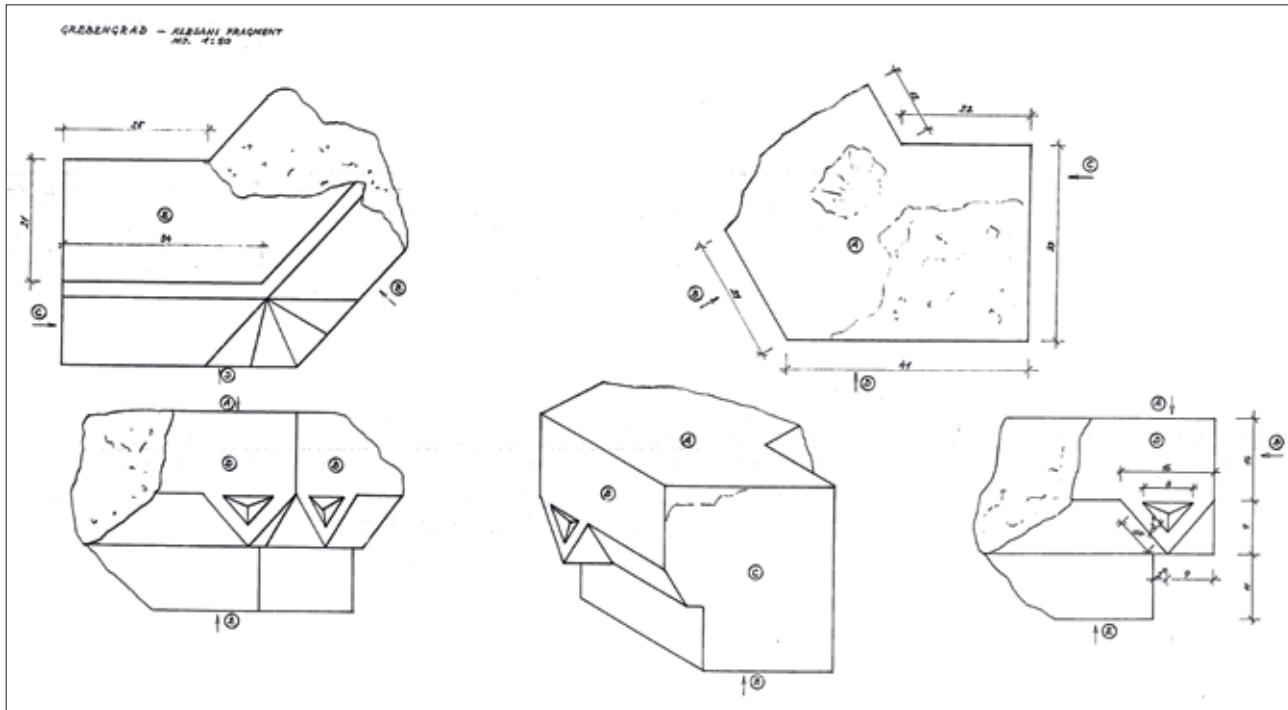
25 Utvrda Grebengrad, klesani fragment, M: 1:50, 1955., (MKRH, Planoteka uprave za zaštitu kulturne baštine, TBMF 29509)

Fort Grebengrad, carved fragment, Scale: 1:50, 1955., (Ministry of Culture of the Republic of Croatia, Archive of Maps of the Directorate for the Protection of Cultural Heritage, TBMF 29509)
