Marija Kolega

Ranokršćanski sloj arhitekture u Nadžupnom kompleksu Sv. Asela u Ninu

Izvorni znanstveni rad
Original scientific paper
 Primljen / Received: 28. 2. 2014.
 Prihvaćen / Accepted: 22. 10. 2014.
 UDK: 72.033.1:726.54(497.5 Nin)

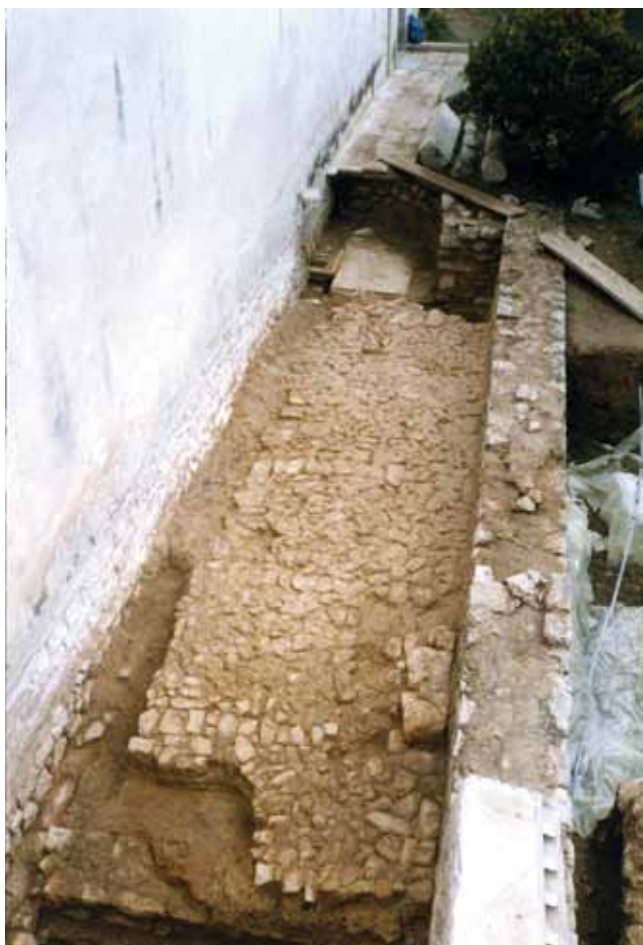
1. Pogled sa zvonika na popločenje (foto: F. Nedved)
The remains of the pavement seen from the bell tower

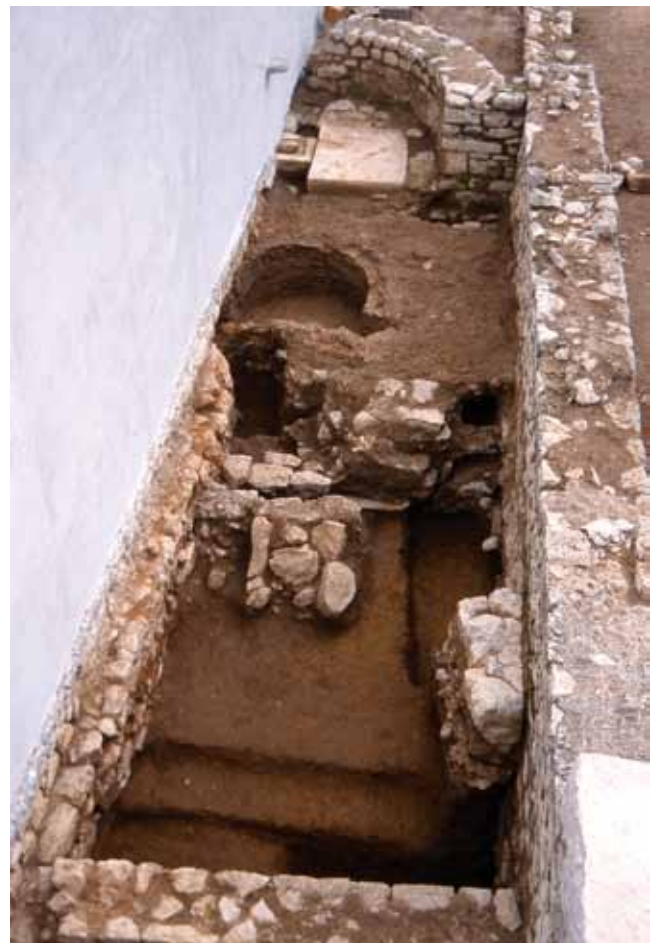
4. Južna građevina tijekom istraživanja (foto: F. Nedved)
The south structure, situation during the excavation

Polukružna apsida ramenom se naslanja na južni rimski zid koji je nakon kasnoantičke pregradnje vidno ojačan i blago zakošen (sl. 4).⁸ Zid se izvorno nastavlja prema istoku, a na njega se okomito u pravcu sjevera naslanja drugi rimski zid. Na taj je način posve jasno da je apsida izgrađena u izvorno četvrtastoj rimskoj prostoriji, te da je probila podnicu zatečenu u prostoriji sa zdencem i iza vanjskog plašta. Vanjski zid apsida pokazuje gradnju u tehnici *opus incertum*, a temeljna stopa duboko je ukopana u sloj zdravice.

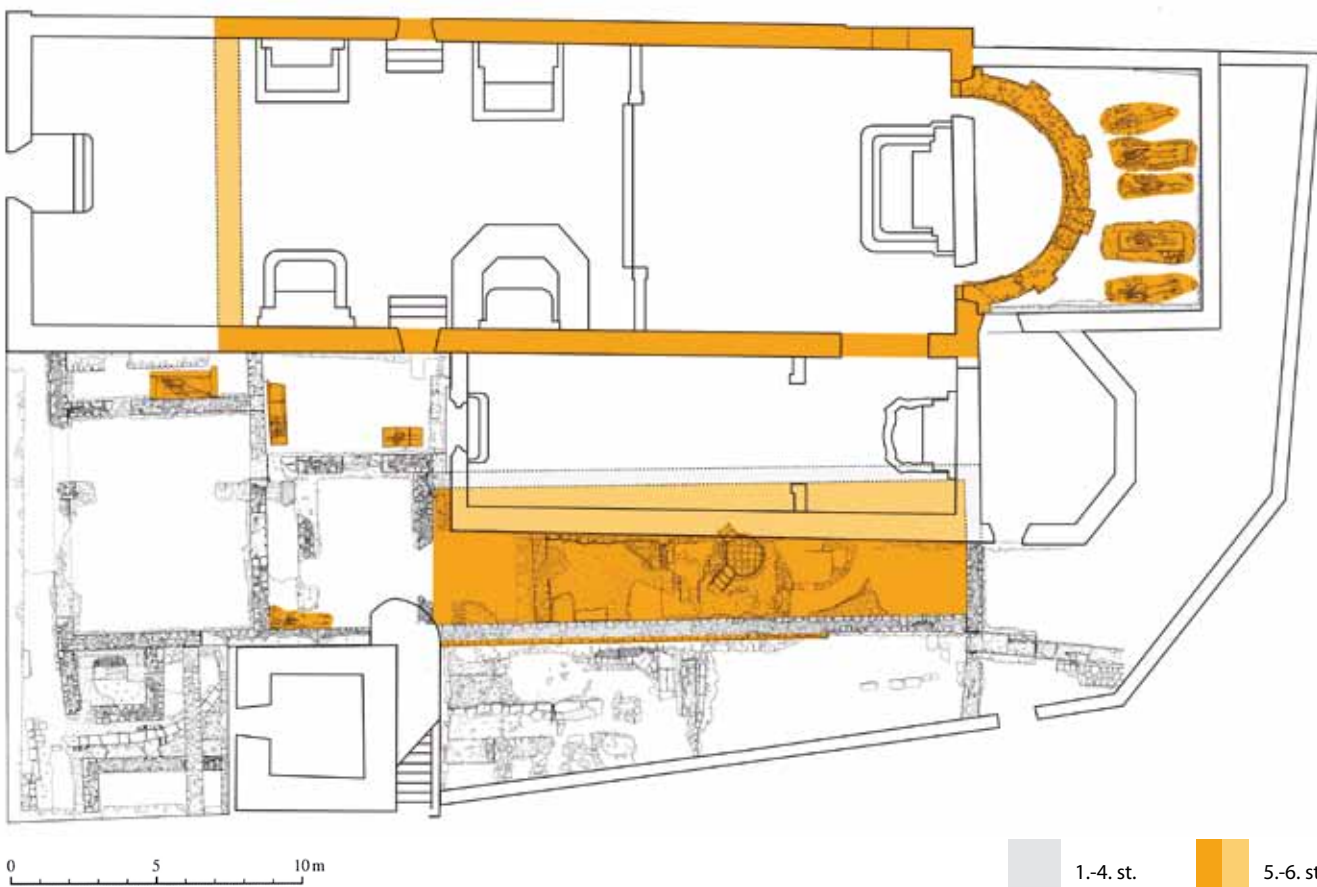
6. Ostaci ranokršćanske arhitekture i grobova, tlocrt, 5.-6. st. (crtež: S. Pijaca)

The remains of the early Christian architecture and graves, ground-plan, fifth to sixth century

Analizirani ranokršćanski sloj arhitekture može se datirati u 5.-6. stoljeće, a pripadaju mu i dokumentirani grobovi istraženi uokolo apsida sjeverne crkve, u međuprostoru dviju građevina i vestibulu južnog sklopa (sl. 6).

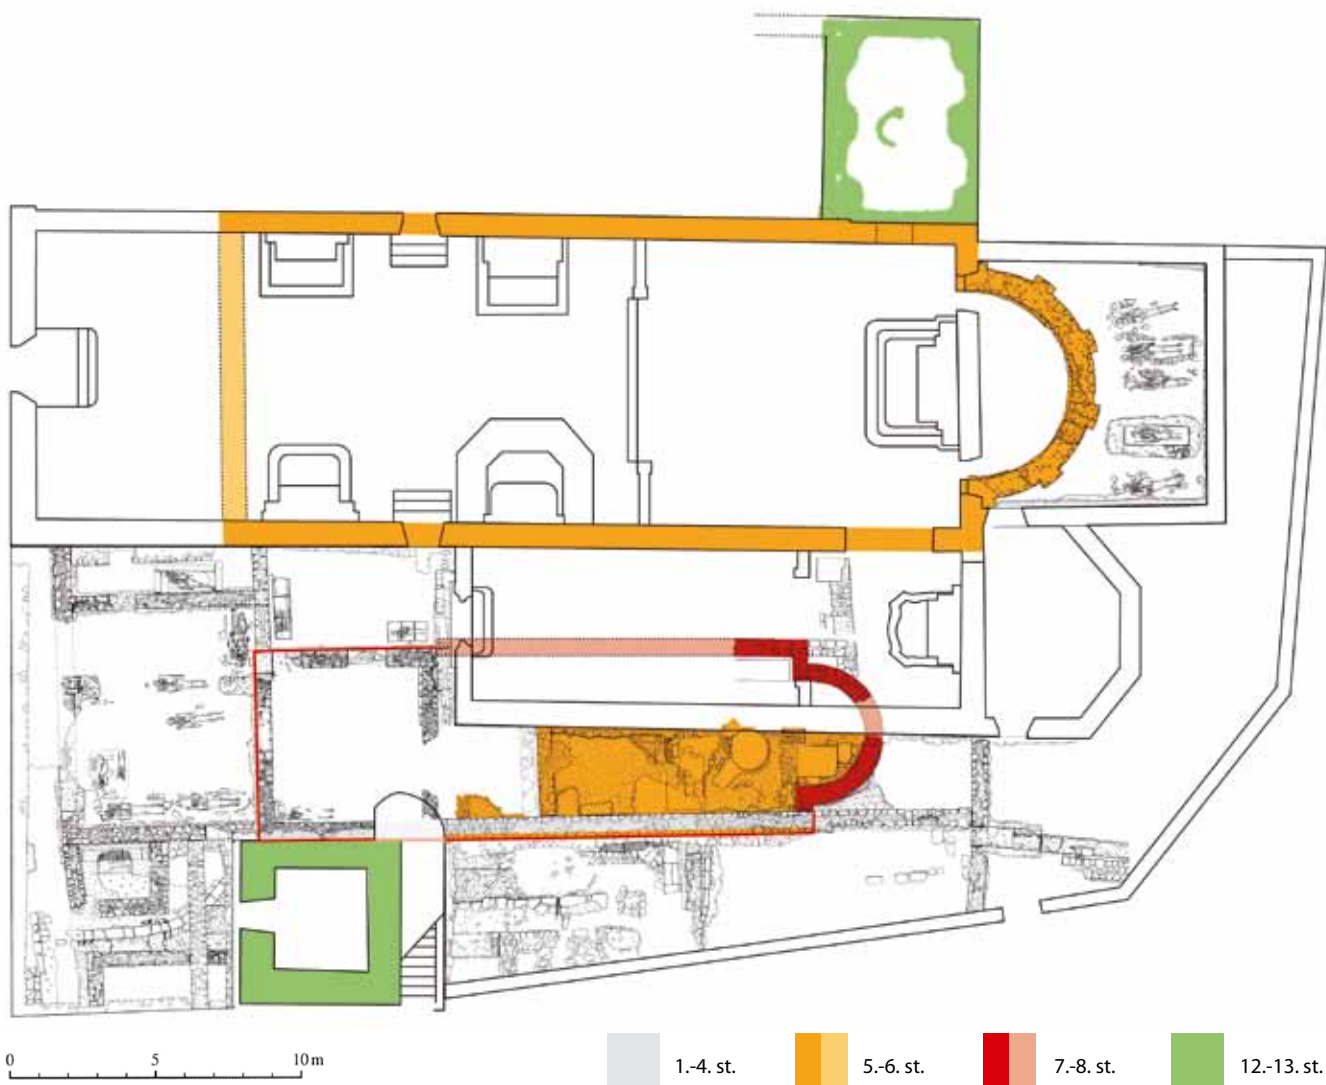
9. Romanička faza: zvonik i položaj kapele Sv. Ambroza, tlocrt (izvor: LUKA JELIĆ /bilj. 42/, sl. 3, C)
The Romanesque phase: the bell tower and the location of the chapel of St Ambrose, ground-plan

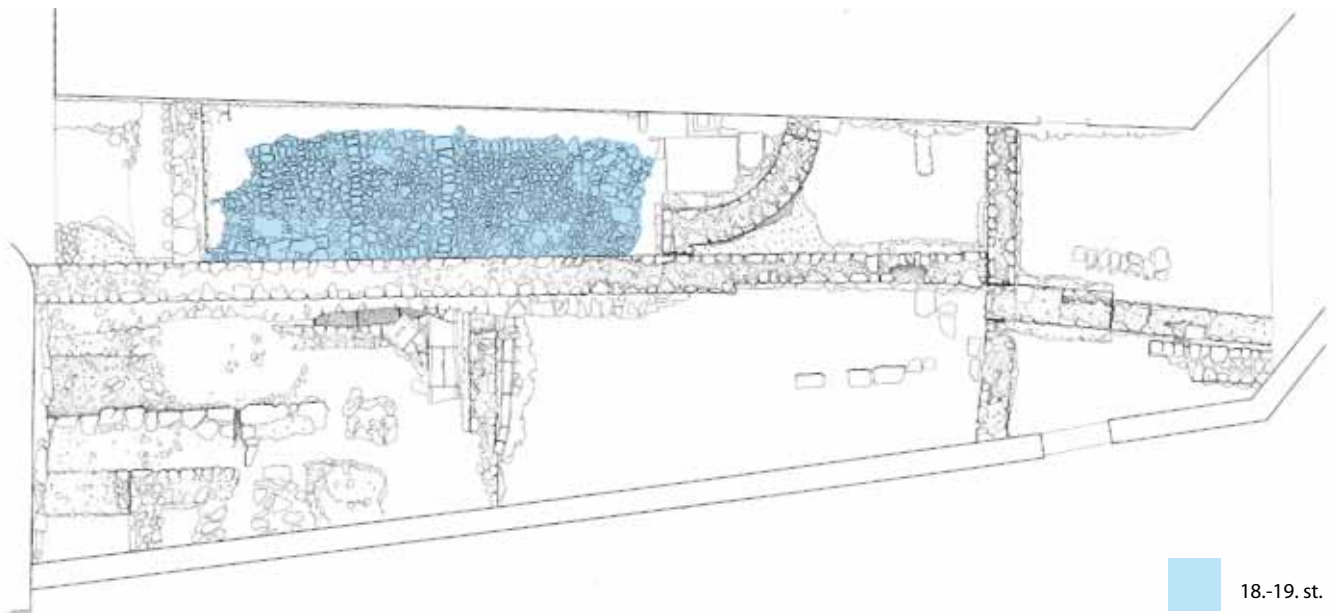
10. Ostaci kaldrme, tlocrt, 18.-19. st. (crtež: S. Pijaca)

The remains of the eighteenth- or nineteenth-century cobblestone pavement, ground-plan
