Ranokršćanski sloj arhitekture u Nadžupnom kompleksu Sv. Asela u Ninu

Marija Kolega
 Odjel za povijest umjetnosti
 Sveučilište u Zadru
 Obala kralja Petra Krešimira IV. 2
 HR - 23 000 Zadar

Izvorni znanstveni rad
Original scientific paper
 Primljen / Received: 28. 2. 2014.
 Prihvaćen / Accepted: 22. 10. 2014.
 UDK: 72.033.1:726.54(497.5 Nin)

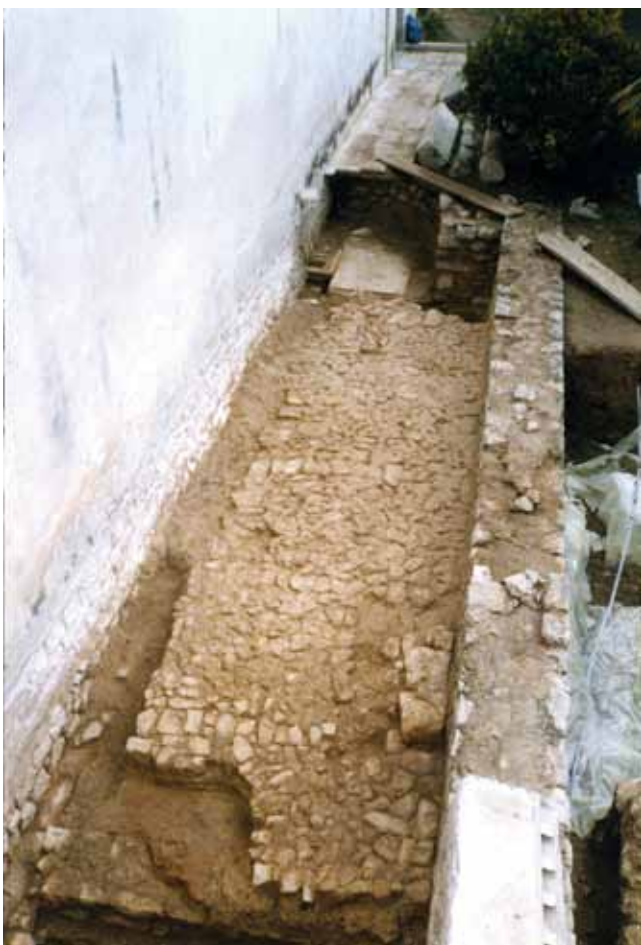
1. Pogled sa zvonika na popločenje (foto: F. Nedved)
The remains of the pavement seen from the bell tower

Područna zbirka u Ninu.⁴ Tada su provedena sustavna arheološka iskopavanja južno od crkve Sv. Asela, a započela su u gore spomenutoj južnoj longitudinalnoj građevini u smjeru istoka, tj. do ulaza u svetište. Prostor do svetišta bio je popločan kaldrmom od nepravilna kamena (sl. 1). Shema popločenja sastojala se od kvadratnog okvira koji je izveden od jednog niza većeg kamenja, unutar kojega je uzorak od većeg i manjeg kamena nepravilna oblika.⁵ Nakon skidanja sloja kaldrme na ostaloj površini, na dubini od 0,97 do 1,01 m, evidentirana je podnica od usitnjena kamena i opeke povezana debelim slojem žbuke. Podnica je kompaktna i dobro sačuvana, a na zapadnoj strani prostorije dijelom uništena. U jugoistočnom dijelu građevine uočena je udubljena formacija nepravilna kružnog oblika, ispunjena usitnjenim kamenom i pijeskom. Uokolo kružne strukture u širini od 0,30 m uočen je sloj zdrobljena bijelog kamena vapnenca. Nakon čišćenja

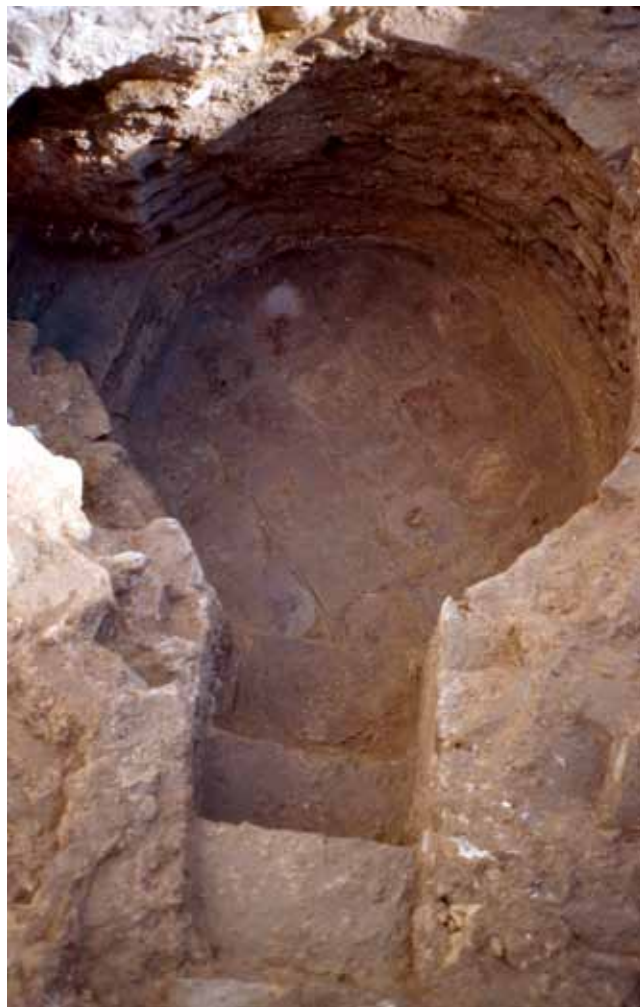
2. Ranokršćanska piscina (foto: F. Nedved)
The early Christian baptismal font

evidentiran je zdenac,⁶ koji svojom sjeveroistočnom stranom zalazi ispod temelja današnje riznice. Zdenac je gotovo kružnog oblika (sl. 2), s dvama krakovima stepenica, od kojih je jedan silazni (na jugozapadu), a drugi izlazni (na sjeveroistoku) (sl. 3). Krakovi su postavljeni blizu, jedan do drugoga, približno u trećini promjera kruga, a dio je između dvaju krakova ravan, čime je ublažen puni krug. Svaki krak ima po tri stepenice iste širine, 0,40 m, i visine 0,21-0,25 m. Unutrašnju stijenkiju zdenca čini pravilno poslagana opeka u dvanaest vodoravnih nizova spojena vodootpornom žbukom. Dno zdenca čini 25 kvadratnih ploča dimenzija 0,20 x 0,20 m, poredanih u pet okomitih i vodoravnih redova, sa širokim fugama. Ploče su povezane slojem žbuke koja mjestimično pokriva njihovu površinu. Promjer zdenca iznosi 1,20 x 1,10 m, a dno je blago nepravilna kružnog oblika promjera 1,00 x 1,10 m. Zdenac kružnoga oblika s dvama krakovima stepenica izgrađen je istovremeno kao jedinstvena građevinska struktura. To potvrđuje

čtvrtasta tlocrta. Po svom obliku pripada jednostavnom centralnom tipu, s dvama krakovima stepeništa, dosta blizu položenima, tj. jednim silaznim *descensio fontis* i izlaznim stepeništem *ascensio fontis*, što je usklađeno s liturgijskim obredom krštenja. PISCINE jednostavna kružnog oblika zastupljene su na lokalitetima u rimskoj Dalmaciji,²⁵ pa je ninski tip analogan kružnoj piscini u sjevernom kompleksu na lokalitetima Srima-Prižba,²⁶ Zmijavci-Dikovača,²⁷ onom u kupreškom selu Otinovci,²⁸ te na lokalitetima Čipuljić,²⁹ Žitomislčići,³⁰ Mali Mošunji³¹ i Blagaj.³² Međutim, ninski je zdenac poseban unutar tipologije jednostavnih kružnih zdenaca na prostoru rimske provincije Dalmacije, u prvom redu prema načinu postavljanja krakova stepeništa, koji omogućuju ulazak i izlazak krštenika nakon obreda.³³ Oblik pISCINE potpuno je usklađen s ceremonijom krštenja, a nedostatak rupe iz koje je mogla istjecati voda, ukazuje da je zdenac bio ispunjen posvećenom (čistom) vodom, u koju se stubištem spuštao krštenik, i nakon sakramenta krštenja izlazio na drugi krak.

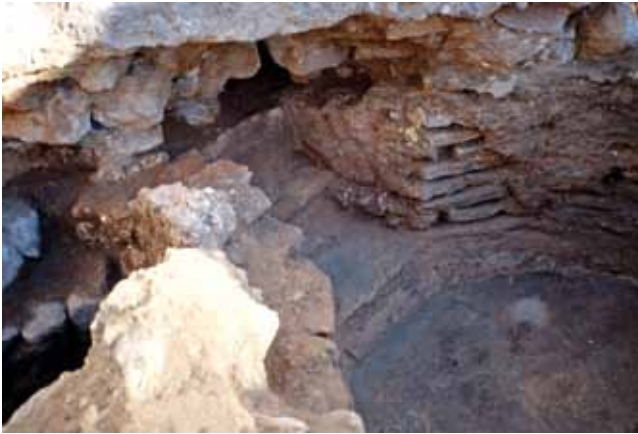
3. Pogled na izlazni krak stepeništa (foto: F. Nedved)
The remains of the steps leading out of the font

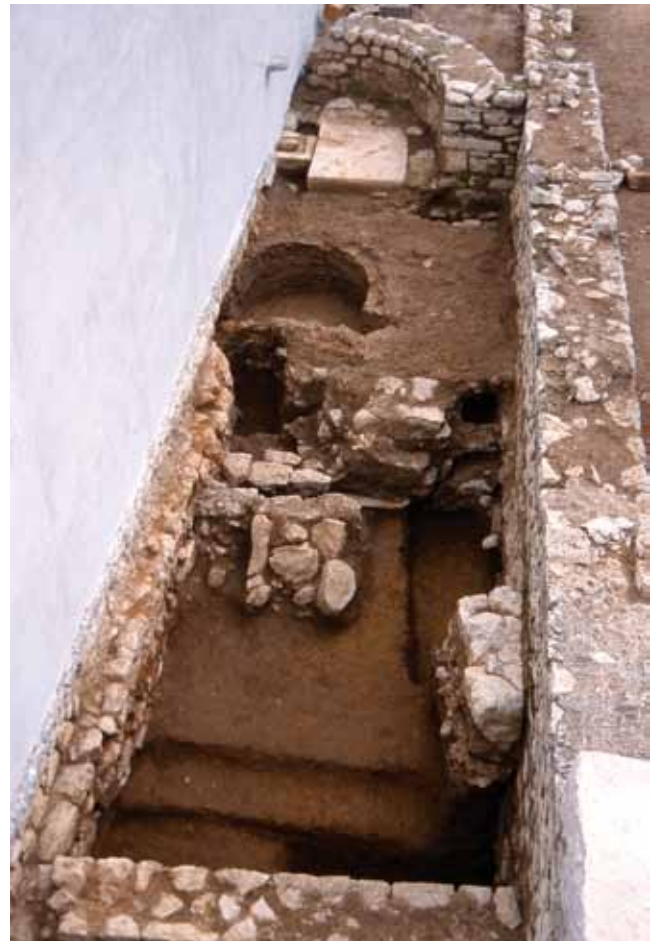
4. Južna građevina tijekom istraživanja (foto: F. Nedved)
The south structure, situation during the excavation

Polukružna apsida ramenom se naslanja na južni rimski zid koji je nakon kasnoantičke pregradnje vidno ojačan i blago zakošen (sl. 4).⁸ Zid se izvorno nastavlja prema istoku, a na njega se okomito u pravcu sjevera naslanja drugi rimski zid. Na taj je način posve jasno da je apsida izgrađena u izvorno četvrtastoj rimskoj prostoriji, te da je probila podnicu zatečenu u prostoriji sa zdencem i iza vanjskog plašta. Vanjski zid apsida pokazuje gradnju u tehnici *opus incertum*, a temeljna stopa duboko je ukopana u sloj zdravice.

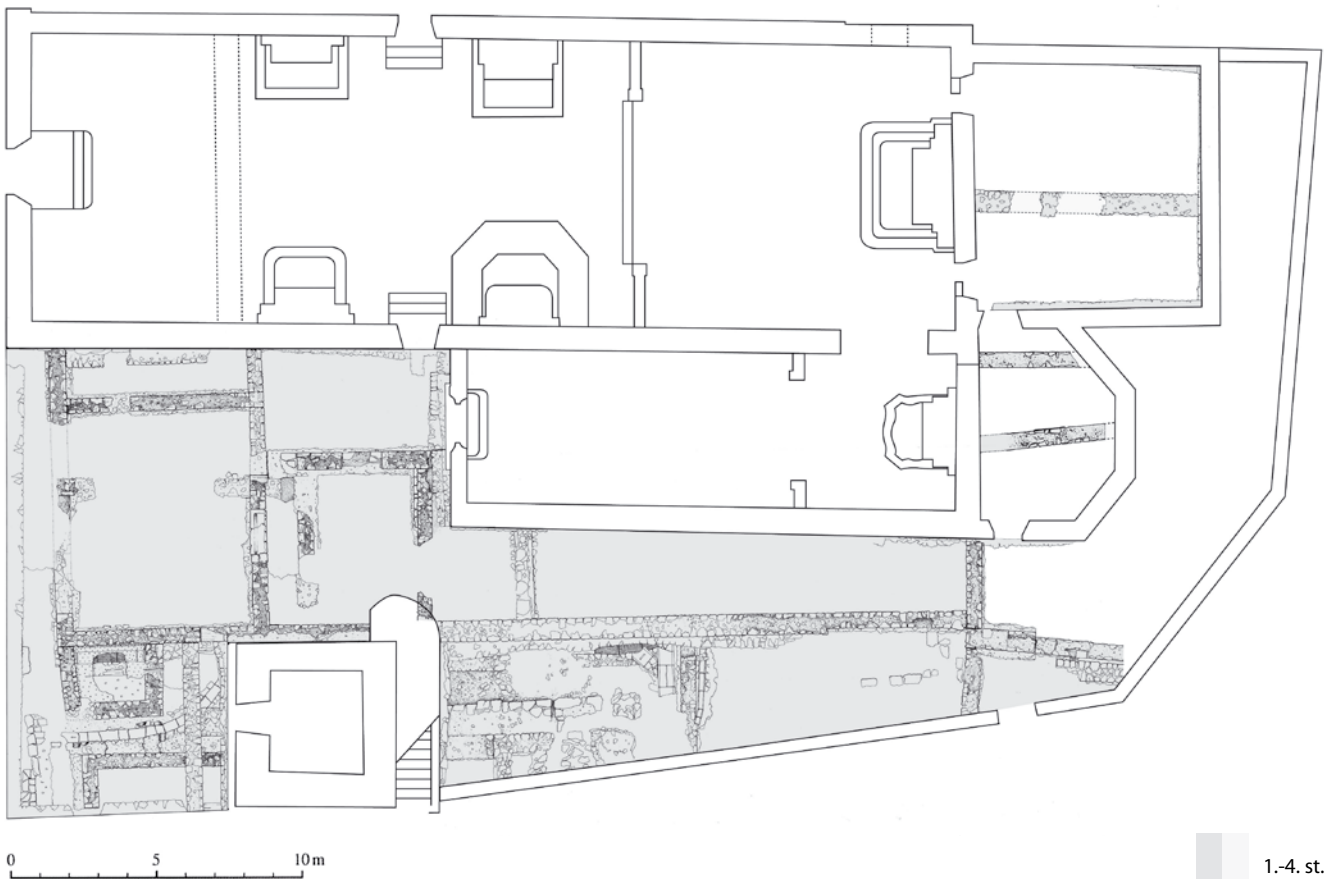
5. Ostaci rimske arhitekture, tlocrt, 1.-4. st. (crtež: S. Pijaca)

The remains of Roman structures, ground-plan, first to fourth century

sredini na dva dijela.¹¹ Taj je pravac odredio i sve ostale ulične komunikacije na otočiću, kao i položaj insule s barem dvjema kompleksnim stambenim jedinicama registriranim istraživanjima ispod i uokolo Nadžupnog kompleksa Sv. Asela (sl. 5). Raster njihovih antičkih zidova u cijelosti je utjecao na sve buduće graditeljske i kronološke faze istražene u kompleksu.¹²

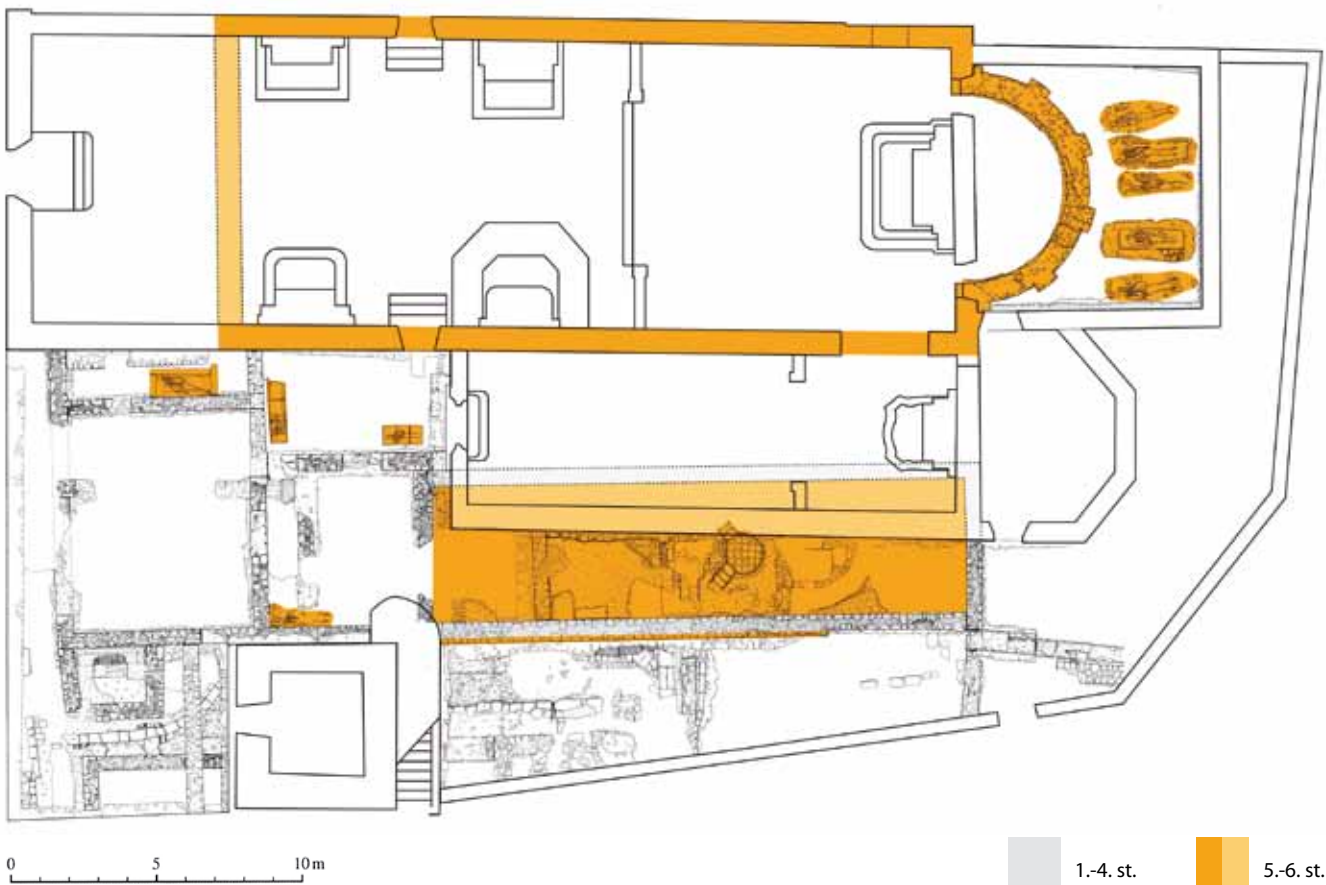
6. Ostaci ranokršćanske arhitekture i grobova, tlocrt, 5.-6. st. (crtež: S. Pijaca)

The remains of the early Christian architecture and graves, ground-plan, fifth to sixth century

Analizirani ranokršćanski sloj arhitekture može se datirati u 5.-6. stoljeće, a pripadaju mu i dokumentirani grobovi istraženi uokolo apside sjeverne crkve, u međuprostoru dviju građevina i vestibulu južnog sklopa (sl. 6).

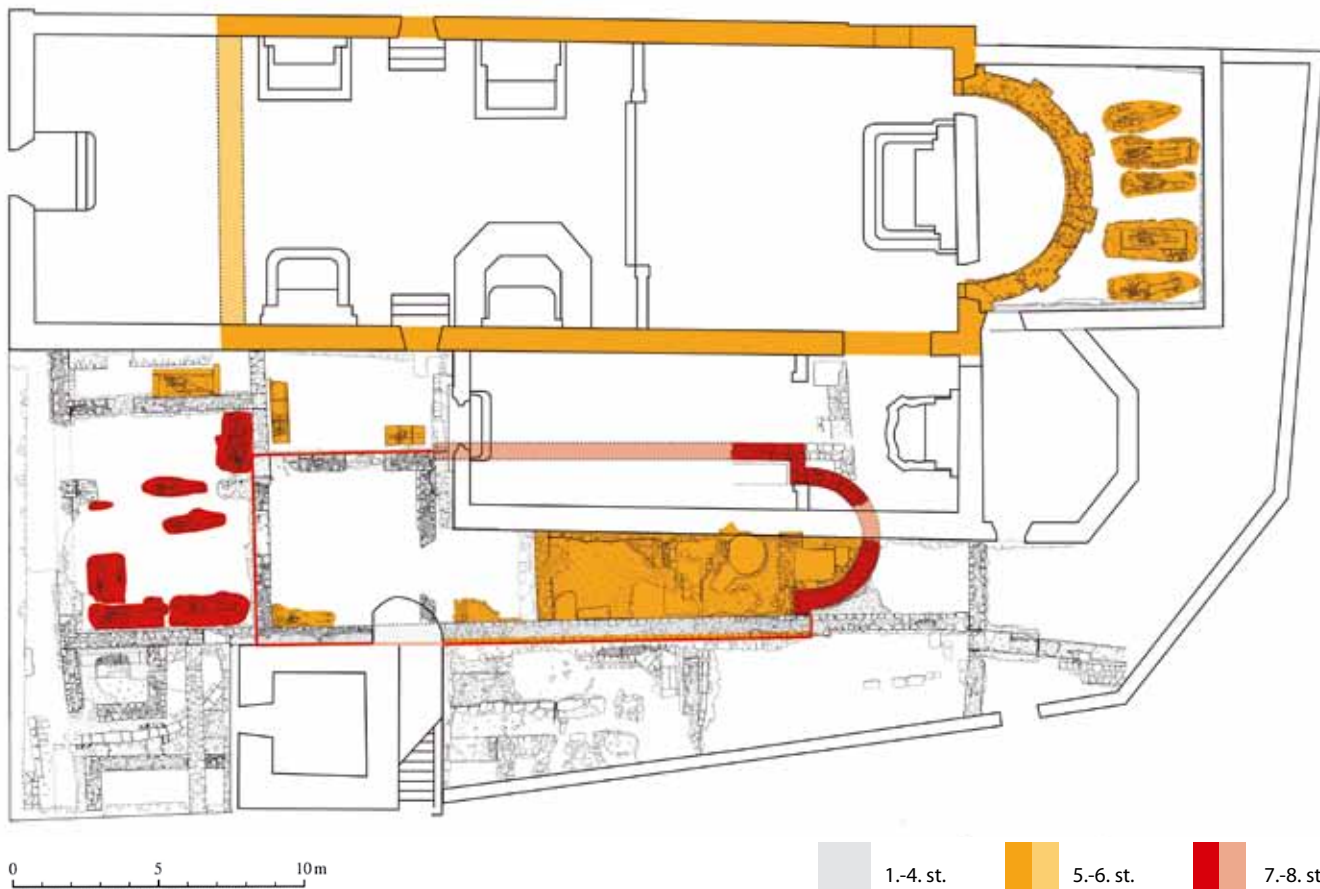
7. Ostaci arhitekture i grobova, tlocrt, 7.-8. st. (crtež: S. Pijaca)

The remains of the seventh- and eighth-century architecture and graves, ground-plan

longitudinalna građevina s apsidom i krsnim zdcem je usklađena sa sjevernom crkvom, a njezine ukupne dimenzije iznose 18,80 x 5,90 m. U sljedećoj fazi, koja je uvjetovana promjenama u liturgijskom obredu krštenja, zatrpavaju se krakovi stepeništa, a piscina se oprema kamenim namještajem.³⁵ To potvrđuje da je oblik kružne pscine formalno i dalje zadržan, ali prilagođen liturgijskom obredu krštenja. Ispred samoga pročelja u južni kompleks oblikuje se prostorija sa slojem grobova koji pripadaju imućnijim članovima ninske kršćanske zajednice. Ova graditeljska faza provedena u etapama, na temelju strukture zidanja, sadržaja pronađenih arheoloških artefakata u kulturnim slojevima, i grobnog inventara datira se od 7. do 8. stoljeća (sl. 7).³⁶

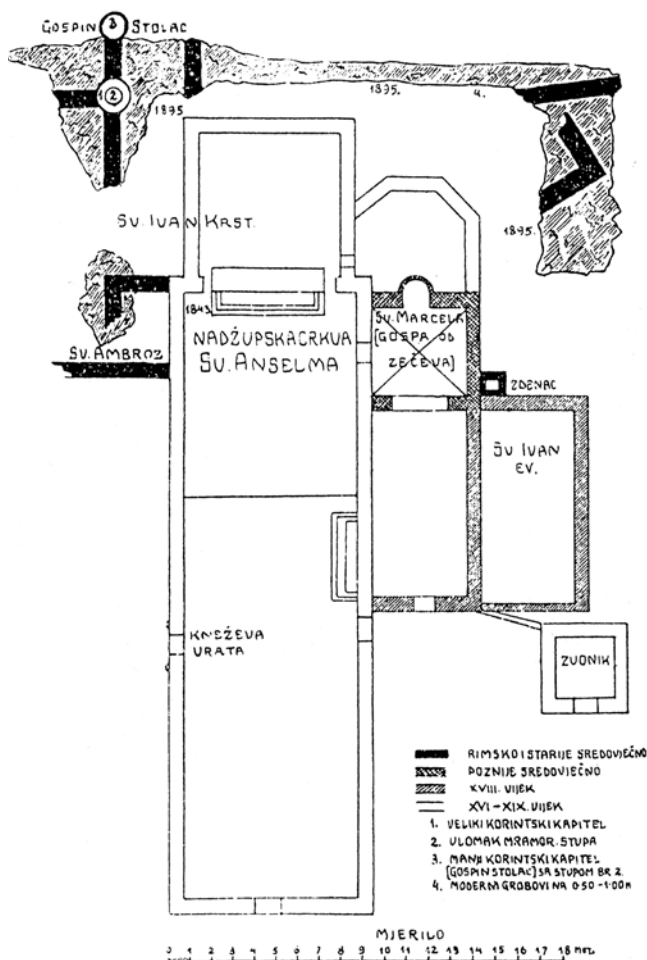
8. Tlocrt stolne crkve (izvor: LUKA JELIĆ /bilj. 1/, 1902., sl. 48)
The ground-plan of the former Cathedral complex

Međutim, Jelićev tloris stolne crkve Sv. Asela iz 1902. godine donosi u kapitalnom tekstu o ninskim umjetničkim građevinama srednjega i novog vijeka Ivo Petricioli još 1969. godine, ali ga djelomično korigira. Pomno proučavajući Jelićev tlocrt stolne crkve, može se uočiti da na njemu postoje ucrtane i tekstom pojašnjene sve relevantne graditeljske strukture do kojih se došlo istraživanjima južno od crkve 2001. godine. Jelićeva pretpostavljena kapela Sv. Ivana Evanđelista, poklapa se s ostacima južne longitudinalne građevine, a položaj gdje ucrtava zdenac, približno je ili na mjestu gdje je i istražen tijekom 2001. godine. S razlogom se postavlja pitanje zašto Jelić ucrtava taj zdenac i odakle mu je poznat? Iz već spomenutog tlocrta, svi aneksi, i južno i sjeverno od katedrale, bili su već istraženi od Pietra Sticottija. To je vrijeme zastarjelih metoda iskopavanja, kada istraživači najčešće naznačuju položaje visoko sačuvanih zidova do kojih su dolazili mahom plitkim iskopom. Tako je desetak godina poslije Luki Jeliću vidno bio olakšan pravac iskapanja koji je isključivo usmjerio uzduž sjeverne strane crkve. Jednako tako, moguće je da su među lokalnim stanovništvom još uvijek bila živa sjećanja na sve položaje iskapanja uokolo katedralnog kompleksa, jer je u pretpostavljenoj kapeli Sv. Ivana Evanđelista taj zdenac ostao sačuvan sve do ranoga novog vijeka, tj. sigurno do 1780. godine kada se na mjestu kapele Glavosjeka Sv. Ivana, gradi pravokutna građevina kao produžetak kapele Gospe od Zečeva. Međutim, veća promjena nastala u južnom

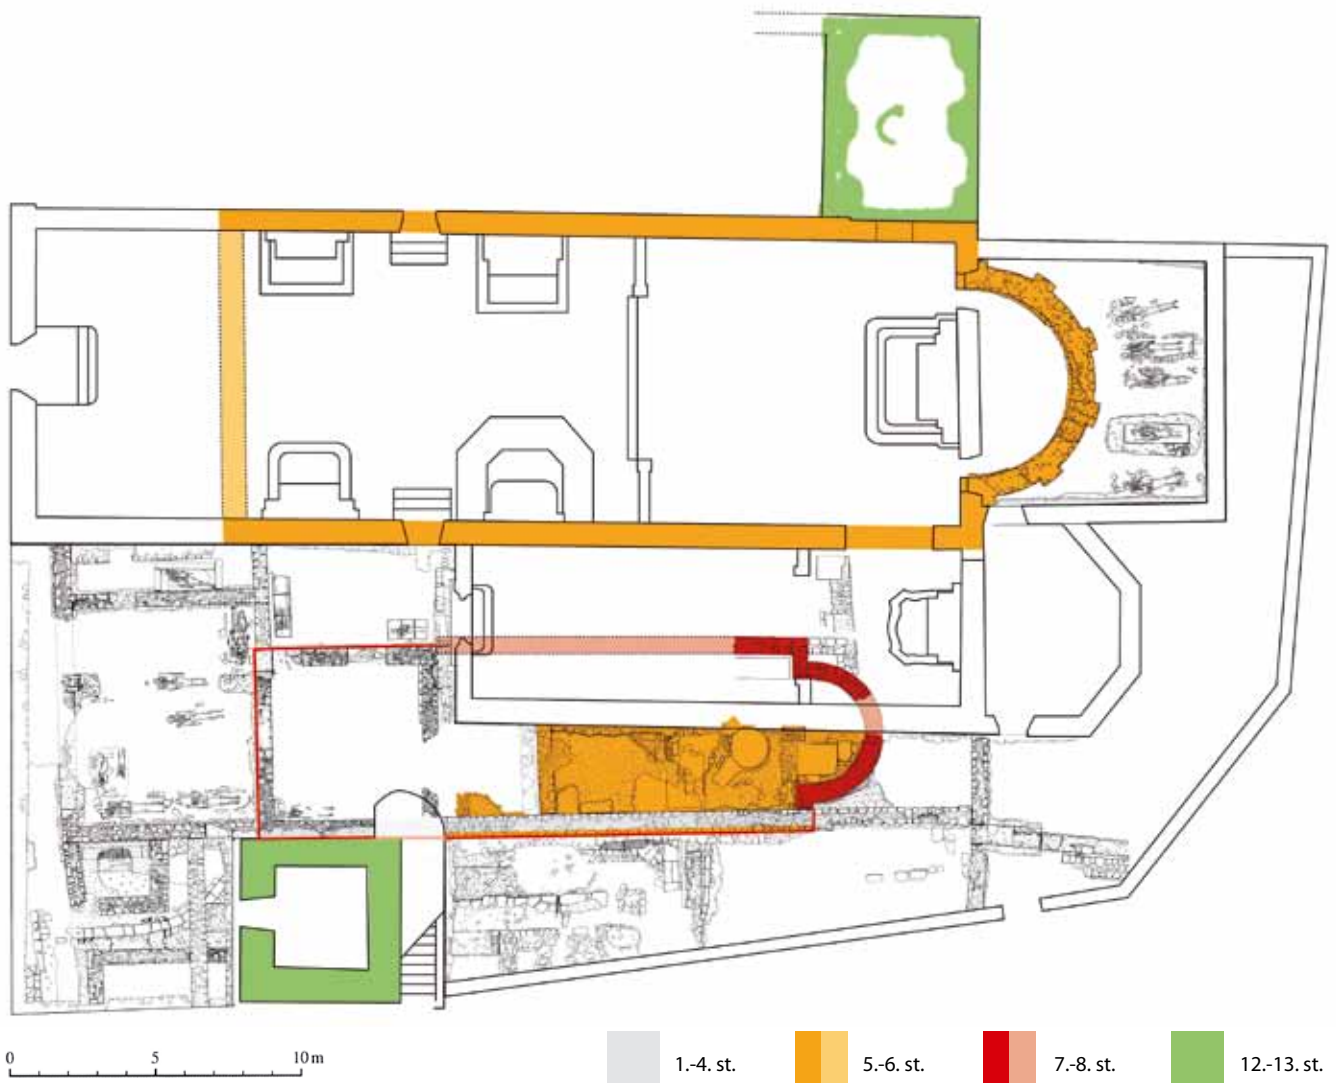
9. Romanička faza: zvonik i položaj kapele Sv. Ambroza, tlocrt (izvor: LUKA JELIĆ /bilj. 42/, sl. 3, C)
The Romanesque phase: the bell tower and the location of the chapel of St Ambrose, ground-plan

polukružnim nišama, i bazenom za krštenje u koji se silazilo stepenicama. Tu prostoriju na tlocrtu označio je slovom Č. Međutim, Luka Jelić je uistinu istražio prostoriju u kojoj se, prema opisu „Anonima” nalazila kamena posuda za sakrament krštenja. To je prostorija čiji su zidovi okomito postavljeni na sjeveroistočni zid katedrale, a koju na tlocrtu Luka Jelić označava slovom C, ali joj nažalost ne pridaje potrebnu pozornost (sl. 9). To je kapela Sv. Ambroza, koja je porušena 1746. godine zbog potrebe gradnje današnje sakristije. Na taj način, dobiven je i proširen javni prostor na Crkvenoj Plokati, koji je ostao u upotrebi sve do današnjih dana.⁴³

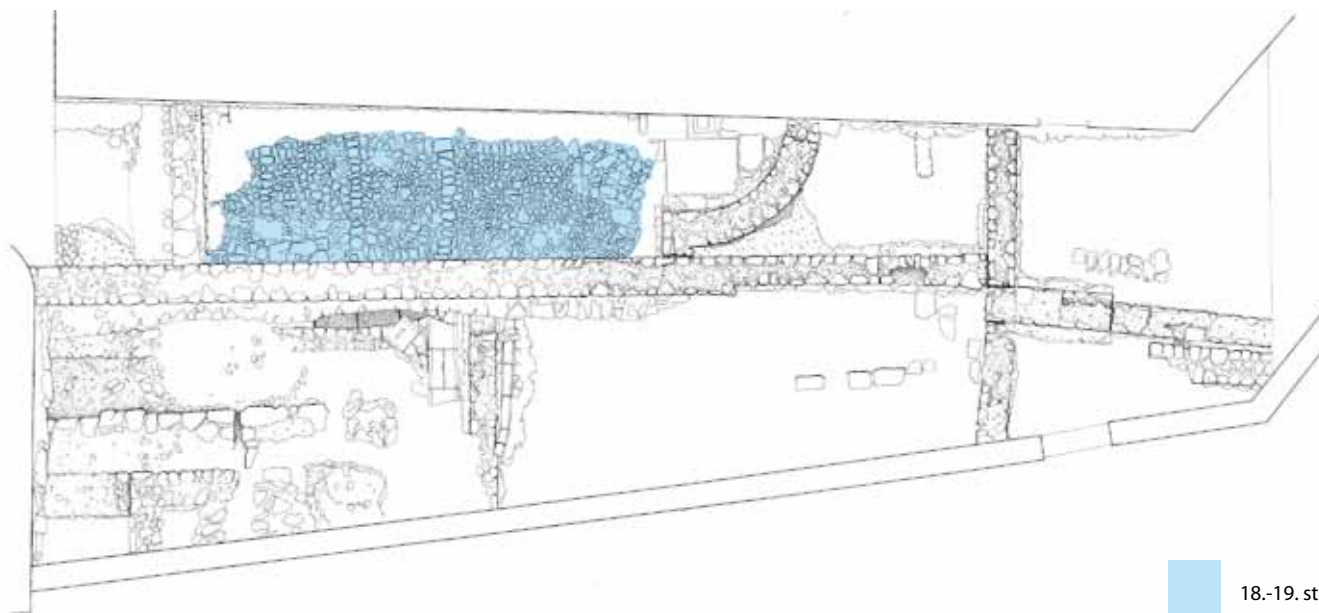
10. Ostaci kaldrme, tlocrt, 18.-19. st. (crtež: S. Pijaca)

The remains of the eighteenth- or nineteenth-century cobblestone pavement, ground-plan
